# 2000年鳥取県西部地震における 竹内団地の液状化現象に関するアンケート調査

これまで多くの被害地震において液状化現象が発生しているが、その目撃証言や記録映像を分析した事例は少ない。2000年鳥取県西部地震は平日の日中に発生したため、多くの人々が屋内外で活動しており、液状化を実際に目撃した人も多数存在していたと推測できる。本研究では、本地震で液状化の顕著であった境港市竹内団地を対象とし、地震当時に現地に存在していた人々の液状化の目撃証言を集めるためにアンケート調査を実施した。その結果、回答者の液状化に対する意識、液状化による噴砂の発生状況、液状化に伴う地盤変形の時間的推移、液状化地盤における震動特性を明らかにした。

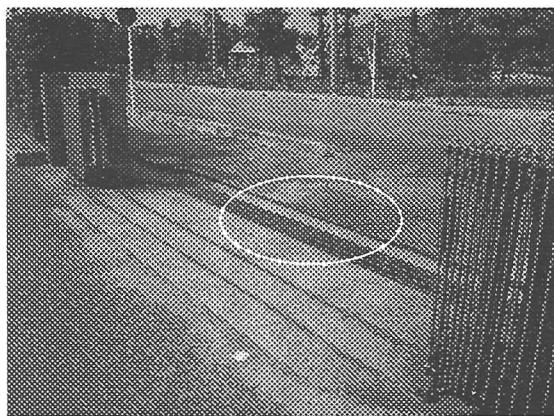
写真-1～4は図-1の地点③にある鳥取県水産試験場敷地内における液状化の記録写真である。撮影時刻はデジタルカメラ内蔵時計の数値であり、ほぼ正確と考えられる。地震発生10分後の正門前の写真では、路面のわずかな沈下と亀裂が確認できるだけであるが、地震発生25分後の同地点には路面亀裂から発生した液状化による噴砂が確認できる。これは、表-3で示したある程度時間が経過してから発生する噴砂のケースと言える。また、写真-3には高さ10cm

写真-1 路面の沈下と亀裂（地震発生10分後）

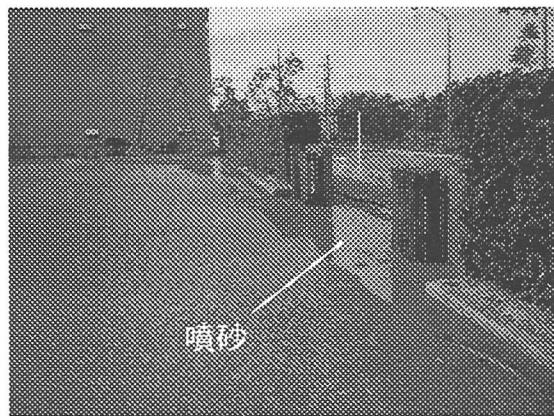
写真-2 路面亀裂からの噴砂（地震発生25分後）

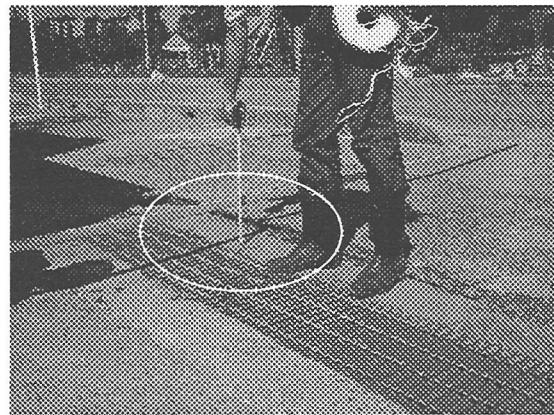
程度に噴出する濃い灰色の泥水が写っており、表-3の噴砂の目撃証言とほぼ合致している。また、写真-4は地震発生から1週間後の同地点の路面変位の状況であるが、地震直後の写真-1と比べて、写真手前側の路面の沈下量が増加している様子が分かる。敷地内の地盤沈下が日を追って増加していくといったいう職員の人の証言もあり、表-4で示した地震後の地盤変形の進行を示すものと言える。

写真-4 路面沈下の増加（地震発生1週間後）
