# 平成12年鳥取県西部地震における電気・ 上水道・下水道の被害

松田 博<sup>1</sup>

平成12年鳥取県西部地震はライフラインに著しい被害を与えたが、とくに地盤工学的な見地から、配電柱の沈下、水道管の破損、下水処理場の地盤沈下について調査した。その結果、液状化によって多くの配電柱が沈下あるいは傾斜したことがわかった。また、竹内工業団地においては多数個所で配水管の破損が生じたが、破損形態は継手部分の抜けによるものであって、破損は主に東西方向の配水管において生じていることがわかった。一方、下水処理場では、地盤が30cm程度沈下したことがわかった。

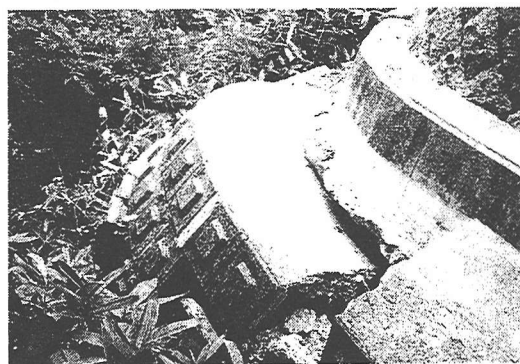
中国電力㈱は愛媛県、香川県の諸島の一部を含めた中国5県の480万戸に配電している。地震によって電力の供給が停止したのは、鳥取県では日野郡日野町、日南町、溝口町、江府町および西伯郡岸本町の一部9,277戸、島根県では松江市内の一部5,109戸、岡山県では岡山市内、邑久郡牛窓町、御津郡御津町の一部3,016戸の計17,402戸である<sup>1)</sup>。送電線の被害としては、6万6千ボルト送電線黒坂線の一部(鳥取県日野郡溝口町)では、写真-1に示したように鉄塔基礎の擁壁が崩壊するなどの被害が出た<sup>1)</sup>。一方、多くの配電柱が沈下、傾斜した。沿岸部において配電柱の被害が著しかった地区は図-1に示した

写真-1 黒坂線 (66 kV) No. 50 基礎部の被害 (写真：中国電力提供)

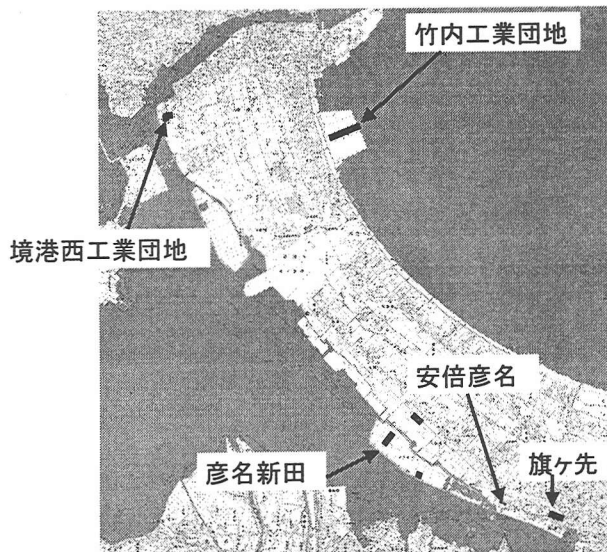
図-1 配電柱の被害が著しい箇所

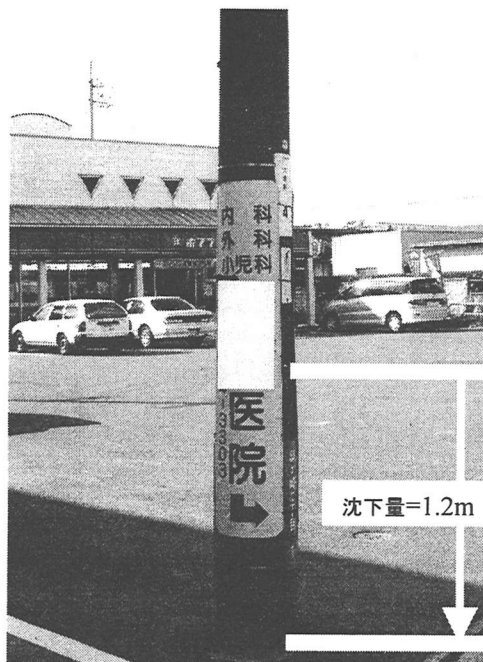
写真-2 配電柱の沈下 (米子市旗ヶ崎)

においては多くの配電柱が沈下した。写真-2 は 2.5 m 根入れされた長さ 15m の配電柱が支持力を失い 1.2m 沈下した状況を示したものである。図-2 は幹線として使用されている配電柱 (長さ 15m) の沈下の状況を示したものであるが、沈下は 1.5m に達する場合があり、また各配電柱の沈下は一律ではないことがわかる。

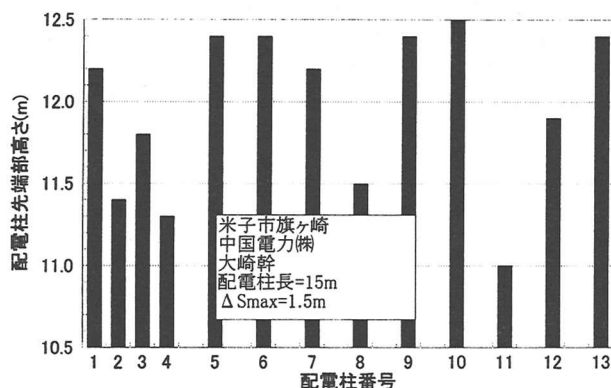
図-2 米子市旗ヶ先における配電柱の沈下

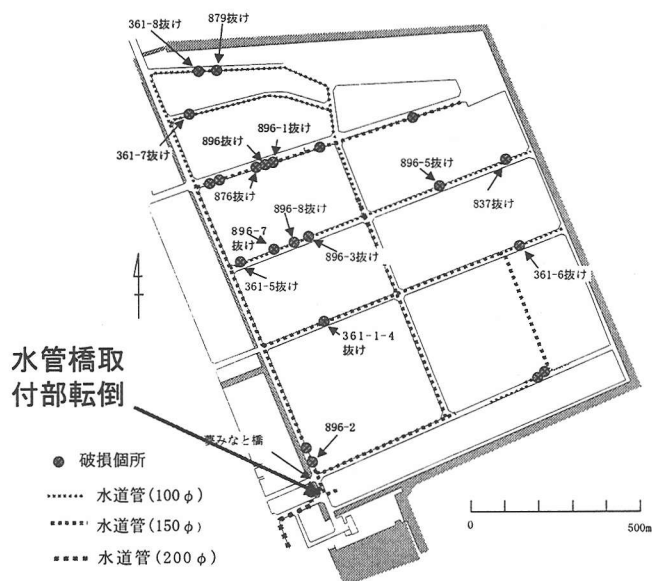
図-3 竹内工業団地の配水管網

今回の地震においては、境港市の東海岸に位置する竹内工業団地では広範囲において液状化現象が見られた。また水道管も団地内の多数箇所で破損した。竹内工業団地内では昭和 62 年から平成 11 年の間に DIP 150φ、200φ、100φ の水道管が地表面下 1.2～1.4m の位置に敷設された。団地内の配管网および破損箇所(図中の⊗印)を示したものが図-3 である。写真-3 は図-3 の破損箇所番号 361-7 における管径 100mm の配水管破損状況を示したものである。同箇所の配水管はほぼ東西配置されている。地表面では舗装面に亀裂が生じており、配水管は継手部分の抜

けによって破損している。同様な形式の破損は図-3 に示したように竹内工業団地内の多数箇所で確認されている。特に、破損箇所 896-2 以外は、いずれの破損も東西方向に設置された配水管において生じている。この原因については、現時点では明確ではないが、団地内の埋立て層が東方向に流動したとも考えられる。

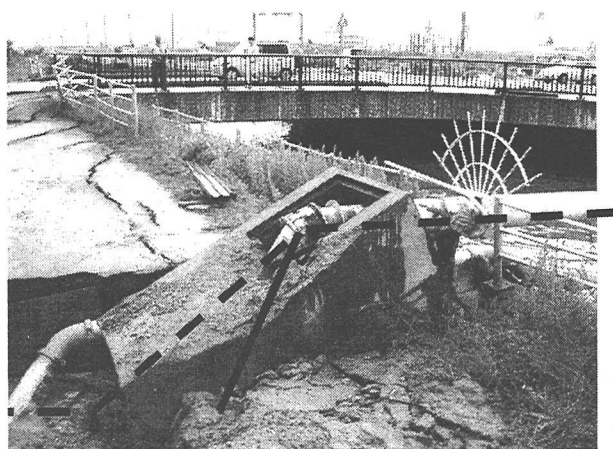
写真-4 水管橋取付部分の転倒によって生じた損壊(写真提供：米子市水道局)

一方、竹内工業団地の南西端には管径 300mm の水管橋があり、そのコンクリート取付部が転倒し、継手部分が破損した。取付部破損状況と仮復旧された状態を示したものが写真-4 である。地震前には図中の点線のように設置されていた水道管がコンクリート取付部分の転倒によって実線のように継手部分で折れ曲がった。

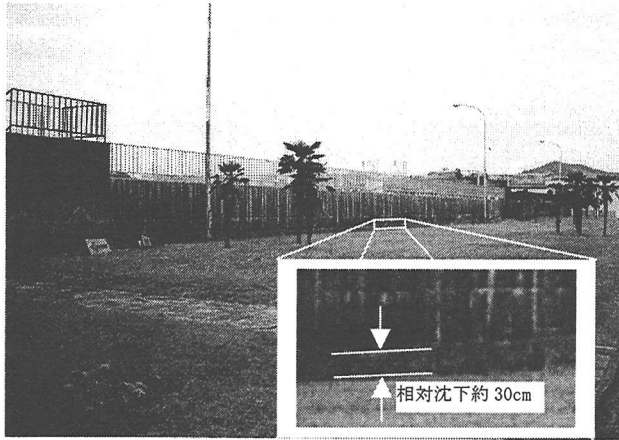
特に、米子市安倍、内浜下水処理場では、最初沈澱池、生物反応槽、最終沈澱池内の配管からの漏水によって浸水する被害を生じた。また、沈澱槽側壁下部には写真-5 に示したように、地表面と平行な痕跡がみられる。同沈澱槽は図-4 に示したように杭基礎で支持されており、また、躯体部分の重量からも周辺地盤が相対的に約 30 cm 沈下したと考えられる。

写真-5 米子市安倍、内浜下水処理場での沈下による被害

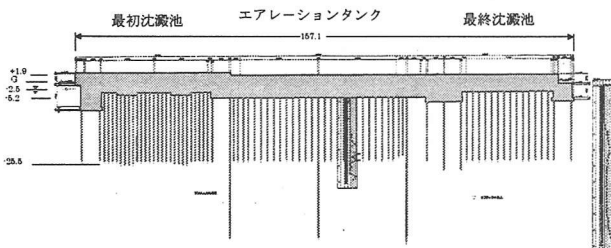
図-4 最初沈殿池、生物反応槽、最終沈殿池の基礎（米子市安倍、内浜下水処理場）

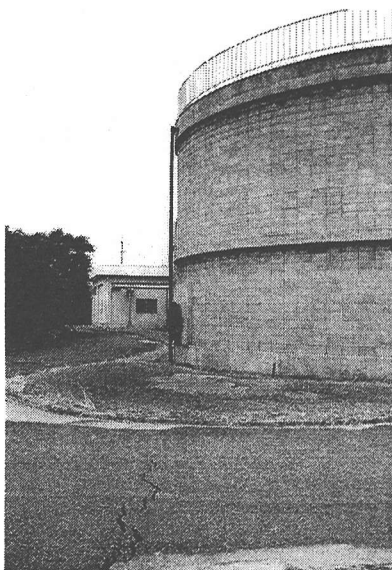
写真-6 は消化槽周辺地盤の状況である。消化槽本体は図-5 に示したように鋼管杭で支持されており被災を免れた。しかし、消化槽周辺では液状化による噴砂がみられ、また側方流動のために生じたと思われる亀裂が地表面に現れている。処理場施設は地盤の沈下等によって大きい被害を被ったが、下水処理

写真-6 汚泥消化タンク周辺地盤にみられる噴砂と地表面に生じた亀裂

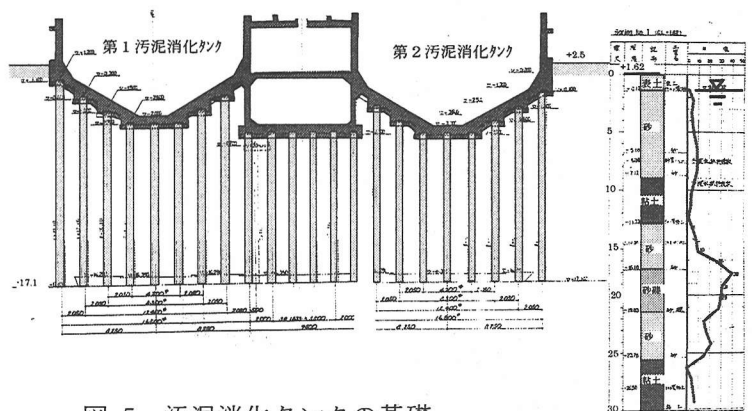
図-5 汚泥消化タンクの基礎
