# 地盤条件変化点における建物の地震被害への 地盤の影響の考察

## INFLUENCE OF GROUND CONDITION CHANGING SITE UPON EARTHQUAKE DAMAGE TO BUILDING

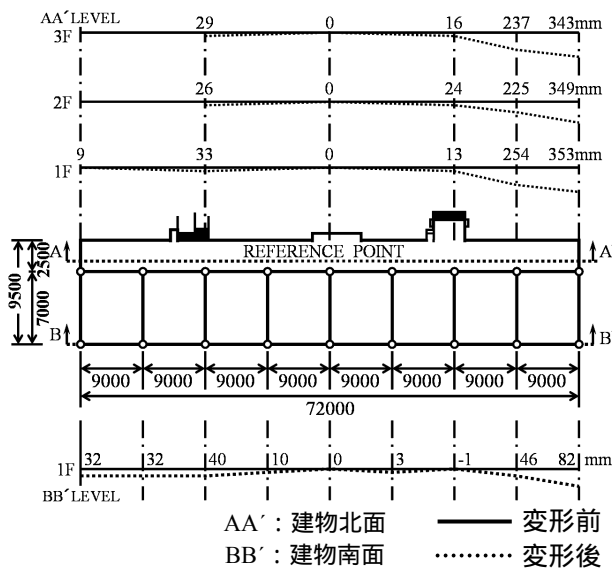
図-3 高校建物 A 棟沈下図<sup>3)</sup>

この地震では3棟のうち図-1のように南側に配置されているA棟建物が最も大きな被害を受けた<sup>1)-3)</sup>．このA棟建物は図-1の地表面の等高線を見るとわかるように，台地と埋没谷にまたがってつくられている．また，ここの両地盤の境界部では地表面の等高線11.5m～13.0mの線が重なっており，ここでは約1.5mの高低差がある．さらに建物の長軸方向および短軸方向と地表面の等高線が斜めに交わっている．地震時にこのA棟建物はこの埋没谷部分で大きな被害を受けた．被害の特徴としては図-2のように建物の一部が北側にくの字に変形し，その水平変位は埋没谷側で最大360mmに及んだほか，図-3のように1階部分の埋没谷側で最大353mmもの沈下も発生した．この他，B棟建物に大きな被害はなかったものの，せん断ひび割れが発生した部分があった．しかし，

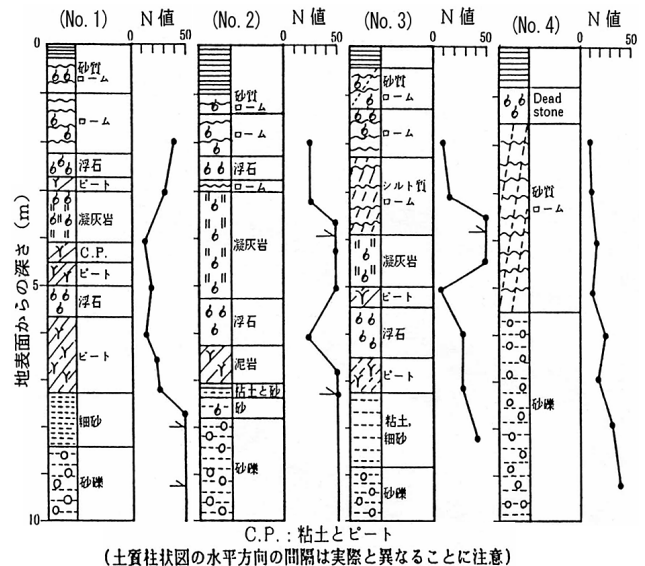
図-4 土質柱状図(測定位置 No.1, 2, 3, 4 は図-1 参照)<sup>3)</sup>

図-4に図-1のボーリング位置No.1～4で調べられた地盤の土質柱状図を示す<sup>3)</sup>．A棟建物北部および北東部の埋没谷上のNo.1～3地点をみると下方にある砂礫層の深度が，No.4地点に比べると約4～6mほど深い位置になっている．さらにこのNo.1～3地点にはN値の比較的大きいローム層や凝灰質土層の下に，沼沢性堆積物である腐植土層や粘土混じり土層などの軟弱土層が堆積している．このような軟弱土層は地震時にすべり面等となってその上の土層（以後軟弱土層を含む地盤を軟弱地盤と称する）は大きく動くことが考えられる<sup>4)</sup>．しかしA棟建物西部の台地上のNo.4地点の土質柱状図をみると，N値に極小値もなく，腐植土層などの軟弱土層も含まれていないことから他の3点と比べると比較的良好な地盤である．これらのことから，地震時に軟弱地盤(埋没谷)と良好な地盤(台地)との間に不同変位が発生したことが推定される<sup>1)</sup>．

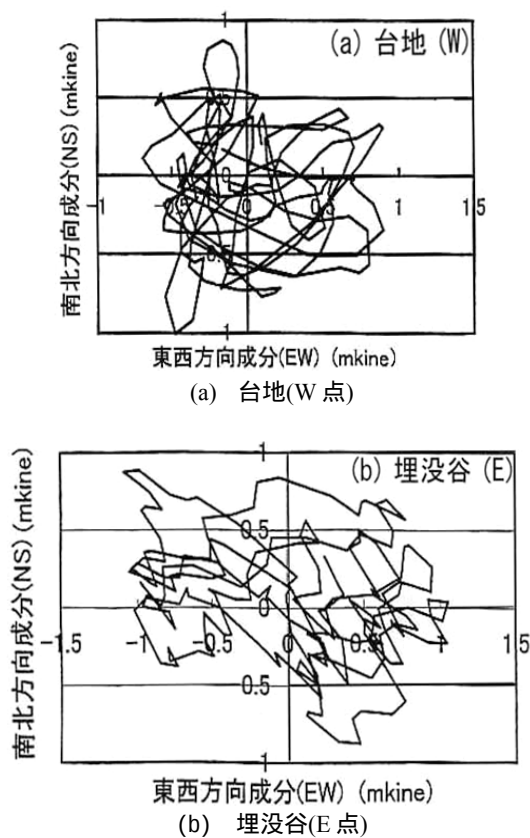
図-6 土粒子の軌跡図(測定位置 W, E 点は図-1 参照)<sup>2)</sup>

に常時微動および土粒子軌跡図の測定位置を、図-6に土粒子軌跡図を、図-7および図-8に常時微動の測定結果として、それぞれフーリエスペクトルとフーリエスペクトル比を示す。はじめに図-6(a)のW点(台地側)の軌跡をみると、ほぼ円を描くような丸みを帯びた軌跡を描いているが、同図(b)のE点(埋没谷側)の軌跡をみると、北西-南東方向に長円に近い軌跡を描いていることがわかる。この方向は図-1の谷軸方向ともほぼ一致している。

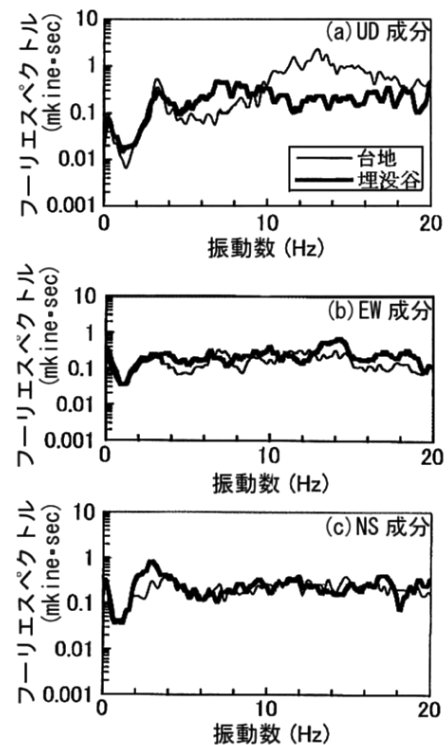
図-7 フーリエスペクトル(台地 W と埋没谷 E)  
(測定位置 W, E 点は図-1 参照)<sup>2)</sup>

図-7をみると、水平成分のNS成分は約0~4Hz付

近でEW成分よりも大きい振幅を示している。

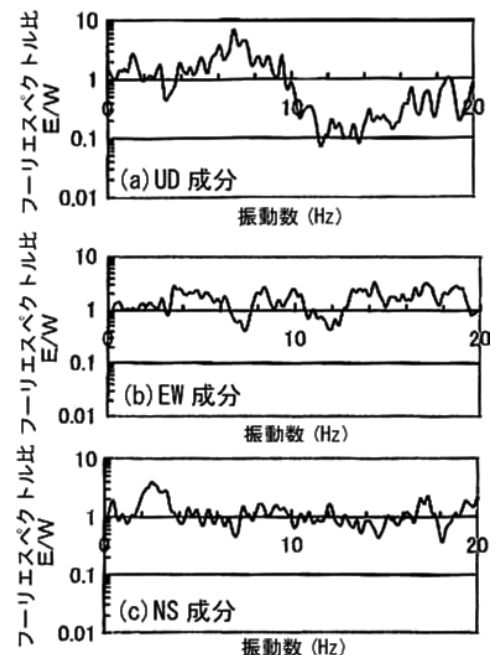
図-8 フーリエスペクトル比(埋没谷 E/台地 W)  
(測定位置 W, E 点は図-1 参照)<sup>2)</sup>

図-8をみると各成分ともそれぞれ1より大きいピークや1より小さい谷を示していて、両地盤(台地と埋没谷)は性質の異なる地盤であることが分かる。特に10Hz以下の振動数範囲でみると、各成分とも台地(W点)より埋没谷(E点)の方が大きく動いて

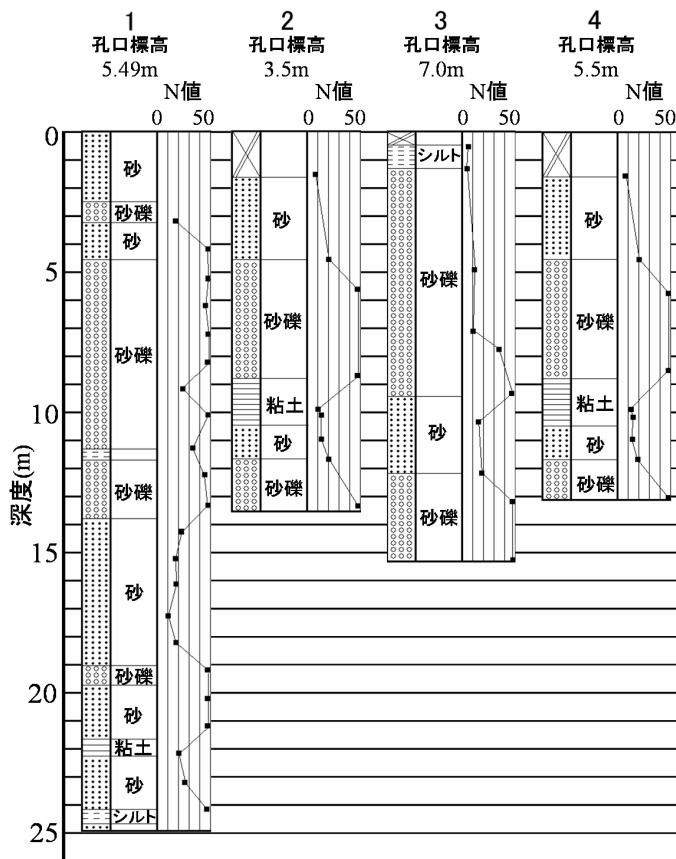
図-13 土質柱状図<sup>7)</sup>(調査位置 No.1 ~ 4 は図-9 参照)

り，しかも自然堤防と盛土地の間に約2mの段差があり，これらは2．に述べた高校建物と同様である．次に，図-13に市役所付近の地盤の土質柱状図<sup>7)</sup>を示す．調査位置No.1～4は図-9(a)，(b)に示されている．図-9，12，13から分かるように，自然堤防上のNo.3，4地点の地盤強度は盛土地上のNo.1，2地点と比べて大きい．さらに，盛土地上のNo.1，2地点には自然堤防上のNo.3，4地点に比べて軟弱粘性土層が多く含まれている．これらの軟弱粘性土層は地震時にすべり面となってその上の土層が地震時に大きく動くことが考えられることから<sup>4)</sup>，盛土地と自然堤防との間に不同変位が発生したことが考えられる<sup>8)9)</sup>．

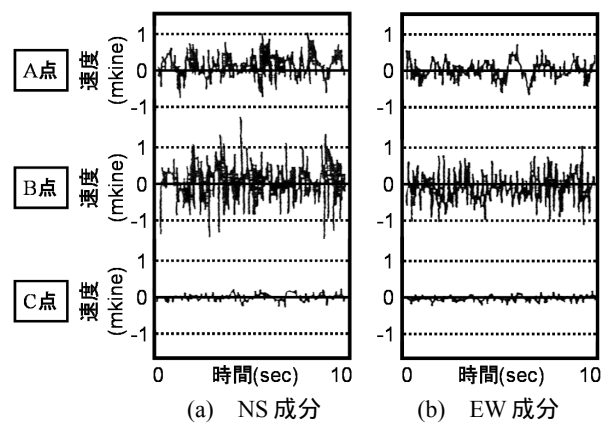
図-14 常時微動測定結果(観測波形)<sup>11)</sup>  
(測定位置 A, B, C は図-9 参照)

図-14をみると、(a)のNS成分および(b)のEW成分はどちらも盛土地上にあるA, B地点の方が自然堤防上にあるC地点よりもその振幅が大きい、特に盛土地上にあるA, B地点では、NS成分の方がEW成分よりも振幅が大きいことが分かる。次に図-15をみると、(a)のNS成分および(b)のEW成分はどちらも盛土地上にあるA, B地点の方が自然堤防上にあるC地点よりも短周期側（周期約1sec以下）での振幅が大きい。さらに盛土地上にあるA, B地点では、EW成分よりもNS成分の方が短周期側（周期約1sec以下）での振幅がやや大きいことが分かる。このことから常時微動と同様に地震時にも自然堤防よりも盛土地の方が地盤の動きが大きく、しかも盛

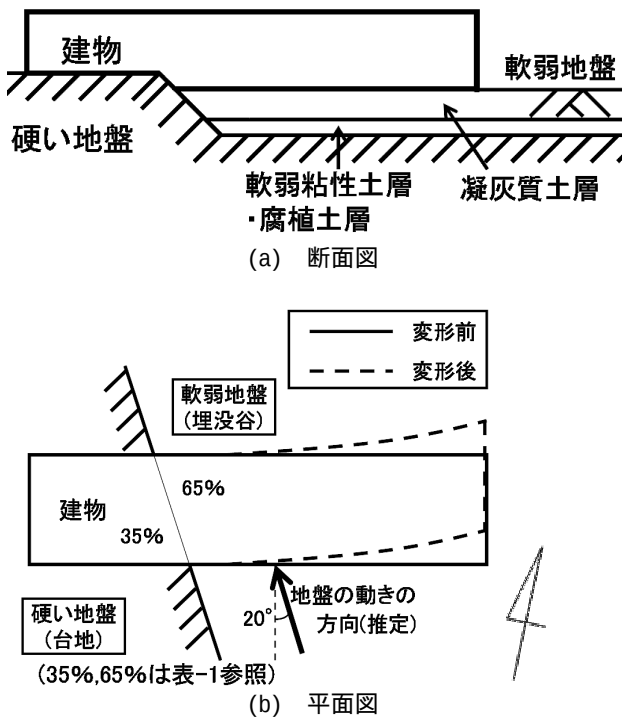
図-16 高校建物の被害機構の推定図(模式図)<sup>2)</sup>

1968年十勝沖地震で被害を受けた高校建物A棟は図-16のように建物の下を台地と埋没谷地盤の境界線が通っており、さらにこの境界線は建物の長軸方向と斜めに通っている。図-1の建物平面図と等高線からみると、表-1と図-16に示すようにこの建物は長軸方向に平面積の約35%程度が台地上にあり、約65%程度が埋没谷上にある。さらに地盤状態と常時微動測定結果からもわかるように台地に比べて、埋没谷地盤の方が揺れやすい(動きやすい)性質を持っていること、さらに埋没谷地盤においてもEW成分に比べてNS成分の方がその振幅も大きいこと、また埋没谷地盤には軟弱粘性土層や腐植土層が含まれており、これが地震時に埋没谷地盤の動きを大きくすることなどが考えられることから<sup>4)</sup>、台地と埋没谷では地盤の動きが違い、さらに埋没谷では台地との境界部に沿った方向(図-16の矢印⇒参照)の地盤の動きの方が大きく生じて不同変位が起き、それに伴って建物基礎に偏土圧が作用したために、くの字に曲がるような被害を受けたことが考えられる。

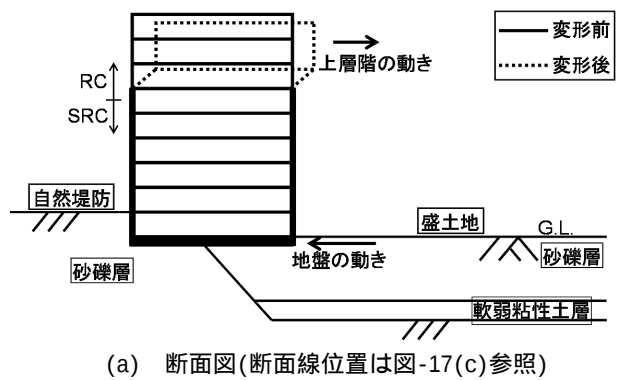
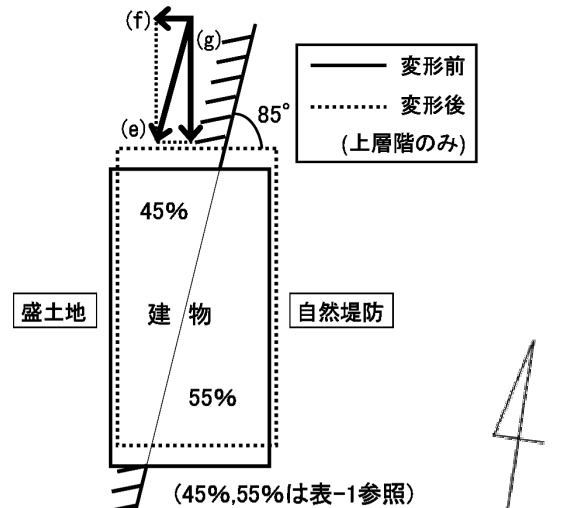
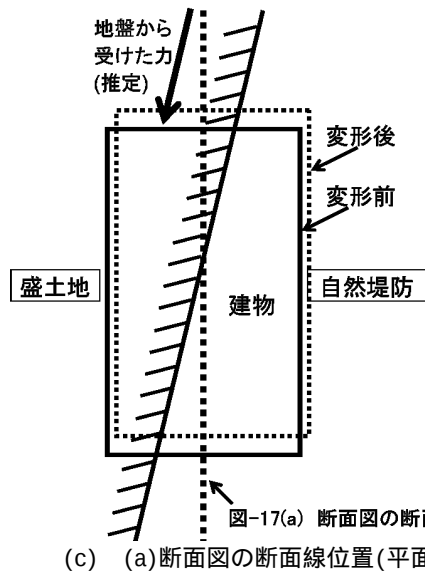
図-17 市役所建物の被害機構の推定図(模式図)<sup>8)</sup>

1995年兵庫県南部地震において被害を受けた市役所建物2号館は、図-17(b)のように自然堤防と盛土地の境界線が建物の下を通っていて、その境界線は建物の長軸方向と斜めに交わっている。建物平面図および1885年旧版地形図から考えると、表-1に示すように建物平面積の約55%が自然堤防の上に、約45%が盛土地の上にある。地盤状態と被害状態から、本建物は地震時に盛土地から図-17(b)の(e)の矢印⇒のように自然堤防との境界線に沿って盛土地の地盤から力を受け、その反作用で層崩壊した階の上層階が破線のように移動したと考えられる。また常時微動から埋没谷地盤よりも盛土地の方が大きく動くとともにEW成分よりNS成分の方が大きく動くこと

が分かる。さらに、土質柱状図からも盛土地には軟弱粘性土層が含まれているため、地震時には自然堤防地盤よりも盛土地の方が大きく動いて、両地盤間で地盤の動きが違い、さらに盛土地側では自然堤防と盛土地の境界部分に沿った方向の地盤の動きの方が大きいため不同変位が発生し、それに伴って図-17(a)のように偏土圧が建物地階部分または基礎に作用して、上層階が反作用で北側および東側に移動したことが推定される。
