# 新潟県中越地震における 道路施設の被害水準と道路機能の特性

**Key Words :** Mid Niigata Earthquake in 2004, Road Facilities, Damage Factor, Damage Level, Road Performance

## DAMAGE CHARACTERISTICS AND TRAFFIC PERFORMANCE OF HIGHWAY IN 2004 MID NIIGATA EARTHQUAKE

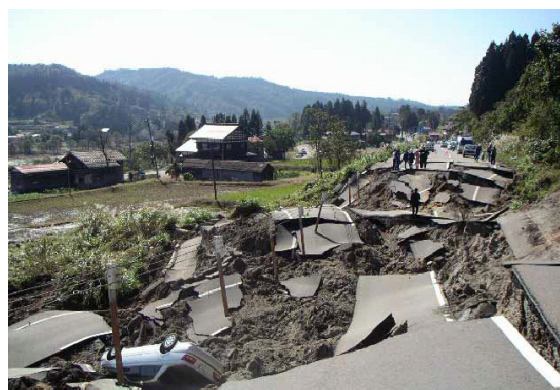
現地調査によると、道路盛土の被害の形態は盛土の周辺地形あるいは盛土構造によって異なることが推測された。例えば、写真-1は盛土全体がすべりにより大規模に崩壊した形態の事例（国道117号小千谷市細島地先）<sup>3)</sup>であるが、盛土の横断方向は地山が傾斜し、盛土本体は片盛構造であるのに加えて、縦断方向は尾根の切土部との境界部に位置する。また、写真-2は盛土の天端が横断方向にほぼ均一に沈下するとともに、地山傾斜の下方側の

写真-1 片盛構造の盛土の天端崩壊の事例<sup>3)</sup>  
(国道117号小千谷市細島地先)

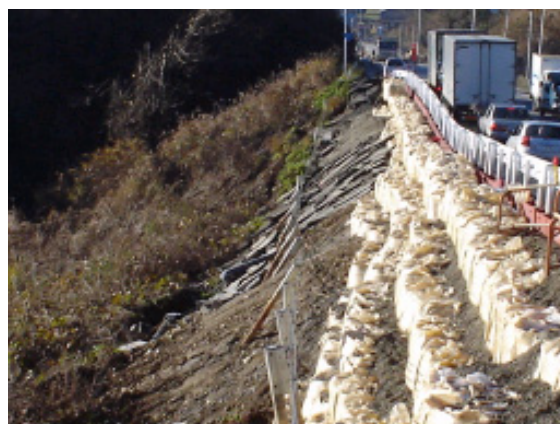
写真-2 両盛構造の盛土ののり面崩壊・沈下の事例  
(国道117号小千谷市細島地先)

のり面部がすべり崩壊した中規模被害の形態の事例（写真-1の付近）であるが、盛土の横断方向は地山が傾斜し、盛土本体は両盛構造であるのに加えて、縦断方向は沢部を横断する構造である。さらに、写真-3は橋梁の取り付け盛土部が沈下した比較的小規模な被害形態の事例（関越自動車道芋川橋左岸）であるが、盛土の横断方向は基礎地盤が平坦であり、盛土本体は両盛構造であるが、縦断方向は異種構造の橋台との境界部である。

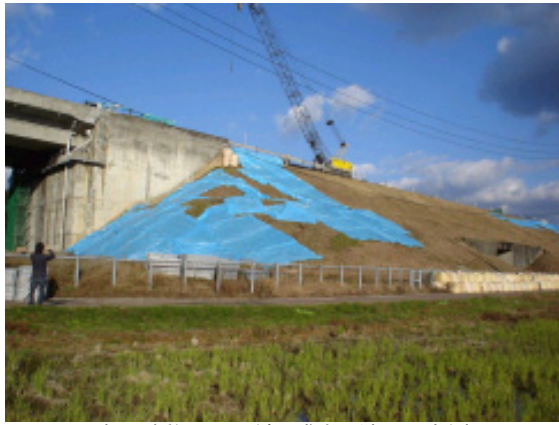
写真-3 橋梁の取り付け盛土の沈下の事例  
(関越自動車道芋川橋左岸)
