# 2004 年新潟県中越地震における宅地被害分析と 今後の宅地対策

2004 年新潟県中越地震では長岡市、川口町、十日町、小千谷市等の 14 市町村の宅地が大規模な被害を受けた。宅地所有者に被災宅地の危険度を把握・周知して二次災害を軽減するために、125 人の被災宅地危険度判定士によって兵庫県南部地震以来、初めて大規模に 3,759 件の調査が 2004 年 10 月 27 日～11 月 30 日に渡って行われた。また、大半の調査がなされた段階で被災宅地相談窓口を開催して 2004 年 11 月 8 日～11 月 30 日に渡って地元住民の対応が行われた。この論文では、被災宅地危険度判定士による宅地擁壁、宅地地盤、のり面・自然斜面等の被害状況の判定結果を分析し、今回の地震被害状況とその特徴を明らかにし、今後の宅地防災対策のあり方について検証する。

## DAMAGE ANALYSIS OF RESIDENTIAL LANDS IN THE 2004 NIIGATA-KEN CHUETSU EARTHQUAKE AND ITS COUNTERMEASURES

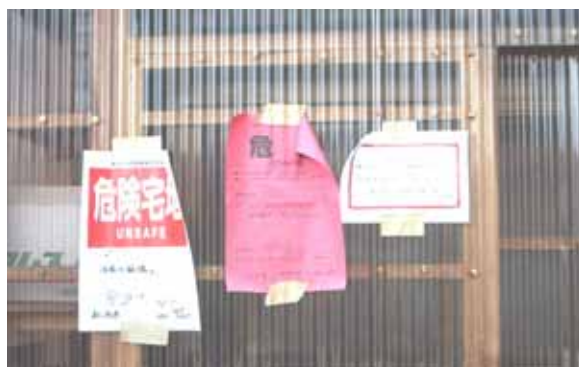
写真-1 判定結果ステッカー表示 (小千谷市)

(左側：被災宅地危険度判定、中央：被災建物危険度判定、右側：小千谷市のお知らせ)

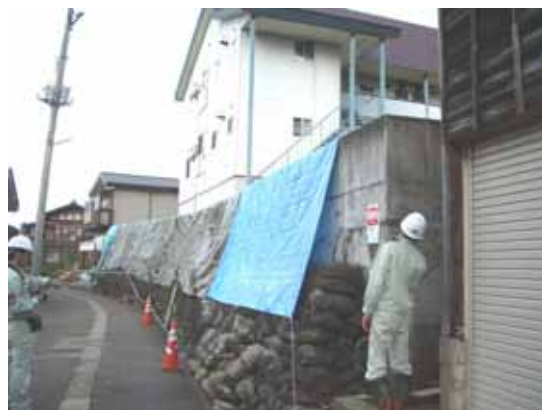
写真-2 宅地擁壁の被災度判定状況 (十日町市)

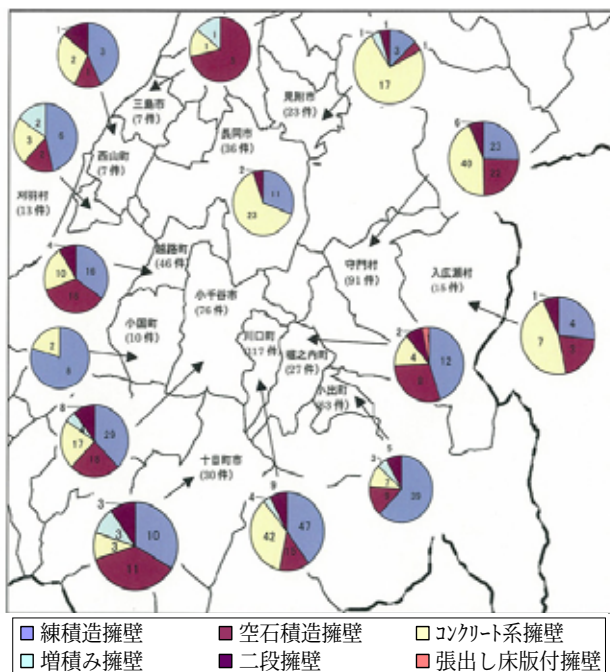
図-2 宅地擁壁地震被害状況

図-2 は被害市町村毎に宅地擁壁種類別分類を示したものである。練石積擁壁は一様に4割程度となり、コンクリート擁壁の被害は見附市、長岡市、守門村、入広瀬村に多く、空石積擁壁の被害は三島市、越路町、堀ノ内町、十日町市、小千谷市に多いことがわかった。

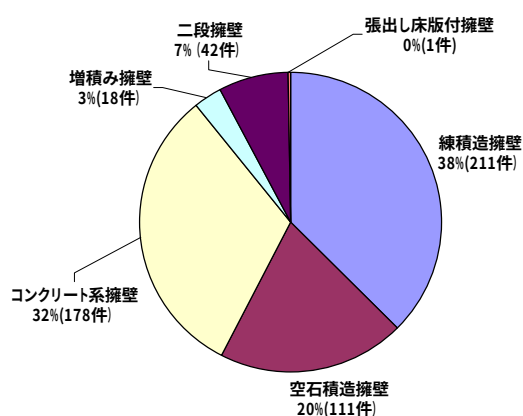
図-3 新潟県中越地震による擁壁種類別分類

宅地擁壁の種類は、図-3からわかるように練石積造擁壁が38%を占め、空石積造擁壁が20%、コンクリート系擁壁が32%である。練石積造擁壁が約4割と判定されているが、調査の添付写真から判別すると、コンクリートブロックであっても裏込コンクリートが入っていないものが大多数を占めている。したがって、実際の被害としては、空石積造擁壁の件数が全被害の約半数程度を占めていると考えられる。

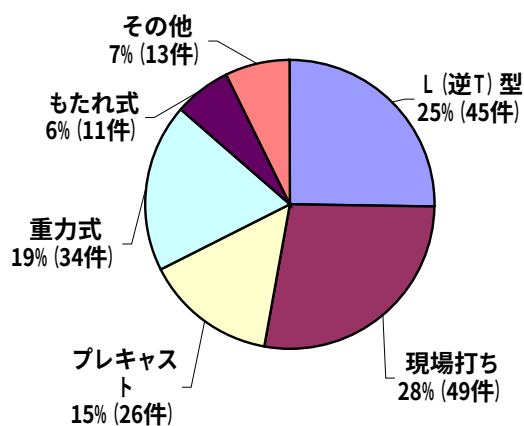
図-4 コンクリート系擁壁(178件)の種類別細分類

練石積造擁壁は、211件の内、その他18%(37件)を除いてコンクリートブロックが55%(118件)を占め非常に多く、間知石が27%(56件)と少なくなっている。空石積造擁壁は、111件の内、その他9%(10件)を除いて間知石が8%(9件)、玉石積が82%(91件)、くずれ石積が1%(1件)となっている。図-4に示すようにコンクリート擁壁はL(逆T)が25%、現場打ち擁壁が28%、L(逆T)型プレキャストが15%、重力式が19%となっている。増積擁壁は、増積部分の被害が41%と多いことが明らかとなった。

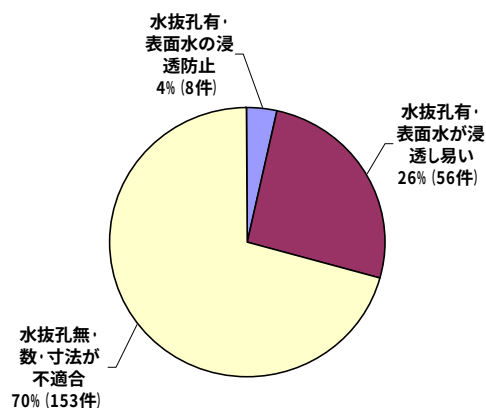
図-5 宅地擁壁の水抜き穴の状況

水抜き孔は図-5に示すように設置しているものが30%しかなく、残り70%が設置していないため、宅地擁壁背面の地下水位が高く崩壊に影響を及ぼしたことが考えられる。また、空石積造擁壁が2割を占めているため、水抜き穴を設置していないものが多くなったと考えられる。しかし、水抜き孔を設置しているものでも調査の添付写真から本来1ヶ所/3m<sup>2</sup>にあるものが、径が小さいものや本数が少ないものが見られる。

また、被災状況からは明確ではないが、擁壁の水抜き穴が設置されていない、裏込め砕石がない等の構造上の不備のため、地震発生前の台風による降雨で地下水位が上昇し、擁壁背面土が飽和状態となっていたのではないかと推測される。この状態に大きな地震動を受け、土圧の増大や地震発生に伴う過剰間隙水圧の上昇が原因と考えられる液状化の恐れがある。今後、十分な水抜き穴の削孔や設置及び裏込め砕石等の排水施設が必要である。

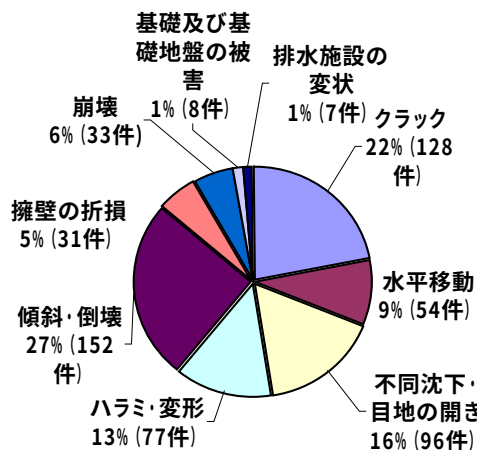
図-6 宅地擁壁被害の分類 (586件)

宅地擁壁の被害は、図-6に示すようにクラックが22%、はらみ・変形が13%、傾斜・倒壊が27%となっている。なお、この集計は、全数561件に25件の重複項目を加えた586件を母数として分類した。図-7では、クラック、水平移動でも中被害、大被害となっていることから非常にもろい構造となっていることがわかる。

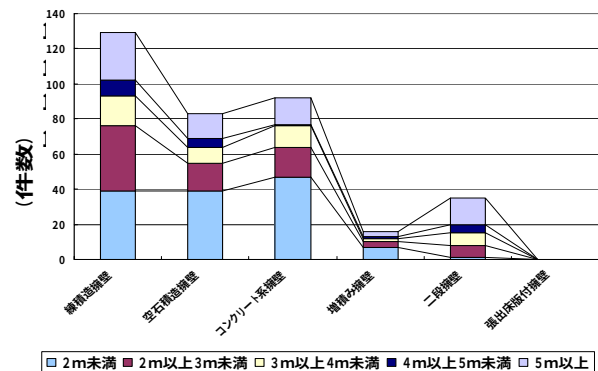
図-8 宅地擁壁の種類毎の高さ別分類

宅地擁壁の高さは、図-8に示すように全体的に2m未満の低い擁壁が被害を受けているものが多く、コンクリート系擁壁で52%、空石積造擁壁で39%を

占めている。コンクリート系擁壁の被害が多い理由として、地すべりによる崩壊の被害を受けていること及び2m以下については、構造計算を行わずに強制的に弱い断面構造となっていることが考えられる。また、空石積造擁壁では高さが2mを超えるものが4割程度を占めており、被害の割合が高い。

現場打ちやプレキャストコンクリート擁壁等の2m以下の擁壁では、特に傾斜、滑動の被害が多く、擁壁基礎面からせん断破壊しているものも見られた。この原因としては、建築基準法142条（擁壁）では2mを超えるものが対象で2m以下の構造方法などの規制がないため、構造計算による安定性や強度的に弱い断面構造となっているものと推測される。今後、2m以下の構造方法などの規制が、2mを超えるものと同様に必要である。

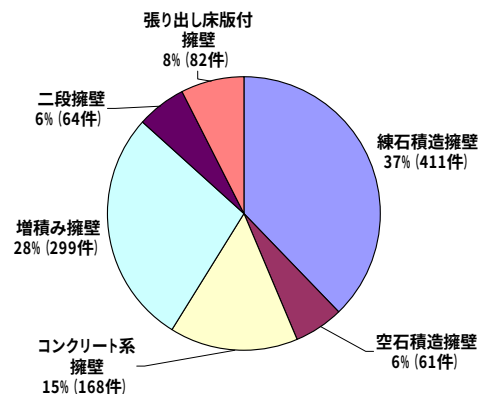
図-9 兵庫県南部地震による擁壁種類別分類

図-2 の新潟県中越地震 561 件の宅地擁壁の被害と図-9 に示す兵庫県南部地震 1,085 件の宅地擁壁被害の分析した結果を対比した。その結果、丘陵地、山地の急峻な地形は同様であるが、以下ような違いがあることが明らかとなった。

新潟県中越地震では、コンクリート系擁壁が兵庫県南部地震 15%に対し 32%、と 17%も多く、練積造擁壁は 37%に対し 38%とほぼ同様である。また、新潟県中越地震では、空石積造擁壁が兵庫県南部地震 6%に対し 20%と 14%も多く、増積み擁壁が 28%に対し 3%と少なく、二段擁壁が 6%に対し 7%、張り出し床版付擁壁が 8%に対し 0%となり、既存不適格な擁壁に被害が集中していることがわかった。

練石積造擁壁が非常に多くなっているが、調査の添付写真から判別すると、コンクリートブロックであっても裏込コンクリートが入っていないものが大多数であることから、実際の被害は、玉石やブロックによる空石積造擁壁の件数が被害の約半数以上を占めていると考えられる。この原因としては新潟県中越地震では、過去の歴史から河川敷の玉石が容易に入手できたため空石積造擁壁が地元で根強く残っていると考えられる。

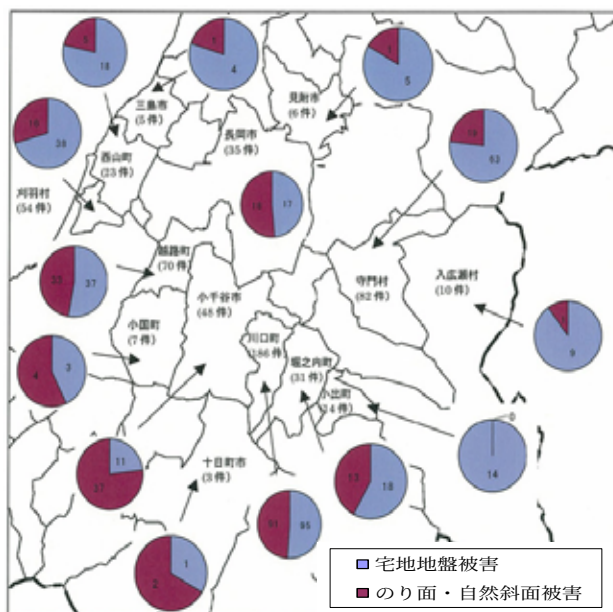
図-10 宅地地盤ととり面・自然斜面の被害状況

図-10から、宅地地盤被害が守門村、川口町、越路町の地盤が軟弱な地域に多いことがわかる。

被害調査結果をとりまとめるにあたっては、調査票総数から、被災した件数の越路町 33 件、長岡市 18 件、小国町 4 件、小千谷市 37 件、守門村 19 件、堀之内町 13 件、入広瀬村 1 件、西山町 5 件、十日町市 2 件、刈羽村 16 件、川口町 91 件、見附市 1 件、三島町 1 件及び小出町 0 件の総数 241 件について集計を行った。図-10 では、長岡市、越路町、小国町、小千谷市、川口町、十日町等の信濃川の流域の丘地形に多いことがわかる。

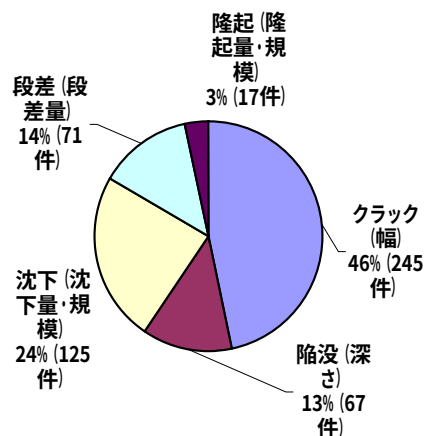
図-11 宅地地盤被害の分類（525件）

宅地地盤被害は、図-11、-12に示すようにクラック（幅）による被害が46%を占め、陥没（深さ）が13%、沈下（沈下量・規模）が24%となっている。なお、この集計は、全数333件に192件の重複項目を加えた525件を母数として分類した。

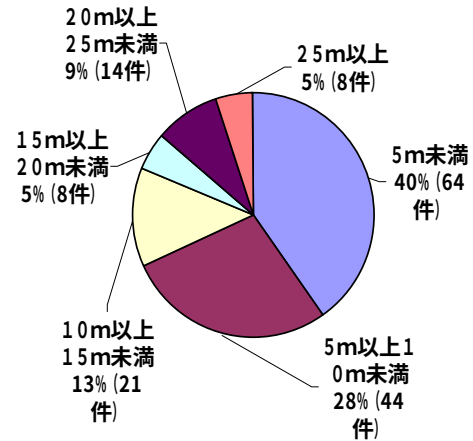
図-13 被害を生じたのり面高の分類 (159 件)

被害を生じたのり面高は、図-13 に示すように 10m 未満が 68%を占めている。この原因としては 10m 未満ののり面がのり面安定解析を行っていないことやのり面勾配が急であることが考えられる。

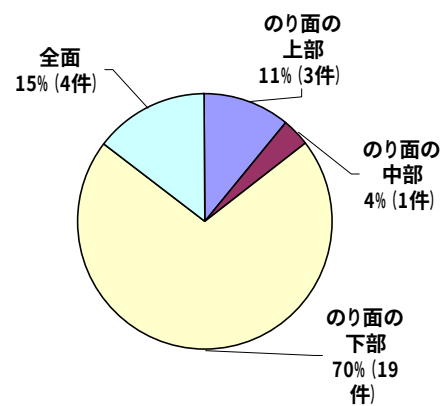
図-14 のり面の被害箇所の分類 (27 件)

被害を生じたのり面は、図-14 に示すようにのり面の下部が 70%を占めている。この原因としては、土質状況から粘性土の地盤や盛土地盤であることが考えられる。

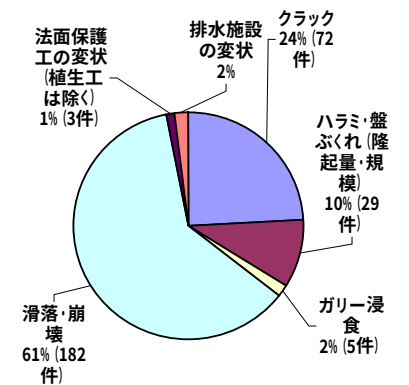
図-15 のり面・自然斜面被害の分類

のり面・自然斜面の被害は、図-15、図-16 に示すようにクラック（幅）による被害が 24%を占め、ハラミ・盤ぶくれ（隆起量・規模）が 10%、ガリ・浸食が 2%、滑落・崩壊が 61%となっている。なお、この集計は、全数 241 件に 56 件の重複項目を加えた 297 件を母数として分類した。図-16 では、クラック程度で中被害、大被害となっていることから、地すべりの影響があると考えられる。
