年代別地形図及び過去の被災履歴に基づく 2003年十勝沖地震の河川堤防被害分析

2003年十勝沖地震により十勝川水系では66箇所の堤防で、総延長26,540mの被害を受けた。十勝川水系の河川堤防の被害は、堤防天端の縦断方向の亀裂、沈下、のり面のすべりなどである。現地調査によれば、河川被害箇所がこれまでの復旧箇所と重複している傾向が見られた。したがって、本論文では、北海道開発土木研究所が行った地震直後の初動調査、土木学会現地合同調査、及び北海道開発局の調査資料をもとに被害が集中した十勝川水系の河川堤防の被害と年代別地形図及び過去の地震被害履歴の関係から河川堤防被害タイプの分類を行い、その被害原因に関する分析を行う。

DAMAGE ANALYSIS OF RIVERBANK IN THE 2003 TOKACHI-OKI EARTHQUAKE

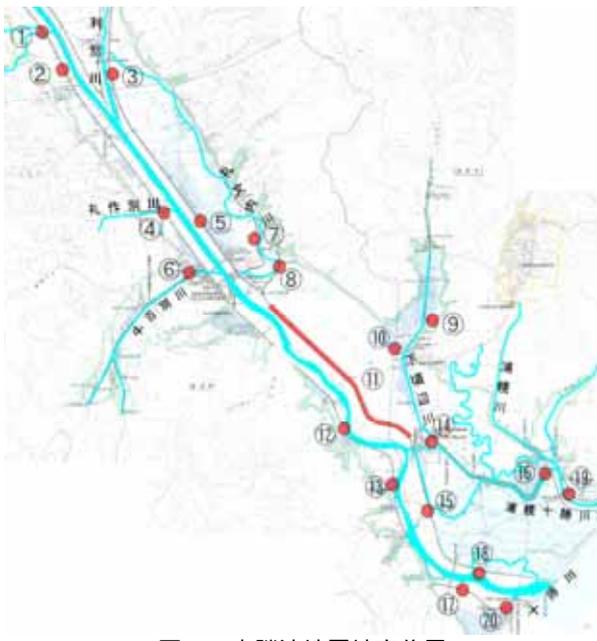
図-2 十勝沖地震被害位置

河川堤防の被害は、図-2に示す位置での堤防天端の縦断方向の亀裂、沈下、のり面のすべりなどである。堤防のり尻の基礎地盤周辺に噴砂跡が確認された箇所もあり、地盤での液状化発生が推定される。地震後、すぐに応急対策が進められ、緊急復旧の申請が認められた箇所においては、すでに緊急復旧工事が完了している。

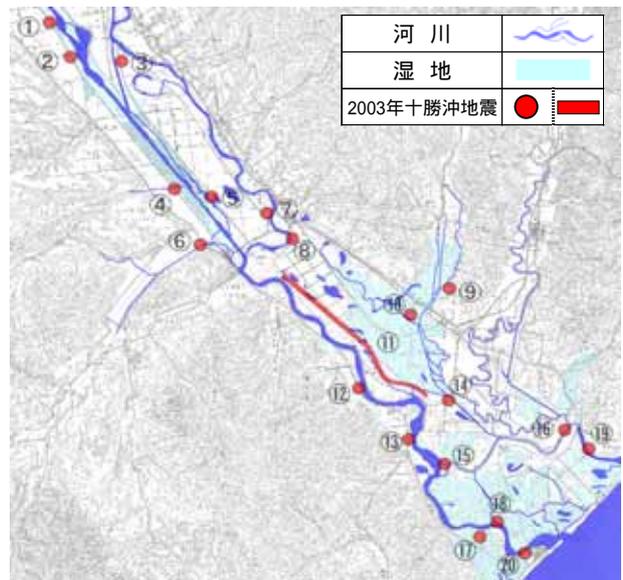
図-4 昭和30年地形と今回の地震被害の関係

ここでは、年代別地形と今回の地震被害との関連を述べる。図-3は大正9年、図-4は昭和30年、図-5は昭和49年の年代別地形図及び図-6は現況図に今回の十勝沖地震被害位置を重ねたものである。この結果、図-3～図-6に示すように蛇行していた河川に改修工事が行われ、広範囲に及んでいた湿地が徐々に消えていることから、干拓され盛土が行われているのがわかる。さらに、図-6から、図-3～図-5に示すように改修工事により河川の流れば整備されたが、過去に河川や湿地だった箇所に被害が集中しているのが明らかとなった。

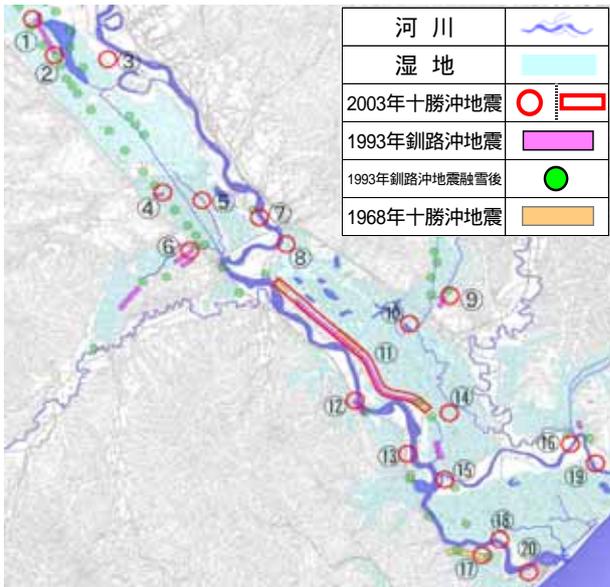
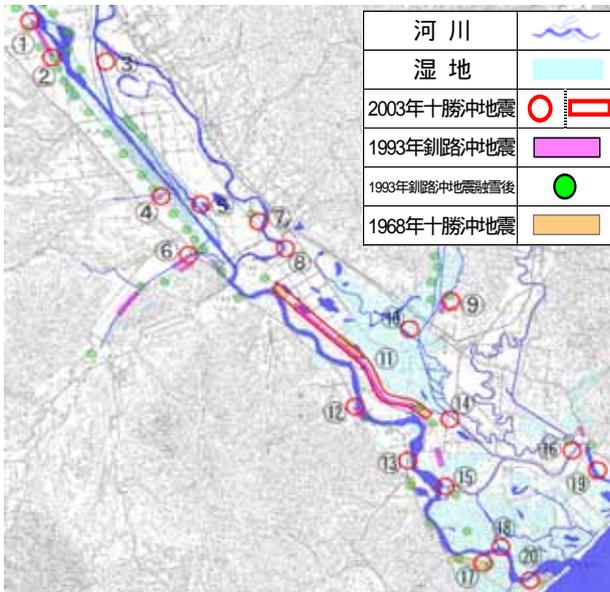
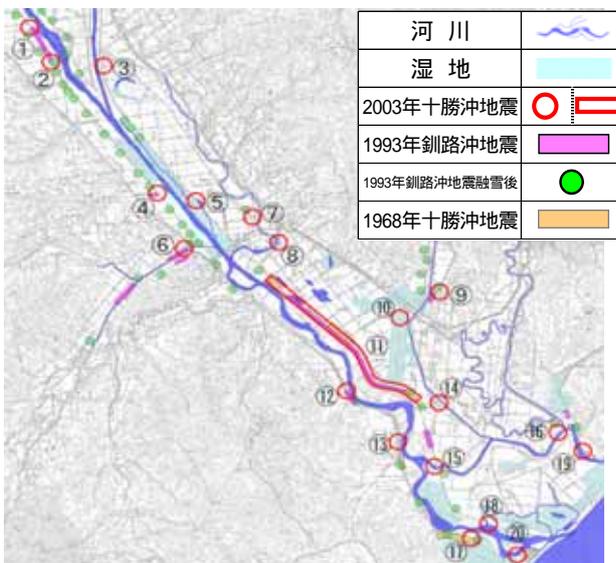
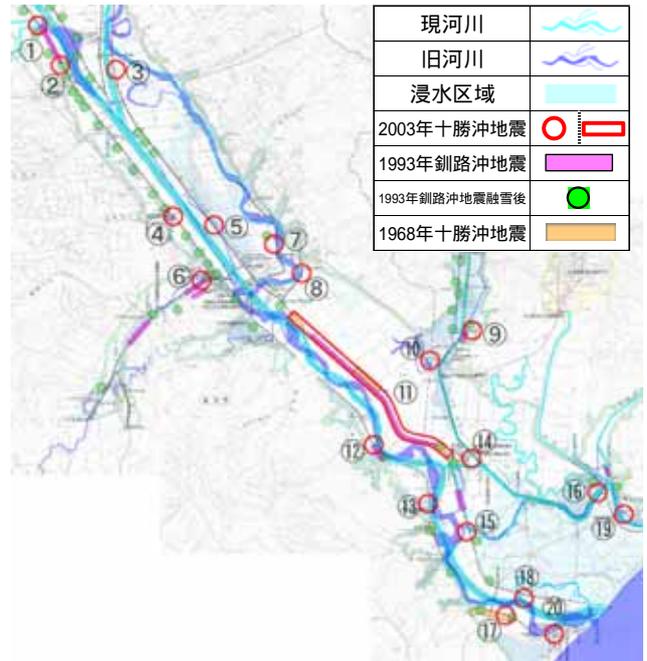
(2)過去の地震被害履歴と今回の地震被害との関係
表-4は1952年十勝沖地震から2003年十勝沖地震まで過去の地震被害履歴を一覧にしたものである。図-7～図-10は、過去の地震履歴と今回の地震被害を過去の地形図に重ねたもので、十勝川において旧河川付近で繰り返し被害が生じていることがわかる。特に過去に河川被害が大きかった1993年と2003年十勝沖地震との対比を表-5に示す。

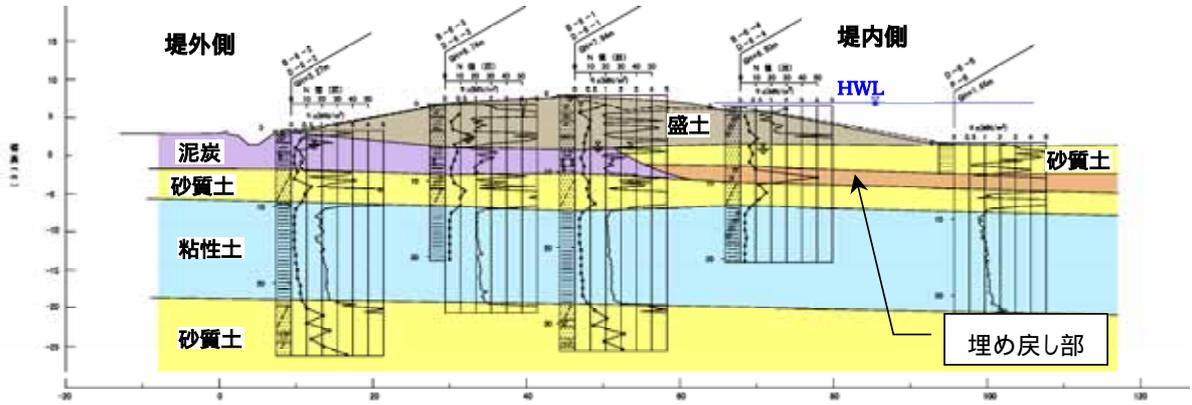
図-11 十勝川左岸ウツナイ築堤の地盤断面浦幌町()

この地点は、十勝川河口から約4.8km上流部で図-11に示すように堤防天端に横断方向の亀裂・段差が発生した。1968年に樋門を設置しウツナイ川の河道を切り替えた箇所であり、亀裂の方向と旧河道の方向が一致している。また、堤内側のり面には馬蹄形状にすべりが発生し、その崩土によって堤内排水ふさがれたが、周辺地盤の隆起はなかった。

地震後のボ-リング調査によると、旧河道は砂質土と礫質土で埋め戻されている。地震後の地下水位はほぼ基礎地盤面近くにある。調査時点では確認できなかったが、堤内側のり尻周辺に噴砂跡が確認されたとの報告があり、旧河道跡を埋め戻した砂質土の液状化が変状に関わっていると考えられる。

旧河道の埋め戻し部の液状化に起因している可能性が高い。

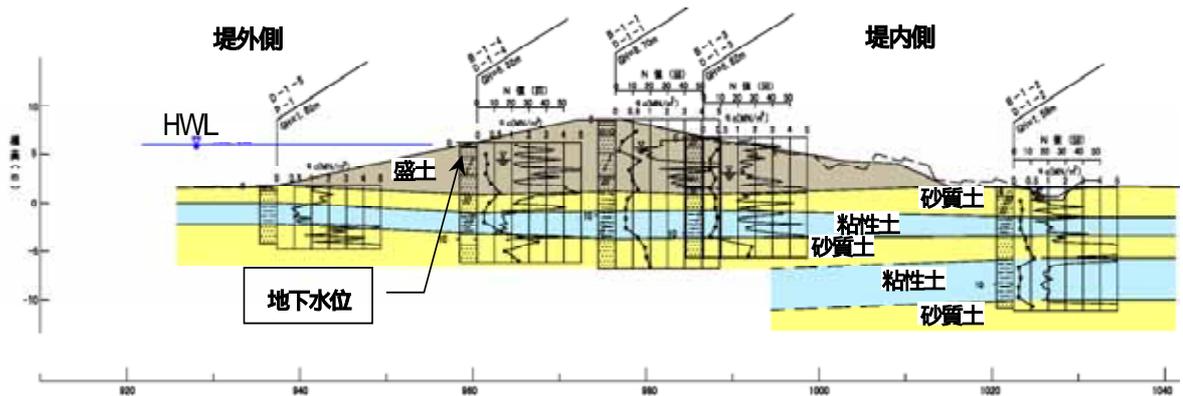
図-12 十勝川右岸大津築堤の地盤断面豊頃町大津()

この地点は、十勝川河口から2.9km～3.6km上流部で、図-12に示すように堤内側のり面に堤防に腹付された管理用道路が3箇所大きく崩壊した。河口に近い地点では堤外側のり面にも亀裂が発生した。堤外側のり尻周辺には噴砂の痕跡が多数確認された。調査時点では崩壊した管理用道路は整地されシート張りされていたため確認できなかったが、被災直後の写真には崩壊した管理用道路付近で噴砂跡がみられる。地震後のボ-リング調査では、地表面から砂質土が2m程度の厚さで分布し、その下位には粘性土と砂質土の互層が分布している。基礎地盤の砂質土及びその下層の粘性土のM値はいずれも5程度で

ある。変状後の堤体内の水位はかなり高く、堤体中央部で地表面から約 4m 程度上がっている。地震前の地下水位や管理用道路の粒度組成は不明であるが、周辺に噴砂跡が確認されたことから、管理用道路の崩壊は、液状化に起因してのり面下部の強度が低下し、盛土全体が崩壊に至ったことが想定される。

特徴としては、以下のものが挙げられる。
基礎地盤は砂質土と粘性土の互層である。
地震後の地下水位は高い。

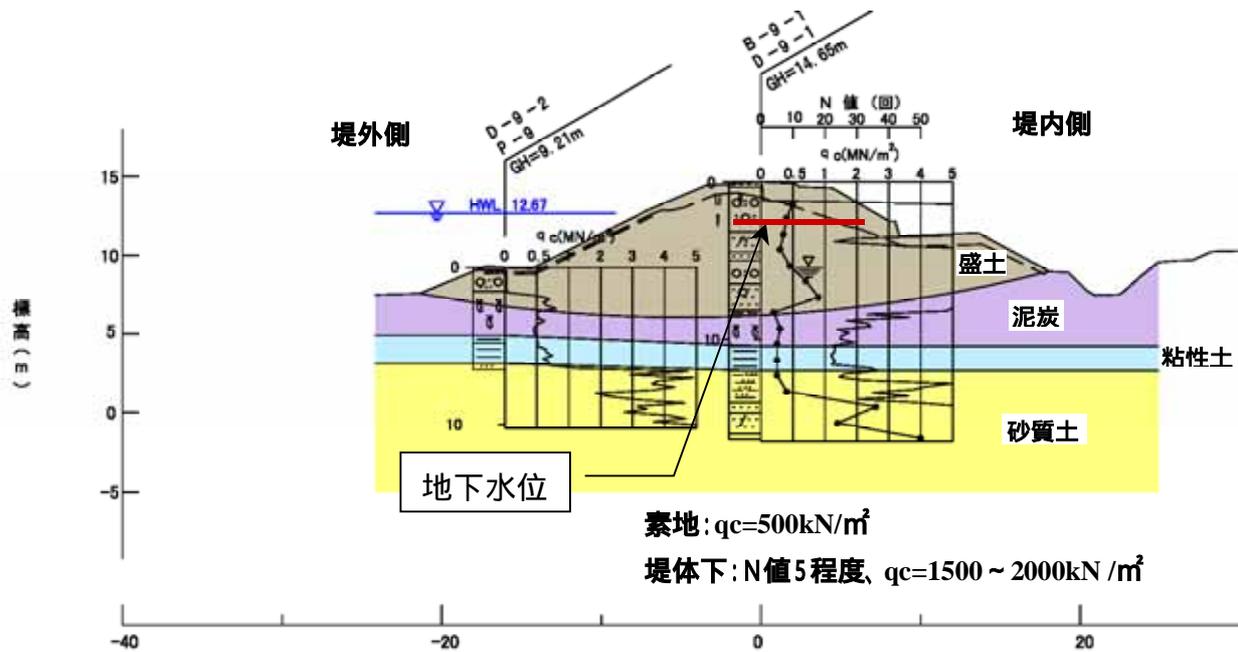
図-13 牛首別川右岸の地盤断面()

この地点は、十勝川との合流部付近、K P 0.1~0.15 で、図-13 に示すような堤外側のり面が延長およそ 50 m にわたり過去の地震の被災箇所が再び崩壊した。堤防天端は堤外側に傾斜し、亀裂や段差が発生していたがのり尻周辺には変状が認められなかった。国道 38 号より上流側の左岸では、堤内側のり面が崩壊した。堤内地の排水は滞水しており、地下水位は高く、のり尻周辺の崩土の亀裂に噴砂跡が見られた。

堤内地には 5m 程度の層厚の泥炭層が分布している。

中央部では泥炭層が 2 m 程度に圧密されている。
堤体土の地下水位は高い。
堤体土の液状化の可能性がある。

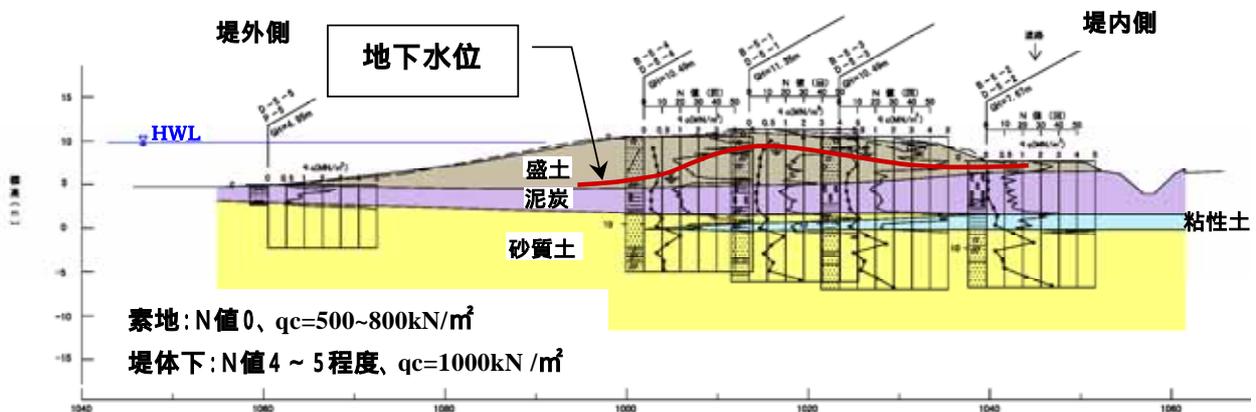
図-14 十勝川右岸旅来築堤豊頃町旅来地区の地盤断面()

この地点では、図-14 に示すように堤内側のり面が沈下し、側方にはらみだしていた。この断面でのボ-リング調査によると、厚さ 2 m ~ 5 m 程度の泥炭が地表面に分布しており、堤体中央部では、約 1 m 圧密されている。素地の泥炭のコン指数は $qc = 500 \text{ kN/m}^2$ 程度で、堤体下では $qc = 800 \sim 1500 \text{ kN/m}^2$ である。堤体下の泥炭の強度増加は、 N 値からも推測され、素地のほぼ 0 から 4 ないし 5 に変化している。泥炭の下位には砂質土が分布しており、堤内側には厚さ 2m 弱の粘性土が存在している。地震後の堤体部分の地下水位は、堤体の移動方向である堤内側で高い。堤体中央部では堤内地下水位に比べ 2.5m 程度上がっている。噴砂と堤体土及び泥炭層下位の砂質土の粒度組成は明らかでないが、この区間の変状は、1993 年釧路沖地震での堤防崩壊に至る

機構として指摘されたように⁴⁾⁵⁾、基礎地盤泥炭の圧密沈下により地下水位以下に没した堤体盛土の液状化が関わっている可能性が高い。

特徴としては、以下のものが挙げられる。
 堤内地には5m程度の層厚の泥炭層が分布している。
 堤体に変状が発生した堤内側の地下水位が高い。
 堤体土の液状化の可能性有り。

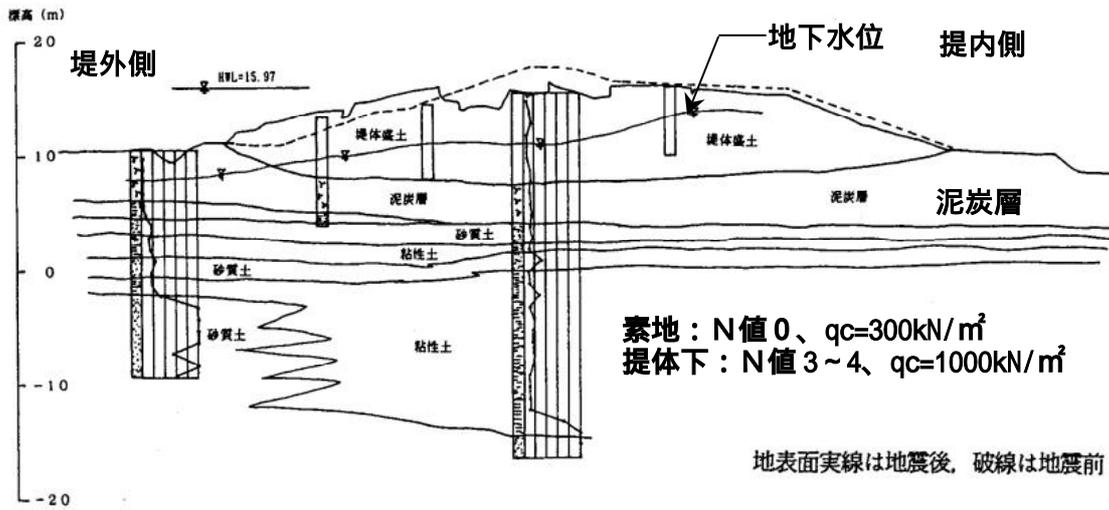
ボーリング柱状の右側はN値(0~50, 10きざみ)
 図-15 1993年釧路沖地震による十勝川右岸統内築堤KP32.70における被災断面

c)地盤の強度の違いによる被害(タイプc)の事例
)十勝川右岸統内築堤幕別町統内地区(~)
 この地点は、図-15に示すように1993年釧路沖地震により堤体盛土が1,500mにわたり崩壊し、災害復旧工事を実施した箇所である⁵⁾。釧路沖地震による変状の機構としては、基礎地盤泥炭層の圧密沈下により泥炭層へめり込み地下水位以下に没した堤体盛土が液状化して崩壊に至った可能性が指摘された³⁾⁴⁾。統内築堤の被災区間の中でもとりわけ変状の著しく、堤防としての機能を維持できない状態となった650mの区間は全面復旧を必要とした。

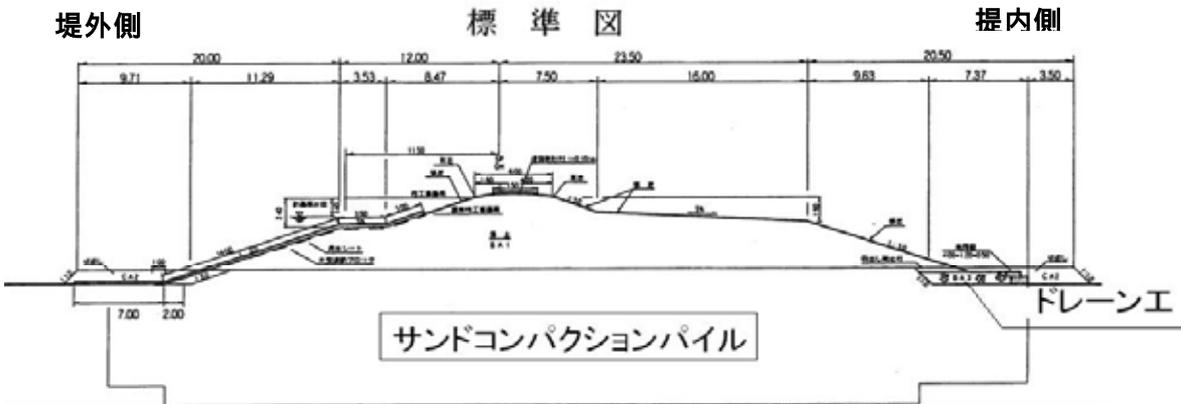
図-16 1993年釧路沖地震による図-15の統内築堤の災害復旧工法(全面切り返し)

工も実施された。部分復旧が行われた箇所では、今回の地震により堤防天端に幅10~20cm、深さ約70cmの亀裂が縦断方向に延長120mにわたり発生したが、サンドコンパクションパイル及びドレーン工が実施された650mの区間については、軽微な被害に収まっており、耐震性の向上効果が明らかとなった。一方、このサンドコンパクションパイル及びドレーン工法の基礎地盤処理工法を行った地盤と未改良の両側(L=50m, L=100m)区間では表-3に示すE.すべり崩壊(はらみ出し)、F.沈下(基礎地盤)の被害を生じていたことも明らかとなった。このことは、1993年釧路沖地震の被害に対する復旧が不十分で基礎地盤の変状が残留したまま亀裂等の軟弱部が影響したことで、地盤の固い地盤と軟らかい地盤との強度の違いによって地震動加速度の増加等により相対変位が生じたことが考えられる。

復旧工法は、再盛土が急速施工を行うために、図-16に示すように地盤の安定性を確保する基礎地盤処理工法としてサンドコンパクションパイル工法や堤体内の地下水位を低下させるためにドレーン

を生じているため、地盤改良復旧工事の端部に緩和区間を設ける必要がある。

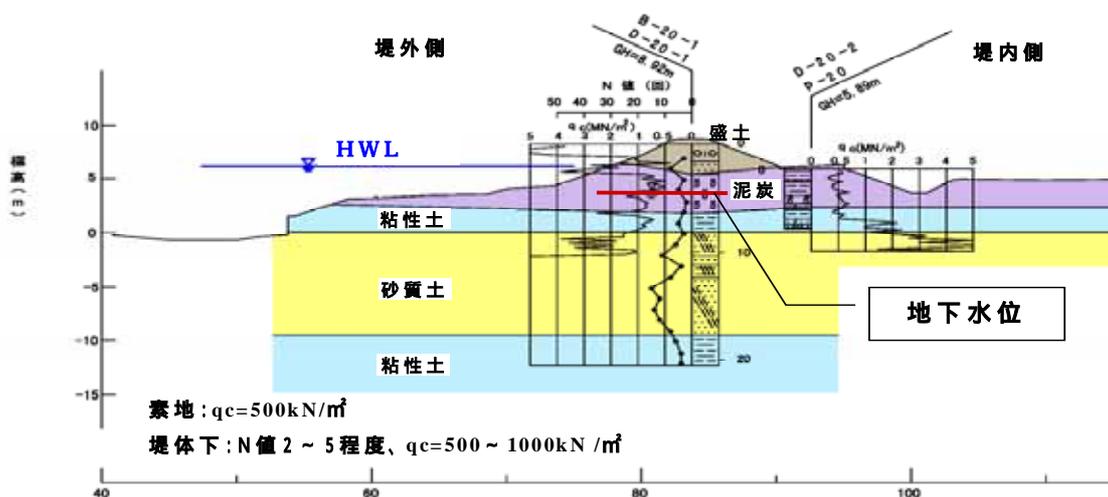
図-17 下頃辺川浦幌町愛牛地区の地盤断面()

この地点は、図-17に示す右岸側の堤防天端に約1kmにわたって縦断方向の亀裂及び段差が発生した。

また、堤内側のり面がはらみだしていた。噴砂の痕跡やのり尻付近に変状が認められないことから、基礎地盤までの崩壊には至らずのり面上部の崩壊に留まっているとみられる。左岸側にはほとんど変状がみられないのが特徴である。右岸と左岸の違いは、右岸側の堤内排水がのり尻に近い、右岸側のり面の小段に光ケ-ブルが埋設されていることである。光ケ-ブル埋設に伴い左岸側と比べて地盤がゆるんだ可能性がある。特徴としては、以下のものが挙げられる。

堤体土に地下水位は上がっていない。
液状化の可能性は小さい。
