# 2004 年新潟県中越地震による液状化が発生した 高盛土上宅地地盤条件の分析

橋本隆雄<sup>1</sup>・宮島昌克<sup>2</sup>

新潟県中越地震により長岡ニュータウン中央西地区において 10～35 m の盛土高の街区で戸建住宅が液状化被害により甚大な被害を被った。そこで本論文では、対象地における地層構成や地盤の工学的特性を把握するため、ボーリング調査やスウェーデン式サウンディング調査および室内土質試験、地下水位観測を実施して、その解析結果からこの一街区の宅地地盤に液状化が発生した地盤要因の考察・分析を行う。

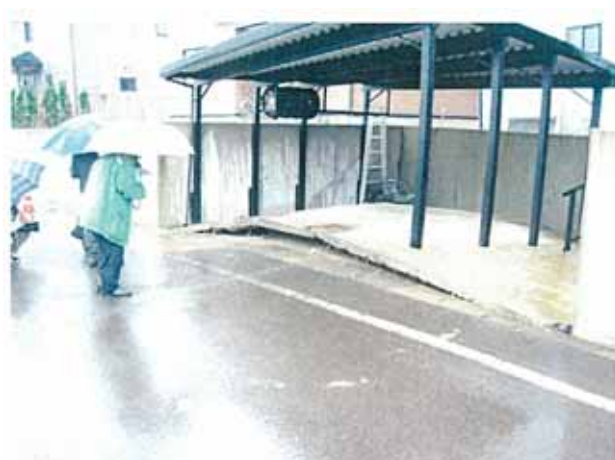
2004 年 10 月 23 日に発生した新潟県中越地震によって、長岡ニュータウン・中央西地区において戸建住宅が甚大な被害を被った<sup>1)</sup>。ただし、被害を被った地区はある一部に限られ、写真-1、-2 に示すように被害箇所では噴砂現象が確認された。

写真-1 液状化による駐車場の隆起現象

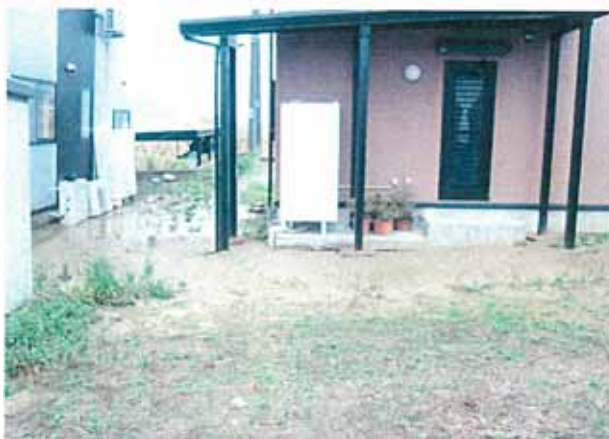
写真-2 液状化による噴砂現象

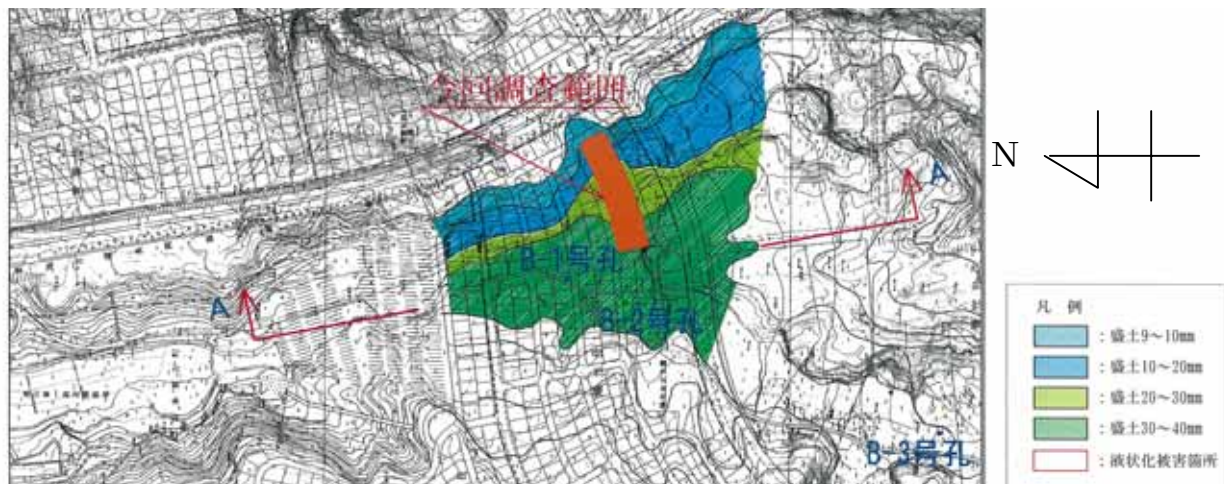
被害を被った箇所は、図-1 に示すように切盛り境から盛土区間に位置し、盛土厚が 10m～35m 程度を有する区間である。また、旧地形を見た場合、比較的狭い集水範囲で沢の出口付近に被災宅地が位置している。

図-1 高盛土厚の分布

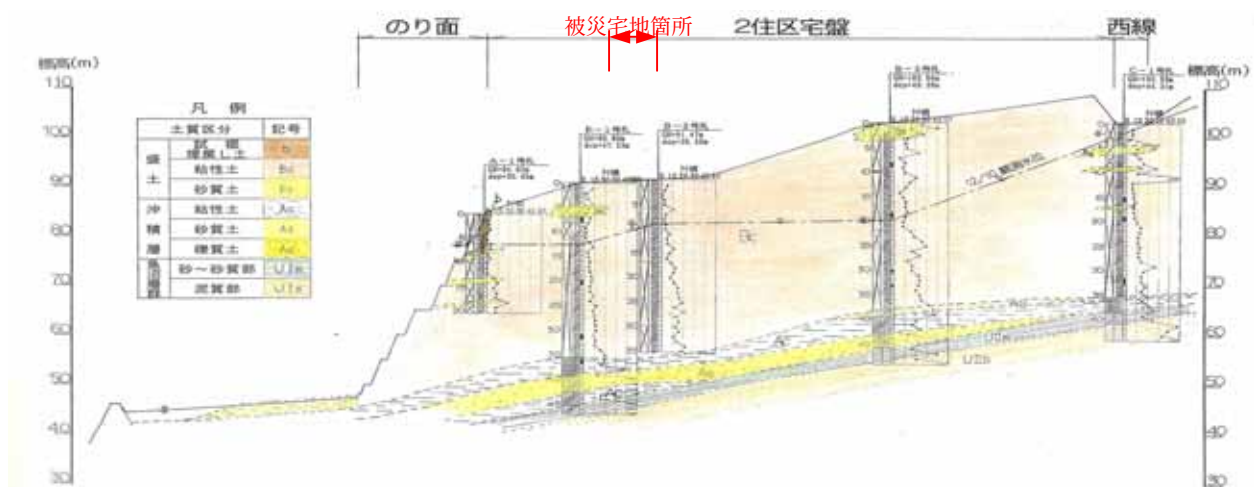
一般に液状化による噴砂現象は、緩い砂が分布し地下水位が高く、かつ、土被りが薄い箇所に発生しやすい。当該盛土地区における既存調査では、図-2 に示すように表層部に緩い砂層が分布する箇所も認められるが、部分的であり、地下水位も GL-10～15m 程度と深い位置に分布することを考慮すると、今回のような噴砂現象は起こらないことになる。しかし、今回地震による被災宅地では実際に噴砂現象が確認されており、地層構成や地下水位の分布が既存調査の状況と異なることが想定された。

図-2 盛土部地質縦断面図 (A-A'断面)

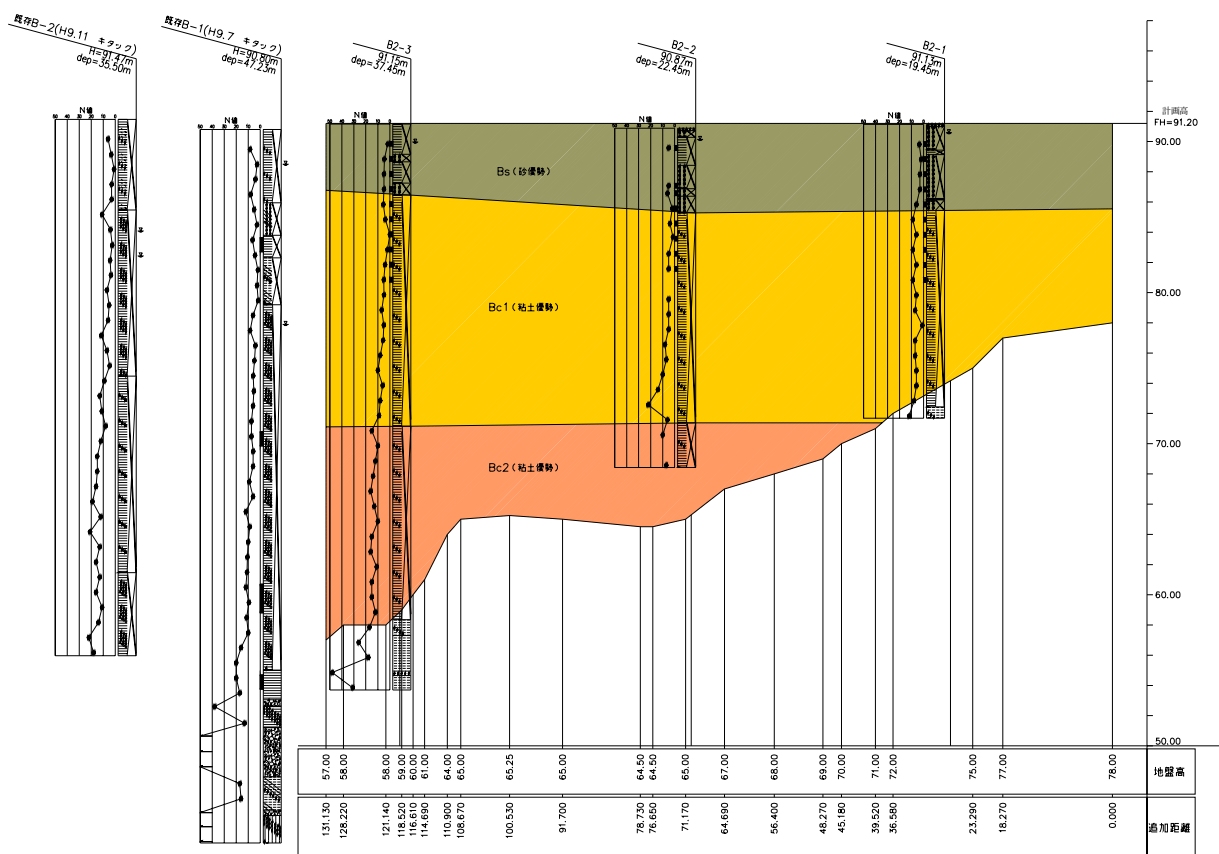
今回のボーリング調査は、図-3に示すように街区の背割中央部に断面がわかるように3箇所行った。この調査結果に基づく地層推定断面図を図-4に示す。ボーリング調査で確認された地層の特徴は以下の4つに分類できる。なお、地下水位についてはGL-0.55～1.19m程度で非常に地表に近い位置で確認された。

図-4 地層推定断面図 (図-3 a-a' の断面線)

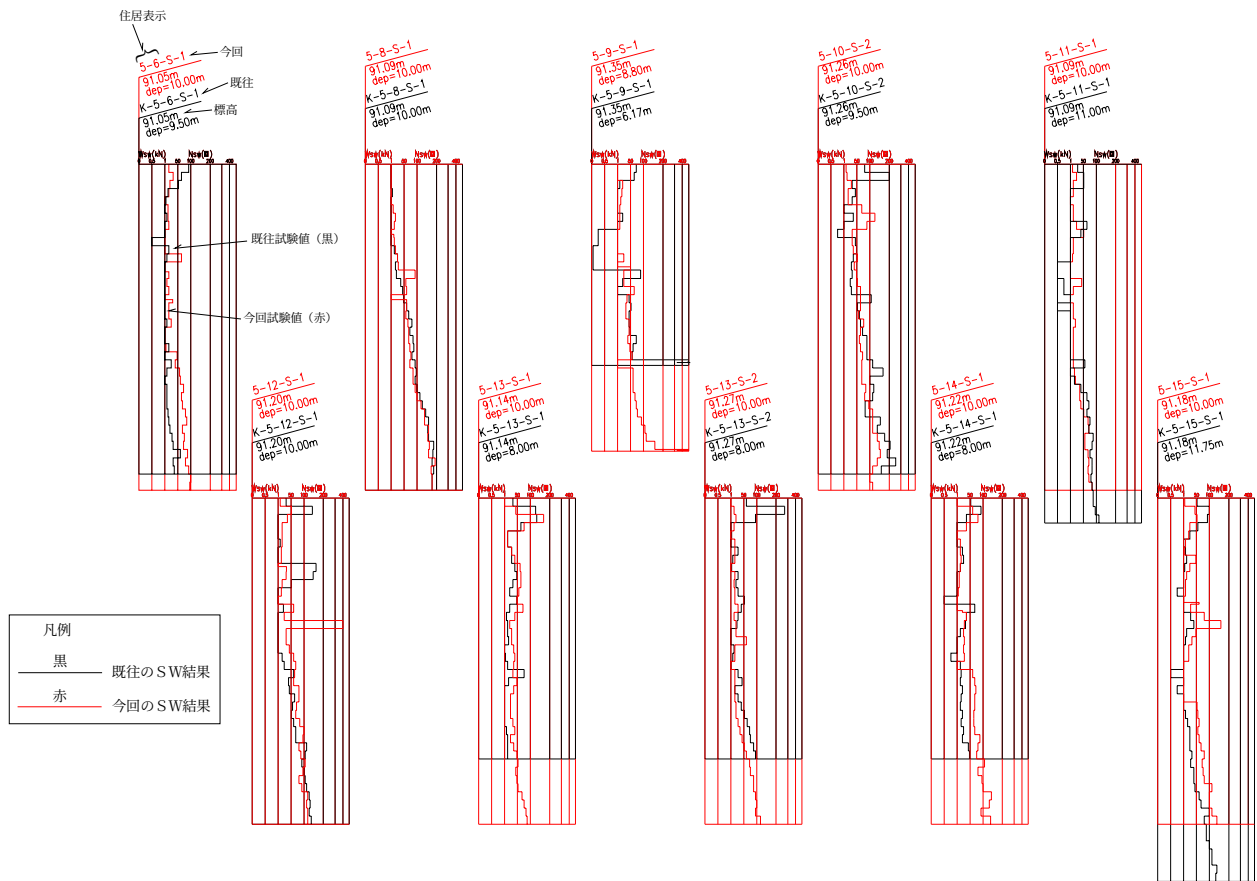
また、今回および既往試験における荷重( $N_{sw}$ )・半回転数( $N_{sw}$ )を比較すると、図-6に示すように既往試験において荷重 75kg 以下で自沈したものが、今回試験では確認されておらず、宅地性能の面から評価した場合、比較的良好な傾向を示している。

図-6 既往・今回のスウェーデン式サウンディング試験比較図  
注) SWとはスウェーデン式サウンディング試験の略称である。

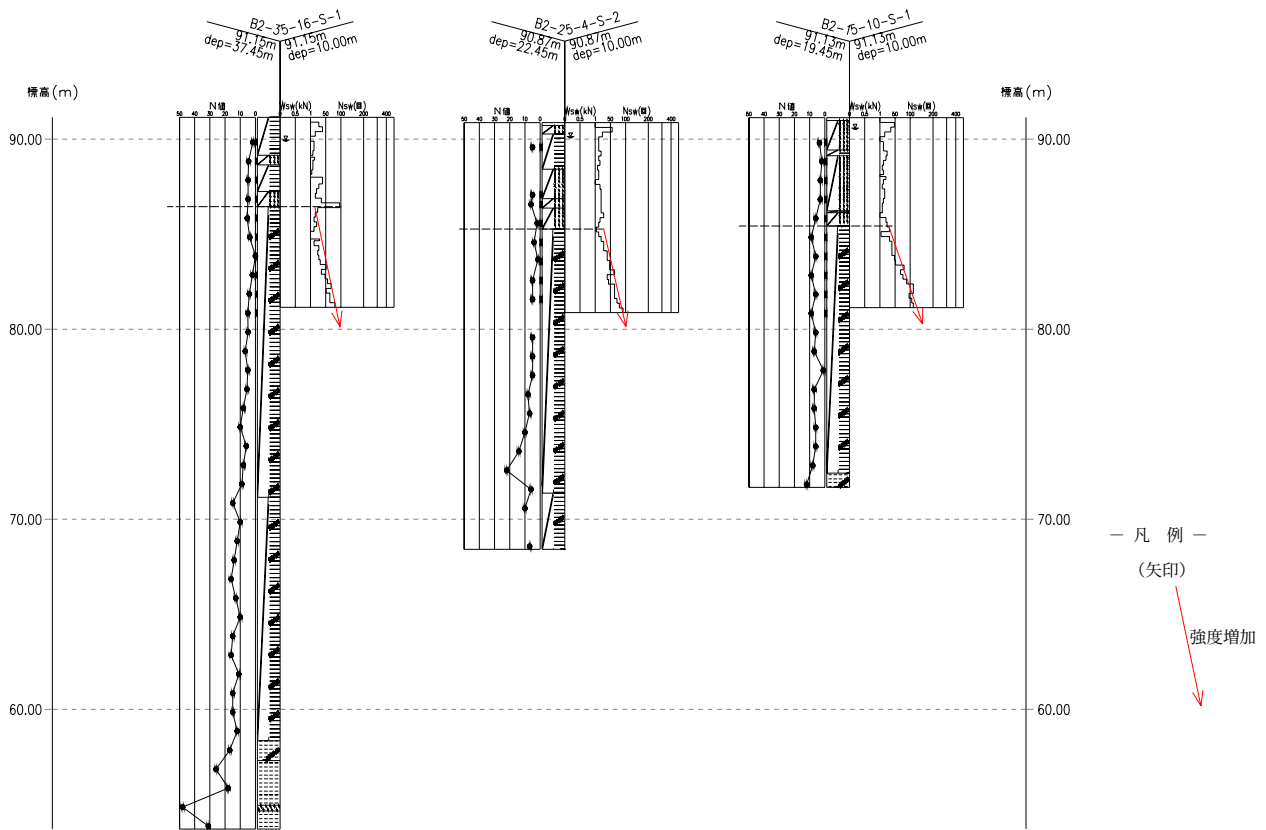
ここでは、ボーリング調査およびサウンディング調査結果を比較し、対象地における砂質土層の分布を推定する。ボーリング調査結果とサウンディング調査結果の比較を、図-7に示す。砂質土優勢の盛土は、下方に向かって強度の増加傾向が認められない。一方、粘性土優勢の盛土は、下方に向かって強度増加の傾向があり、概ね  $N_{sw}=25$  回以上を示す傾向がある。したがって、対象地における砂質土優勢の盛土の分布範囲を以上の視点で図-8に示すように推定した。

図-7 ボーリング調査及びスウェーデン式サウンディング調査の比較図

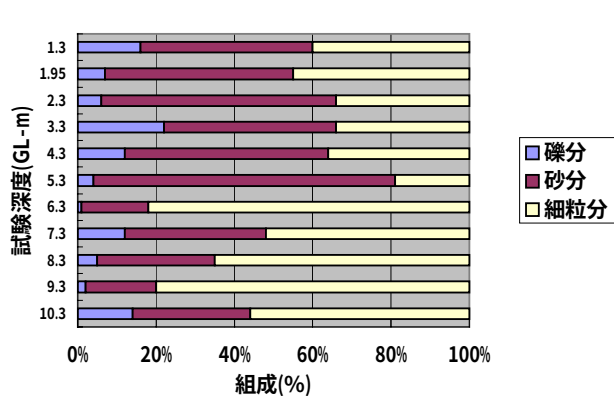
粒度組成からみた盛土の区分は、図-9～-11に示すように、B2-1およびB2-2孔が概ねGL-6m以深、B2-3孔が概ねGL-5m以深より、細粒分含有率50%を超えており、ボーリング結果と一致する結果となった。

図-9 B2-1 地点における試験深度毎の粗度組成

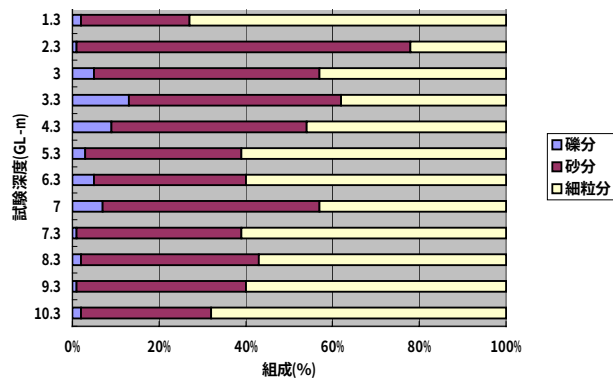
図-11 B2-3 地点における試験深度毎の粗度組成

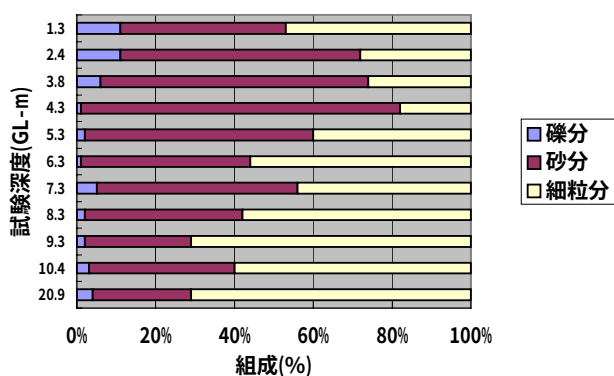
図-10 B2-2 地点における試験深度毎の粗度組成

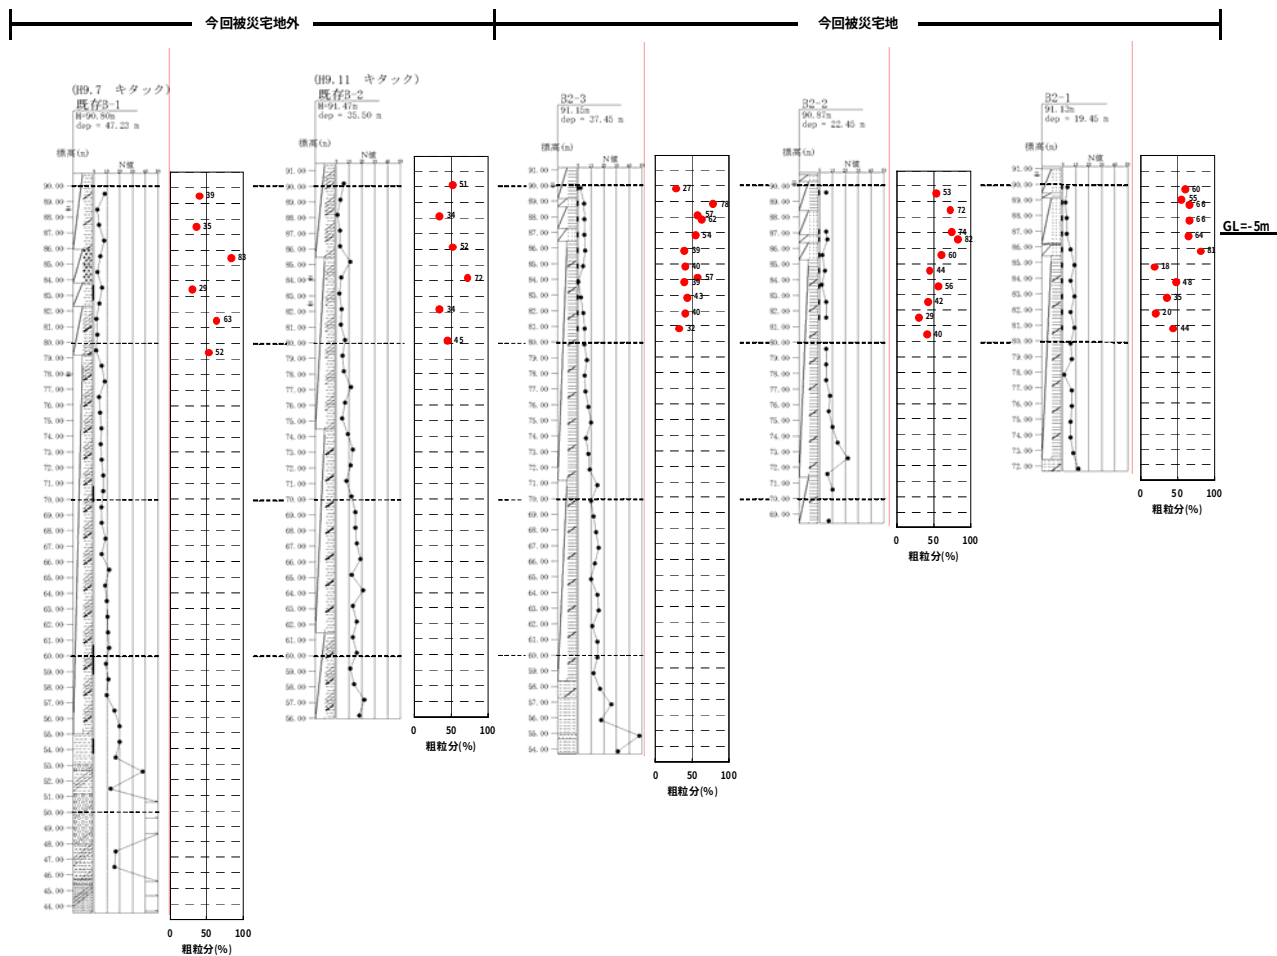
今回着目したのは、造成盛土における粗粒分（礫＋砂）含有率である。被災宅地と被災宅地外との比較はGL-10～11m以浅について行った。すなわち、土質試験採取深度が深いものについては、液状化の可能性が低いものとし、ここでは比較を行わない。粗粒分含有率と深度の関係を図-12に示す。この結果、今回被災宅地箇所では浅所（GL-5m程度）における粗粒分含有率は概ね50%以上を示しており、それ以深ではほぼ細粒分優勢の粒度組成を示している。

一方、被災宅地外（1995年の既存資料）では深度方向への連続性は認められず、細粒分優勢又は粗粒分優勢の互層状を示している。

図-12 粗粒分含有率と深度（標高）の関係

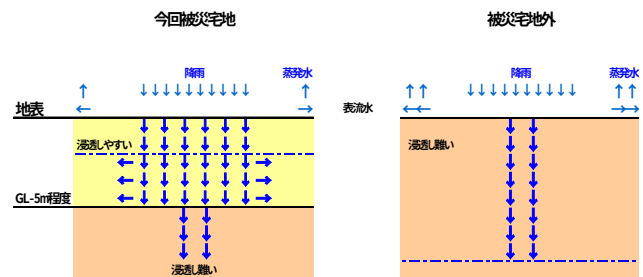
図-13 被災宅地内外の粗度組成に対応した地下水位の模式図

被災宅地と被災宅地外では図-13 の模式図に示すように粒度組成、地下水位とも明瞭な違いが認められた。被災宅地では、地表面から 5m 程度まで粗粒分が優勢で降雨が浸透しやすく、一方の被災宅地外では細粒分が優勢なため地盤に浸透しやすく表流水として流出しやすい傾向にある。以下にその詳細について述べる。

- ①GL-5m 前後まで、粗粒分優勢の盛土。
- ②GL-5m 以深、細粒分優勢の盛土。
- ③降雨(融雪)はほぼ浸透し、表流水や蒸発は少ない。

- ④GL-5m 以深の透水性が極端に悪くなるため地下水位が溜まりやすく、浅所に地下水が分布。

- ①概ね細粒分優勢の盛土。
- ②降雨(融雪)の地表面からの浸透は少なく、表流水・蒸発が多い。
- ③浸透水が少ないため、地下水は深い箇所に分布  
被災宅地部分では粗粒分優勢箇所が連続性を持って分布しているのが認められるのに対し、被災宅地外では粗粒分優勢箇所の連続性は認められず、レンズ状またはシーム状の分布状況にあるものと判断される。当該地の盛土材は現地発生材(魚沼層群：凝灰岩類)を掘削・転圧して造成されたものであり、魚沼層群を細粒化させた場合、粗粒分を多く残す岩質でもある。

宅地造成では、高盛土部であっても砂質土を含んだ粗粒分優勢箇所をレンズ状やシーム状に分布させないよう配慮する必要がある。

高盛土においては、これまで以上に地下水を低下させる暗渠工法や水平排水層を設ける必要がある。
