新潟県中越地震における 道路施設の被害水準と道路機能の特性

常田賢一¹・小田和広²・鍋島康之³・江川祐輔⁴

Key Words : Mid Niigata Earthquake in 2004, Road Facilities, Damage Factor, Damage Level, Road Performance

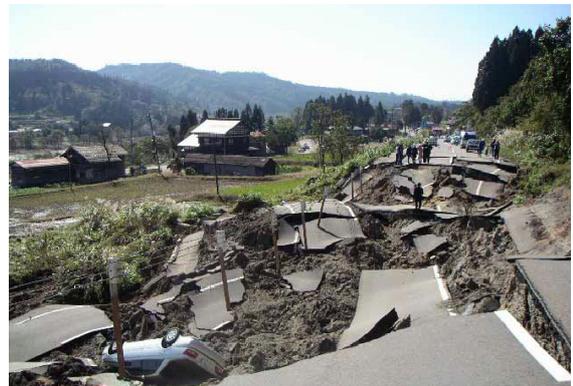
現地調査によると、道路盛土の被害の形態は盛土の周辺地形あるいは盛土構造によって異なることが推測された。例えば、写真-1は盛土全体がすべりにより大規模に崩壊した形態の事例（国道117号小千谷市細島地先）³⁾であるが、盛土の横断方向は地山が傾斜し、盛土本体は片盛構造であるのに加えて、縦断方向は尾根の切土部との境界部に位置する。また、写真-2は盛土の天端が横断方向にほぼ均一に沈下するとともに、地山傾斜の下方側の

写真-1 片盛構造の盛土の天端崩壊の事例³⁾
(国道117号小千谷市細島地先)

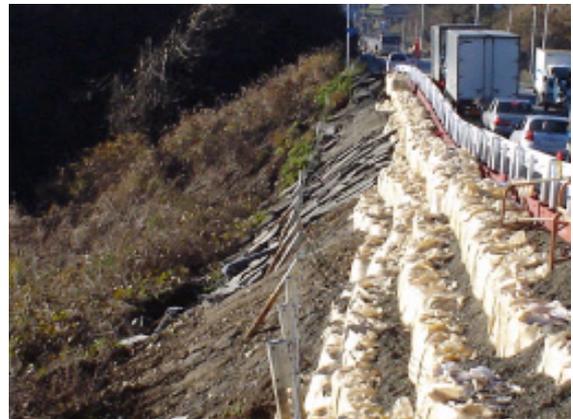
写真-2 両盛構造の盛土のり面崩壊・沈下の事例
(国道117号小千谷市細島地先)

のり面部がすべり崩壊した中規模被害の形態の事例（写真-1の付近）であるが、盛土の横断方向は地山が傾斜し、盛土本体は両盛構造であるのに加えて、縦断方向は沢部を横断する構造である。さらに、写真-3は橋梁の取り付け盛土部が沈下した比較的小規模な被害形態の事例（関越自動車道芋川橋左岸）であるが、盛土の横断方向は基礎地盤が平坦であり、盛土本体は両盛構造であるが、縦断方向は異種構造の橋台との境界部である。

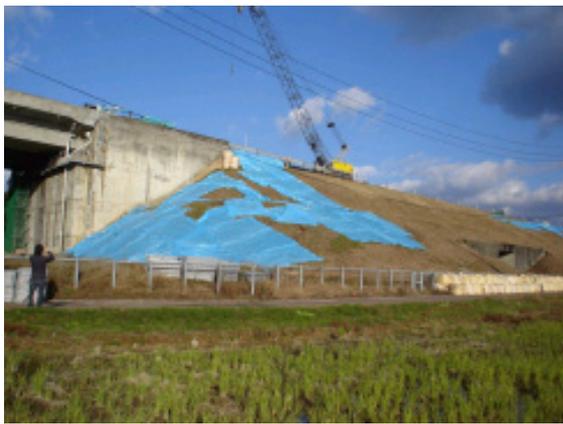
写真-3 橋梁の取り付け盛土の沈下の事例
(関越自動車道芋川橋左岸)
