新潟県中越地震における 木沢トンネルの被害とそのメカニズム

森 伸一郎¹・土谷 基大²

DAMAGE TO KIZAWA TUNNEL DURING THE 2004 NIIGATA-KEN CHUETSU EARTHQUAKES AND ITS MECHANISM

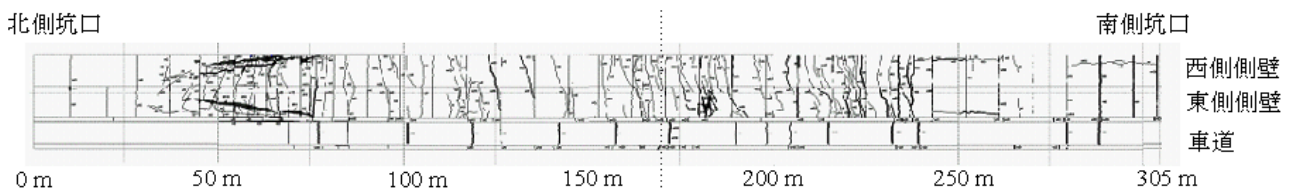
図-2 木沢トンネル内部面亀裂展開図 (延長 305 m)

木沢トンネルでは図-2 からわかるように、被害程度の差はあるものの、被害はトンネル全体に及んでいることがわかる。吉川¹⁾によれば、特殊条件が介在しない限り土被りが 50 m 以上ある場合、トンネルは被害を生じないという知見を示しているが、木沢トンネルでは最大でもその土被り厚は約 22 m 程度であり、50 m 未満であるというトンネルの被災しやすい条件の一つに適合する。

図-2 に示した木沢トンネルの亀裂展開図から、その形態は 4 パターンに分類できることがわかる。すなわち、(1) 北側坑口から 95 ~ 230 m 区間と 40 ~ 80 m の区間における円周方向よりわずかに斜めに傾いた亀裂、(2) 南側坑口から 75 m の区間における円周方向の亀裂、(3) ほぼ同じ区間における側壁の軸方向亀裂、(4) 北側坑口から 35 ~ 75 m 区間におけるトンネル両側壁の軸方向に低角度に斜めに生じた巨大な亀裂である。これら 4 パターンの亀裂が生じる区間に関する被害状況を以下に記す。

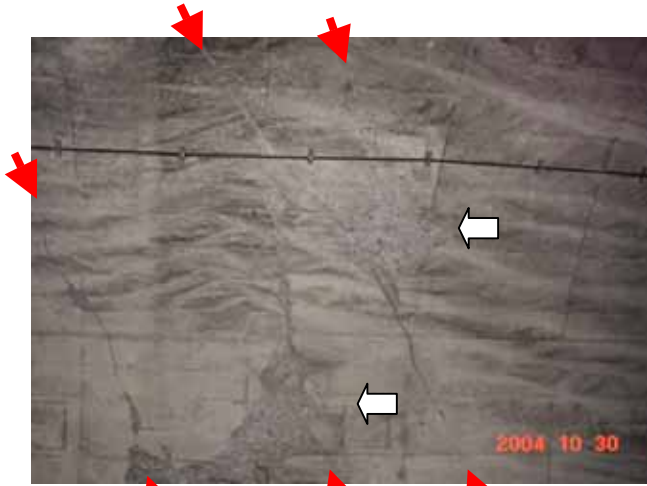
写真-1 斜め円周方向の亀裂と亀裂周辺のコンクリート剥落（北口から180 m地点の東側側壁、矢印は亀裂の写真上両端を白矢印は剥落部を示す）

東西方向よりやや北側に傾いている。

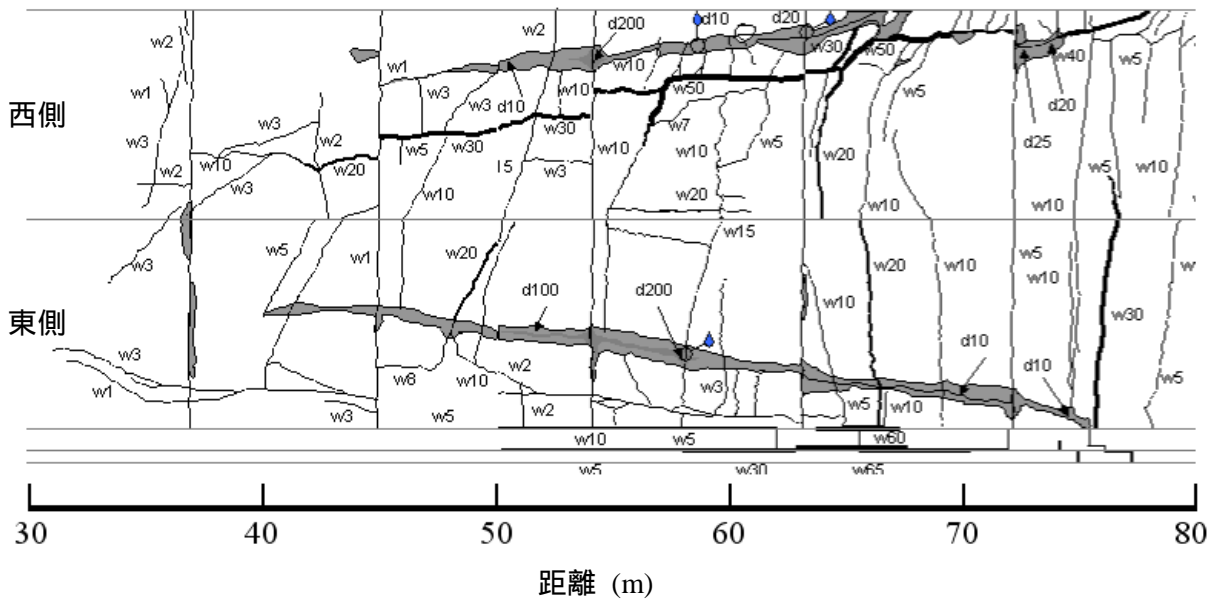
図-6 北側坑口から30～80 m 区間に生じた巨大軸方向亀裂

図-6に北側坑口から30～80 m区間の亀裂展開図を示す。前述のように円周方向よりわずかに右に傾いた亀裂や施工目地に沿う円周方向亀裂が見られるが、トンネル軸方向に低角度に発生した巨大な亀裂がひとときわ際だっている。この区間は木沢トンネルの被害の中でも重大で、断面内の大きな変形を伴っている。このような被害形態はこれまでに世界でも例がない。写真-2に80 m奥より北側坑口へ向けて撮影した様子を示す。巨大な亀裂が発生している箇所（A-A'～D-D'）において、トンネル軸と低角度（約約5.3度）を成す方向に幅20～100 cmにわたるコンクリート剥落（A-A'やD-D'）とその下部（A-A'）では側壁コンクリートのはらみ出しやコンクリート塊の剥落が見られる。コンクリート剥落（A-A'やD-D'）を伴う亀裂は圧挫（トンネル内部面のコンクリート縁圧縮破壊）と考えられる破壊形態を示している。

さて、図-9 に示すように 54 m の地点は 63 m の地点に比べてせん断領域の位置は高くなっている。巨大亀裂は北側坑口に向かうに連れ低角度に上がっていることが図-6 からわかる。その角度は道路面に対して約 5.3 度の角を成している。実際には北側坑口から 140 m 付近より北側坑口に向かって最急縦断勾配 3.8 度の下り坂⁷⁾となっているため、低角度

に上がる亀裂の角度は地表面に対して約 1.5 度程度となる。図-10 にこの状況を模式的に表したものを示す。推定せん断層は東側に約 5~10 度傾いているが、北側に向かっては約 1.5 度上方に傾いていることになる。図-6 によればせん断変形領域の最上部に相当する西側開口亀裂は、北側坑口 35 m でトンネルクラウンに達する。すなわち、ここで想定している移動地塊説に依拠するならば、北側坑口 35 m 区間はせん断帯より下方に位置することとなり、安定した地山にあると推察される。実際、北側坑口 35 m 区間は図-3 に示すように亀裂はほとんどなく、この仮説と整合している。さらに、北側坑口より北に延びる道路には、道路東側側端の盛土部の縦断亀裂を除き、東側への地山移動に起因するような変状は全く見られない。これもこの仮説の傍証である。

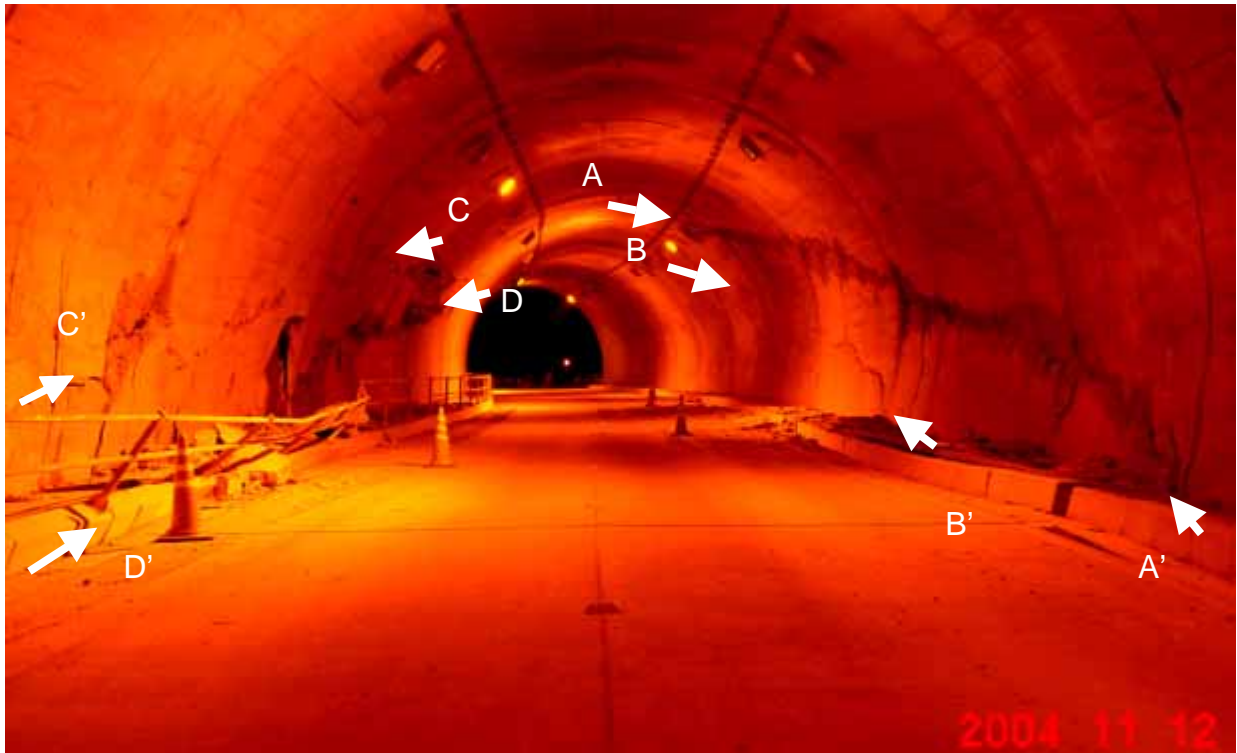
歩道に着目すると、写真-2では西側歩道の縁石上

写真-2 トンネル軸低角度巨大亀裂（北側坑口から 80 m 奥より北側坑口へ向けて撮影した様子）

部が車道側（東側）に押されたかのように車道側に倒れ込むように回転している。一方，東側歩道では，圧挫を伴う巨大亀裂の下方では相対的に縁石が沈下しているように見えるが回転などは見られない。車道舗装は縁石と同様に僅かに相対沈下している。亀裂A-A'ではA'（75 m）付近の縁石が東側に回転している。側壁を含む覆工が東側に移動し，それに伴い引きずられて回転しているように見える。写真-3に北側坑口から75 m地点における東側歩道の様子を示す。60～75 m付近では東側歩道では縁石と歩道間に大きな開口が生じていること，圧挫亀裂A-A'より下方の側壁は下部が相対的にトンネル内側に大きく変位している。このような変状を説明するには

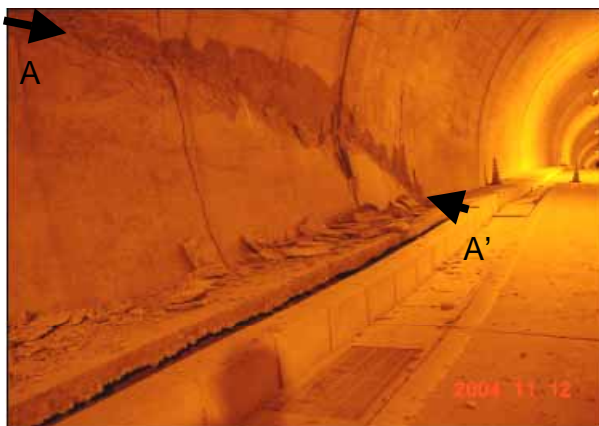
写真-3 北側坑口から 75 m 地点の東側歩道の変状

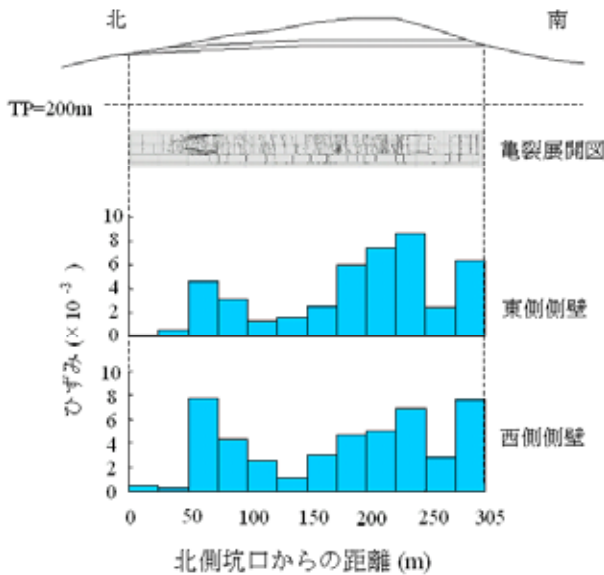
図-7 木沢トンネル開口亀裂に基づく引張ひずみ分布(10 m 区間)

て東西両側壁の引張ひずみ分布を検討した。ここでは25 m区間ごとに加算した開口亀裂幅を区間長で除すことにより引張ひずみを求めた。図-7にトンネルの引張ひずみ分布を示す。東西側壁のひずみ分布は概ね同様の傾向であり、50～100 mと175～250 mの2区間でひずみが卓越する傾向が見られる。しかし、前者では西側が後者では東側が大きく、この区間では曲がりが生じている可能性がある。この軸方向引張りひずみの卓越する2区間は、両方の坑口から50～75 mのところを位置し、それぞれすべり地塊上部の滑落崖の上端部に相当することから、すでに判別されている地すべり地塊の動きではなくさらに地山側に潜在するトンネル周辺地山に生じた地すべり性の地山挙動によりこれらの亀裂が発生したと考えられ、そのすべり境界がこれらの区間に位置する可能性がある。

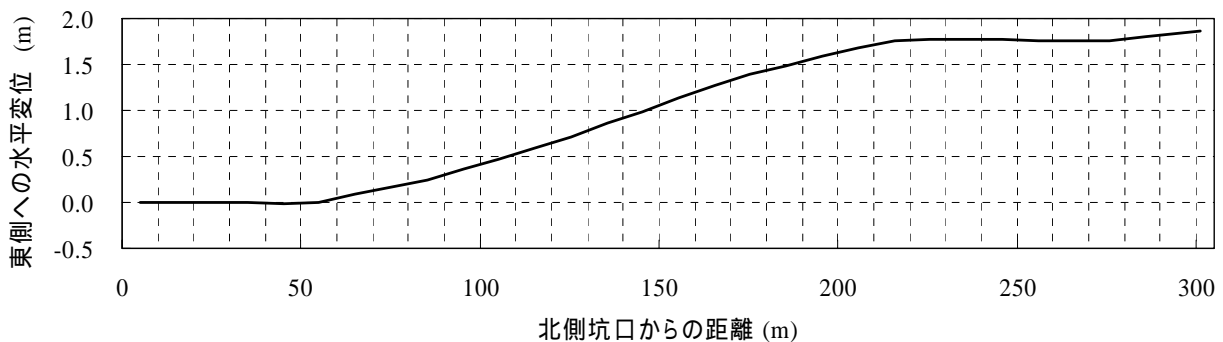
図-8 木沢トンネル軸変形曲線

ここでは、後述の理由により不同であると仮定できる北側坑口を基準(変位, 変位角をゼロ)とする。図-8にこのようにして求められたトンネル軸線の水平変位分布を示す。60 m付近までは変位が現れない

が、60 m 付近で東方向の変位が急に出現し、200 m 付近までおよそ単調に増加した後、変位の増加が緩やかになり 230 m 以降では約 1.8 m で一定となる (最大は 1.86 m)。水平変位分布では 60 m 付近が急激な変化点であり 230 m 付近が緩やかな変化点であるが、引張りずみの卓越している地点とも整合している。

一方、地震後に測量された結果によれば、北側坑口から 60 ~ 70 m のところで東側への水平変位が急増しその値は 40.5 cm に達した。したがって、亀裂に基づく方法では 4.5 倍大きめに算定された。しかし、定性的には妥当なものである。

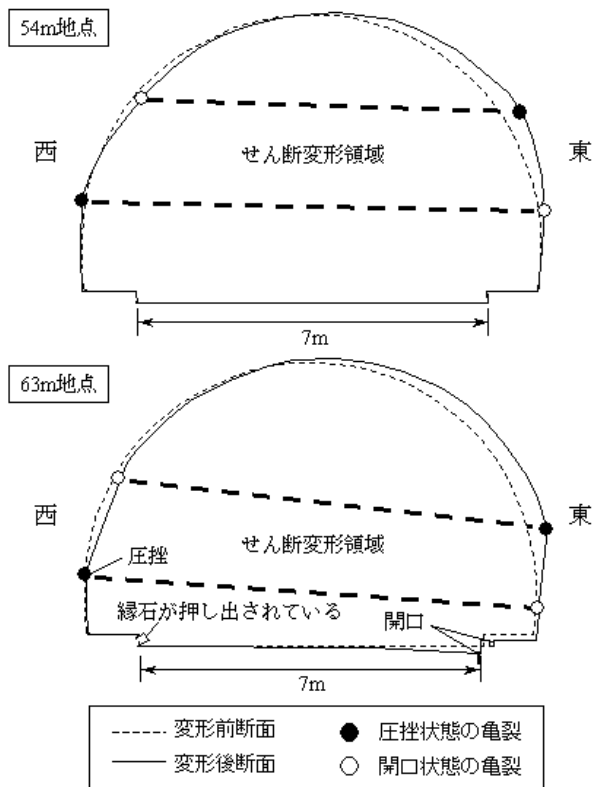
図-9 木沢トンネルの北側に生じた巨大亀裂区間の断面変形状態 (北側坑口から 54 m 63 m 地点)

断面の変形状態を示す (写真測量による)。西側のアーチコンクリートには、スプリングラインより上の方でトンネル内部方向への押し出しが認められる。一方、東側の側壁とアーチコンクリートはトンネル外側へ (東側へ) 向かって変形している。したがって、どちらか一方の側壁に荷重が作用したわけではなく、西側が押され東側が引っ張られた状態であると考えられる。この図には、圧挫亀裂と開口亀裂の位置を記入してある。これによれば、両側にある各々一對の圧挫亀裂と開口亀裂で挟まれた領域がせん断変形している様子が明瞭である。すなわち、圧挫亀裂と開口亀裂はそれぞれヒンジの働きをして、トンネル中間部分がせん断変形し、その領域より上部のアーチコンクリートが東側に移動している。したがって、せん断変形領域とその上の周辺地山全体がトンネル上部を拘束しながら東側に向かって移動したことがメカニズムとして推定できる。北側坑口から 54 m の地点も 63 m の地点も同様なメカニズムが考えられる。

せん断変形領域は、54 m の地点では側壁中間部にあり東側に約 5 度傾いているのに対して、63 m の地点では東側に約 10 度傾いており、領域の下部は道路面に達している。このせん断領域は地山のせん断変形層に相当し、これより上の部分は移動地塊であると推察される。東側の側壁に現れていた開口亀裂は 63 m より奥では消失する一方、圧挫亀裂は 75 m 付近で路面高さとなる。すなわち、75 m では推察されるせん断変形層はトンネルより下方に位置することになり、このようなメカニズムを仮定すれば、それより奥ではトンネル全体が東側に移動していることになる。前述の 80 m 付近の路面の沈下は、トンネル地山の東側下方への移動という現象の想定で説明が付くことになる。

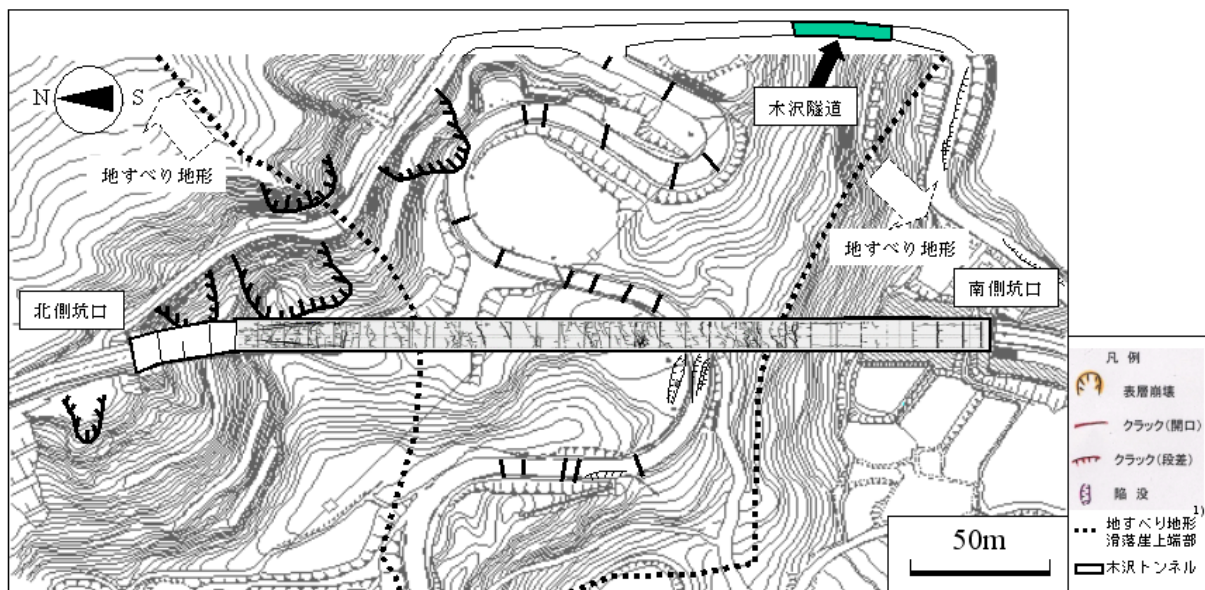
図-11 木沢トンネル周辺の地形と被害状況

図-11 に木沢トンネルの周辺の被害状況を示す。これによれば、木沢トンネル上部の地山には、道路や裸地に多くの引張亀裂が見られた。さらにトンネル東側の斜面では表層崩壊が 2 箇所で見られた。ま

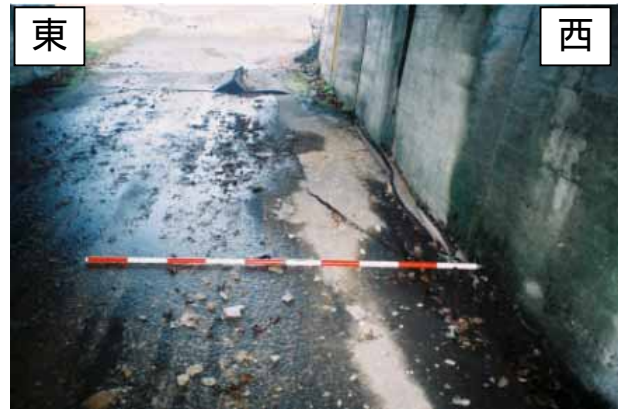
た、木沢トンネルの東に位置する木沢隧道には西側から押されたような側壁の変形と断面の変形が見られた。写真-4 に木沢隧道の側壁の変形の様子を示す。これらは、木沢トンネルが貫く地盤が引っ張り状態にあったこと、東側に移動する動きがあったことを示すものであり、これまでの推測を裏付けるものと考えられる。

写真-4 木沢隧道における西側側壁の変形及び路盤の圧縮

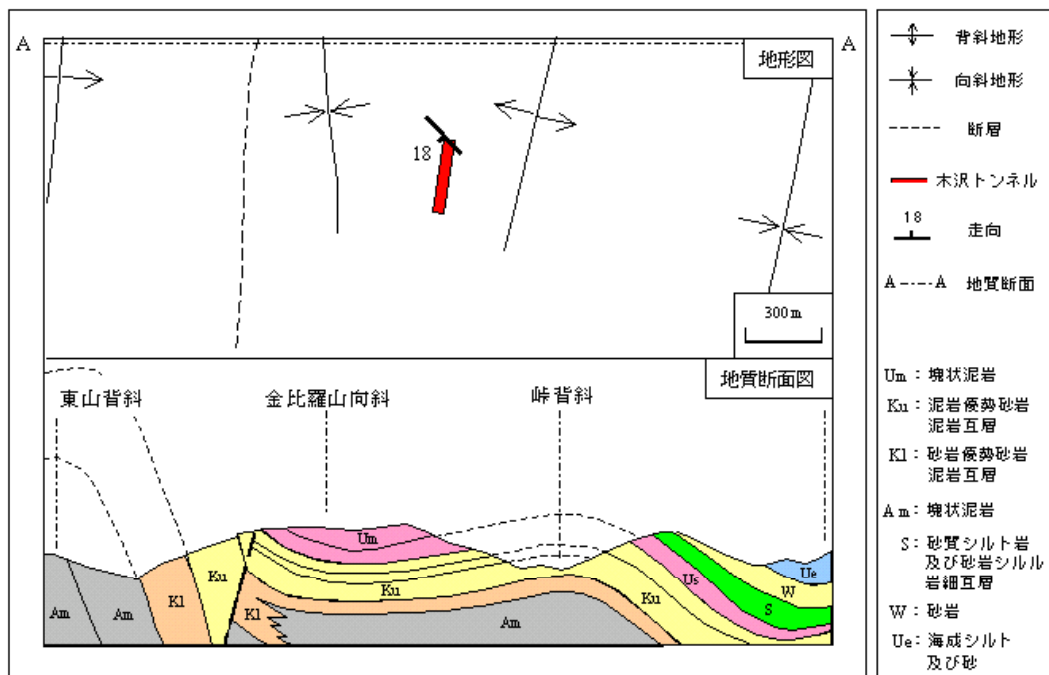
図-12 木沢トンネル周辺地形および地質断面⁶⁾

断面図を併記する⁸⁾。地質断面図は木沢トンネルの約 500 m北側のものであり地形図における破線A-A断面に相当する。木沢トンネルはこの地形を形作っている活褶曲の軸方向南側に位置するため、この地質断面は木沢トンネル周辺におけるものをある程度代表していると考えられる。地形図から北側坑口付近は 18 度の差し盤となる地層上に位置していることがわかる。この地層の傾斜は、これまで検討してきた東側への約 5～10 度の傾斜の推定せん断帯の説と必ずしも整合しない。木沢トンネル位置における詳細な地質断面がわからないので、結論が出せないが、褶曲地域特に背斜構造の地域の地質では必ずしも地すべり面が地山の地層傾斜と一致しないのか、この地点で地質構造が変化しているのか、と言う点では結論を見ない。しかしながら、当該地は地すべり地帯であり、地すべり性の地塊移動であるものと推察される。
