# スマトラ島における土構造物の被害

飛田哲男<sup>1</sup>・井合進<sup>2</sup>・Banta Chairullah<sup>3</sup>・Wimpie Asper<sup>4</sup>

### Damage to earth structures after the 2004 Sumatra-Andaman, Indonesia, Earthquake

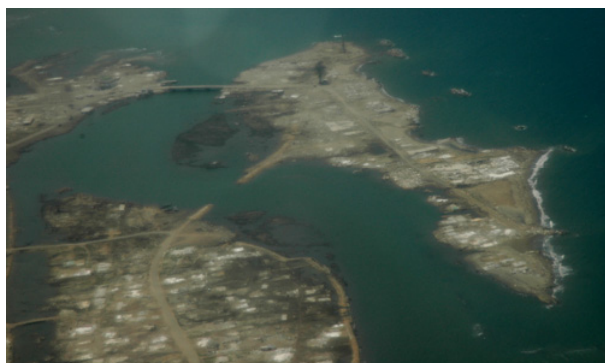
図-3 ウリーリー地区の海岸線消失状況

が砂地盤となっている<sup>2)</sup>。ウリーリー(Ulee Lhee)地区(図-3)をはじめとするバンダアチェ北岸の海岸線では、砂洲が発達し、その陸側に後背低地が広がる形態の微地形で構成されている。後背低地はえびの養殖場として利用され、養殖池の区画を構成するあぜ道を除く部分は地震前から水面下にあった。ウリ

ウリーリー地区をはじめとするバンダ・アチェ北岸では、地震後に数百mにわたり海岸線が後退している。これらの地点では、少なくとも数箇所では液状化の発生に関する証言が得られた。また、現地で採取した砂の粒度構成(図-4)から、液状化が発生しやすい粒度であることが明らかにされた。これらのことから地震後の数百mにわたる陸地の水没は、砂洲が液状化により軟弱化した後に津波による侵食作用が加えられた複合作用の結果であり、砂洲の水没部分とその背後の後背低地の水面部分が連続する形で、海岸線の大規模な後退につながったものと推定される。

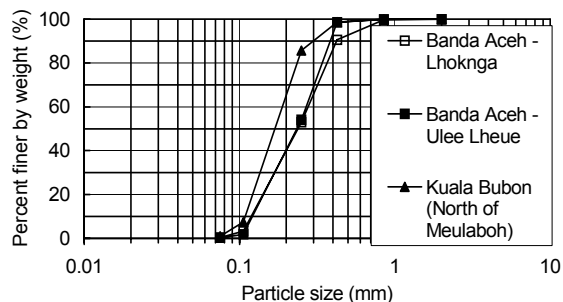
図-4 バンダアチェおよびムラボーで採取した砂の粒径加積曲線

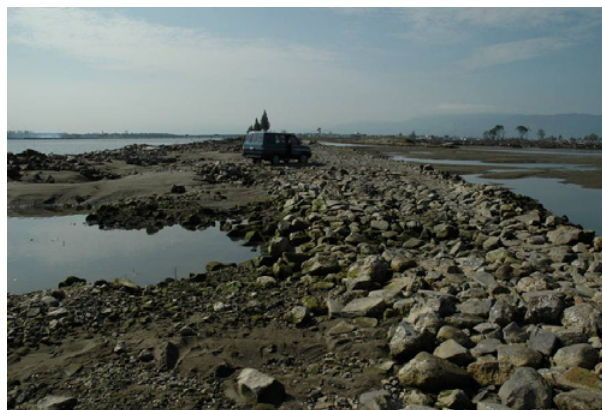
アチェ分水はアチェ市内を流れるアチェ川の洪水対策として、日本政府の海外経済協力基金によって建設され、1992年に完工したものである<sup>3)</sup>。河口付近の堤体は一部表面の土が洗われ、防砂シートが現れている部分も見受けられたが、堤防としての機能は維持している。被害は河口から1kmほど上流部の左岸において見られた(図-5)。被害形態は、堤体が側方に広がり天端が沈下したものである。この付近の堤内地はえびの養殖池になっており、もともと地盤が軟弱で常時水位が高かったことが被害に影響しているものと推察される。右岸側の堤防の方がより侵食を受けているように見受けられたが、津波の来襲方向と関係している可能性がある。また、河口付

図-5 堤体が崩壊した河川堤防(Aceh 分水左岸)

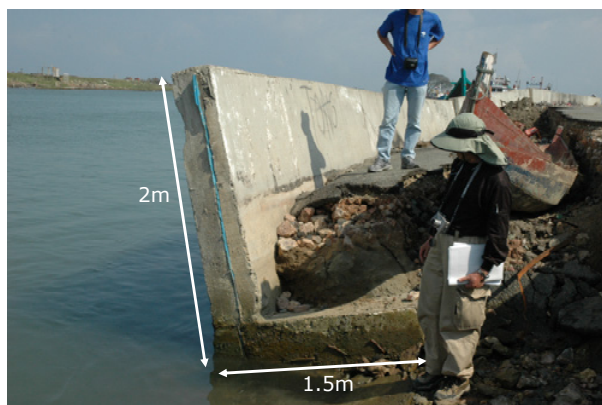
アチェ市中心部から北へ3kmほどのLampulo地区にある小さな漁港（船は川岸に着岸，栈橋はない）において，右岸の護岸のはらみだしや，崩壊が見られた(図-6)．対岸は今回の地震による廃棄物集積場になっている．護岸崩壊地点の土質は粘土の卓越する砂質粘土地盤である．強震動によって護岸が川へせり出し，その後の津波で崩壊に至ったものと推察される．被害の軽微な箇所では，魚を水揚げしていた。

図-6 前面にせり出したL字擁壁(Lampulo)

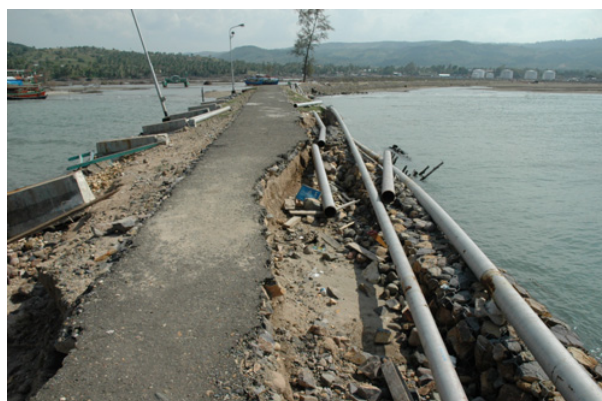
アチェ市の東部Malahayatiの石油の積み下ろし基地において，タンカーから原油を輸送するためのパイプラインを敷設するための盛土の一部に被害が見られた(図-7)．盛土の延長は約1kmで，海上に伸びた先端付近は栈橋式構造になっている．盛土本体の寸断箇所はなく，仮配管を敷き供用中であつた．施設の重要度から，被害の原因は液状化ではなく津波によるものと推察される．また石油タンク3基が津波によって流され<sup>4)</sup>，内1基は西へ約300m流されていた。

図-7 石油積み下ろし基地のパイプライン盛土の被害(Malahayati)

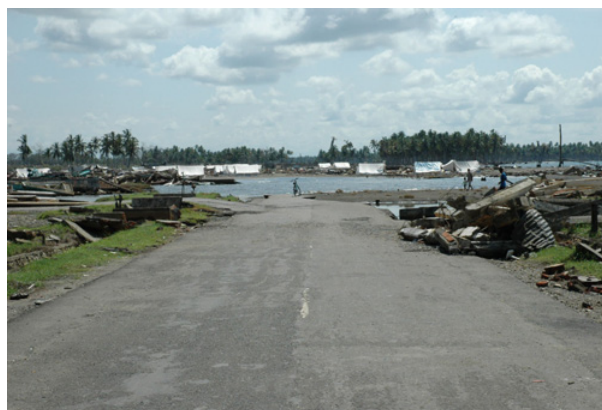
スマトラ島西海岸の幹線道路では，ムラボーより北側のバンダ・アチェまでを結ぶ区間が著しい被害を受けた(図-8，図-9，図-10)．ムラボーより北では道路が海側の砂州上に建設されていたため，津波による侵食をうけ，寸断されている箇所が多い．このため内陸部の細い未舗装路の交通量が著しく増加している．一方，ムラボーより南では砂州の背後の後背低地よりさらに陸側の砂地盤上に道路が建設されており，この相違も被害の相違の原因の一つと考えられる．聞き取り調査から，地震直後に取付け部盛土の沈下(図-11)が発生したため，バイクや車を使つての避難が困難であつたとの証言を得た．この原因としては盛土の締固め不足や液状化の影響が考えられる。

図-8 海岸線道路の寸断状況(Kuala Bobon)：被災前は道路が続いていた(図-9の十字路付近)。

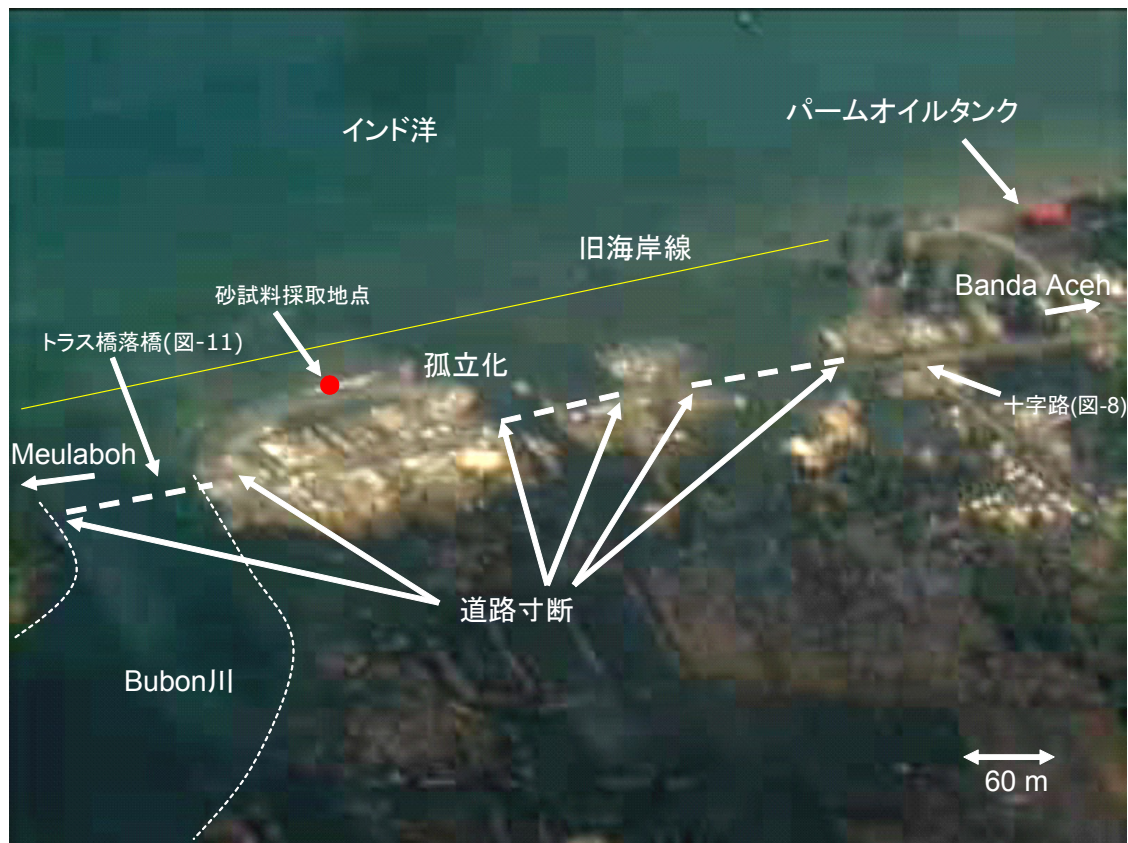
バンダ・アチェからムラボーにかけての海岸線に流れ込む河口付近などでは，海岸線沿いの陸地の水没が著しい．ムラボーから約15km北に位置するクアラ・ブボン(Kuala Bubon)においても，河口付近に市街地，村落が形成されていたため，市街区の水没および周辺地盤の水没による孤立化などが，数百mオーダーの規模で発生した(図-9，図-10)．このため，クアラ・ブボンの村民1,500人の約4分の1が亡

図-9 河口デルタ付近の地盤流失・沈下 (Kuala Bubon)

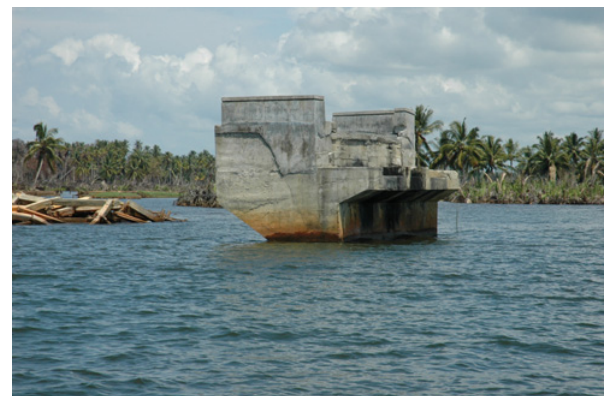
図-11 落橋したトラス橋の右岸側橋脚(Kuala Bubon)

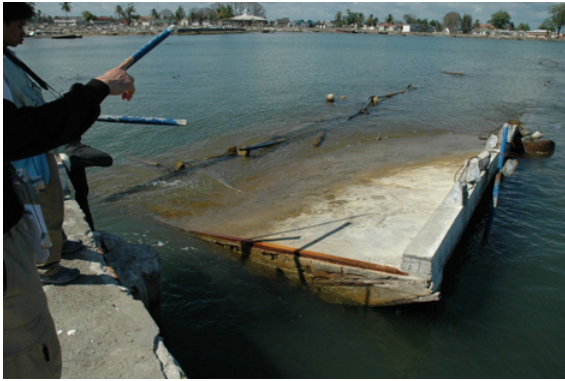
ムラボー市内のウジョン・カラン(サンゴ岬)にあるフェリー桟橋では、津波により床版が海中に落ち、杭だけが残っていた(図-12)。岬の建築物はほぼすべて流失しており、あたり一面瓦礫が散乱しているが、岬先端付近の警察の建物(3階建てRC造)は倒壊を免れている。ムラボー市内は、地震による高階層RC造の倒壊が散見されたが、1階部分を除いてほぼ無被害のものも多く見られた。また、岬から北へ約3kmから4km内陸で津波の被害を受けていないところでは、地震動によって倒壊した家はほとんど見られず、津波の被害を受けた地区との対比は著しい。

図-12 フェリー栈橋の流失(Ujount Kalang)

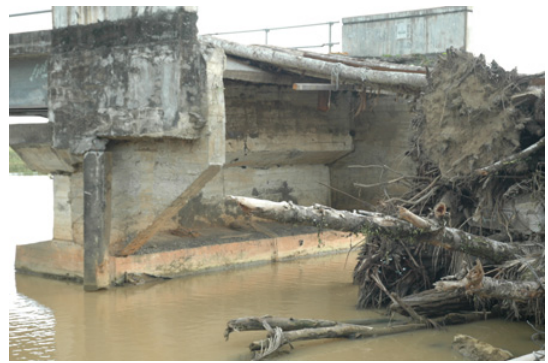
調査区域は道路条件や時間的な制約から、ムラボーの北約15kmのクアラ・ブボンから約30km南のクアラ・タドゥ(Kuala Tadu)に制限された。橋梁の主な被害は、津波による上流側への橋桁の変位ないし流失、取付け盛土の津波による流失などである(図-

図-13 取付け盛土の流失(Kuala Tadu)

13). クアラ・タドゥでは、取付け部の盛土が流失したため応急的にやしの木10本程度をバイクのチェーンで縛りつけ橋脚に渡して使っていた。
