# 福岡県西方沖地震の被害概要と教訓

大塚久哲

本文は2005年3月20日に発生した福岡県西方沖地震の被害概要と震災から得られた教訓を述べている。被害は(1)玄界島・志賀島・糸島半島北部、(2)博多湾内の港湾施設と埋め立て地盤、及び(3)市街地の局所的な地域に集中したが、これらの被害の概要と特徴、及び原因について考察を加えた。(1)の被害は震源地に近いことが主な原因であるが、それと共に急傾斜地に建つ切盛土境界の家屋に被害が甚大であったこと、(2)は今回程度の地震動では想定内の被害であること、(3)については、断層運動などでできた不整形地盤、凹地などで地震動が増幅し、被害が顕著となったことを示している。

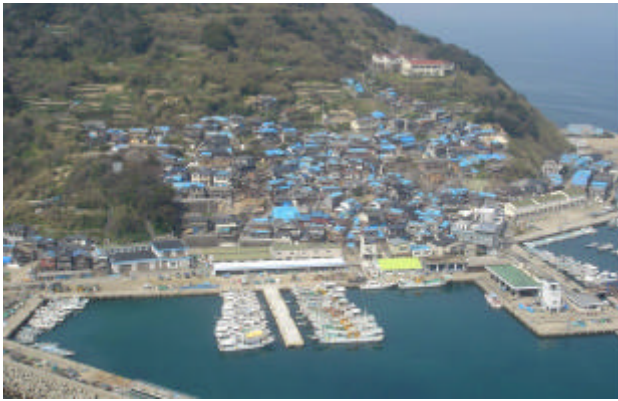
市西区)では非常に多くの住家が損壊し、島民706人のうちほぼ全員が福岡市の避難所等に避難した。玄界島はお椀を伏せたような山岳地形の島であり、急傾斜地に建つ住家が多い。住家損壊の原因は強い地震動の他に、宅地造成のための石積み擁壁・盛土の崩壊が原因となっている場合が多く、急傾斜地に建つ住家の耐震安全性の確保に関する問題を露呈させた。被災直後における家屋の応急判定において、傾斜地では136軒中実に99軒が危険・要注意に指定されており、率にして73%の高率である。写真-1は南斜面に建つ被災家屋、写真-2は典型的な宅地・家屋崩壊による道路閉塞状況である。

写真-1 玄界島における被災家屋

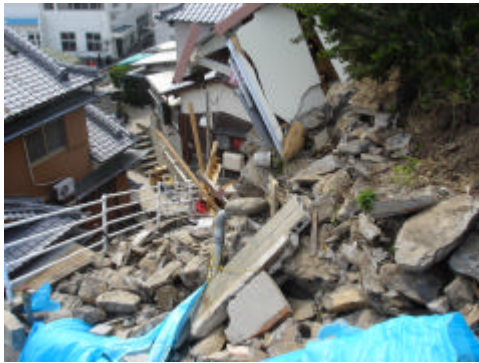
写真-2 家屋・宅地崩壊による道路閉塞

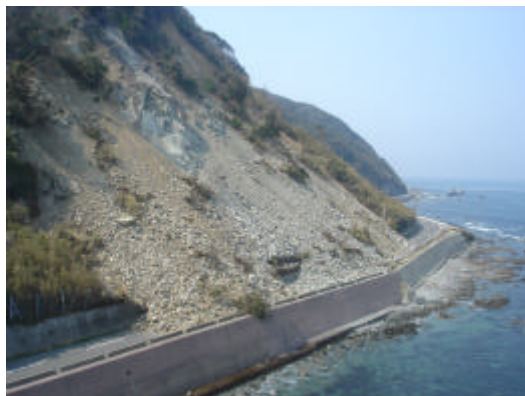
志賀島は玄界島より震央に遠かったものの地震動はかなり大きかったことと推察される。北部にある集落の勝馬での民家の被災率は、玄界島に匹敵するほど大きい。また志賀島の東側斜面では大規模な崩落が起き、県道志賀島循環線の一部が閉鎖されており、復旧にはかなりの日数がかかるものと思われる（写真-3）。同線の西側の斜面崩壊は比較的規模が小さかったため、のり面吹きつけ等を行って、4月25日に開通した。

写真-3 志賀島東岸における大規模土砂崩壊

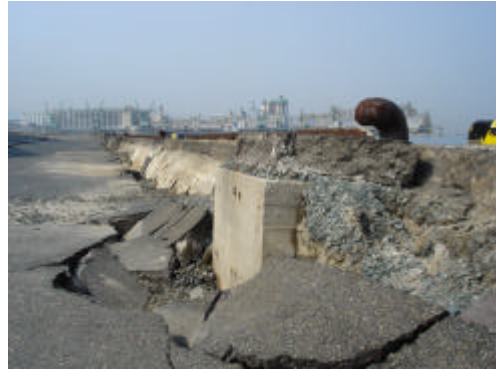
今回の地震では、博多湾の沿岸域を中心に、各地で液状化現象も発生しており、港湾施設も、中央埠頭（写真-4）や須崎埠頭の一部などにおいて大規模な被災を受けている。図-2は、被災した港湾施設と、液状化発生が確認されたエリアを示したものである。液状化発生地点はほとんど埋立地に集中している。埋立地の周囲にある岸壁・護岸構造物幾つかは、液状化による被害を受けている。

写真-4 中央埠頭における埠頭の被害

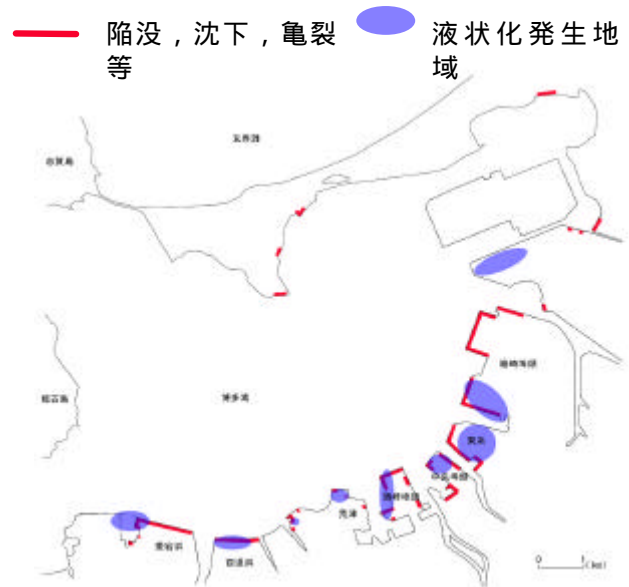
図-2 博多湾内の埠頭の被害と液状化発生地点

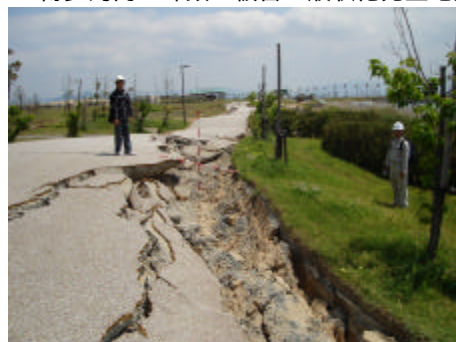
また、海の中道海浜公園にある光と風の広場においては、簡易舗装の沈下・割れ、ポート乗場周辺の緩やかな傾斜地の流動、地割れ、液状化による噴砂等、多様な地盤被災が生じている（写真-5）。

写真-5 光と風の広場における道路崩壊

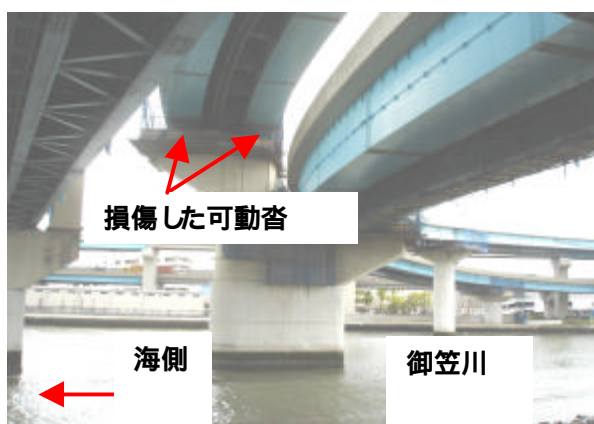
御笠川の河口に位置する都市高速道路の4径間連続曲線鋼箱桁橋の可動沓が被災した(写真-6)。曲線半径が小さく、かつ縦断及び横断勾配が大きい橋梁である。高所側の2箱桁のうちの上流側(向かって右側)の沓において、内部に挿入されている2個のピンローラーが破断されており、破断したピンの一部が沓のサイドブロックを破壊して飛出し、下り線(低所側)の路上に落下した。応急補修として、上流側のピンが破断した沓についてはローラー位置に鋼板を挿入し、サイドブロックが破損した下流側の沓については鋼ブロックを代替として配置した。

写真-6 支承が破損した曲線桁橋

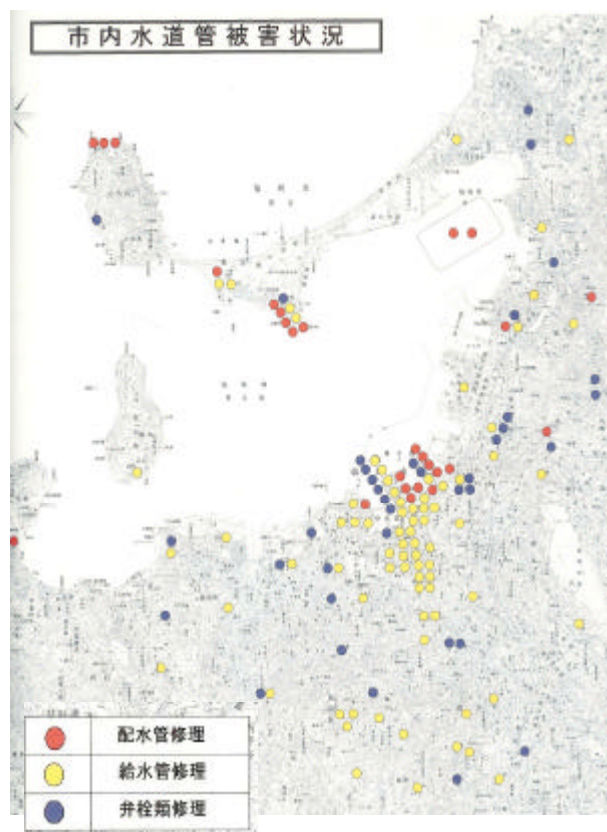
地震直後の断水総戸数 748 戸であったが、22 日午後5時には玄界島の243戸のみとなった。配水本管修理件数は44件、道路給水管漏水件数は71件、内線漏水件数は1109件であった。福岡市内では配水管の90%以上がダクタイル鋳鉄管という比較的耐震性の高い管であったことが幸いした。ちなみにより耐震性の高い耐震継ぎ手を有する水道管は域内に延長約50km程度あり、そこでは被害は無かった。被害箇所は埋め立て地と不整形地盤、地層境界に多いことは、これまでの震災と同じ傾向である。

図-3 市内における水道管の被害状況(福岡市提供)

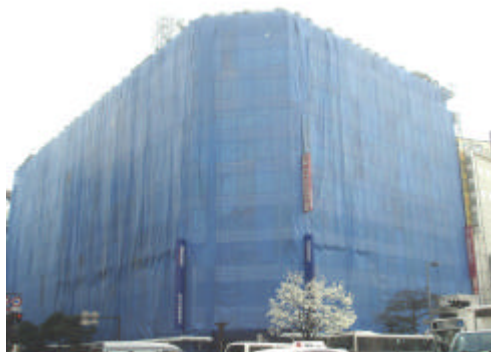
福岡市中央区天神の繁華街にある福岡ビル（1961 年竣工、RC 造 10 階建て）では 1608 枚の窓ガラスのうち、444 枚が割れて落下し、4 名が負傷した。同ビルは竣工年が古く、ガラスと窓枠をパテで固定する旧工法が使用されていた。この問題は、1978 年の宮城県沖地震で顕在化しており、1979 年以降ゴム状の充填材の使用が義務づけられた。

写真-7 多数の窓ガラスが割れて落下したビル

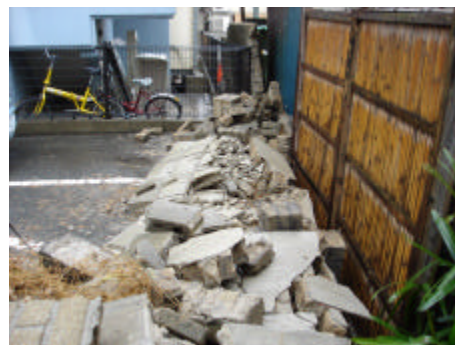
実は、1978 年の宮城県沖地震ではブロック塀や石塀の下敷きで 16 人が死亡する事故が起きている。その後制定された建築基準法施行令では、ブロック塀は高さ 2.2m 以下にすること、壁内に 9mm 以上の鉄筋を縦横 80cm 以下の間隔で配置することなどが定められた。ただし、住宅とは別に塀だけを作る場合には建築基準法による検査は行われていないとのことである。写真 - 8 の倒壊したブロック塀では、鉄筋も見受けられるが、完全に崩壊していた。

写真-8 ブロック塀の崩壊

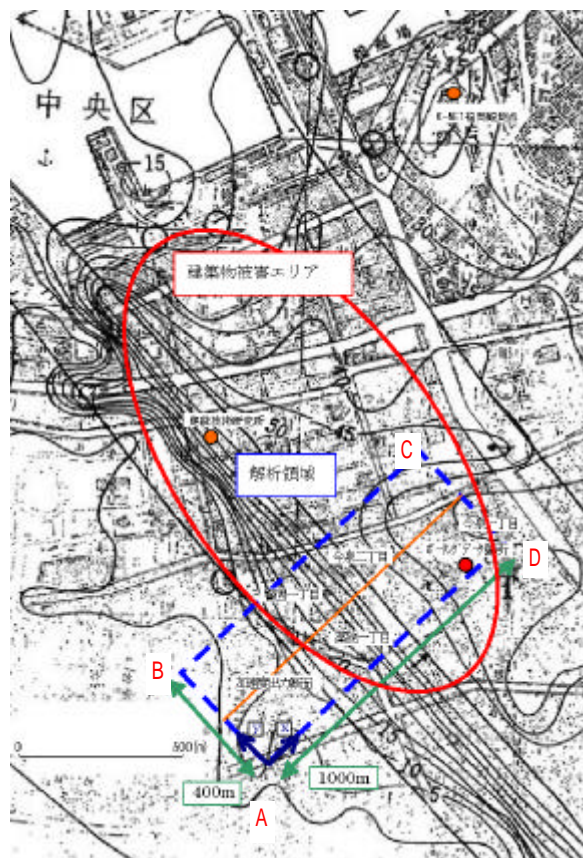
建物の被害は天神より西側の大名・今泉地区に集中した（図 - 4）。天神 5 丁目 1-23 に設置されている防災科学技術研究所の強震ネットワーク（K-NET）による観測結果（地表面地震動）の最大値は南北方向 277gal（ $\text{cm/sec}^2$ 、ガル）、東西方向 239 ガルであった。一方、大名 2 丁目 4-12 所在の（株）建設技術研究所九州支社（免震建物）の免震基礎部（地表面相当）の最大加速度は南北方向 489 ガル、東西方向 310 ガルであった。同社の観測波形の加速度応答スペクトル（減衰定数 5 % で計算）は 2000 ガルを超えている。図 - 5 に両地点の南北方向加速度の応答スペクトルを比較している。

図-4 基盤等高線の分布と建築物被災エリア及び地盤解析領域

や地盤内ひずみの増大が指摘されている<sup>4)</sup>が、福岡の基盤等高線図<sup>1)</sup>によると、大名・今泉地区で等高線が密となる傾斜地盤であり、ほぼ南西の方向から北東の方向に傾斜している地層構成となっている(図-4参照)。この傾斜地盤は断層運動によって形成されたと言われている。  
この地区から、図-4に併記するような長方形の地区を対象にして、3次元有限要素法による地盤の線形時刻歴応答解析を行ったところ観測波形と調和的な結果を得ている<sup>2)</sup>。

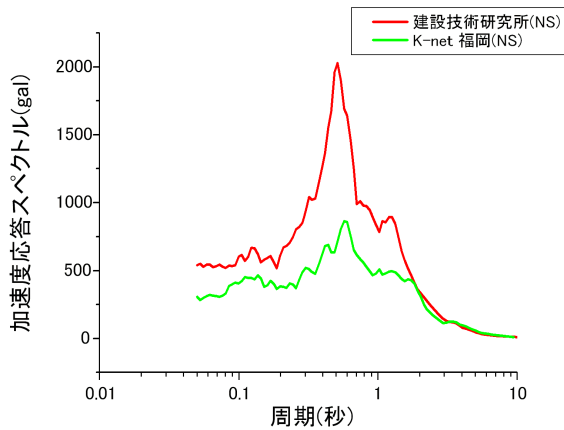
図-5 南北方向加速度の応答スペクトルの比較

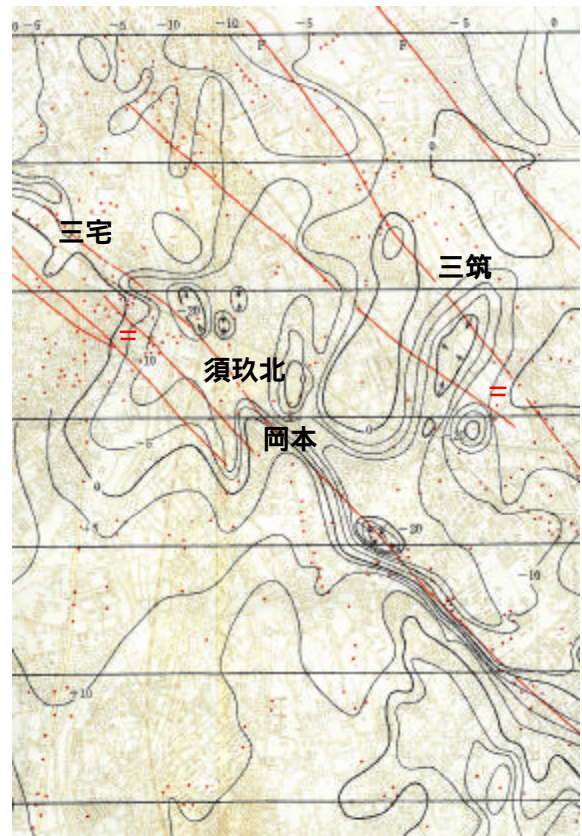
福岡市南部及び春日市においても飛び地的に建物の被害が目立つ地域がある。これらの被災地域を基盤等高図に重ねてみると、それらの地域が堆積層の厚い凹地であることが分かり、被災の原因は地震動の局地的な増幅に起因しているといえよう。

図-6 基盤等高線の分布<sup>3)</sup>と被災が目立った地域
