# 2005 年福岡県西方沖地震での液状化被害 に関する調査報告

2005 年福岡県西方沖地震では、博多湾の沿岸域を中心として、主に埋立地において地盤の液状化が発生した。これによって、岸壁のはらみだし、道路の隆起、地盤の流動などの被害が生じている。本報告では、液状化発生地点の分布と噴砂の粒度特性について明らかにするとともに、液状化による構造物被害の概要についてまとめている。また、本地震で見られた液状化による構造物被害の原因や液状化被害の特徴について、明らかになっている範囲内で指摘している。

### Report on Site Investigation of Damages to Structures due to Liquefaction Induced by the 2005 Fukuokaken Seiho-oki Earthquake

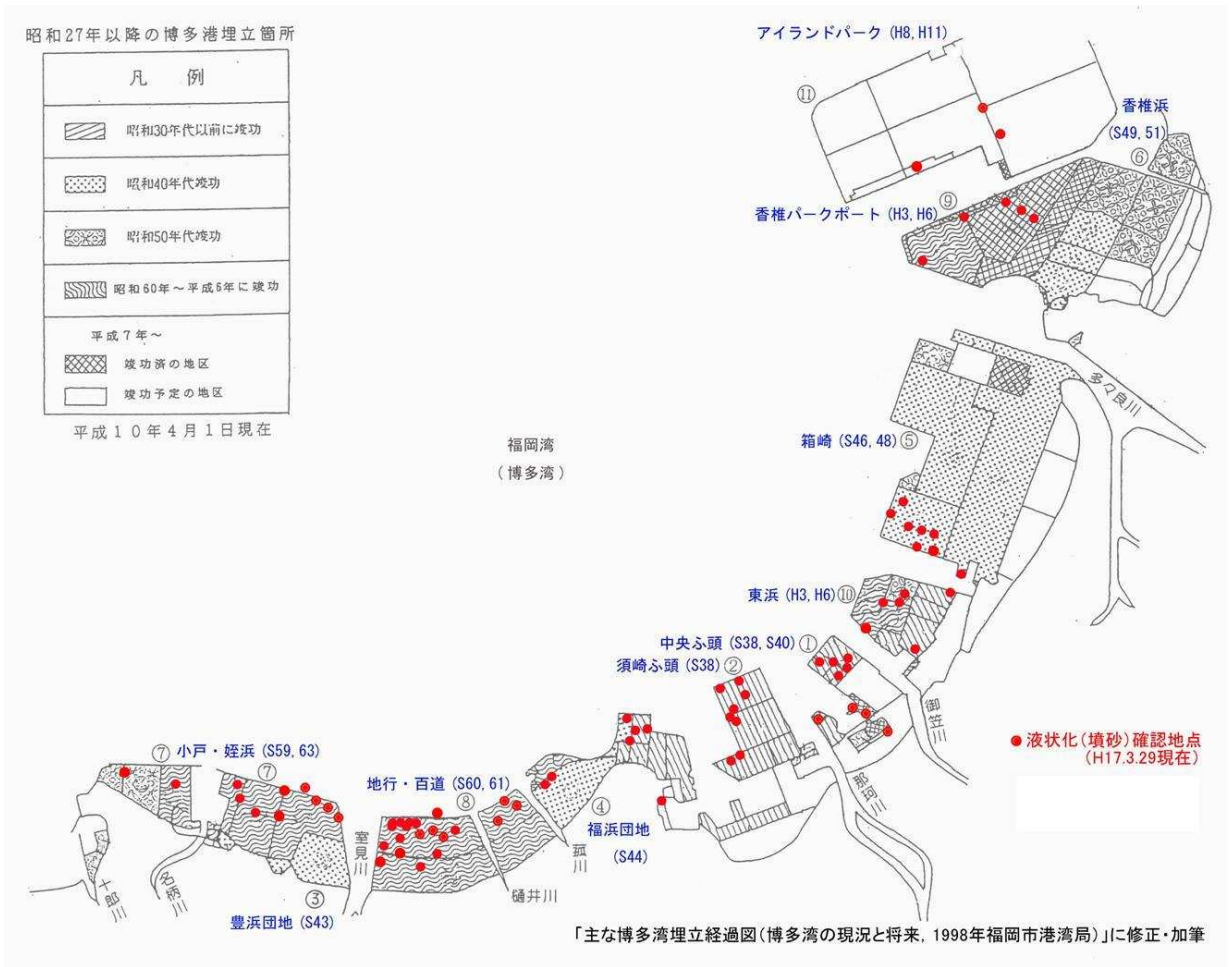
図-1 博多湾の沿岸域での液状化発生地点の分布図

以上より、液状化発生地点の多くがほぼ埋立地に集中していることが分かる。しかしながら、それらの地点は、埋立地内でも全域に分布しているのではなく、点在している。これより、2000年鳥取県西部地震などの過去の地震における液状化発生状況と比較すると、今回の地震における液状化の程度はそれほど激しくはないと判断される。ただし、現在までの調査において、東方では新宮漁港の埋立地、西方では糸島郡志摩町の中学校校庭、北方では海の中道海浜公園でそれぞれ液状化したことも確認されている。これから聞き取り調査等によって液状化発生の範囲は広がる可能性も否定できない。なお、各地で観測された噴砂跡の様子を写真-1～10に示す。

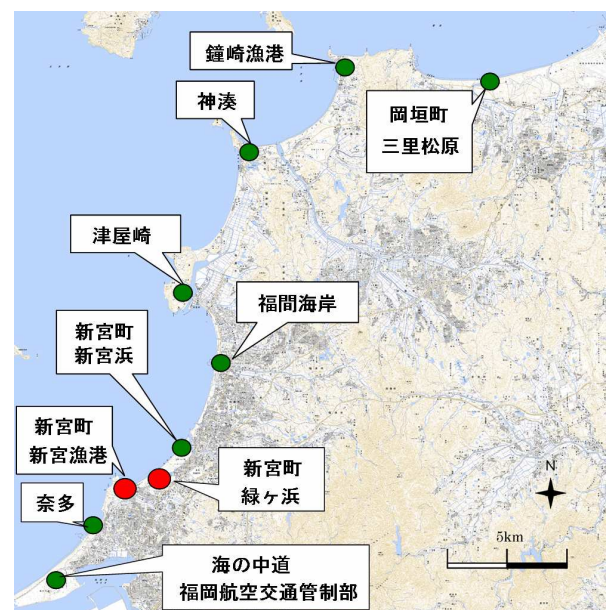
図-3 福岡市東部周辺で踏査を実施した地点と液状化発生地点(赤丸の地点でのみ噴砂跡を確認, 緑丸の地点では噴砂跡を確認できず)

過してから実施したものの、噴砂跡やその他の液状化の痕跡を発見することはできなかった。また、図-3は福岡市東部周辺で踏査を実施した調査地点（緑丸、赤丸）と液状化（噴砂跡）が確認された地点（赤丸）を示したものであり、図-4は福岡市西部周辺で踏査を実施した調査地点（緑丸、赤丸）について同様に示したものである。

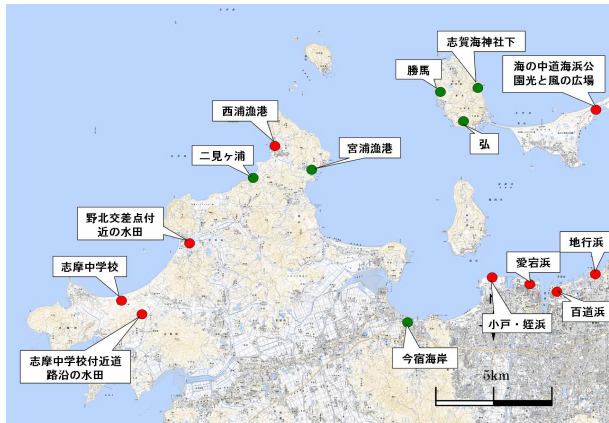
図-4 福岡市西部周辺で踏査を実施した地点と液状化発生地点（赤丸の地点でのみ噴砂跡を確認、緑丸の地点では噴砂跡を確認できず）

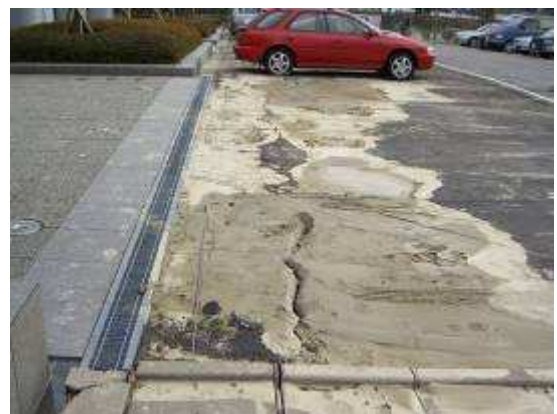
写真-1 百道浜 RKB 会館駐車場での噴砂跡

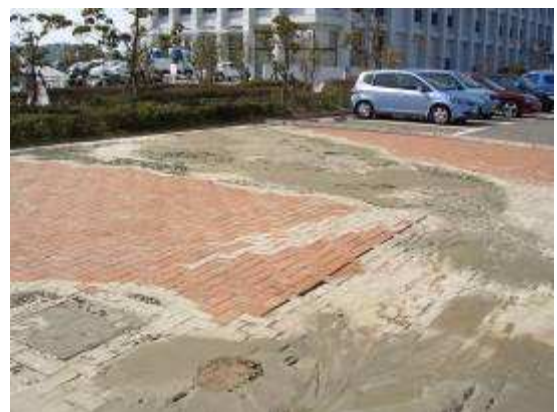
写真-2 百道浜 Panasonic 駐車場での噴砂跡

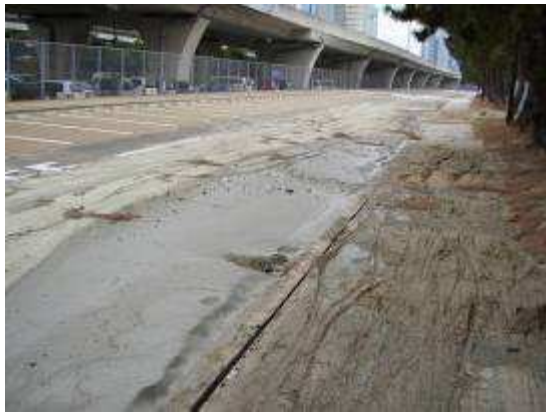
写真-3 ヤフードーム裏シーサイドももち海浜公園駐車場で噴砂跡

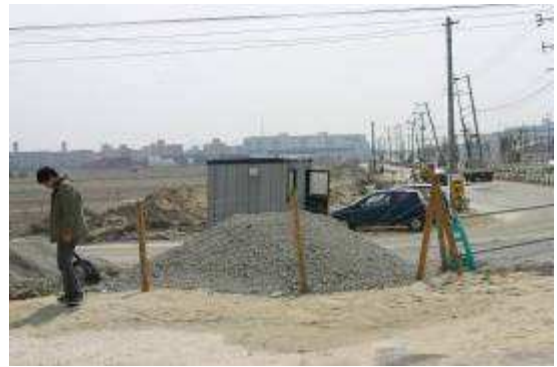
- 3) アイランドシティでは、旧仮護岸跡や岸壁背後の一部で液状化の発生が見られたが、埋立地の大部分は液状化していない。この人工島内には航路浚渫等による細粒分を多く含む土が埋め立てられているためにこのような液状化の発生状況であったと考えられる。

写真-7 アイランドシティでの噴砂跡

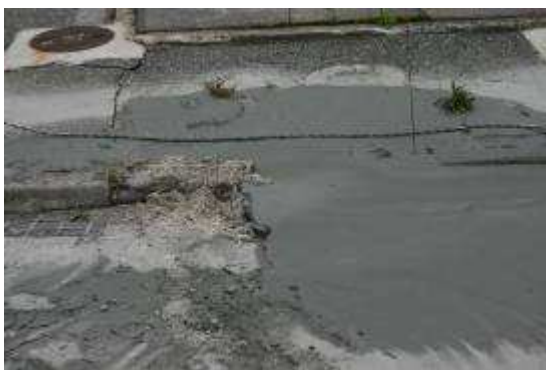
写真-4 荒津コスモ石油前で噴砂跡

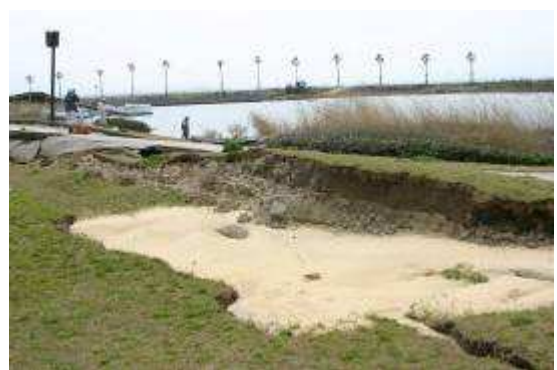
写真-8 海の中道公園内での噴砂跡

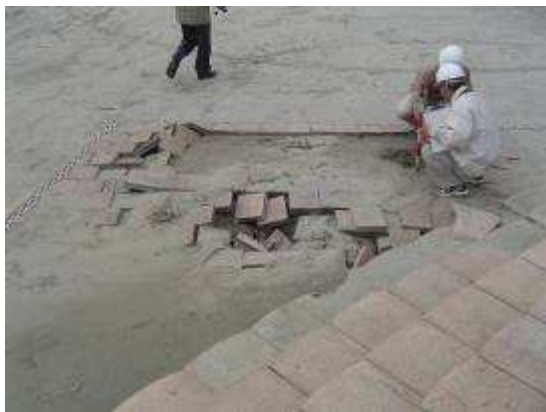
写真-5 中央埠頭イベントバスでの噴砂跡

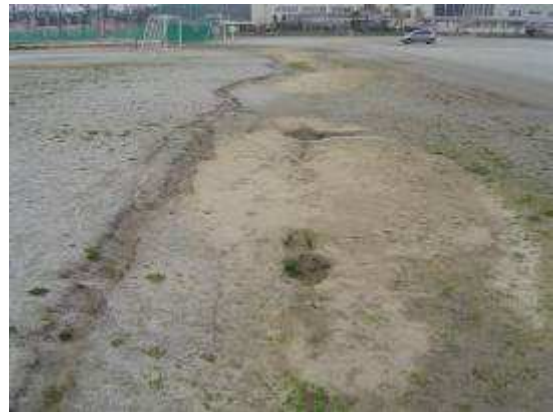
写真-9 志摩中学校グラウンドでの噴砂跡

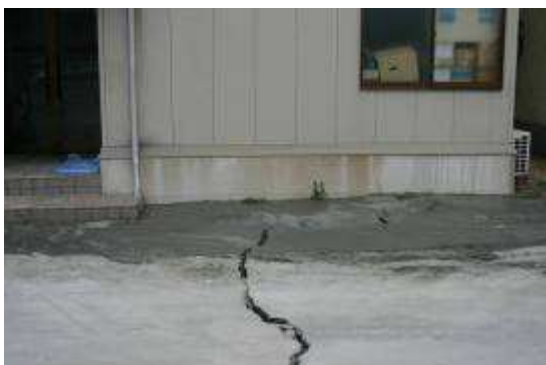
写真-6 中央埠頭7号岸壁の背後での噴砂跡

構造物のすぐ背後では、写真-6 に示したように、噴砂跡が確認されている。これらのことから、本岸壁の被害は、主に地震時の慣性力と背後地盤の液状化により生じたものと考えられる。なお、地震後の観測では、被害を受けた岸壁に開口亀裂が生じているため、そこから背後の埋立土が波浪により吸い出され、背後地盤の沈下が次第に増大していることが確認されている。今後、陥没等の 2 次災害の危険があるため、早急に応急対策を行う必要がある（写真-13、14）。このような現象は他のいくつかの被災岸壁でも同様に確認されている。

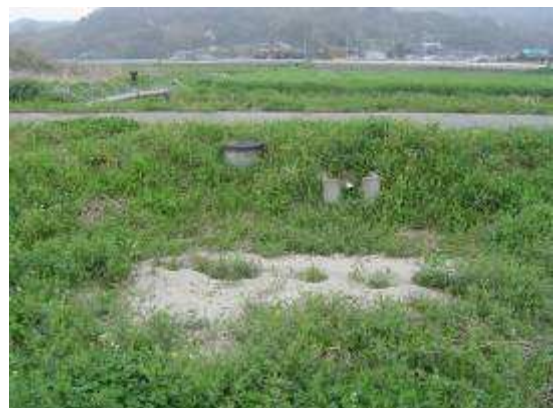
写真-10 志摩町野北の水田での噴砂跡

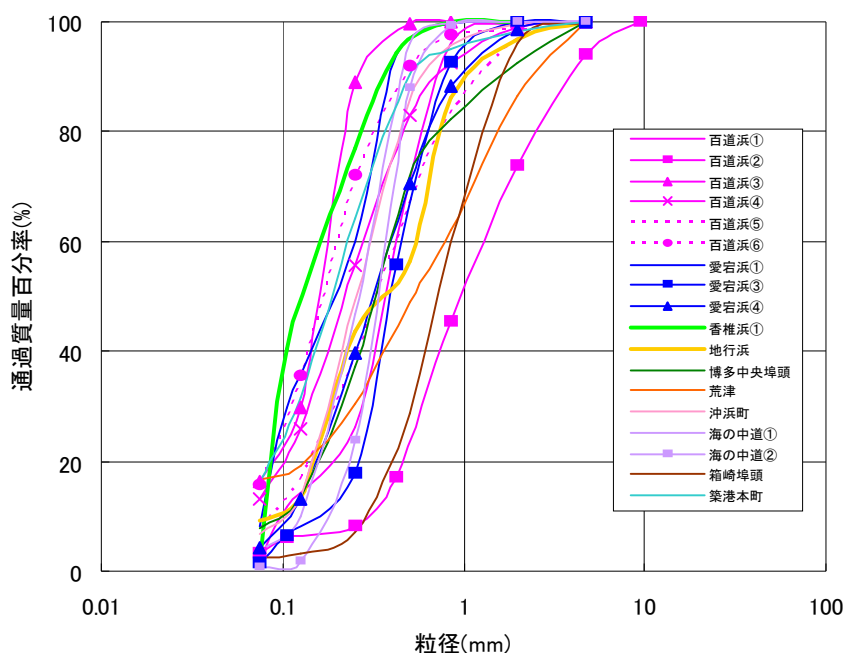
図-5 填砂の粒径加積曲線

図-5 には、いくつかの液状化発生地点で採取した噴砂の粒径加積曲線を示している。噴砂の粒度特性については、現在までに、愛宕浜や百道浜といった西側の埋立地で採取した試料について多く調べている。図-5 の結果では、平均粒径  $D_{50}=0.08\sim1.06\text{mm}$ 、均等係数  $U_c=2.4\sim7.1$  となっており、今回調査した噴砂試料は、一部の試料（百道浜②、荒津、箱崎埠頭）を除外すれば、比較的粒度の良い中砂から粒径のそろった細砂に分類される。なお、各埋立地で採取した噴砂には色や臭いなどの違いも認められている。今後、液状化発生と埋立材の種類の関連についても調べる必要がある。

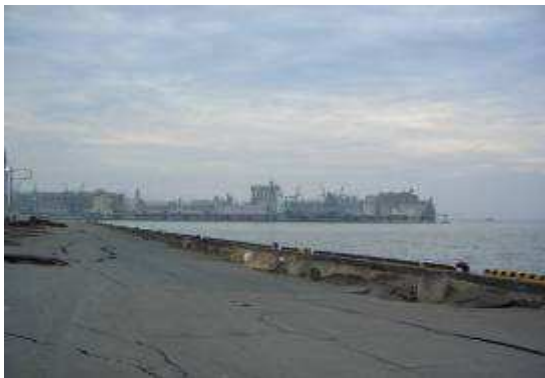
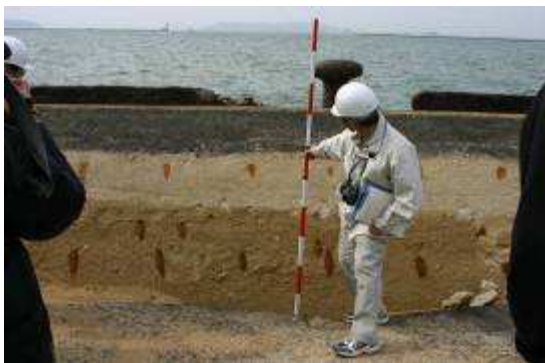
中央埠頭の先端部にある 7 号岸壁（-5.5m）での被害状況を写真-11、12 に示す。この箇所では、岸壁が海側に最大 1m 程度はらみだし、背後にあるエプロン部が 1.2m 程度沈下する甚大な被害が発生している。本岸壁は L 型ブロック式岸壁であり、この

写真-11 中央埠頭 7 号岸壁の被害状況

写真-12 中央埠頭 7 号岸壁の被害状況

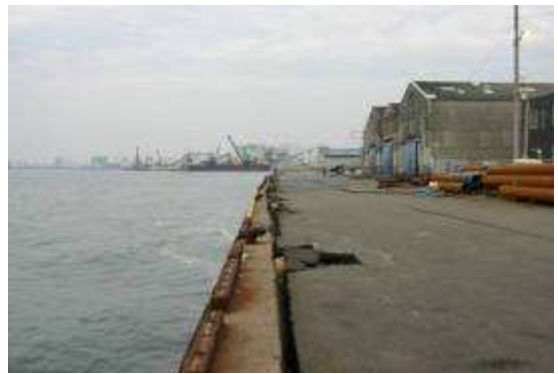
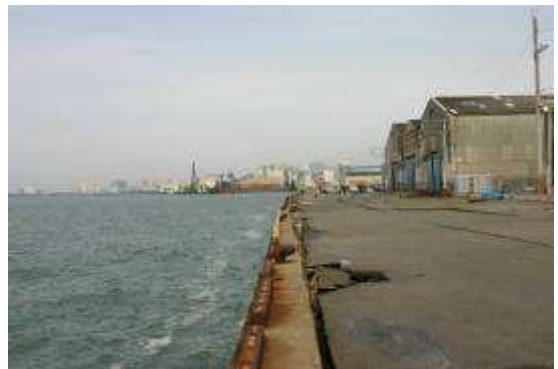
写真-13 中央埠頭 7 号岸壁の被害状況  
(200/3/21 撮影)

写真-14 中央埠頭 7 号岸壁の被害状況  
(2005/3/26 撮影)

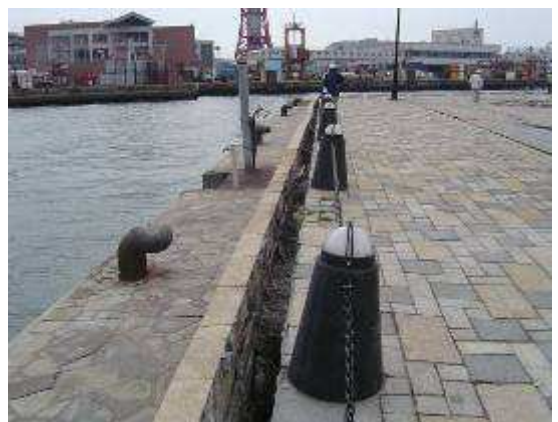
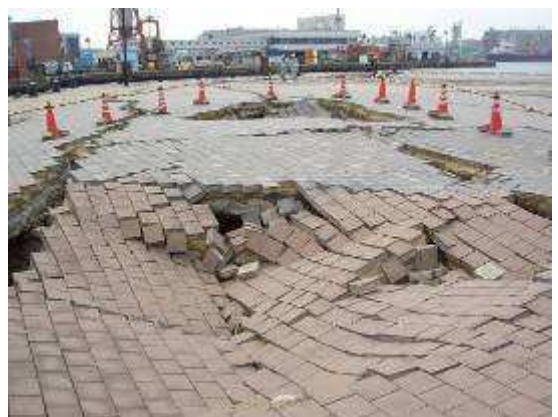
中央埠頭の付け根に位置するイベントバースでも大きな被害が発生している。写真-15、16 にイベントバースの被害状況を示す。この箇所は 20～60m の幅で海側に突き出ている突堤であるため、両側の岸壁（-4m）が海側に 20cm 程度はらみだし、突堤の地盤では沈下とともに、多数の陥没が生じている。陥没していない部分も地下に空洞があって今後陥没する可能性があるため、危険な状態にあると考えられる。本岸壁も L 型形式であり、突堤の背後地盤では噴砂跡が確認されているため、本被害は本埠頭の先端部と同様の原因で生じたものと思われる。なお、突堤の背後地盤では地表面がなだらかに傾斜しているため、斜面上方から海に向かって液状化に伴う地盤の流動現象が発生していたが、これについては後述することとする。

写真-15 中央埠頭イントバースの被害状況

写真-16 中央埠頭イベントバースの被害状況

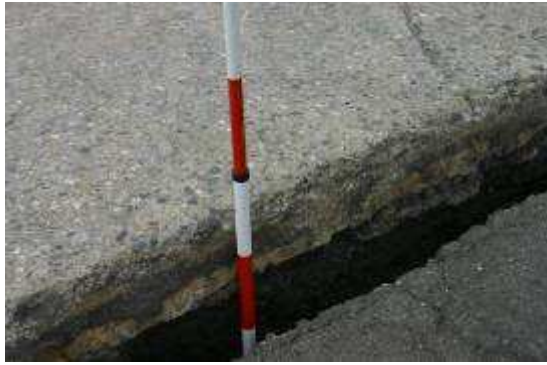
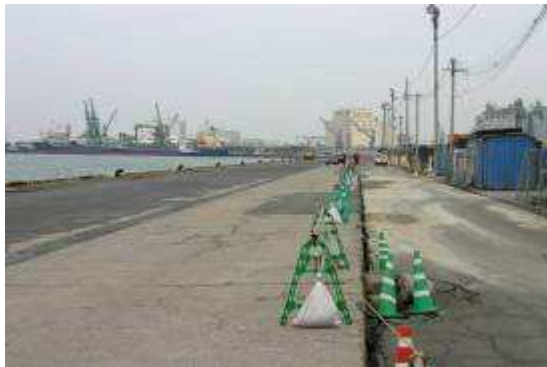
30～50cm の段差が生じている。この被害状況を写真-17, 18 に示す。本岸壁は控え矢板形式であり、表面はコンクリートスラブが施工されている。背後地盤では液状化が発生していることから、岸壁構造物、すなわち主矢板および控え矢板が一体となって海側に押し出され、スラブ面と背後地盤との間に段差が大きく生じたものと考えられる。ここでは暗渠配水管が破断する被害も認められた。このように、本岸壁の被害はL型岸壁の被害とは明らかに異なっており、構造形式による被害の相違が認められた。

写真-17 箱崎埠頭 6 号岸壁の段差

写真-18 箱崎埠頭 6 号岸壁の被害状況

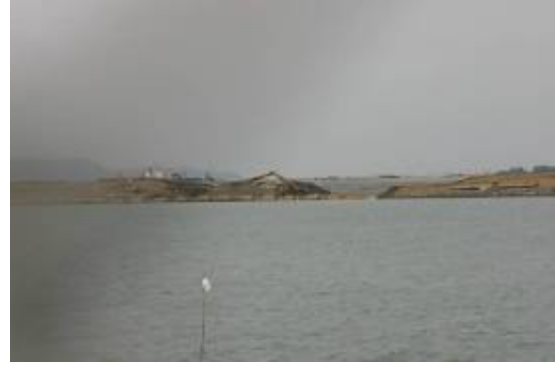
アイランドシティでは、西側に位置する B4 仮護岸の一部が崩壊し、埋立土砂が海中に流出する被害が生じている。写真-20 はその崩壊現場を示したものである。この原因については、今のところ明らかではないが、①崩壊箇所は以前仮護岸の開口部であったため、B4 仮護岸の中では脆弱な部分であったこと、②築堤部に発生したクラックに埋立地内からの水が入り、堤体が侵食されたこと、③仮護岸に埋立土の動圧力が作用したこと、④上部盛土の基礎であり、護岸の本体である盛砂部で過剰間隙水圧が発生し、強度が低下して盛土全体が海側に向けてすべりまたは流動破壊を起こしたこと、等が考えられる。

写真-20 アイランドシティ B4 仮護岸の崩壊

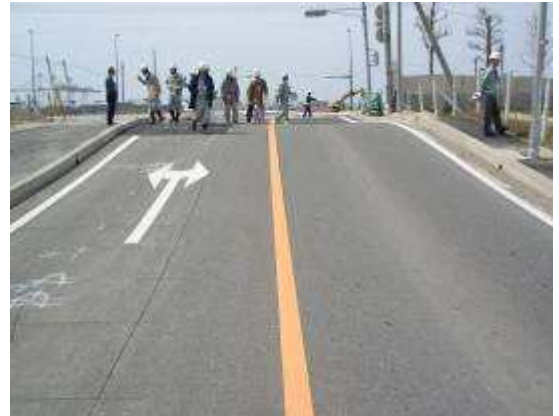
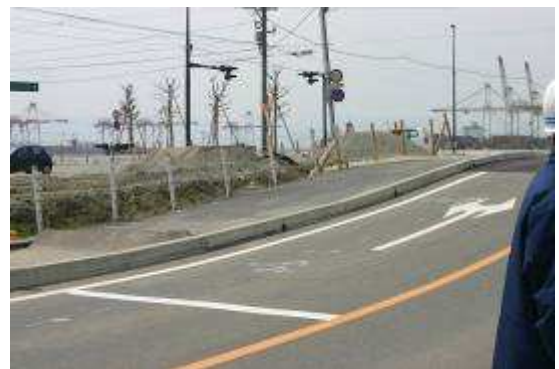
写真-21 アイランドシティ中央の交差点での道路の隆起

写真-22 アイランドシティ中央の交差点での道路の隆起

アイランドシティのほぼ中央部で、中央道路と臨港道路の交差点付近において、道路が局部的に1m程度隆起する被害が発生している。写真-21, 22にその被害状況を示す。この箇所は埋立過程において旧A1仮護岸が配置されたところであり、現在その地中には直径80cmの埋設管（海水淡水化送水管）が、臨港道路から中央道路に左折するように湾曲した後、旧仮護岸の盛砂上部を横切るように設置されている。この道路隆起により埋設管も一部1m程度真上に移動していた。図-6は道路隆起による埋設管の被害状況を示したものである。

臨港道路と平行な旧A1仮護岸沿いでは、電柱がランダムな方向に傾斜するとともに、噴砂跡が隆起箇所を含む前後200m区間で確認されており、N値10未満の飽和した砂層である盛砂が液状化を起こしていたと考えられる。図-7は旧A1仮護岸の延長方向に平行な断面を示したものである。破線は地震前、実線は地震により変形した後の地盤の断面形状をそれぞれ示している。図から明らかなように、旧A1仮護岸と直角方向には会社1工区の仮護岸があり、地震時に旧A1仮護岸の盛砂が液状化して会社仮護岸の盛土荷重を支えられなくなり、液状化した盛砂部が流動的破壊を起こして中央道路まで押されて、道路面を隆起させたものと考えられる。

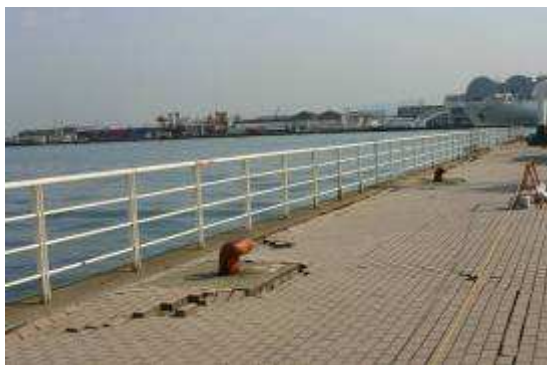
その他の埠頭については、博多埠頭の先端部（サンセットパーク）などにおいても岸壁が被害を受けており、その背後地盤では液状化発生が確認されている。この被害状況を写真-19 に示す。

写真-19 博多埠頭先端部サンセットパークの被害状況

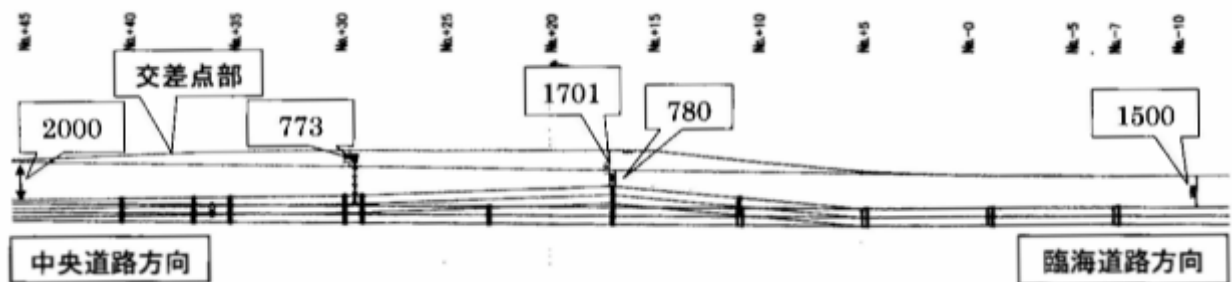
図-6 埋設管の被害状況

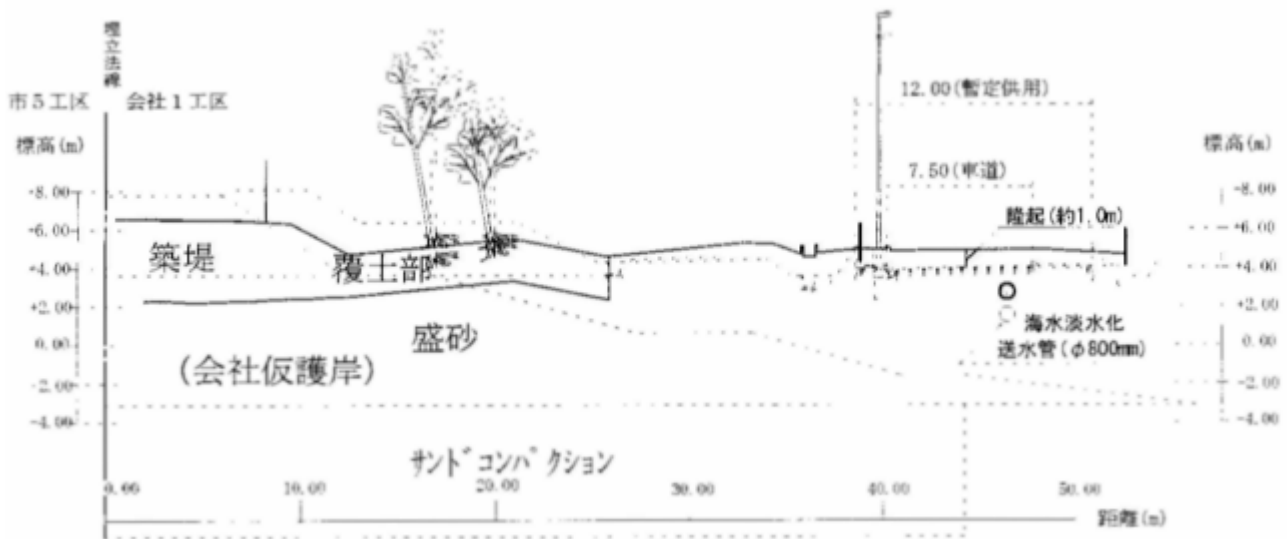
図-7 道路隆起を起こした地盤の断面形状

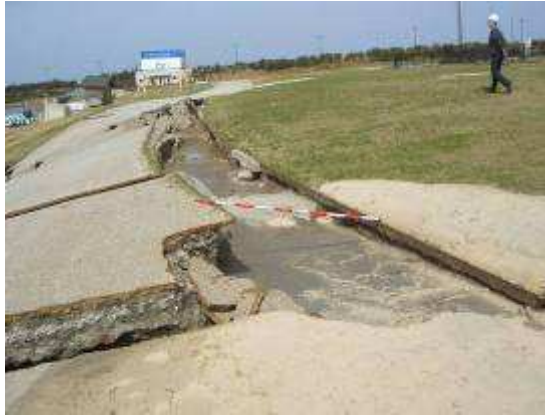
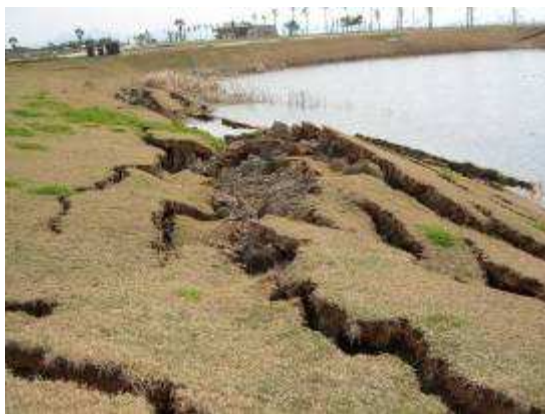
流動と見られる現象が発生している。写真-23, 24にその被害状況を示す。この広場では、カモ池という池に向ってなだらかに傾斜した地盤において、池に平行な地割れが多数発生し、また、多くの地点で噴砂跡が認められている。簡単な測量により測定した流動量は6m程度で、流動が起こった範囲は池の縁から斜面上方に向って70m程度であった。また、被災範囲は長さ250m程度で、最大亀裂深さは1.4m程度であった。このような被害形態から、本斜面地は液状化に伴う地盤の流動で大きく変位したものと推察される。ただし、本広場の造成履歴や地盤のデータ、噴砂の物理特性等を調べ、液状化層および非液状化層に関する検討を行い、本被害のメカニズムを明確にする必要がある。

写真-23 海の中道海浜公園（光と風の広場）内での地盤の流動

写真-24 海の中道海浜公園（光と風の広場）内での地盤の流動

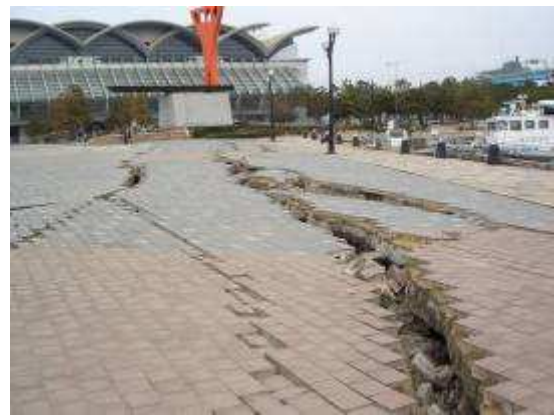
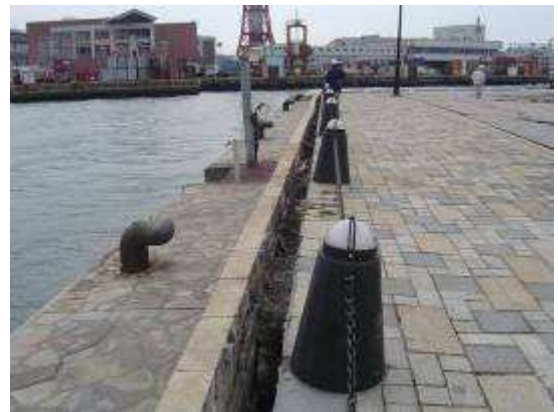
もう一つの例は、中央埠頭のイベントバースのすぐ背後で地盤の流動と見られる被害が発生している。写真-25, 26はその被害状況を示したものである。この箇所でも、地盤が緩やかに海側に傾斜しており、その斜面地に地割れが多数生じている。また、多くの地点で液状化の発生も確認している。これについても、今後詳細な調査を行い、被害のメカニズムを明らかにする必要がある。

写真-25 中央埠頭イベントバースでの地盤の流動

写真-26 中央埠頭イベントバースでの地盤の流動
