# 福岡県西方沖地震による道路・橋梁被害状況

福岡県西方沖地震で発生した道路構造物の被害は204箇所にとんだが、多くは舗装陥没などの軽微な損傷であった。次に、損傷が確認された4橋について、その損傷状況の説明を加えた。今津橋では桁衝突による桁の損傷が確認された。海の中道海浜公園の棧橋では橋脚の傾きが、志賀島橋では橋脚の沈下による桁の段差が発生した。また、千鳥橋ではローラー支承の損傷が発生した。これらは、いずれも従来の地震においても、同様の被害が発生した極めて一般的な損傷形態であった。

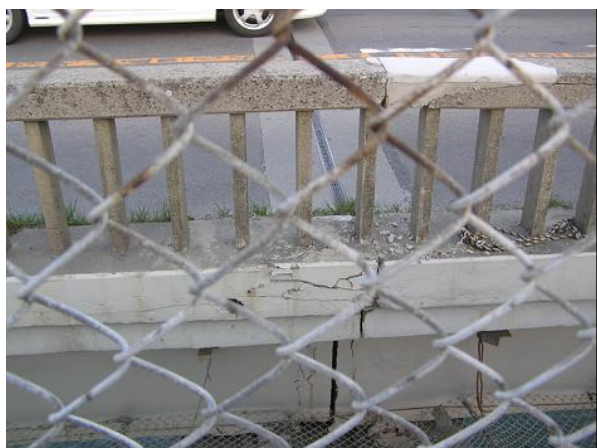
写真-1 桁の衝突による損傷  
(第2径間と第3径間)

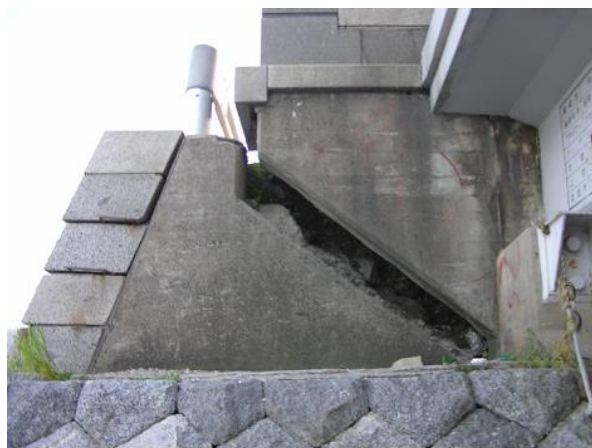
写真-2 周辺地盤の沈下による橋台のズレ

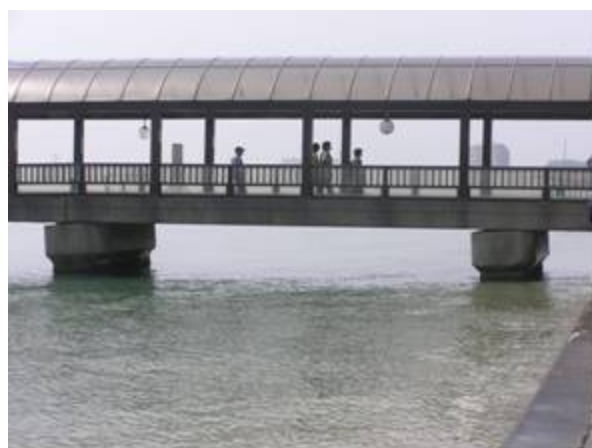
図-3は海の中道海浜公園のフェリー乗り場で用いられている、5径間単純桁の栈橋である。桁長はそれぞれ10m程度である。写真-3に示すように、橋脚が地震力により、海側に押し出されて、7橋脚の内、護岸側の3橋脚に傾きが認められた。そのため、橋脚の傾きに伴う、桁の浮き上がり、桁と護岸の連結部のずれ、護岸にもひび割れが発生しているが、このような損傷にも係わらず栈橋としての機能は保持されている。

写真-3 詳細被害状況(海の中道の栈橋)

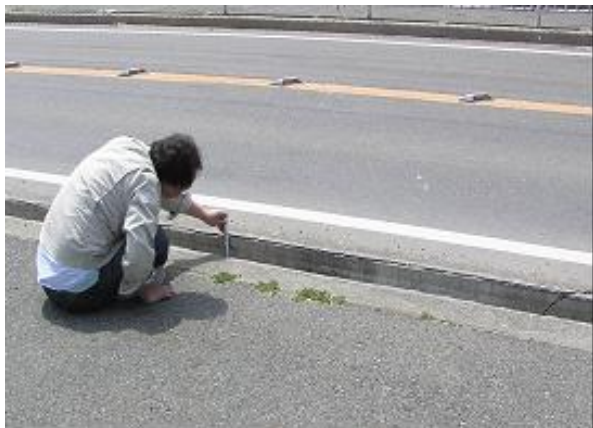
写真-4 桁の段差

上にあり、昭和49年に旧橋部分に、新橋脚および新桁を増設した6径間単純桁（新桁はP C桁、旧桁はR C桁）構造となっている。そのため、歩道部と車線部は橋脚構造が異なっている。両側が海に接しており、塩害が著しい環境でもあり、鋼材腐食によるひび割れ損傷が発生している。写真-4、-5に示すように損傷状況としては、歩道部に10cm程度の段差、および、旧橋脚には地震による新たなひび割れが発生している。段差の発生原因としては、地震に伴う、旧橋脚の沈下が考えられるが、地震翌日の調査においては、旧橋脚と地盤とのハダ隙などは認められなかった。

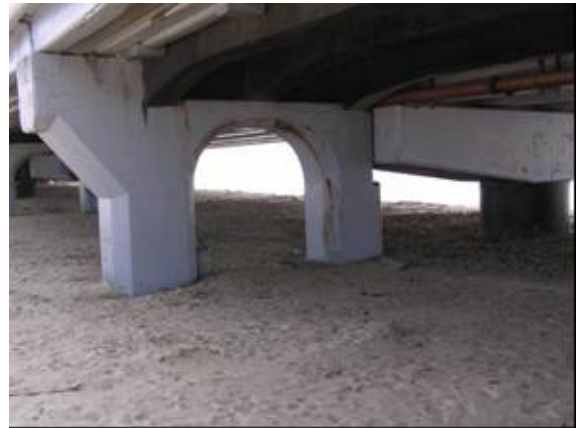
写真-5 橋脚のひび割れ

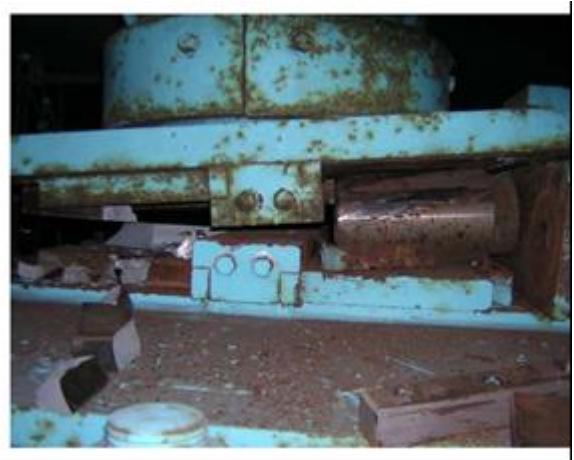
写真-6 ローラー欠落（上流側）

福岡都市高速千鳥橋は、御笠川の河口に位置する4径間連続曲線鋼箱桁橋であり、JCT近くでもあり、曲線半径が小さく、かつ縦断および横断勾配も大きくなっている。本橋梁の5橋脚のうち、ローラー支承に損傷があった橋脚を除く4橋脚は、上下線の橋桁がそれぞれ個別のT型R C橋脚上で支持されているが、損傷の発生した橋脚は、図-5に示すように、変断面の同一橋脚であった。写真-6にローラー支承の損傷、写真-7にサイドブロックの損傷状況を示すが、ピンが破断した支承は、上り線（図-5中の高所側の2箱桁のうちの上流側（向かって右側））であり、破断したピンの一部がサイドブロッ

クを破壊して右外側に飛び出し、下り線（低所側）の路上に落下した。図-6に損傷したローラー支承の状況を示す。また、ピンが破断しなかった下流側の支承については、サイドブロックのみが破損し、ローラーピンについては損傷が見られなかった。応急補修としては、上流側のピンが破断した下流側の支承については鋼ブロックを代替として配置している。

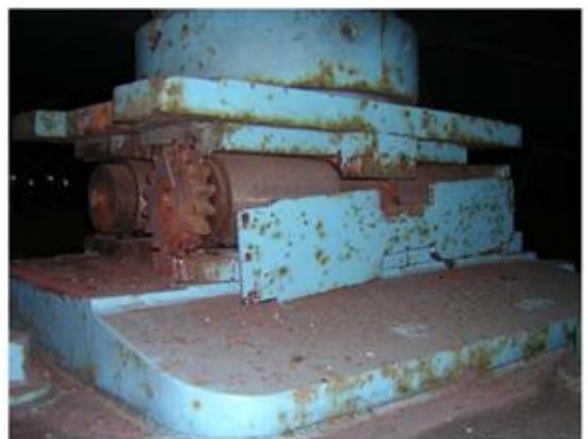
写真-7 サイドブロック損傷（下流）

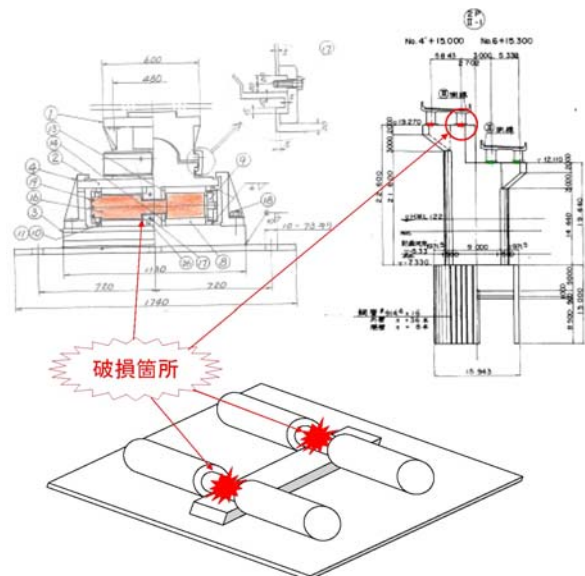
図-6 ローラー支承の損傷
