福岡県西方沖地震による建物被害集中地域分析

Damage characteristics of buildings along Kego fault

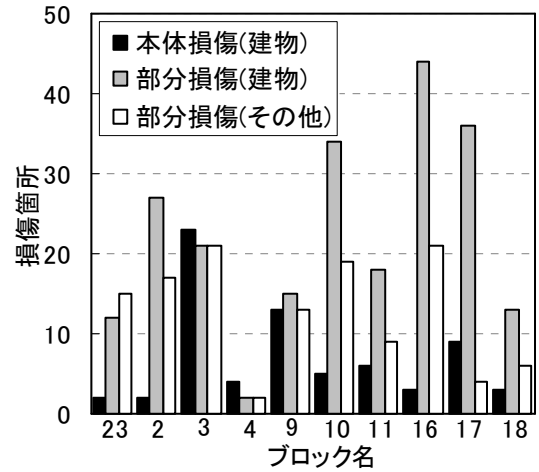
図-2 赤坂～薬院近傍損傷分布

図-1に調査区域と損傷発生箇所、図-2に赤坂～薬院付近損傷状況、図-3にK-NET 福岡観測点近傍損傷状況を示す。写真1～3に建物の代表的損傷例を示す。K-NET 福岡観測点近傍の4ブロックでは、本体損傷箇所4、部分損傷箇所44（建物28、その他16）となり、1ブロックあたりに換算すると、本体損傷率1箇所/ブロック、部分損傷11箇所/ブロックとなっている。これに対して、断層近傍の赤坂～薬院地区では、本体損傷箇所70、部分損傷箇所349（建物222、その他127）となり、1ブロックあたりに換算すると、本

体損傷率7箇所/ブロック，部分損傷35箇所/ブロックとなり，被害程度には数倍の有意差が存在する。

特に断層が横切ると想定される6つのブロック(2, 23, 9, 10, 16, 17)に限ると，本体損傷箇所55(損傷率9箇所/ブロック)，部分損傷箇所272(部分損傷率45箇所/ブロック)と被害率がさらに高くなっている。

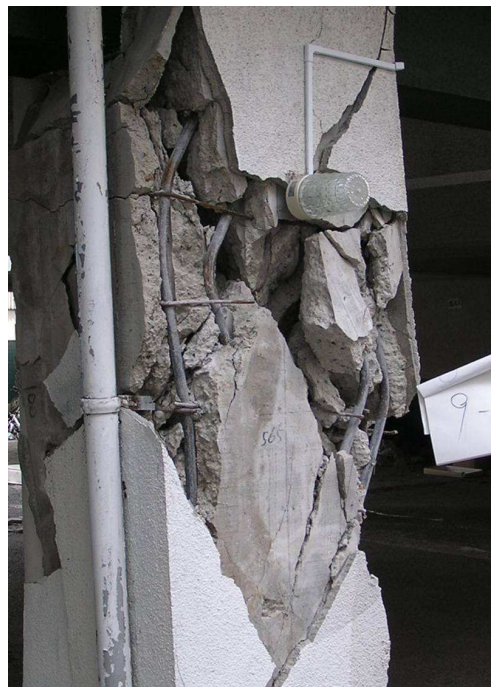
写真-1 柱のせん断損傷

次に，構造物の代表的損傷例について説明する。**写真-1**はRC5階建てのマンションであるが，ピロティ形式の1階駐車場の4本の柱にせん断損傷が発生するとともに，主鉄筋の座屈も見られる。主鉄筋および帯鉄筋に丸鋼が使用されていることから，昭和40年前後に建設されたと推定される。**写真-2**はRCの15階建てのビルであるが，下層階部分の窓と窓の間の壁にX字のせん断損傷が発生し，一部鉄筋が露出している。**写真-3**は高層マンションであるが，8階までの柱部材にせん断ひび割れが発生している。

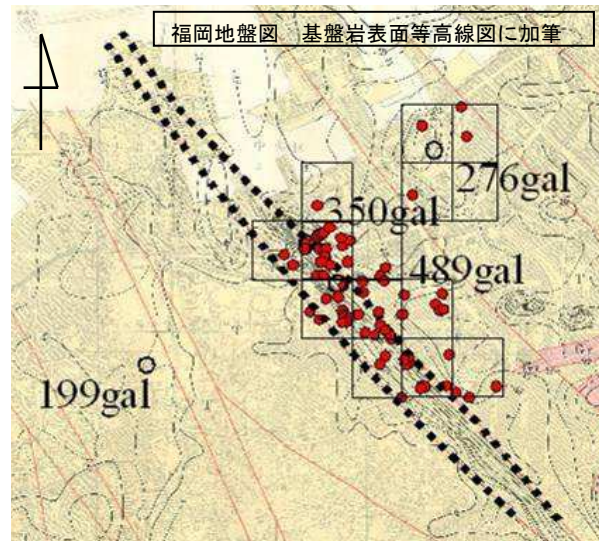
図-6 警固断層付近の基盤岩等高線図

以上のように，断層近傍付近では，最大加速度，構造物の被害程度とも，K-NET 観測近傍に比較して大きな値が得られた。図-5は想定断層近傍の地盤図で，図-6は警固断層付近の基盤岩表面等高線図

と構造物被害の分布であるが、北西から南東に延びる警固断層は、基盤が大きく変化するところに位置する。断層の西側では基盤面が浅く、東側では基盤が深くなっており、警固断層近傍で地層の特性が異なっていることが分かる。このような東側で厚い堆積層により、地震波が増幅された可能性や、地盤特性の急激な相違が生じる不整形地盤により、地震波が複雑に反射し、増幅された可能性も考えられる。
