スマトラ島沖大地震によるバンダ・アチェ市の 地盤災害の実態調査

Damage investigation on geotechnical disaster in Banda Ache due to Sumatra earthquake

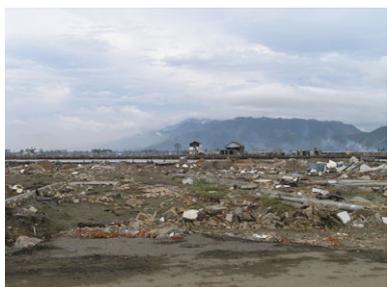
津波の襲来した沿岸地域(市の北部)では、図-1のように、見渡す限り破壊の跡であった。地表面には瓦礫や海砂が堆積し、液状化の証拠とされる噴砂口などは発見不可能であった。津波警報が出されても、これほど広大な地域から速やかに非難を行うことはかなり困難ではないだろうか。一方、津波の襲来しなかった市の南部(内陸部)では、筆者らの滞在した民家(図-2)のように、まったく無被害の建物が大半であった。体験をたずねても、給水器が一台倒れた以外は家具や食器の損害も無く、体感した震動も、継続時間が長い意外は、さして強いもので

図-1 アチェ市の津波襲来地域の例

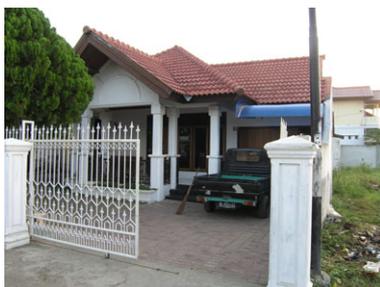
図-2 アチェ市南部の民家

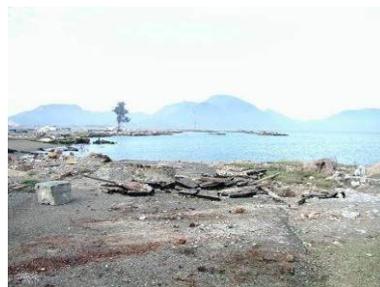
図-3 ウレレー港護岸の跡

る港がある．その中でも西部に属する旧港地域では陸地の喪失がはなはだしく、図-3のように護岸の一部を残して、裏の地盤が消滅した．また沖合い100m以上のところに港湾の構造物が顔を出しており、津波による物質移動が確認できた．図-4はウレレー港にある橋梁の基部である．この橋は津波にも破壊されなかった．写真には貝殻が付着している様子が示されている．地震後もなお水面上にこのような状況が見られるということは、広域的な地盤沈降がウレレー港地域では発生しなかったことを意味している．東部に位置するウレレー新港は、砂洲に掘り込まれた港湾である．その内部では図-5のように、棧橋や護岸には大きな被害は起きていない．しかし、港湾の管理棟は壊滅的な被害を受けており、また砂洲が消滅して外海と入り江につながったため新港へのアクセス道路は分断されていた．

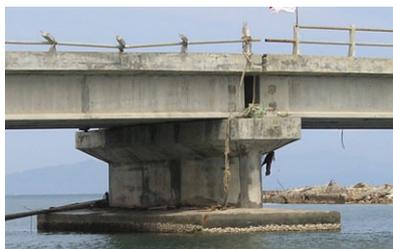
図-4 ウレレー港における橋梁基部

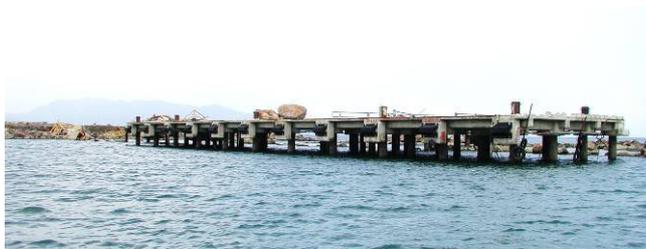
図-5 ウレレー新港内部の状況

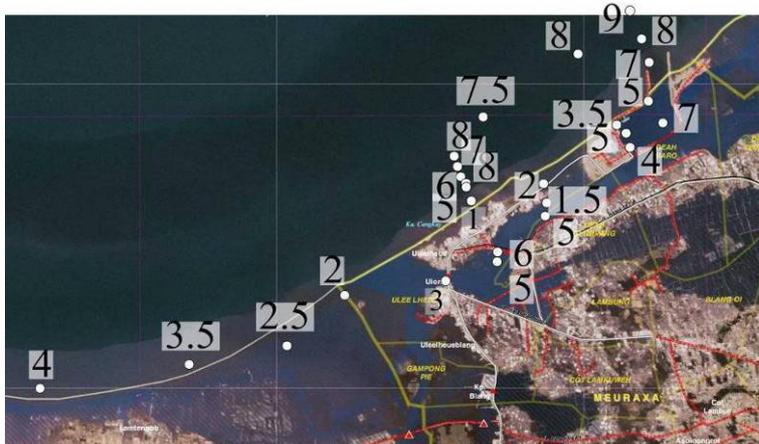
図-6 津波襲来後のウレレー港の水深（単位：m）
（写真出典：UNOSAT Satellite Imagery for all）

陸地の水没状況を把握するために、漁船を貸し切り、これら新港と旧港の内外にて水深を測定した．この結果を図-6に示す．旧港の外洋側では5-8m、内側では水深が1-2mと極端に浅くなっている箇所が

確認された。漁師の話によると、津波前後で水深が深くなった地点と堆積物によって水深が浅くなった地点があるとのことであった。新港の地点では5-7mの水深であった。

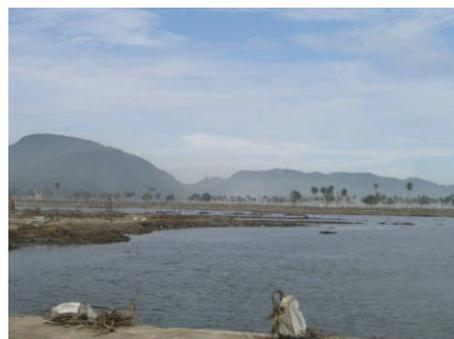
図-7 ウレレー港西方の状況

ウレレー港の西側に位置する海岸部は養殖場が多数存在した地域である。この地域は、図-7のようになって陸地であったところが水没した跡が広い範囲にわたって広がっている。その水深は2-4mであった(図-6)。

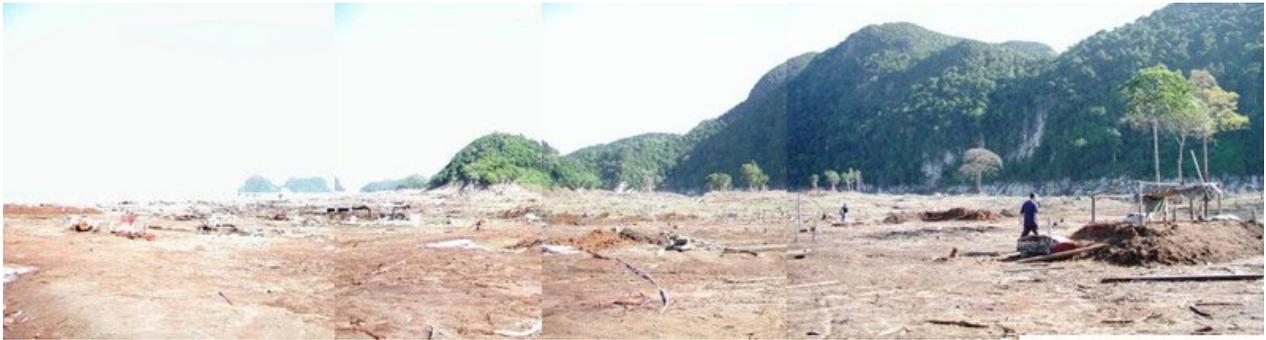
図-8 ルブン（Leupung）村の被災状況

外洋に面した地域はバンダ・アチエ市内より襲来した津波が高かった。ルブン（Leupung）村はそのような地域にあり、村落は全面的に破壊された(図-8)。村の裏手は急傾斜の山地になっており、津波の襲来が前もって知られていたとしても、そこへ逃げることは難しい。また海岸は100ないし200 m幅で消滅した(図-9)。図-9では家屋の基礎の高さが海水

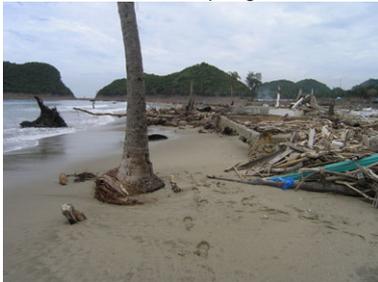
図-9 ルブン村の海浜の状況

面とほとんど等しいことから、少なからず地盤沈下が発生したのではないかと考えられる。

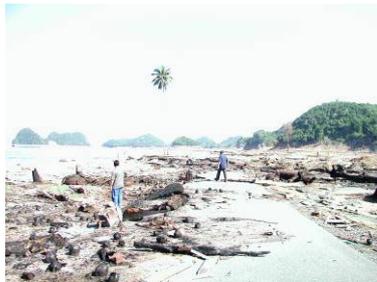
図-10 ルブン村の道路舗装の跡

図-10は道路の跡である。舗装自体には変状が見られないので、道路の位置に限っては大規模な浸食が起きていないこと、液状化のように路面に凹凸や亀裂を生じさせる現象も起こらなかったことがわかる。村人に尋ねたところ、彼らは砂浜が縮小したことは認識しているものの、周辺の島などが沈降したとは考えていなかった。

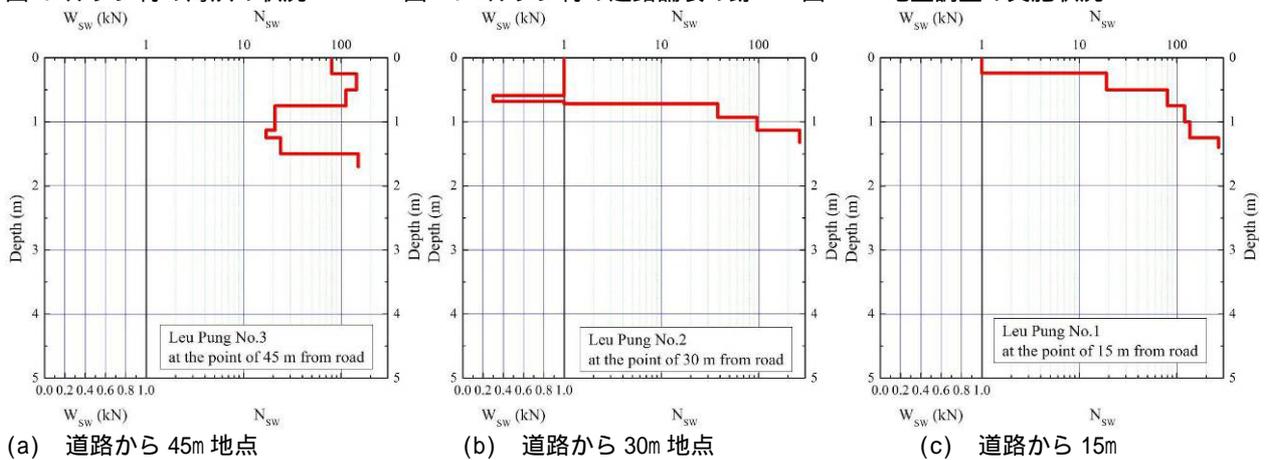
図-12 スウェーデン式サウンディング試験の結果

この海岸線に沿った道路から海側の3地点（道路から15m、30m、45mの3地点）にて、スウェーデン式サウンディング試験を行い、地盤の強度を調べた。図-11には試験の実施状況を、図-12には試験結果を示す。道路から15mと30mの地点では、表層から約1mの深さまで軟らかい層（Nsw値30未満）が堆積しており、それ以下ではかなり固い層が存在していることが分かる。また、45mの地点においても表層から1mの深さ付近に軟弱層が堆積しており、深さ1m以下に固い層がある。このことから、この地層で液状化が起こったとは考えにくい。また調査結果

からも分かるように、表層の軟らかい層が存在しており、この地層が津波の侵食によって失われたと考える方が妥当である。

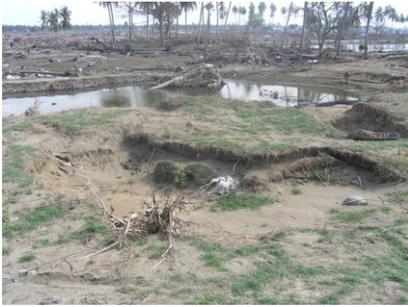
図-13 アチェ市東方の道路沿い陥没？孔

バンダ・アチェ市の東方では、浜堤裏の低地に養魚池が広がっている。おそらくここは元来、潟ないし沼沢地であったものと思われる。この地域にも津波が襲来し、家屋などを破壊した。ここで海岸線に平行に走る道路沿いに、図-13のような陥没？孔が多数見受けられた。当初は液状化による噴砂口か、とも考えられたが、道路盛土（高さ50 cm程度）の陸側に限って多く見られること、スウェーデン式載荷試験で地盤の状況を調査したところでは道路の両側で大きな差異が見受けられないこと（図-15）、図-14のように建物跡の周辺に深い陥没が起きてい

て、これが橋梁基礎に起きる洗掘と似ていること、最後に目撃者を発見し、地震直後には陥没孔は見られず、津波が引いた後、初めてこれを見たとの証言を得たことから、津波襲来時に盛土裏で洗掘が起きた、と判断した。なお、地震動と津波の襲来との間の時間間隔は、20分程度との証言を得ている。

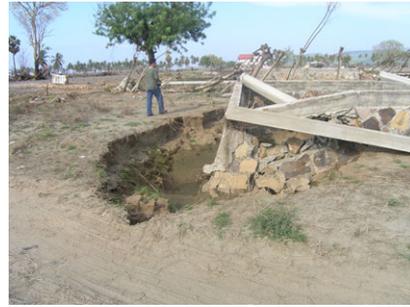
図-14 建物基礎周辺の陥没？孔

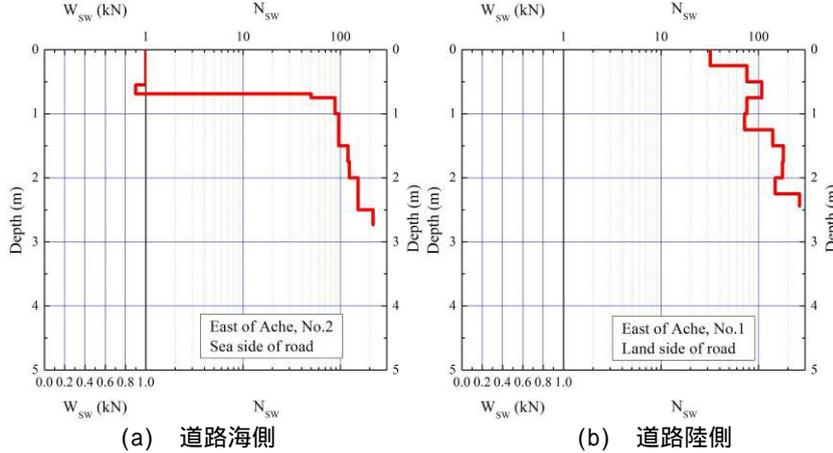
図-15 アチェ市東方の海岸沿いのスウェーデン式サウンディング試験結果

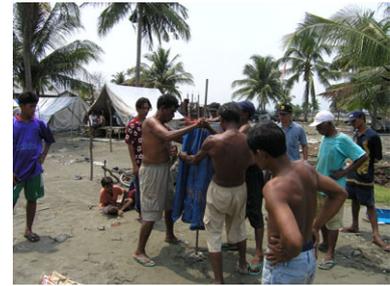
図-16 シグリの液状化発生地点

図-16は、砂と水が噴出した(液状化)地点である。

ただし家屋基礎に変状が見られないので、軽微な液状化であった、と考えられる。ここでスウェーデン式載荷試験を実施した(図-17)。その結果、N値に換算して5以下のゆる詰め砂層が確認された。軽微な液状化であることから、液状化抵抗率 F_L に、わずかに1を下回る値を想定すれば、地表の加速度が逆算できる。図-18にはスウェーデン式サウンディング試験の結果から標準貫入試験のN値を換算したものを、図-19には液状化抵抗率 F_L を1.0と0.8と仮定したときの地表面加速度係数を示す。この図より、シグリでは最大で100 gal程度の加速度が発生したと推定される。

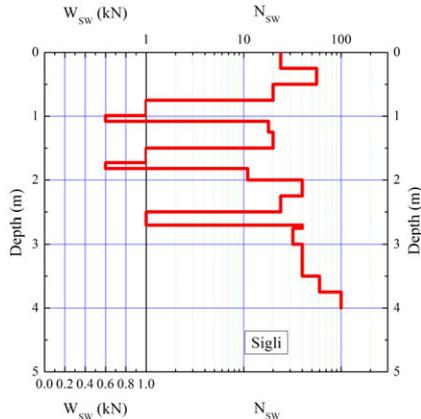
図-17 シグリの地盤調査結果

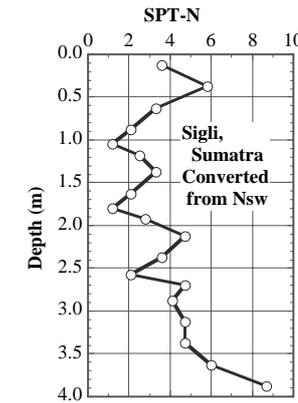
図-18 換算 N 値

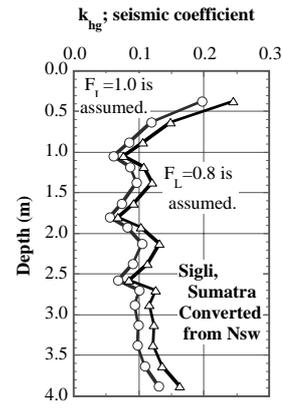
図-19 地表面加速度系数

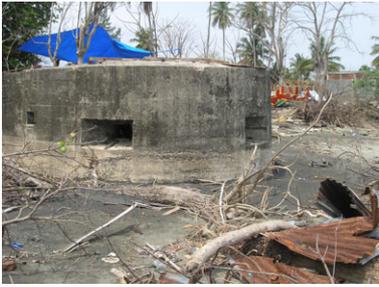
図-20 海岸に残る施設と洗掘

図-20は、マラッカ海峡に面する砂浜で洗掘によって露出したトーチカである。村人は、地震前には銃眼も砂に埋まっていた、というが、表面の色合いから判断して、洗掘は銃眼より下に限られるのではないだろうか。洗掘の跡は図-21の道路法肩にも見られたが、これも海側から襲来した津波によって裏面に生じた洗掘である。またさらに20 km東方のサマランガでは、河口沖の砂洲が消滅したが、地盤沈降は起きていない(図-22)。

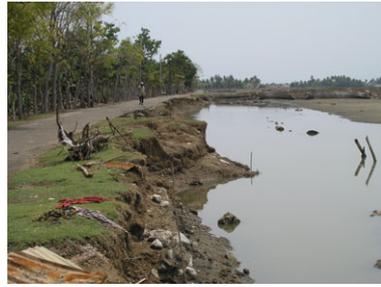
図-21 浜堤裏の道路法肩の洗掘

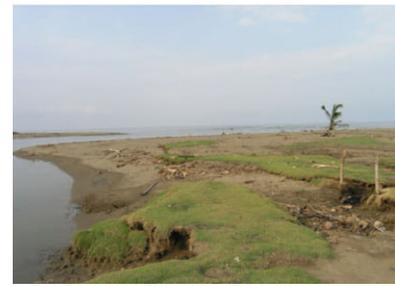
図-22 サマランガの海岸
