# 航空写真による福岡県西方沖地震での 玄界島の家屋被害把握

2005年3月20日午前10時53分頃、玄界灘を震源とする福岡県西方沖地震が発生した。この地震によって福岡県西区の玄界島の多くの木造建物が大きな被害を受けた。近年、広域災害時の情報収集の手段としてリモートセンシング技術が幅広く利用されている。そこで、玄界島一帯を捉えた垂直航空写真と斜め航空写真を用いて、建物一棟単位での被害判読を行った。垂直航空写真の目視による被害判読を行った結果と現地調査によって得られたデータを比較すると、早期対応を目的とする概略の被害把握が精度よく可能となることが確認できた。

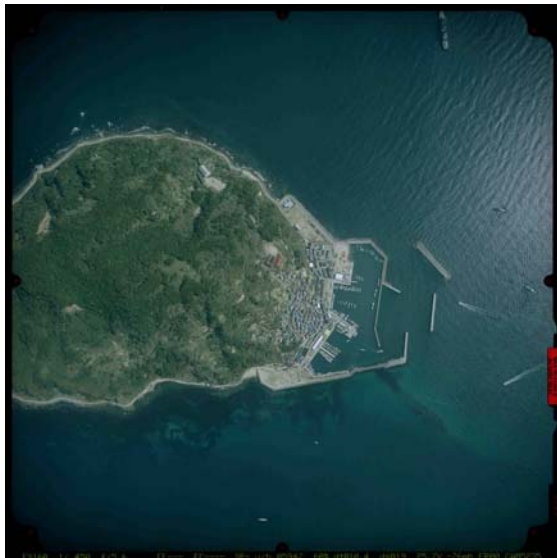
図-1 玄界島一帯を捉えた航空写真

測された。図-1に玄界島一帯をアジア航測（株）が撮影した垂直航空写真（地上解像度：約17cm）を示す。衛星画像と垂直航空写真の比較として、図-2の(a)に玄界小学校、(b)に家屋被害を捉えたIKONOS衛星画像と垂直航空写真を示す。これより玄界島の家屋は小さく、IKONOS画像ではこの形状を正確に識別するのが困難であることがわかる。

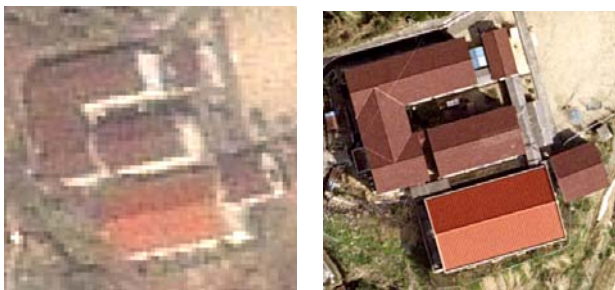
(a) 玄界小学校を捉えたIKONOS画像（左）と垂直航空写真（右）

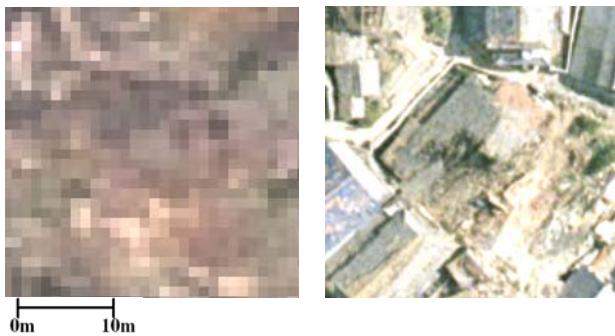
(b) 家屋被害を捉えたIKONOS画像（左）と垂直航空写真（右）

図-2 IKONOS画像と垂直航空写真の比較

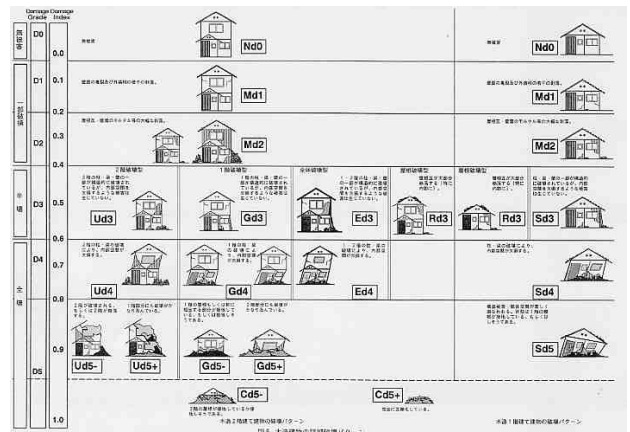
図-3 木造建物の詳細破壊パターン  
(岡田・高井, 1999)<sup>7)</sup>

判読の際の被害判定の基準には、玄界島のほとんどの建物が木造建物であるので、図-3に示す木造建物の被害パターン<sup>7)</sup>を用いた。この被害パターンは被害区分が被害なしを表すD0から、建物のある階層が消失するほどの破壊を表すD5までの6段階に分類されている。しかし、垂直航空写真による目視判読ではD0~D2までの軽微な被害を正確に判読するのは難しいので、D0~D2を一つのランクと

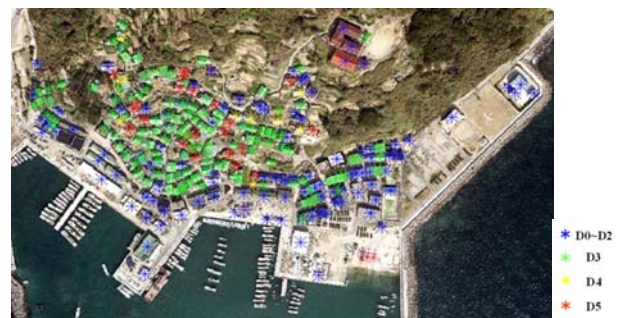
図-4 垂直航空写真の一棟単位での目視被害判読結果

し、D0～D2（無被害もしくは屋根瓦・壁面の剥落）、D3（柱・梁・壁の一部の構造的な破壊）、D4（内部空間の欠損）、D5（崩壊）の4段階で判読を行った。図-4と表-1に判読結果を示す。今回の判読において要した時間は約4時間である。

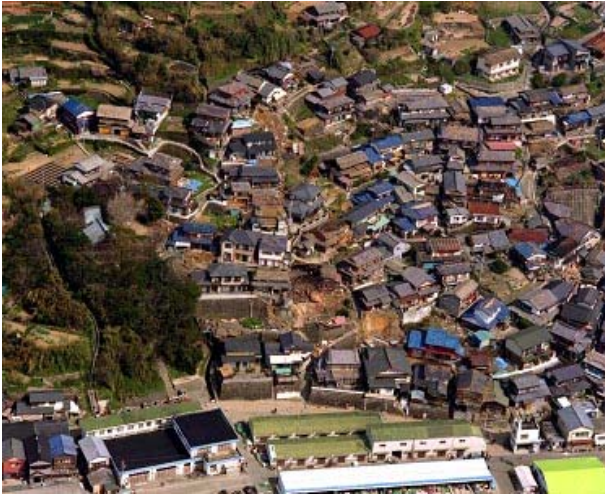
図-5 斜め航空写真

現地調査によって得られた写真を用いて被害判定を行った。この際、現地写真だけでは確認できない部分もあったので、図-5に示す航空機から撮影された斜め写真（解像度：数cm）も同時に利用して判定した。表-2に現地写真と斜め撮影航空写真を併用した建物被害の判定結果を示す。垂直航空写真での判読と比べ、より詳細な部分まで見ることができるので、D0とD1～D2を分けて5つのランクで判定した。
