# 2005年福岡県西方沖地震における 上水道ライフラインの被害

宮島昌克<sup>1</sup>・鎗水 徹<sup>2</sup>・鳥野 清<sup>3</sup>・前田良刀<sup>4</sup>

2005年3月20日に発生した福岡県西方沖地震による上水道ライフラインの被害を報告する。震度6弱が記録された福岡市では耐震強度の高いダクトイル鉄管の普及率が高かったこともあり、埋設管の構造被害は最小限に止まった。海岸埋立て地で局所的に生じた液状化による地盤変形に対しても、いわゆる耐震継手が効果を発揮して被害が生じなかった。これらの事例を報告し、今後の教訓を明らかにする。

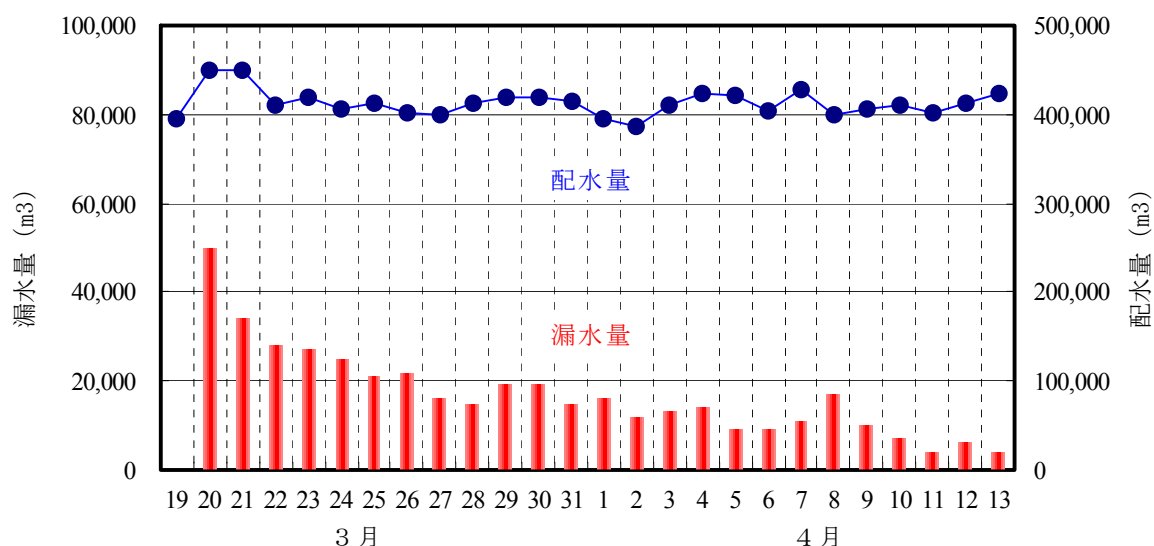
図-1 地震による漏水推定量と配水量

同市水管理センターの配水調整システムを用いた地震直後の漏水量として約50,000m<sup>3</sup>/dayが推定されたが、3日後には約26,000m<sup>3</sup>/dayにまで減少した。その後、復旧作業の進捗によって図-1に示すように漏水量は減少し、概ね3週間後には4,000～5,000 m<sup>3</sup>/dayとなった。

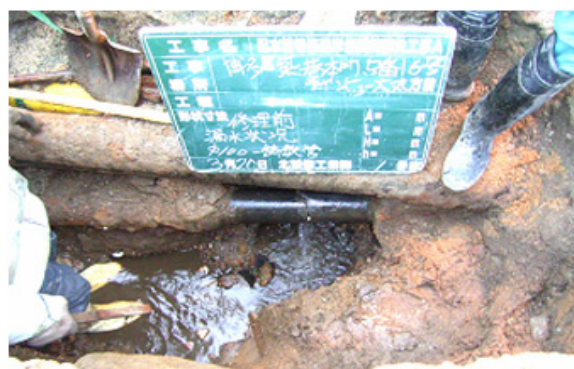
写真-1 折損状況

配水施設については、配水管総延長 3,658km（平成 15 年度末）に対し、31 箇所の被害を受けた。その内訳は表-4に示すように、管の折損が 12 件、継手の離脱が 20 件、フランジ漏水が 1 件である。被災の特徴としてまず、被害形態を管体の折損(写真-1)と継手の離脱(写真-2)に大別することができる。管体に折損を受けた管路は全て高級铸铁管（昭和 40 年代後半まで一部使用）であり、現在使用しているダクタイル铸铁管については、折損に至る被害はなかった。また、継手の離脱については、口径の違いはあるものの継手の主流である A 形、T 形、K 形の全ての受け口で離脱が報告されている。特殊なものとしては、鋼管φ600mm からの漏水があり、経年化で腐食が徐々に進行したものが、地震による衝撃で一気に破壊され漏水が発生したものと考えられる。

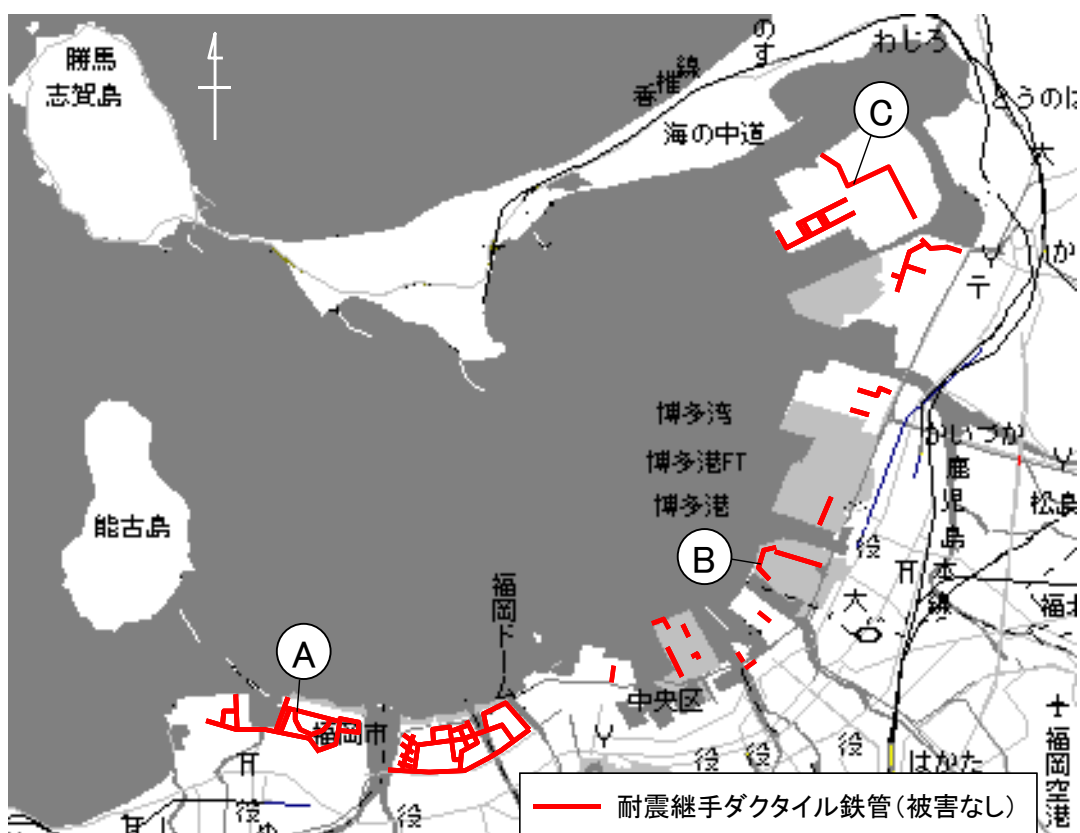
図-2 耐震継手ダクタイル鉄管の布設位置（福岡市内海岸埋立て地）

図-2 に福岡市内での耐震継手ダクタイル鉄管の布設位置を示す。福岡市では約 50km 布設されているが、そのほとんどが海岸埋立て地帯である。また、海岸埋立て地には、福岡地区水道企業団のφ800mm 耐震継手ダクタイル鉄管も布設されていた。図-2 における A～C 地点の状況を写真-3～写真-5 に示す。写真-3、4 では管路埋設位置に顕著な噴砂が見られ、路面の陥没が見られたが、
