# 1 本鉄筋のRC柱

伯野元彦<sup>1</sup>

## A RC COLUMN WITH ONLY ONE STEEL ROD IN CROSS SECTION IS WEAK AGAINST TSUNAMI

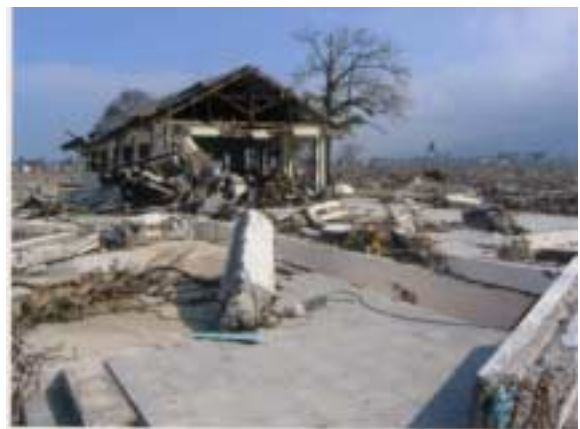
写真1はバンダアチェ市とのことであるが、確かに鉄筋コンクリート柱らしきものが転がっている。しかしよく見ると柱の手前端部はたいした破壊跡も

写真1 バンダアチェ市街地のRC建物の崩壊。

もともと柱と他部材の接合が悪かったため、津波の衝撃で外れてしまったのではなからうか。また、前方の何とか残っている家屋もそれ程頑丈そうではない。この家屋が丈夫だとすると、壊れた鉄筋コンクリート構造はよほど弱かったのではなからうか。それか、津波の前の地震動で接合部などに相当な損傷を受けていたのではなからうか。というのは、津波が来る前のバンダアチェ市内の鉄筋コ

ンクリート造のスーパーマーケットが崩壊した映像があるからである。

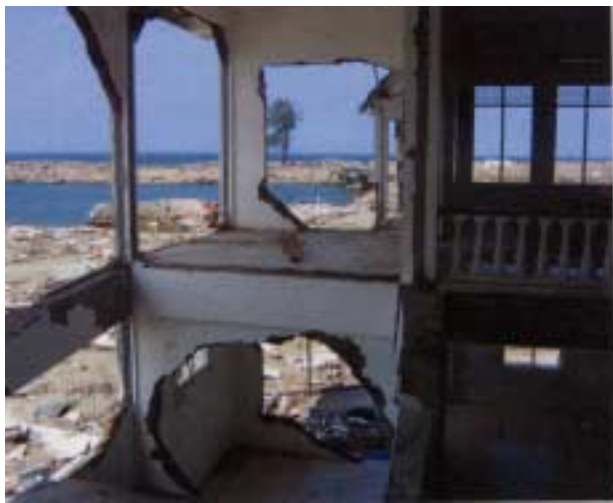
写真2は同じくバンダアチェ市内の全体崩壊は免れたが、壁などが壊れたモスクの内部を示している。この建物の柱などを見ると非常に細いが、東大地震研の都司博士によると直径20mmの鉄筋が8本も入っているとのこと、それで崩壊を免れたのだろうが、その位の補強は日本のビルでは当然のことなので、日本の適格なビルであればバンダアチェでも大丈夫であったのではないかと想像される。なお、壁が壊れたのは、壁には鉄筋が入っていなかったためではないかとのことである。

写真2 バンダアチェで崩壊を免れたモスク  
(日経コンストラクションによる)

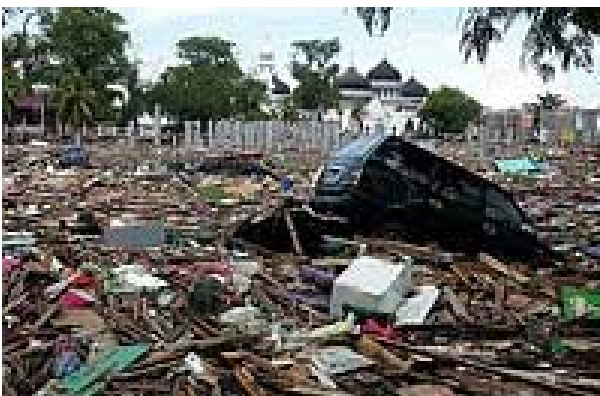
しかしながら、バンダアチェ市街地は一面津波に洗われてしまって何も残っていないように見える。これは普通の住宅は大部分が木造でできていたのではないかと想像する。(写真3)

写真3 バンダアチェ市内の木屑の山、モスクは大丈夫。(ロイター通信による)

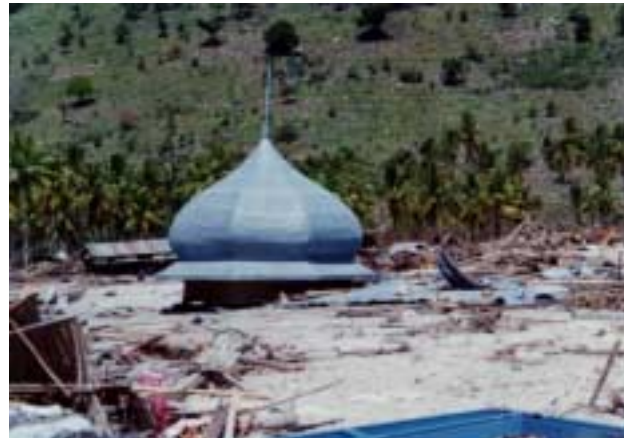
1992年の同じインドネシアのフローレス島の津波被害でもそうであった。写真4に示すように、木造の建物は約4mの津波に洗い流されて木片が残っているだけである。木造が津波に弱いことは、以前から言われ続けていることであるが、木は水に浮くと言う性質のため、特別に津波に対して弱いのである。津波が来た時に、建物が浮くまでいかなくても軽くなっているだけでも、抵抗力が下がってしまうのである。そして一旦壊れてしまうと、それら木片が津波の先頭になって、他の建物、人に対して凶器となるのである。

写真4 1992年インドネシア・フローレス島地震津波、木造は全てやられる

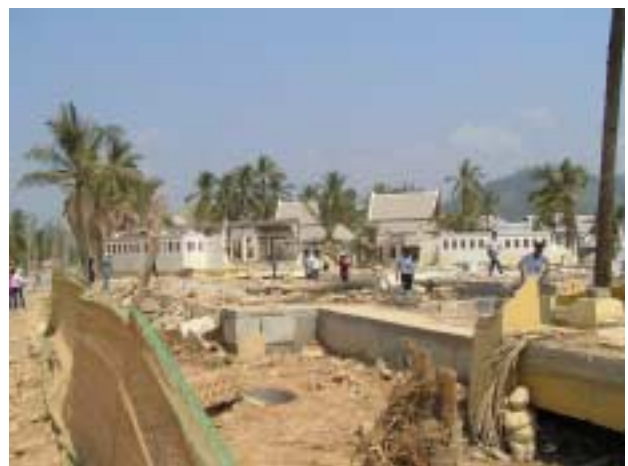
写真5 タイ・カオラックのリゾートホテル。国王の孫が亡くなった。

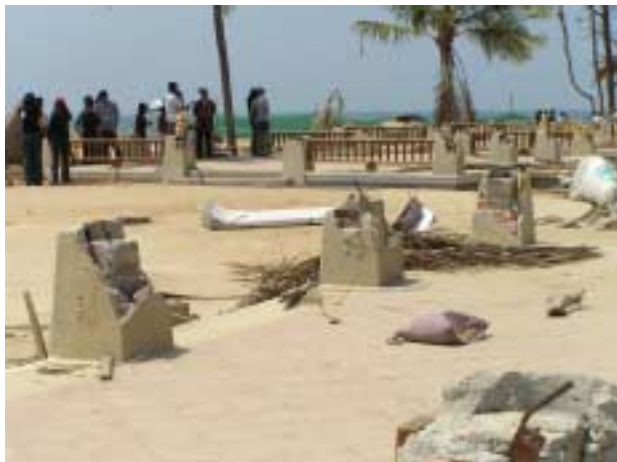
写真5はタイ、プーケット島北方のカオラックのリゾート・ホテルの津波被害を示している。ここは国王の孫殿下がなくなった。写真6はその一部鉄筋コンクリート柱の折れた根元を示しているが、鉄筋は四角い柱断面の真中に1本しか入っていないことがわかる。しかも、コンクリートの破断面を見ると、強制力で破壊された特徴あるギザギザの面は見受けられず、最初から接合していなかったような平らな破壊面が見られるだけである。これは、打ち継ぎ目の処理が悪くてコンクリートの接合がきちんとしていなかったことを示しているのではなかろうか。これでは津波の力を受けた時、コンクリート柱はそれに抵抗できるわけがない。

写真6、写真5のクローズアップ、1本鉄筋。

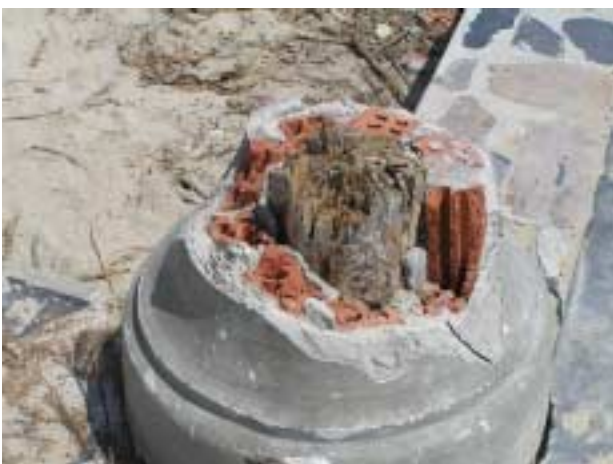
写真7 木筋コンクリートも弱い

写真7は、写真4,5と同一地点のコンクリート柱の破壊状況を示しているが、破壊断面を見ると中心に木材があって取り巻くようにレンガがあり、その外側にコンクリートまたはモルタルがあるという、一種の木筋レンガ・コンクリートという複雑な柱となっているが、これとても普通の鉄筋コンクリート柱の強度はとても望むべくもなく、津波によってひとたまりもなかったことが想像される。

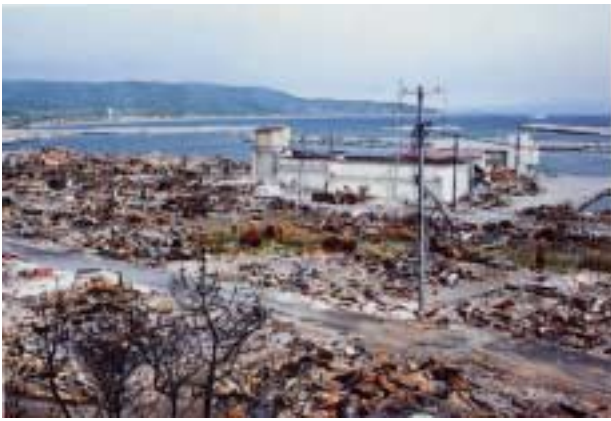
写真8は、1993年の北海道南西沖地震の際、地震にも津波にもその後の火災にも耐えて残った奥尻島青苗地区の鉄筋コンクリートビルである。

写真 8 1993 年北海道南西沖地震で地震にも津浪にも火災にも負けずに残った R C ビル。
