# 阪神・中越・スマトラ島沖地震・津波に学ぶ ライフラインの今後の課題

**Key Words :** Damages on lifeline utilities, Pipelines, Sismic response, Damages by tsunamii

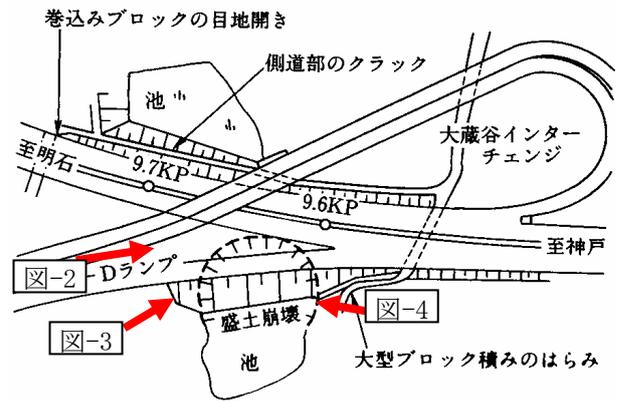
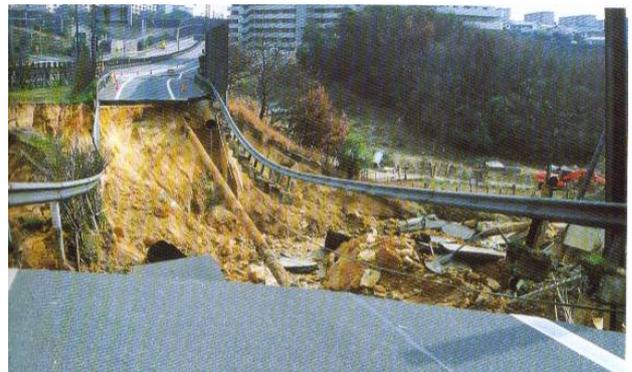
代表事例として、大倉谷I.C.の盛土崩壊の状況<sup>3)</sup>を図-1、図-2、復旧後の現況を図-3、図-4に示す。当該箇所は旧池跡地上に高さ約15mの盛土が施工されており、基礎地盤はGL-5mまではN値5以下の軟弱地盤である。震災時には、延長約30m、土量約10,000m<sup>3</sup>の盛土が崩壊した。

盛土部は軟弱地盤であり、地盤の側方変位や沈下により崩壊したものと推測されているが、崩壊箇所は布設されていた上水道管路が破断しており、水圧、漏水による地盤強度の低下により、盛土被害を増大した可能性がある。布設されていた上水道管路は口径700mm、最大水圧は約0.7MPaであり、管路破断時には約270kNが盛土に作用したものと推測される。

盛土崩壊箇所に隣接する久保倉庫に勤務する女性によると、地震後数日間、管路から水が流出していたとのことである。神戸市の記録<sup>4)</sup>によると当該被害は、震災当日に報告を受けていること、ポンプ加圧系であり、送水停止が容易であることから、震災後は管内水が流出していたと推測される。しかし、破断した上水道管路はφ700mmの大口徑管路であり、管内水は100mあたり約40m<sup>3</sup>が貯留されており、この水の流出だけでも、周辺に多大な影響を与えたものと推測される。

図-1 大蔵谷I.C.の盛土被害の状況

図-2 大蔵谷I.C.の盛土被害の状況

大口徑管路は、管路被害による二次災害が発生する恐れがあるだけでなく、水道事業者にとって重要路線である。よって、今後は管路の耐震性を高めるのみでなく、道路盛土についてもレベル2地震動に対応した耐震性を保持する必要があると考えられる。

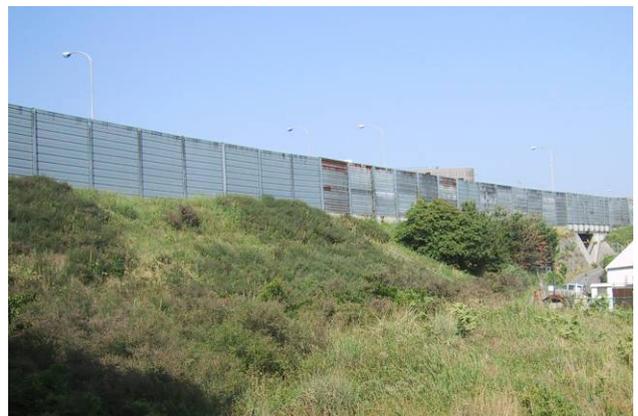
図-3 大蔵谷I.C.の盛土部の現況（斜面西側）

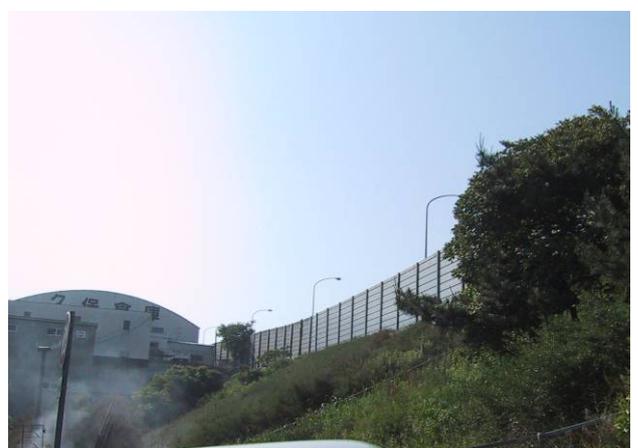
図-4 大蔵谷I.C.の盛土部の現況（斜面東側）

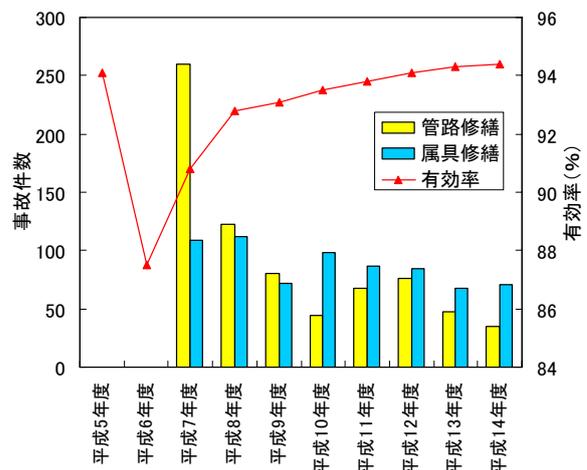
図-5に神戸市水道局の震災後5年間の漏水修繕件数及び有効率（年間総配水量－年間漏水量／年間総配水量）の推移を示す。漏水量の指標である有効率は、地震前は94.1%であったが、震災による漏水により平成6年度は87.5%に低下し、平成14年度で94.4%に回復している。これは、災害査定を受けた被害箇所以外にも震災後数年間は地震による影響があったことを示唆している。

図-5 神戸市における有効率と修繕件数の推移

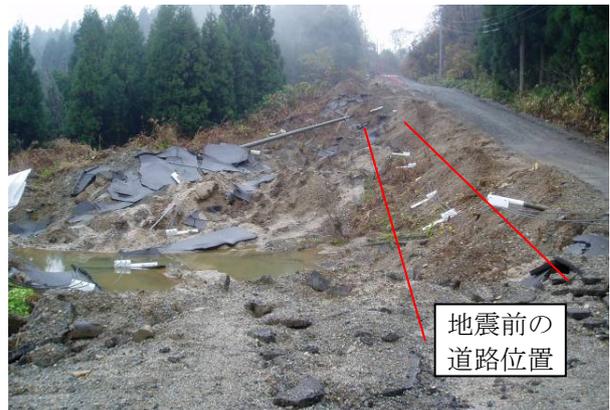
新潟県中越地方により川口町、山古志村、小千谷市、長岡市を中心として、構造物、ライフライン施設が多大な被害を受けた。厚生労働省の被害調査によると<sup>5)</sup>、上水道は42市町村（合併前）、約13万戸に断水が発生し、長岡市における管路被害率は0.30件/km（328件/1084.4km）、小千谷市では0.31件/km（102件/328.5km）であった。管路被害の多くは、耐震性の低い管路や液状化や軟弱地盤において発生していたが、図-6に示すような斜面崩壊に伴う管路流出の被害も見られた。

図-6 斜面崩壊により水道管路の流出（川口町）

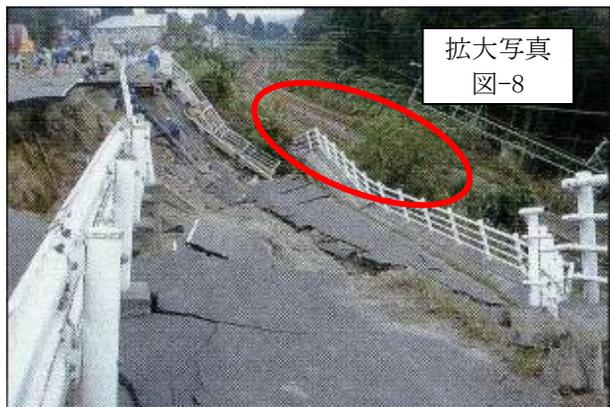
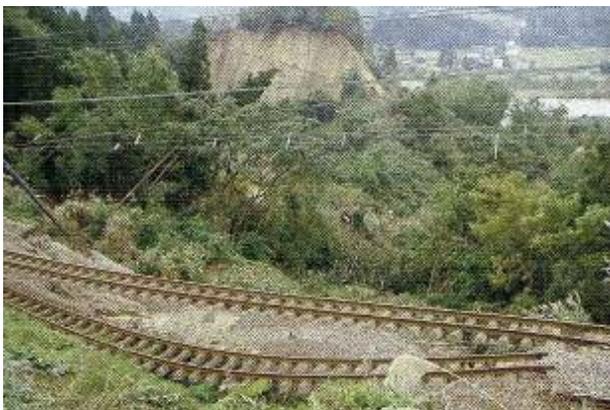
新潟県中越地震においても、阪神・淡路大震災と同様に上水道管路被害により、盛土被害が増大したと推測される箇所が報告されている。図-7、図-8は小千谷市と川口町の町境付近の国道17号とJR上越線とが並行している場所の斜面崩壊である<sup>6)</sup>。ここでは、道路に埋設している水道管路も破断している。他の水道管路が破損していない斜面崩壊箇所と比べて、崩壊の規模が大きくなっており、水道管路の破損により被害が増大した可能性が高い。

図-7 斜面崩壊（小千谷市・川口町）

図-8 斜面崩壊（小千谷市・川口町）

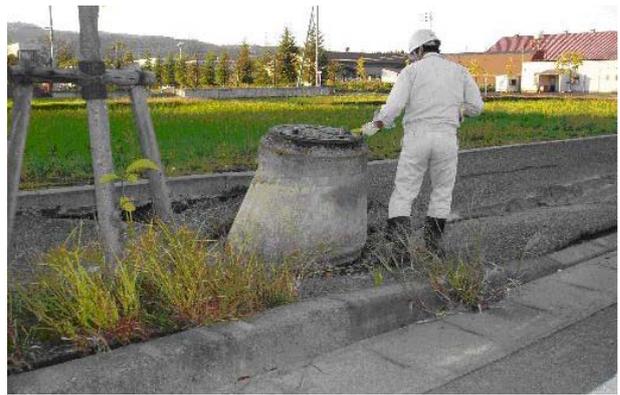
力による構造的な被害，すなわちクラックや継手の逸脱等が顕著であるのに対し，後者は地盤の液状化による被害が顕著であるという点である．特に，開削による施工個所での埋め戻し土の液状化によるマンホールの隆起や管きよの浮上・沈下が数多く見受けられる．被災直後に現地を調査して驚いたのは，道路のあちこちで下水道のマンホールが隆起していることであった．それも，道路規模が比較的大きく，主要な幹線道路となっていて，交通量が多い車道部に埋設されている下水管は隆起していないが，交通量の少ない車道や歩道に埋設されているマンホールは軒並み隆起していた(図-9)．また，長岡市では，旧市街地中心部でほとんど被害が見られないのに対し，周辺部の山裾近傍にマンホールの隆起が集中していた(図-10)．

図-9 歩道部隆起マンホール

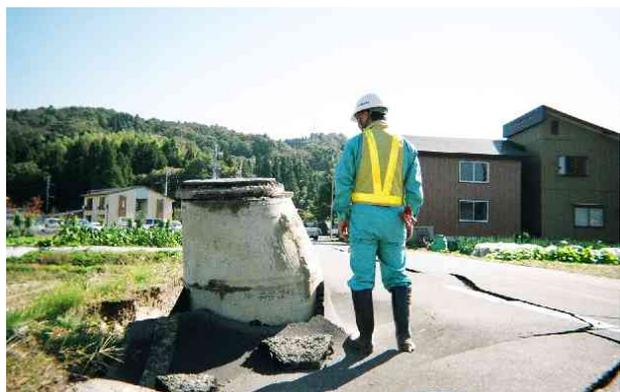
図-10 車道部隆起マンホール

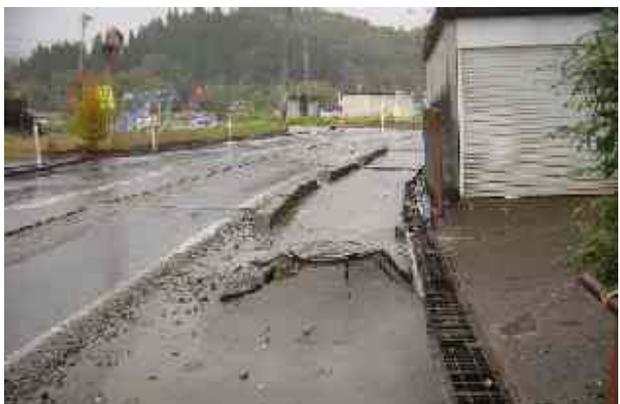
マンホールが隆起しているということは，それに接続されている管路も当然浮上していることが想定される．マンホール蓋を開けて内部を調査すると，マンホールの隆起が 20～30cm 程度の場合，下水は流下しているが(図-11)，マンホールの隆起がそれ以上の場合，下水が滞留しているケースが多かった(図-12)．

図-11 流下マンホール

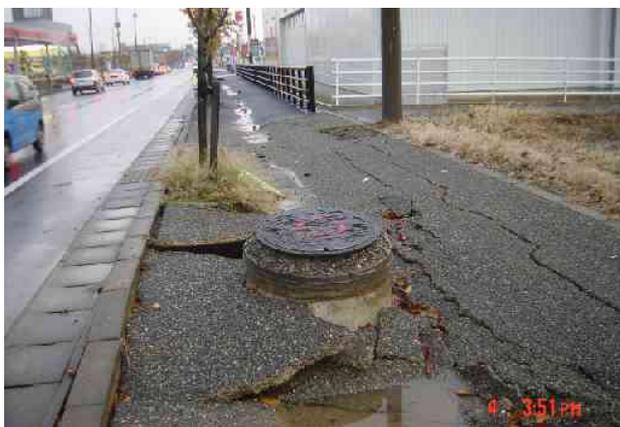
図-12 滞留マンホール

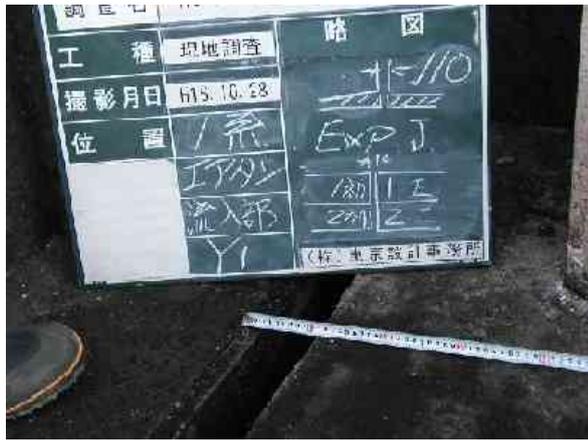
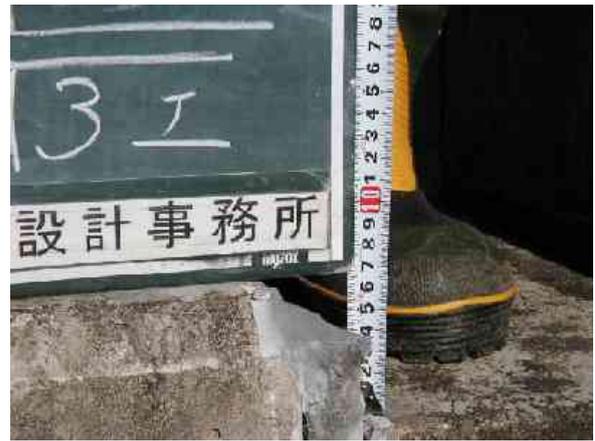
新潟県中越地震では堀の内浄化センターで処理機能が停止する被害が発生した．被害の特徴は，処理場への流入きよと構造物との取り合い部での破断や各施設間のエキスパンションジョイント部の開口や段差等が数多く発生した(図-13，図-14)．

図-13 EXP.Jの被害（開口）

図-14 EXP.Jの被害（段差）

堀の内浄化センター流入きよの破断は、施設構造物と下水管など線状構造物の接続部に地震による大きなせん断力が働いたことによるもので、十分に想定される範囲の被害と考えられる。各施設の被害がエクspansionジョイントに集中したのは、各施設が直接基礎であったがために地盤の不均質性により起こったものと考えられる。今後、最小限の処理機能を確保するため一列は必ず杭基礎とする、等のリスク対策が望まれる。

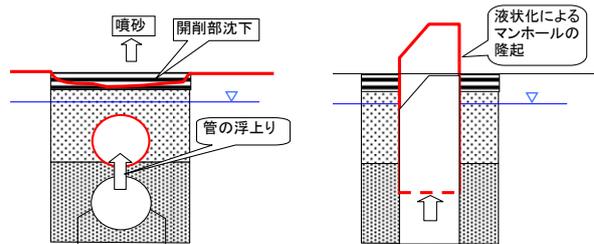
埋め戻し土の液状化のメカニズムは，埋め戻し材料である山砂の性状に関係する要因と，周辺地盤より締め固め度が小さいために間隙水圧が埋め戻し部分に集中することで起こる事象と想定される．下水管を布設する場合，図-15 に示すように道路に溝を掘削しながら溝の両側に土留め材(軽量鋼矢板や簡易土留めなど)を設置し地山の崩壊を防ぎながら所定の深さまで掘削→管基礎(砂)締め固め→本管設置(塩ビ管)→管周りを砂で防護→管頂まで十分に締め固め→土留め材を引き抜きながら路盤まで砂で埋め戻し→舗装，という施工が一般的である．これが，図-16 に示すように，掘削幅の範囲で管きよやマンホールは浮上し，地表面は沈下している．

図-16 管きよ及びマンホールの浮上

長岡市では、災害復旧に際し今回の埋め戻し土の液状化対策として、田中委員会の提言に沿って管路施設震災復旧マニュアル（2005年3月）を策定している。これによると、管周りは改良土、路盤までは再生砕石等による埋め戻しを行うこととしている。

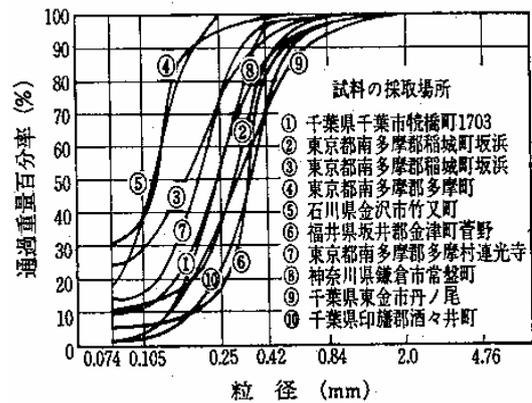
一般的に使用される埋め戻し用砂の粒度分析は図-17 に示すように比較的粒径が揃った砂を使用している．下水道地震対策技術検討委員会(以下，田中委員会)の緊急提言<sup>8)</sup>にもあるように，この砂は国総研の研究<sup>9)</sup>によると，締め固め度 90%以上で

あれば液状化しないという実験結果が得られている。しかしながら、実際の施工においては塩ビ管への影響や土留め材引き抜きのタイミングなどの要因により、この締め固め度の確保が非常に困難となる場合が多いことも事実である。このような状況で布設された管が、時間の経過とともに締め固まり、周辺地盤と一体となっているかどうかが今回の新潟県中越地震による被害の有無に影響しているものと考えられる。

図-17 山砂の粒径加積曲線例<sup>7)</sup>

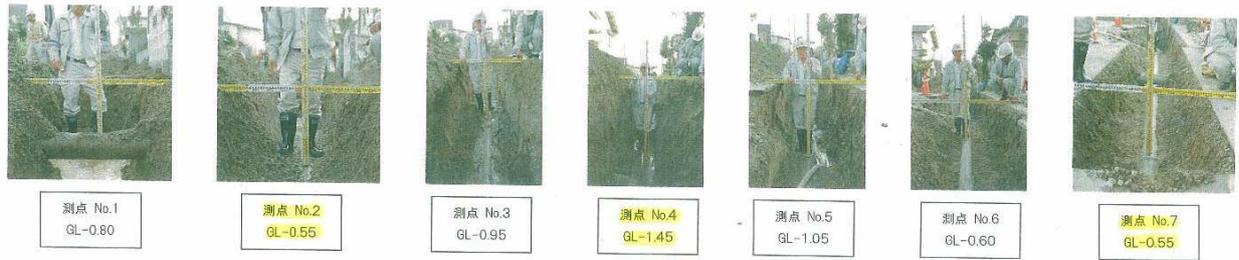
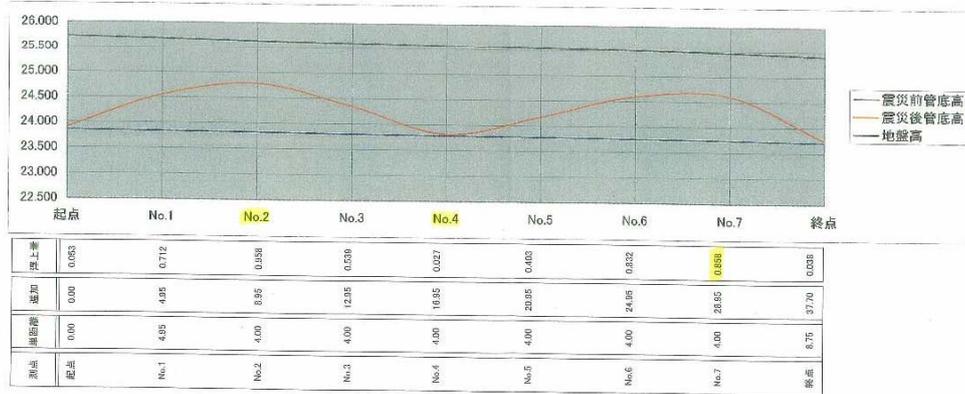
管路はほとんど塩ビ製であり，縦断方向にたわむため，ヒューム管に比べ破断しにくい．管路の状況を調査するため，長岡市で試掘を行った結果がある．図-18 に示すように，管路も浮上しているが，面白いことに，下水管は各家庭からの排水を受け入れるために宅内枘と下水管を接続する取付管がマンホール間に数箇所接続されているが，この取付管で下水本管の浮上が抑えられ，その間は浮上して逆サイフォン状態となっていることがわかる．

図-18 長岡市における試掘例<sup>3)</sup>

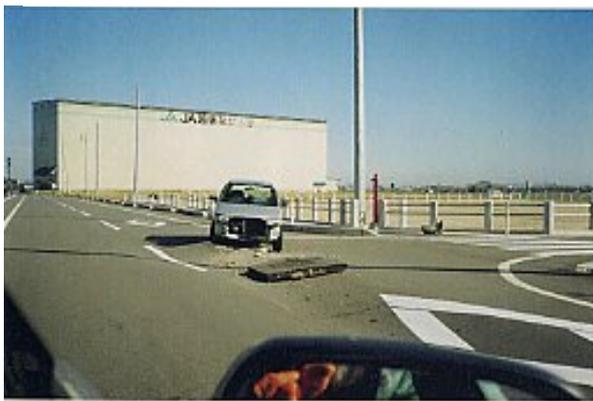
管路施設が被害を受けた場合に想定される二次災害は、これまでの経験では継手の離脱や本管の破断により流下している下水が地下水を汚染することが危惧された。実際には、下水は自然流下が原則であるので、下水が管の外に染み出るといよりも地下水が下水管に入ってくると考えるのが妥当である。新潟県中越地震では、液状化により開削部分が沈下したり、マンホールの隆起により車の通行に支障を与えた。地震直後には隆起したマンホールに車が衝突した事例もあった（図-19）。

図-19 マンホール隆起による事故現場

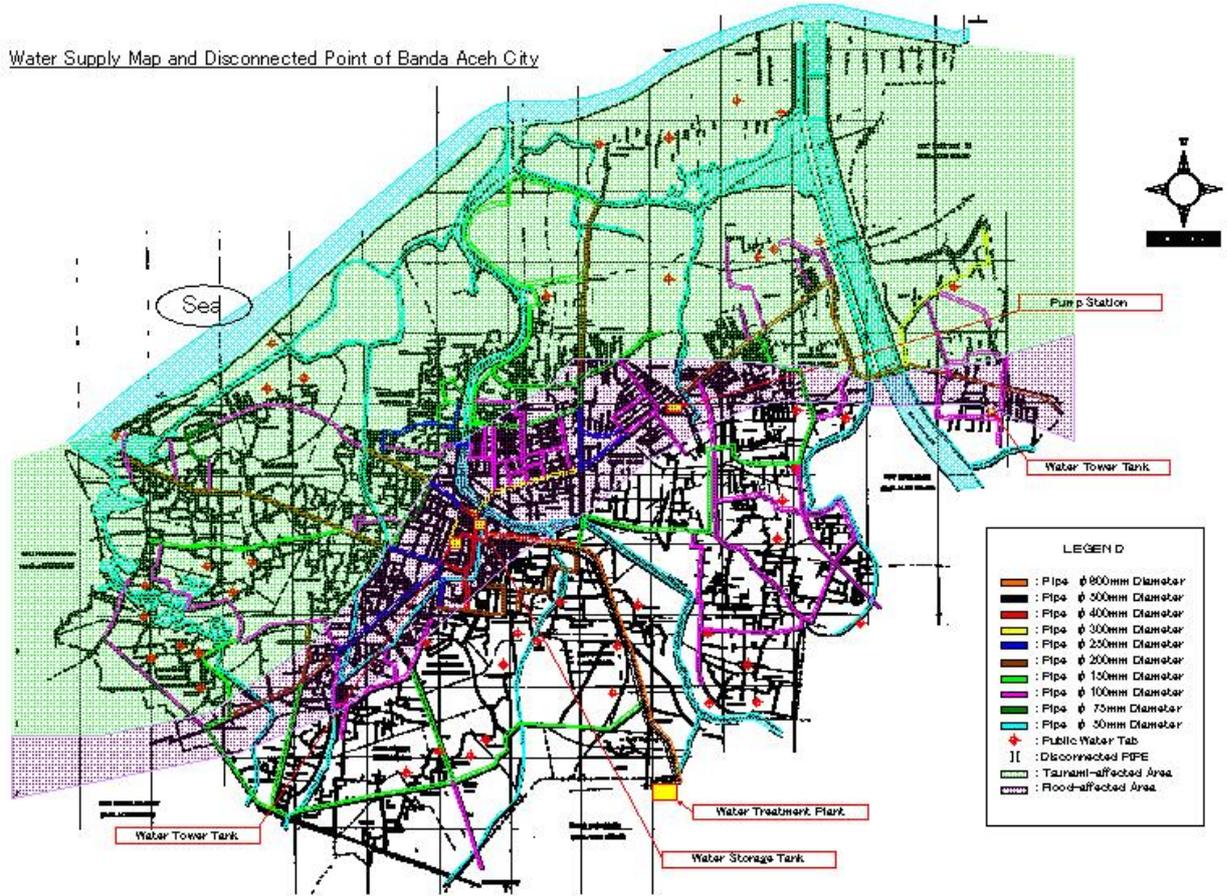
図-20 にバンダアチェ市の配水施設の概要を示す。図中に今回の津波により配水管網が分断された箇所を示している。また、同図には津波の来襲を受けたゾーンとランナップと呼ばれる津波洪水の来襲を受けたゾーンを色分けして示している。

图-20 Water Supply Map and Disconnected Point of Banda Aceh City

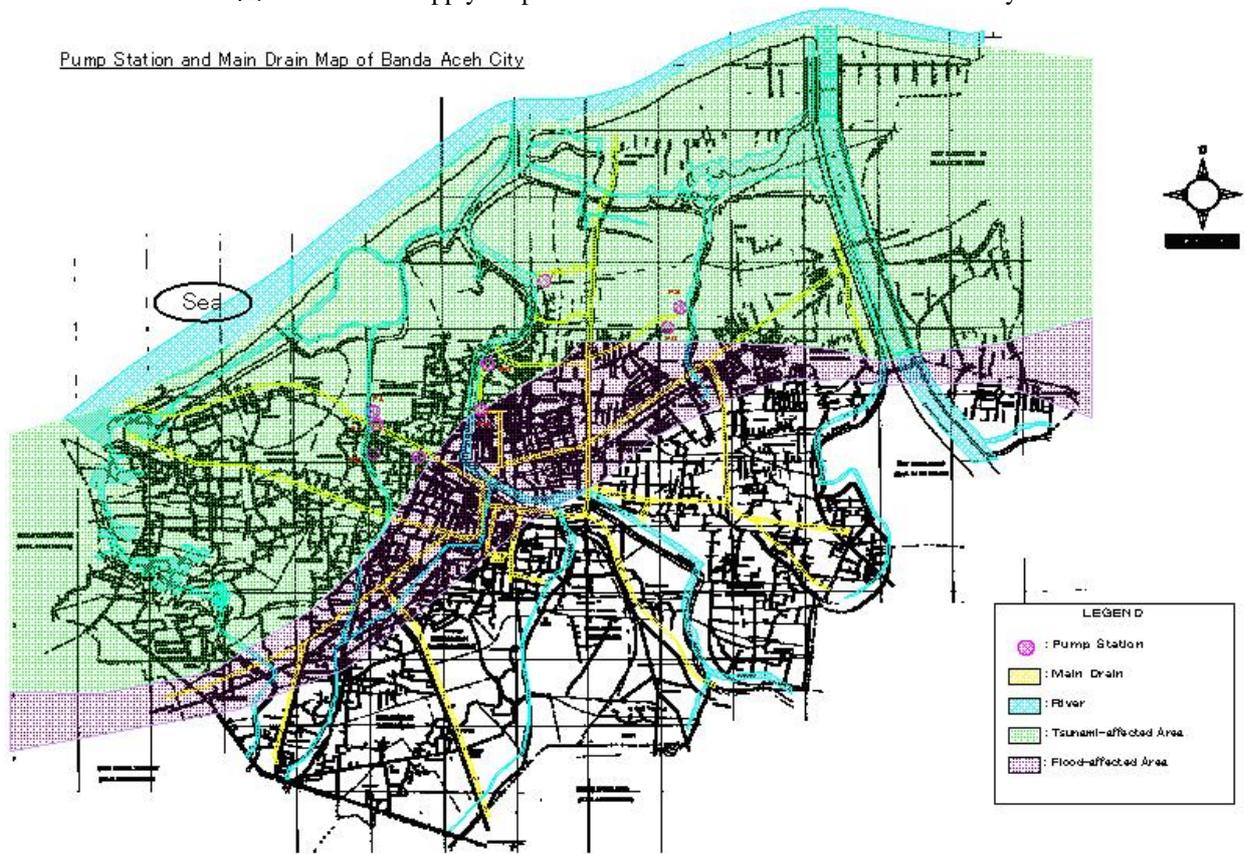
図-21 にバンダアチェ市の排水ポン場と、主排水路の地図を示す。ポンプ場がある区域は海拔が低く、市街地であることが分かる。前図と同様に（同じ図に）津波来襲ゾーンと洪水来襲ゾーンをバックシェイディングしてある。P1 を除いて、P2 から P9 のポンプ場はすべて津波により流失しており、排水機能はほとんど停止したままである。洪水に見舞われた地域の排水溝は図-27 に示すように、津波によって運ばれてきた瓦礫と土砂で埋まっている。背後には瓦礫の除去作業用のクレーン車が見える。また、ポンプ場（水道用）周辺も図-28 に示すように、保管中の送水パイプが泥の中に散乱している状況がよく分かる。生活廃水が排水溝に流入しており、現在は排水構内

图-21 Pump Station and Main Drain Map of Banda Aceh City

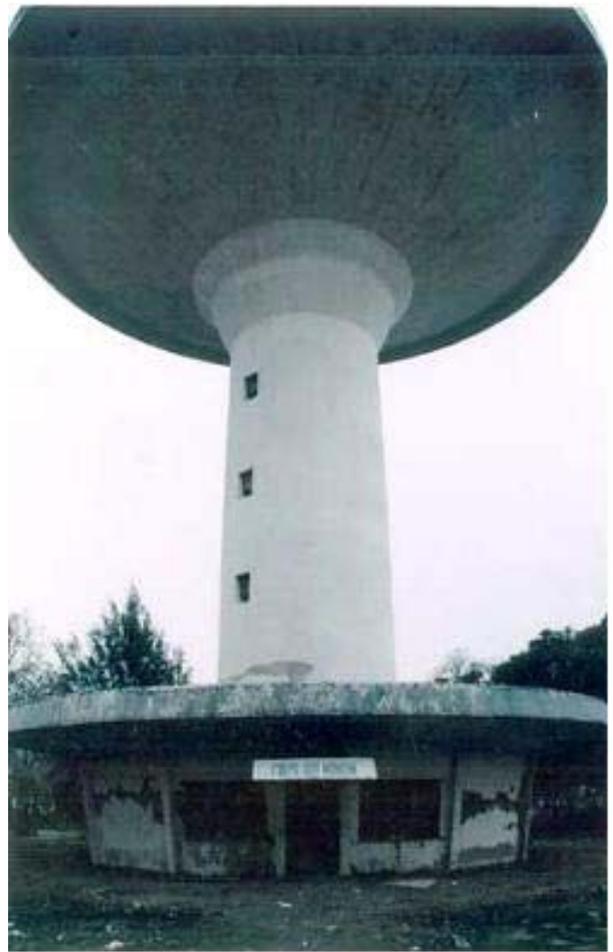
図-24 に示す配水塔 1 ( $2000\text{m}^3$ ) は、地震前から機能していないが、今回の地震により、タワー基部に重大な曲げひび割れを発生しており、早急な撤去が必要とされる状況である。応急の貯水タンク位置より、アチェ川（図面中央）にかかる水管橋（図-25 左）は、津波により流失し、現在、対岸へはゴムホースの河底横断で給水している。図-26 に示す配水塔 2 も下部に軽微な曲げひび割れを生じている。このタワーには河川の原水を直接供給しており、給水事業は極めて逼迫した状態となっている。

图-24 Water tower tank 1

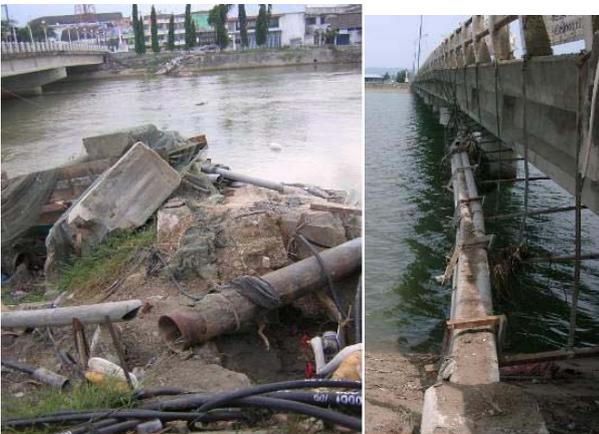
图-25 Broken water pipes nearby or attached to bridges

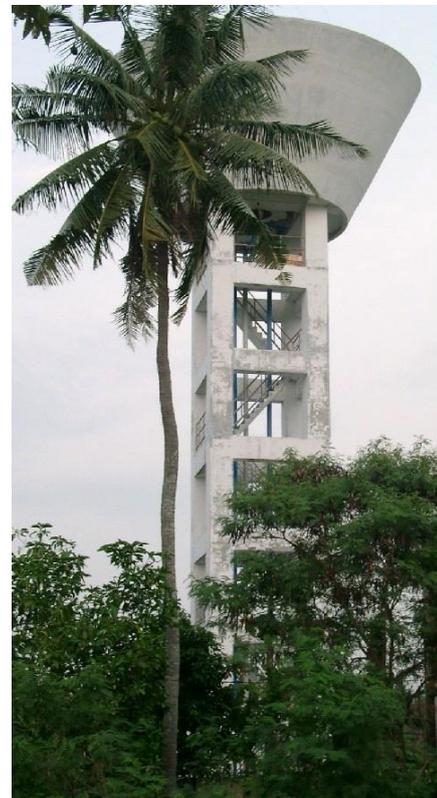
图-26 None or slightly damaged elevated water tank 2

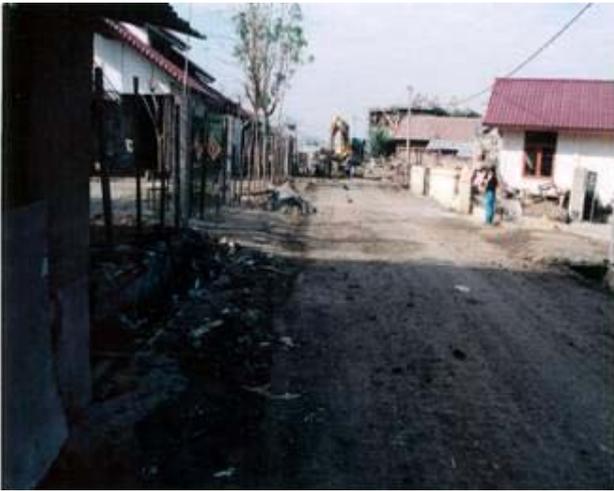
图-27 Drain ditch are clogged with mud and debris. Backhoe is operating for removal of deposit of the flood.

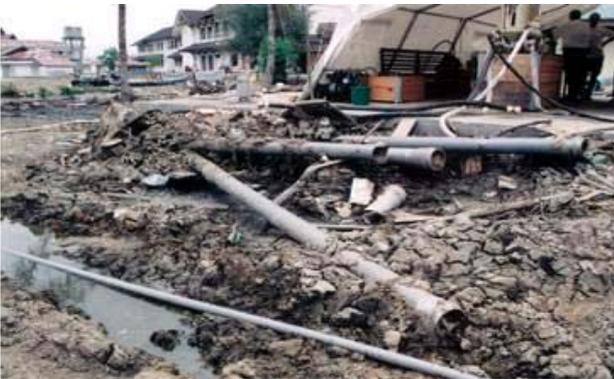
图-28 Scatterd transmission pipe around pump station

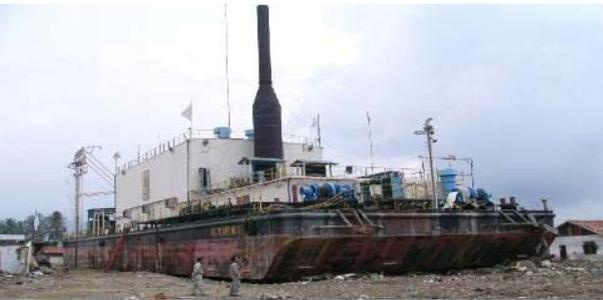
图-29 Displaced barge with a thermo-electric power generator

電力は市の郊外の高地にある石油火力発電所で38 MW、Uieue Lheue 港に繋岸されていた石油火力発電バージで7.5 MW、メダン市より送電用鉄塔で10 MWが供給されていた。この内、発電用バージと市内配電用電柱が被害を受けた。図-29 に示す発電用バージは、波止場に繋岸されていたが最初の引き波で繋索が引きちぎられ、次の押波で3 kmも内陸に流されて、数軒の民家を押し潰して座礁した。この結果により、供給能力が低下したが、需要も2/3 程度に低下している為、供給能力不足には陥っていない。図-30 に配電柱の津波による被害の状況を示す。押波で破壊されたと見られ、全て一様な方向に倒壊していた。送電用鉄塔の被害は報告されていない。

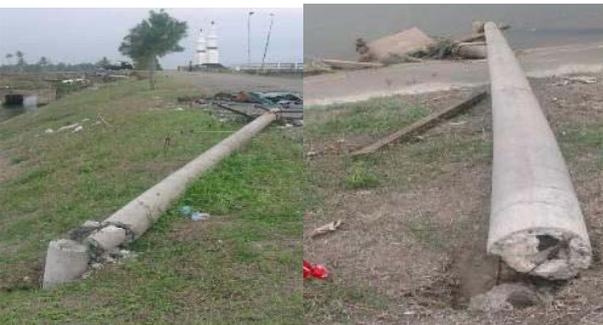
图-30 Broken electric distribution poles

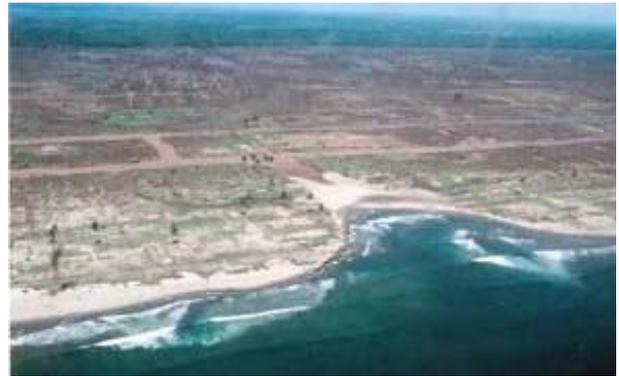
图-31 Near Teunom Coastal erosion Severed road  
Blighted vegetation up to 4km away from the shoreline

調査先で偶然に出会ったイスラム大学学長との出会いが縁になり、国連に接触する機会が得られた。早稲田大学・濱田教授の機転で国連と交渉し、20m超の津波に見舞われたスマトラ島西海岸の空撮をする機会を得た。西海岸の様相を図-31～34 に示す。図-31 を代表例に紹介すると、浸蝕されたU字型部分の海岸線より1/3 近くに道路が走っており、見事に寸断されている状況が分かる。津波は合計5回ほど繰り返されたとの事で押し、引きの作用でこの様に被害が形成されたのかも知れない。ちなみに橋脚の基礎部とか、椰子の根幹などは、円周状に洗掘されており、押しと引きの作用が交互に加わった事を如実に示している。これらの現象は、東海・東南海地震等における海岸線に位置する終末処理場の覆蓋をしていない水処理施設の埋没やこれに接続するパイプラインの被害を連想させるのに充分である。20年近く前から終末処理場の上部空間は地震時避難場所と位置付けられることも多く、付近の住民にもそのようにPR されてきた。しかし残念ながら、予想されるべき津波に対してその標高が不十分な場合が多い。住民の防災意識を啓蒙すると共に、有効な対策を講じるべき時がせまっている。

図-31～33 に示される変色部分は津波による海水の浸入の為に、植生が枯死した地域である。海岸線から約4kmは塩水の影響を受けている。一部椰子等の塩分に強い植生は緑を保っている様である。東京大学・都司教授らの報告によるとこの津波による最大遡上高さは35m程度と報告されている。

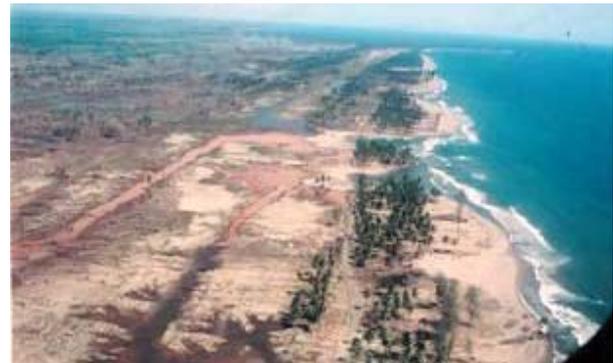
图-32 Near Meulaboh Coastal erosion Severed road

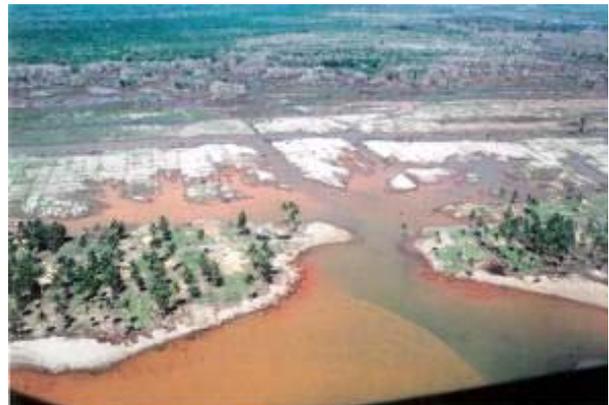
图-33 Near Meulaboh Coastal erosion Severed road  
Blighted vegetation

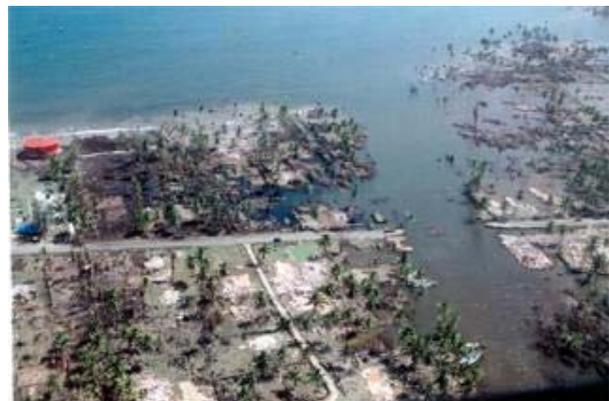
图-34 Meulaboh Catastrophic village

図-34 は西海岸の中心地 Meulaboh の惨状である。この様に多くの集落が消滅していた。
