2003年三陸南地震における消防団員の宅地被害調査と被災宅地危険度判定の比較

Key Words : *the 2003 Sanriku-minami earthquake, residential land, slope failure, retaining wall, earthquake damage*

COMPARISON OF DAMAGE EVALUATION OF RESIDENTIAL LAND CONDUCTED BY FIREMEN AND ITS OFFICIAL JUDGEMENT

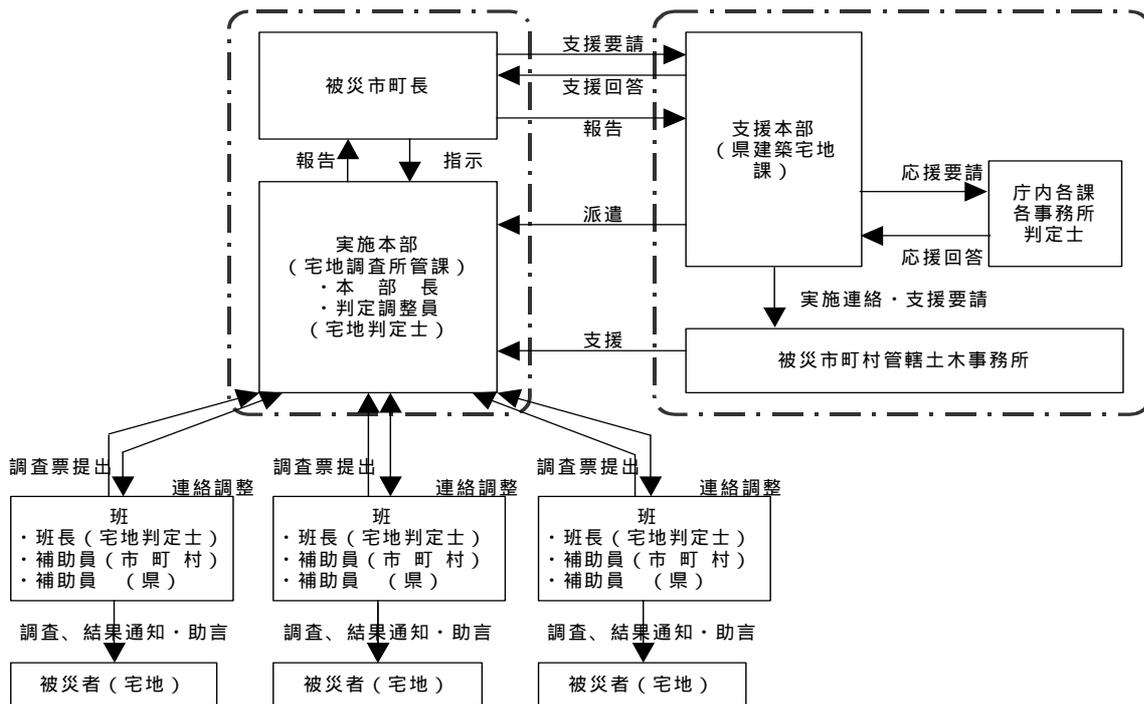
図-2 調査活動事務処理の流れ

図-2は、三陸南地震における宅地判定士の調査活動事務処理の流れを示したものである。この図から、宮城県の建築宅地課が中心となって、県災害対策本部と被害全体調整を図り、建築住宅課が中心となっている被災建築物応急危険度判定士との情報交換をしながら、被災した管内市町村からの要請を受け、宅地判定士を派遣し、判定調査結果データの提供や相談・助言に至るまで被災宅地所有者に適切な避難指示・勧告を行っている。

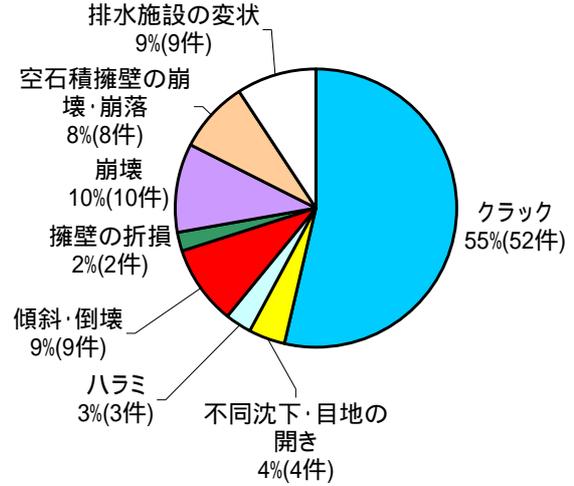
図-4 消防団による宅地擁壁被害の分類

宅地擁壁の被害の種類は、図-3 及び図-4 に示すように 55%が練石積擁壁のクラックで崩壊 10%、傾斜・倒壊 9%、排水施設の変状 9%、空石積擁壁の崩壊・崩落 8%、とそれぞれ約 1 割程度を占めている。それぞれの被災程度は小程度～中程度が殆どを占める。しかし、図-5 に示すように宅地擁壁被害は、総合評価を行った結果、97 件の内小被害 40 件(41%)、中被害 37 件(38%)、大被害 20 件(21%)と中～大被害程度が多いことが明らかとなった。

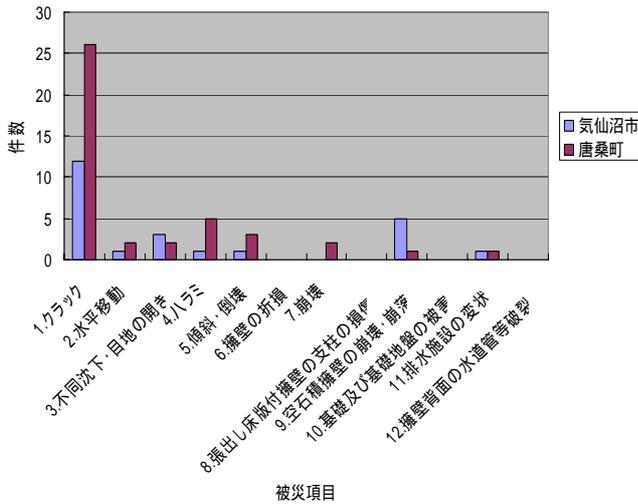
図-6 宅地判定士による宅地擁壁被害の種類と被災程度

表-7 の宅地擁壁被害分析は、宅地判定士の判定票に基づいて総件数 67 件を用いて各変状項目に分析したものである。宅地擁壁の被害の種類は、図-6 及び図-7 に示すように 56%がクラックで崩壊 3%、ハラミ 9%、空石積擁壁の崩壊・崩落 9%、排水施設の変状 9%、不同沈下・目地の開き 7%、傾斜・倒壊 6%とそれぞれ約 1 割程度を占めている。

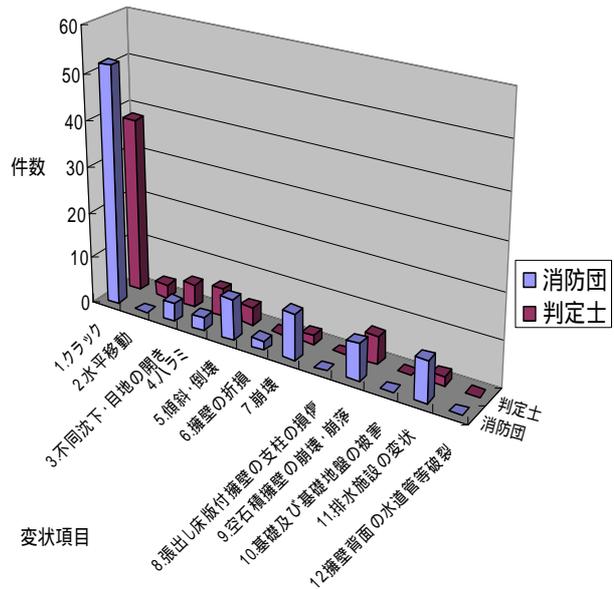
図-8 消防団と宅地判定士による宅地擁壁被害分析の比較

表-8 及び図-8 は、消防団と宅地判定士による宅地擁壁の被害分析の結果を比較したものである。この結果から、消防団の被害直後の調査で崩壊が10%を占めているのに対して宅地判定士の1ヶ月後の調査では3%に激減していることが明らかとなった。また、クラックは消防団の55%に対して56%と大多数を占めているがその値は変化していない。消防団の調査ではハラミ3%、不同沈下・目地の開き4%、水平移動0%であったものが、宅地判定士の調査ではハラミ9%、不同沈下・目地の開き7%、水平移動4%と変状が拡大していることが明らかとなった。このことは、地震直後に崩壊等の大きな変状に対しては、1ヶ月の間に生活する家で補修せざるを得なかったものと考えられる。一方、クラック程度の軽微なものはそのまま放置され、1ヶ月間に変状が拡大したものと考えられる。正確な地震被害については、宅地判定士の結果よりもむしろ地震直後の簡易な消防団の方が正確な値となっている。したがって、宅地擁壁の被害は、崩壊等の大規模のものは取り壊したが、不同沈下・目地の開きやハラミ等の中程度の変状については対策ができていないためむしろ拡大していることが明らかとなった。

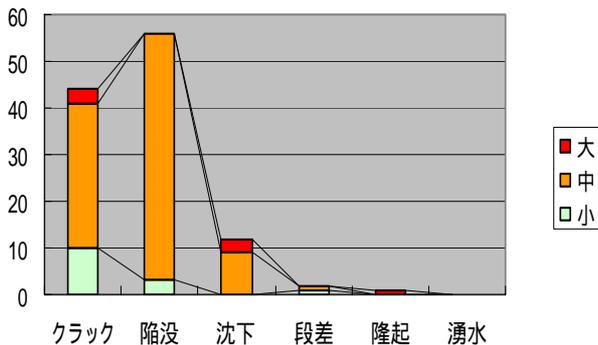
図-9 消防団による宅地地盤被害の種類と被害程度

宅地地盤の被害の種類は、図-9 及び図-10 に示すように陥没 49%、クラック 38%が高く、沈下 10%、段差 2%、隆起 1%が残りを受けている。そ

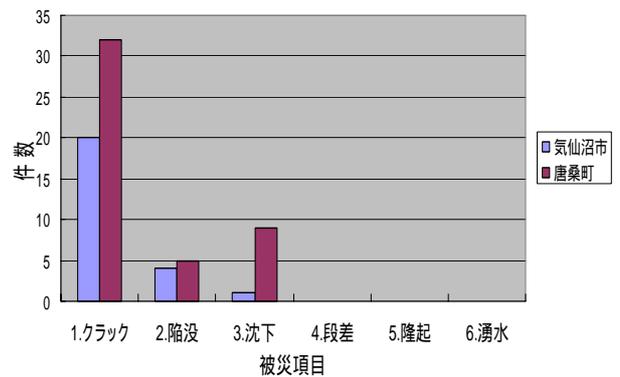
図-12 宅地判定士による宅地地盤被害の種類と被害程度

票に基づいて総件数 71 件を用いて各変状項目毎に分析したものである。宅地地盤の被害の種類は、図-12 及び図-13 に示すようにクラックが 73%で多く、沈下 14%、陥没 13%が残り占めている。なお段差、隆起、湧水はなかった。

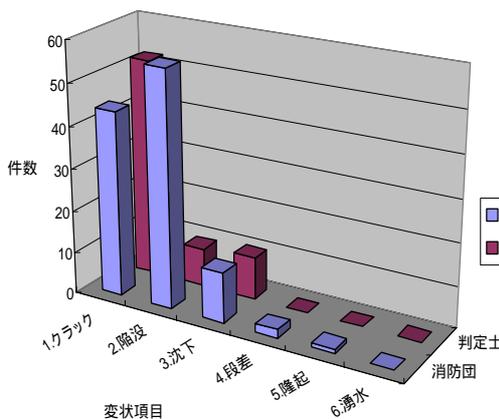
図-14 消防団と判定士による宅地地盤被害分析の比較

表-10 及び図-14 は、消防団と宅地判定士による宅地擁壁の被害分析の結果を比較したものである。この宅地地盤の比較の結果から、消防団の被害直後の調査で陥没が 49%を占めているのに対して宅地判定士の 1 ヶ月後の調査では 13%に激減していることが明らかとなった。

また、クラックは消防団の 38%に対して 73%と大多数を占めていることが明らかとなった。このことは、地震直後に陥没等の大きな変状に対しては、1 ヶ月の間に生活する家で補修せざるを得なかったものと考えられる。一方、クラック程度の軽微なものはそのまま放置されたものと考えられ

したがって、宅地地盤の被害は、クラック、陥没、沈下等の軽微なものが多く、陥没については短時間に埋め立てられていることが明らかとなった。

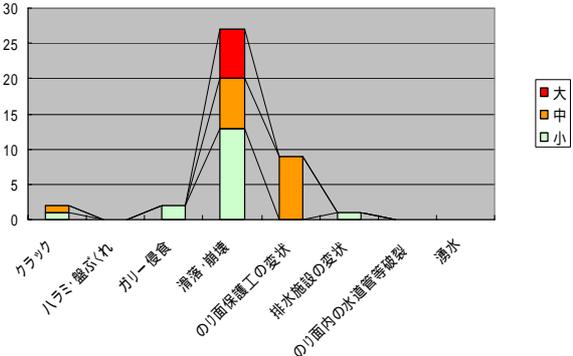
図-15 消防団による宅地のり面・自然斜面被害の種類と被災程度

宅地のり面・自然斜面の被害分析結果は、判定票に基づいて表-12の総件数294件の内から253件の無被害件数を除く41件(12%)を用いて小・中・大の被害程度を各変状項目毎に分析したものである。また、これらの総合評価も行った。宅地のり面・自然斜面の被害の種類は、図-15及び図-16に示すように被害の66%が滑落・崩壊で、のり面保護工の変状22%、クラック5%、ガリー侵食5%程度を占めている。それぞれの被災程度は大・中・小程度とばらつきが見られる。しかし、図-17に示すように宅地のり面・自然斜面被害は、総合評価を行った結果、41件の内小被害4件(10%)、中被害16件(39%)、大被害21件(51%)と中～大被害程度が多いことが明らかとなった。

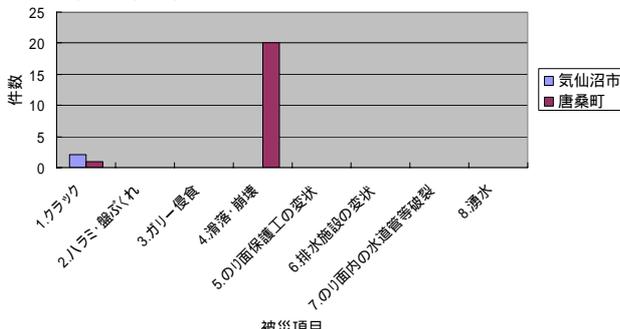
図-18 宅地判定士による宅地のり面・自然斜面被害の種類と被災程度

表-13の宅地のり面・自然斜面の被害分析結果は、判定士の判定票に基づいて総件数23件を用いて各変状項目毎に分析したものである。宅地のり面・自然斜面の被害の種類は、図-18及び図-19に示すように被害の87%が滑落・崩壊で被害の大多数を占め、残りはクラック13%となり、のり面保護工の変状、ガリー侵食は計上されなかった。

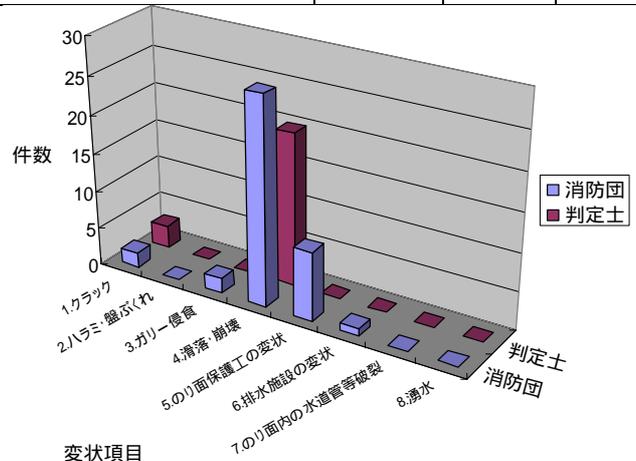
図-20 消防団と宅地判定士による宅地のり面・自然斜面被害分析の比較

表-14 及び図-20 は、消防団と宅地判定士による宅地擁壁の被害分析の結果を比較したものである。この宅地のり面・自然斜面の比較の結果から、消防団の被害直後の調査では滑落・崩壊が66%、のり面保護工の変状が22%を占めているのに対して宅地判定士の1ヶ月後の調査では滑落・崩壊が87%に拡大していることが明らかとなった。また、クラックは消防団の5%に対して13%と同様に拡大していることが明らかとなった。このことは、地震直後に滑落・崩壊等の大きな変状に対しては、宅地のり面・自然斜面の補修は1ヶ月の間に生活する家で補修できずにむしろ拡大していると考えられる。一方、クラック程度の軽微なものはそのまま放置されたものと考えられる。したがって、宅地のり面・自然斜面被害は、滑落・崩壊やのり面保護工の変状が多いが、短期間ののり面保護工の変状の対策はできても滑落・崩壊は公的な対策を行わないとむしろ拡大していることが明らかとなった。

宅地のり面・自然斜面は、大規模な崩壊等について個人では対策することができないため、公共的に対応する必要がある。

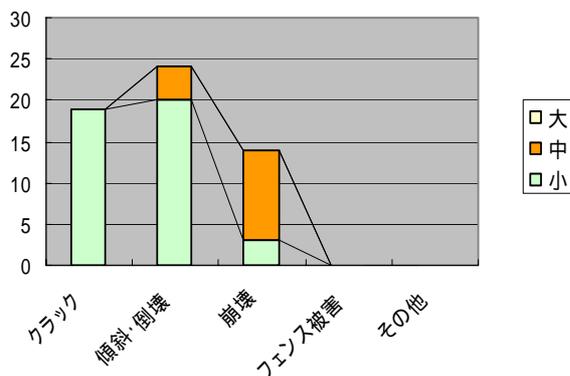
図-21 ブロック塀被害の種類と被災程度

ブロック塀の被害については、表-15 に示すように母数 57 とすると傾斜崩壊 42% (24 件) 崩壊 25% (14 件)、クラック 33% (19 件) 計 57 件である。ブロック塀の被害分析は、宅地擁壁判定票に基づいて増積みの傾斜・倒壊小～中程度を採用した。それぞれの被害程度は、大・中・小とばらつきが見られる。しかし、図-21 に示すようにブロック塀被害は、総合評価を行った結果、57 件の内小被害 17 件 (30%)、中被害 25 件 (44%)、大被害 15 件 (26%) と中～大被害程度が多いことが明らかとなった。
