秋田県仙北地震における 布又地区地すべり現場の調査報告

1914 (大正3)年3月15日秋田県中央部の大仙市(西仙北町)を震源とするマグニチュード7.1の内陸型(直下型)地震が発生した。この地震により秋田県内陸部で斜面崩壊が発生し、布又地区では傾斜勾配が6~7°程度の比較的緩い流れ盤斜面上での地すべりにより、河道閉塞を引き起こした。

THE NUNOMATA LANDSLIDE DURING AKITA SENBOKU EARTHQUAKE IN 1914

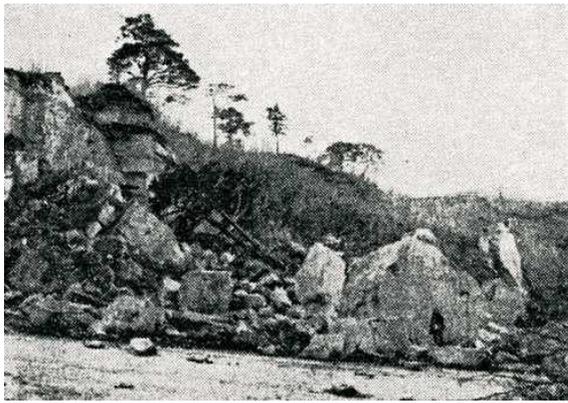
写真-1 調査地点の地震直後の地すべり状況¹⁾

写真-1 は調査地点の地震直後の地すべり状況¹⁾であるが、土塊の乱れが少なく、地形の原形をある程度保ちながら移動した後に停止している様子が見てとれる。写真-2 は中越地震で地すべりが生じた小千谷市横渡のすべり面の状況⁴⁾であるが、布又地区ときわめて類似の崩壊形態である。写真-3 は地すべり後の河道閉塞状況¹⁾であるが、地すべり土塊が田圃を埋め、川をせき止め一大池沼と化した様子が見て取れる。

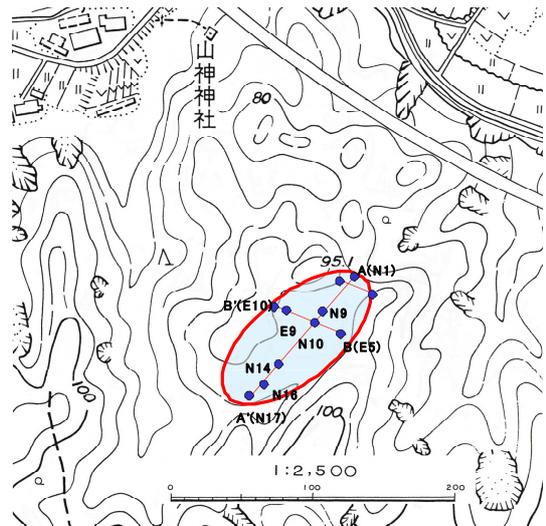
図-2 掘削ポイント平面図(文献⁵⁾に加筆)

現地調査は地すべりが発生した付近を中心に、図-2 に示すように5m間隔で掘削ポイントを設定した⁶⁾。ここで、地すべり方向に垂直に進んだポイントを結んだものをA-A線、すべり面の中心と仮定して土塊すべり方向に掘削したポイントをB-B線とした。各ポイントでは堆積土を取り除き岩盤を露出させ、クリノメーターにより岩盤の傾斜角度を測定した後、鋼尺により表土の層厚を測定した。また、図中のE9、E10地点では崩壊後に堆積した砂層について、シンウォールチューブによる不攪乱試料を、E5地点では地すべり面直下の泥岩層のブロックサンプリングを行い、併せて崩積土の攪乱試料も採取した。

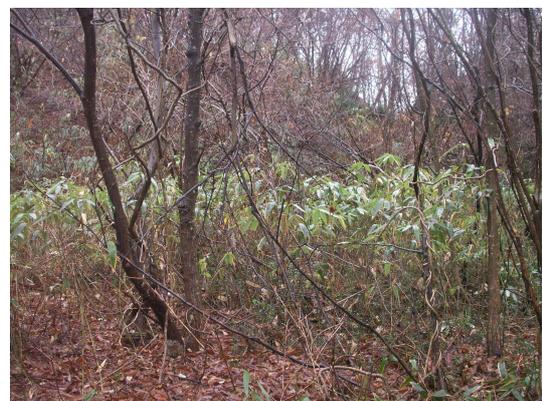
写真-4 現地調査地点の現状

地すべり後に岩盤が露頭したと思われる調査地一帯は、写真-4 に示すように大部分は笹が生い茂り、樹木はまばらであった。踏査の結果、各地点の表層において地すべり後に堆積した腐葉土が約10cm確認された。

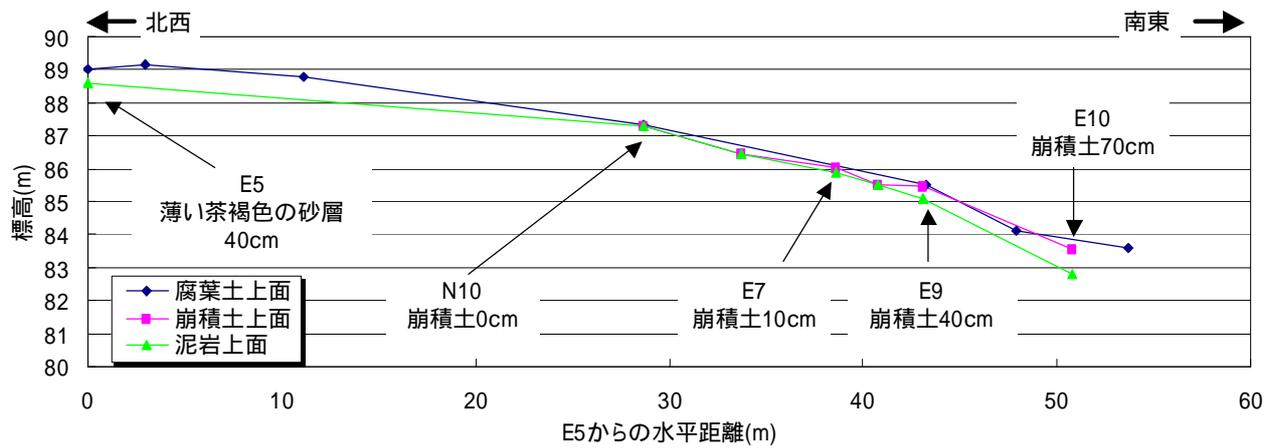
図 3 B-B'線断面図

図-3 に B-B'断面における土の堆積状況を示すが、すべり面は平均傾斜角が約6°の緩斜面であった。すべり面上部では腐葉土を取り除くと酸化した泥岩がすぐに露出し、それを掘削すると鮮やかな青緑色の泥岩が

表出した。この特徴的な泥岩の色彩は、大澤郷村震災記³⁾において「巨大ナル青イ色ヲシタ 3 個ノ岩石ノ山ガ急ニデキ...」と記されており、地震直後に見られた崩壊岩石と色彩が一致している。各掘削ポイントにおいて泥岩表面に湧水が見られた。また、すべり面下部へ進むに従いその量が増加し、下流側のすべり土塊に近づくにつれて崩積土が徐々に増加していた。

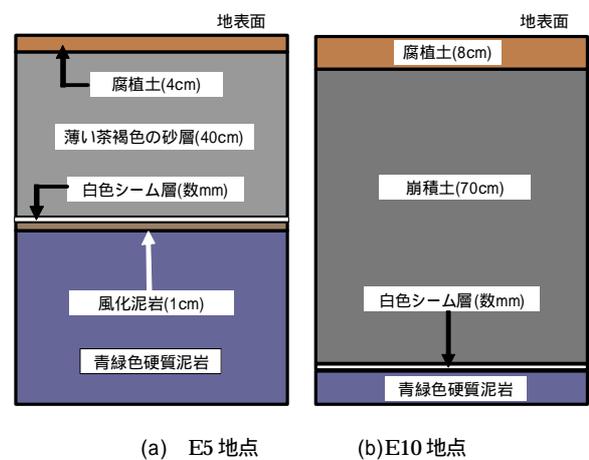
図 4 E5, E10 地点概略掘削断面図

図 4 に B-B' 線の概略掘削断面図を E5, E10 地点の結果について示す。図 4(a) のすべり面上部崩落崖近傍の E5 地点では、4cm 程堆積した腐葉土の下部に 40cm 程度の薄い茶褐色の砂層が見られ、その下部に厚さ数 mm の白色シーム層を挟み硬質泥岩が確認された。泥岩表面はシーム層下部からの地下水の染み出しの影響により茶褐色に風化していたが、1cm 程度掘削すると前述の青緑色の硬質泥岩が表出した。図 4(b) のすべり土塊の崖直下に位置する E10 地点では、腐葉土の下にはシルト質泥岩起源の崩積土が 70cm 程度厚く堆積しており、その下には E5 地点と同様な白色シーム層を挟んで硬質泥岩が確認されたが、既往文献⁷⁾に示されている軟質な砂層は見られず、層厚が数 mm の白色シーム層が介在するのみであった。また、基盤層上部の崩積土中には基盤とほぼ同質な硬質岩塊が混在していた。なお、この白色シーム層は E5, E10 地点の間では確認されなかった。

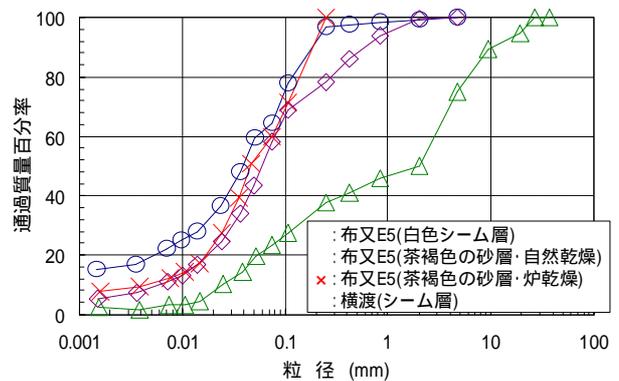
図 5 採取試料の粒径加積曲線

図 5 に布又および横渡地点の泥岩、砂層、およびシーム層より攪乱採取した試料の粒径加積曲線を、表 4 にそれらの物理特性を示す。表 2 はシーム層の液性限界・塑性限界試験結果を示したものである。ここで、E5 地点より採取した茶褐色の砂層は、試料採取後に自然乾燥させた岩塊、および採取後に炉乾燥させ粒子破砕を誘発させた岩塊の 2 種類に区別した。布又シーム層に着目して整理した場合、白色シーム層とその直上にある茶褐色の自然乾燥砂層では、粒度分布は大きく異なるが土粒子密度はほぼ等しく、炉乾燥試料の粒度組成にほぼ等しい。横渡シーム層と比較した場合、布又シーム層とは液性・塑性限界が異なるが粒度分布や物理特性は類似している。

以上の結果をまとめると、泥岩層の上部にある茶褐色の砂層は、風化による粒子破砕や地下水の影響により白色シーム層に変質すると推察される。また、流れ盤上で地すべりが生じた布又・横渡では、地点や地層の生成過程が異なるにもかかわらず類似の物理特性を有するシーム層が見られることから、地震による大規模斜面崩壊には基盤層上部のシーム層の影響が一因として考えられる。

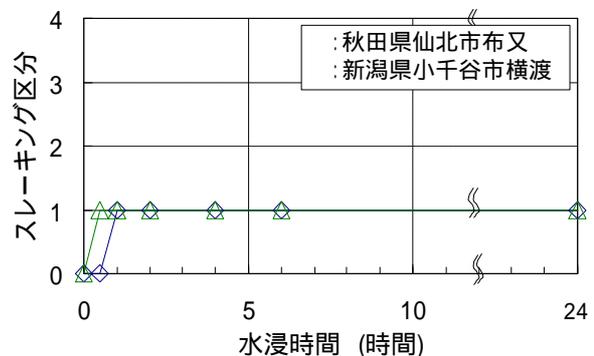
図 6 スレーキング試験結果

図 6 にスレーキング試験結果を、表 3 にスレーキング試験中の含水比の変化をそれぞれ示す。これより、両地点から採取した泥岩は、水浸後 30 分で写真 5, 6 のように試料の周辺がわずかに崩れ、ひび割れが生じたが、その後は変化が見られずスレーキング指数は 1 であり、新鮮な岩塊と判断される。また、掘削直後の含水比より湿潤状態に変化させた場合も顕著なスレーキングは生じていない。

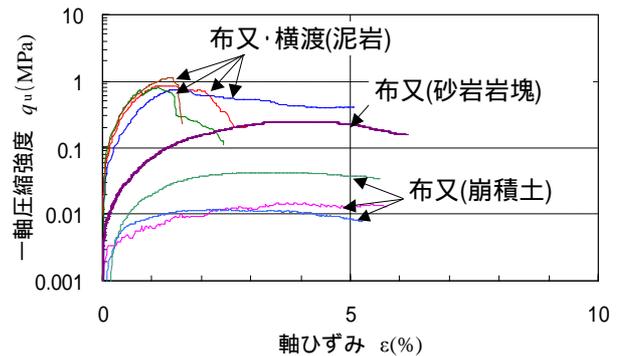
図 7 一軸圧縮強度

図 7 に採取試料の一軸圧縮試験結果を示す。基盤層である泥岩の一軸圧縮強度は、布又泥岩で 1.14MPa、横渡泥岩で 0.74~0.84MPa 程度で、基盤層は一般的な新第三紀泥岩相当の圧縮強度⁸⁾を有することがわかる。また、すべり面上部の砂岩、未固結な崩積土の一軸圧縮強度は、それぞれ 0.23MPa、0.01~0.04MPa の極めて低い値を示し、これらはいずれも基盤層に比べ小さい値を示している。
