# 福岡県西方沖地震での斜面崩壊

佐藤研一<sup>1</sup>・矢ヶ部秀美<sup>2</sup>

2005年3月20日福岡西方沖地震(M7)により、博多湾に面する島嶼や半島の斜面において斜面崩壊が発生した。この報告では、土木学会調査団と地盤工学会調査団との合同調査資料を基に、震源に近い玄界島、志賀島および糸島半島の斜面崩壊の実態と崩壊形態についてとりまとめた。玄界島では、花崗閃緑岩の風化残積土であるまさ土の表層崩壊と小・中学校の盛土されたグラウンドの沈下や開口クラックを伴った盛土崩壊が主な形態である。志賀島では周回道路沿いに西側斜面ではまさ土の表層崩壊が、東側斜面では規模の大きな岩盤崩壊が認められた。糸島半島でも小規模なまさ土の表層崩壊、林道等の盛土部のすべりおよび岩露出部の小規模な落石が観察された。いずれも豪雨時の崩壊とは異なる崩壊形態を持っている。

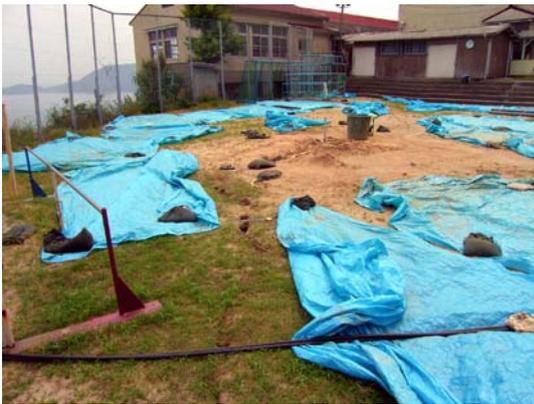
②山腹緩斜面・・・玄界小学校, 中学校のグラウンドに亀裂が集中して発生。玄界小学校の校舎には開口した亀裂が多い。また, 古い亀裂の補修跡があり, 地震で開口した部分も認められる。玄界中学校の校舎には, 目立った変状はほとんど見られない。グラウンド前面の空石積みの崩壊が数カ所で発生している。

写真-1 玄界小学校グラウンド海側クラック群

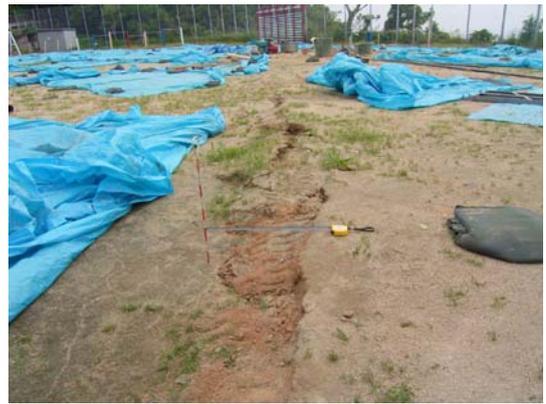
写真2 玄界小学校グラウンド山側クラック群

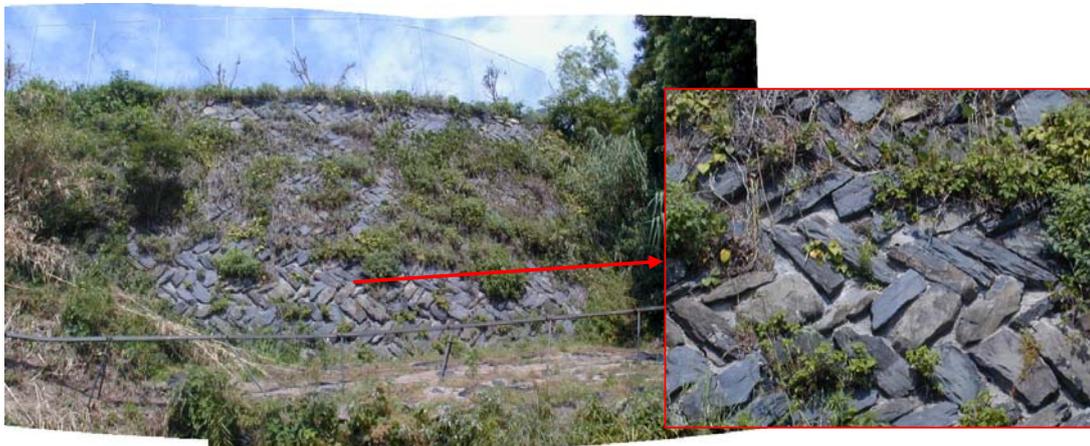
写真-3 グラウンド海側練り石積み擁壁 (H=最大 8m)

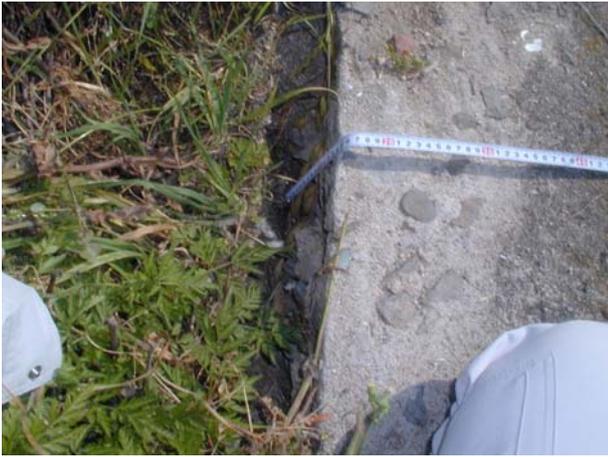
写真-4 擁壁裏天端付近の地盤の沈下 (最大17 c m)

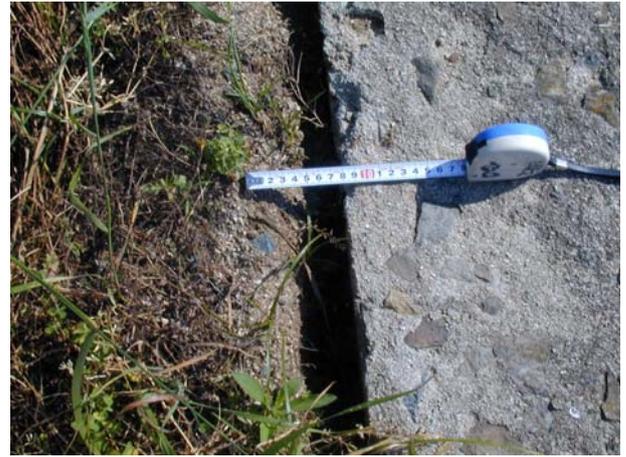
写真-5 擁壁の前面への押し出し (最大7cm)

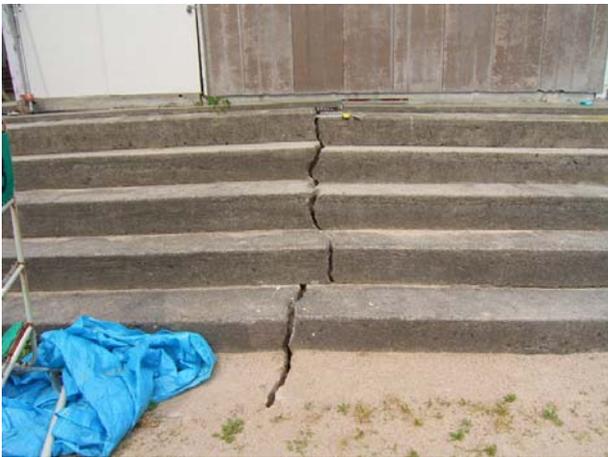
写真-6 グランド階段の地震によるクラック (最大幅5cm)

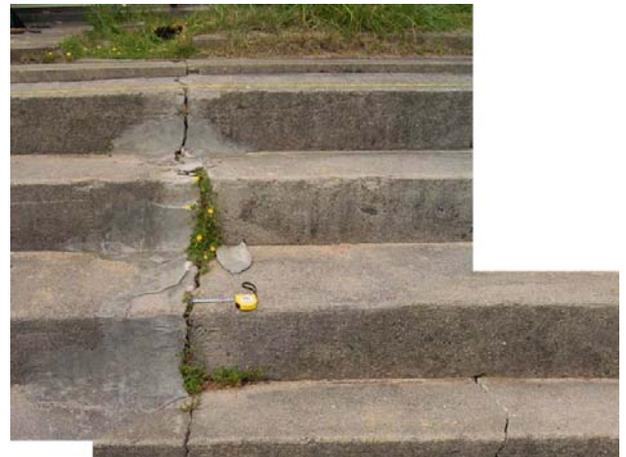
写真-7 同じ階段で古いクラックが開口 (補修跡あり)

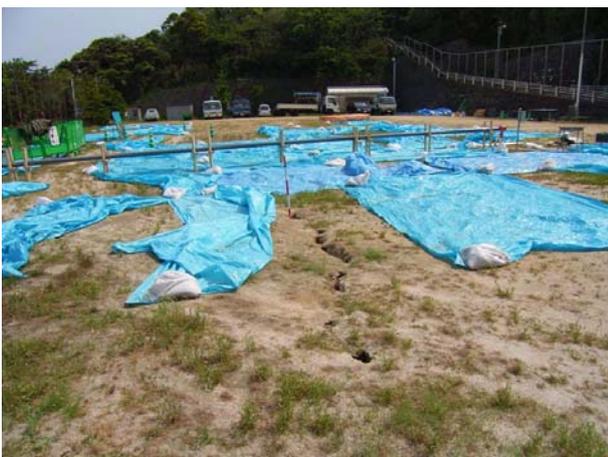
写真-8 玄界中学校グラウンドのクラック

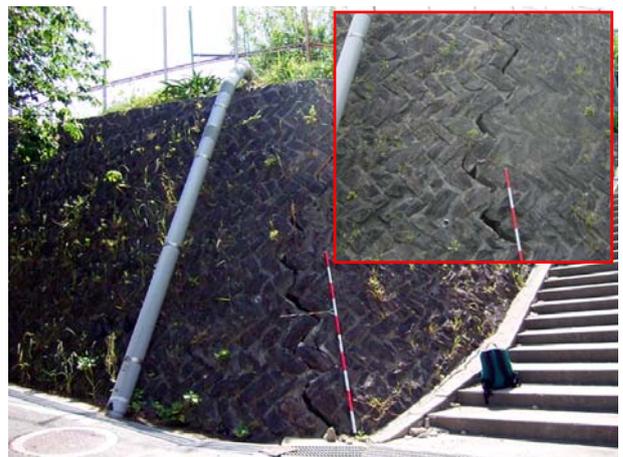
写真-9 グランド前面の擁壁のクラック

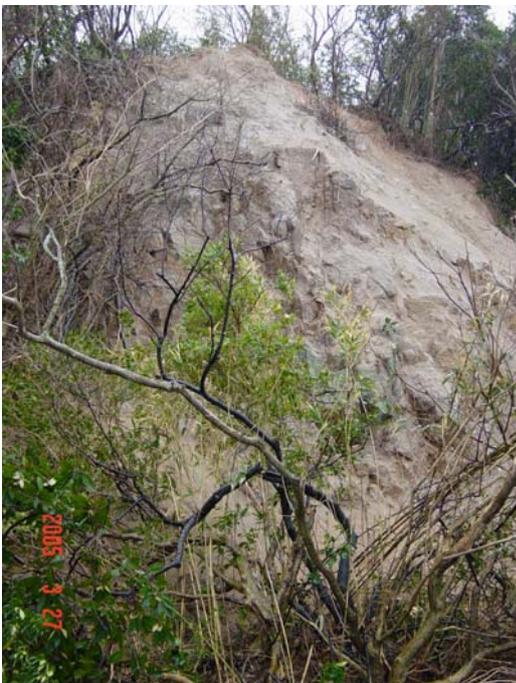
この地区では、海岸に接する急斜面に道路が片切り・片盛りの形で建設されている。山側斜面で凸型～直線斜面で2箇所に表示崩壊が発生しており、いずれも、地震動により風化部（まさ土）が表層崩壊を起こしたもので同時に樹木等がずれ落ちている。崩壊深さは30cm以下と浅い。この地区における花崗閃緑岩の風化作用は、深層風化型ではなく、表層の浅いところに止まっており、崩壊跡には堅岩が露出している(写真-10)。表層のまさ土(写真-11)は、シルト混じりの粗粒砂である（一部鬼まさ状・・・粗粒で多亀裂性の強風化部で小ブロック状に剥離しやすく、ハンマーでは容易に潰せる状態）。崩壊跡には、節理が発達した黄褐色化した風化岩が現れている。循環道路で志賀島先端部の集落との連絡路として緊急に道路復旧を行う必要があったため、道路面に崩落した土砂・樹木等を除去した後、斜面に残留する不安定な強風化部を整形除去し、モルタル吹付工による法面保護工が施工された(写真-12)。

写真-10 弘地区の表層崩壊

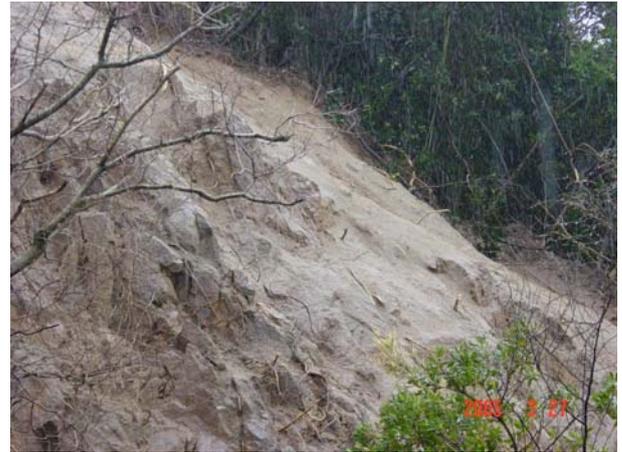
写真-11 表層崩壊近景

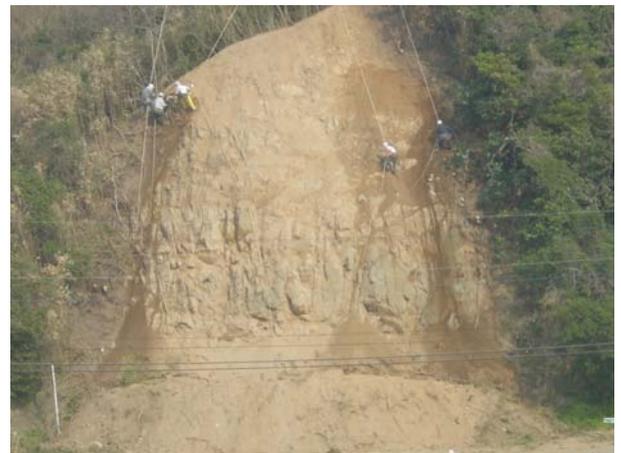
写真-12 応急対策中

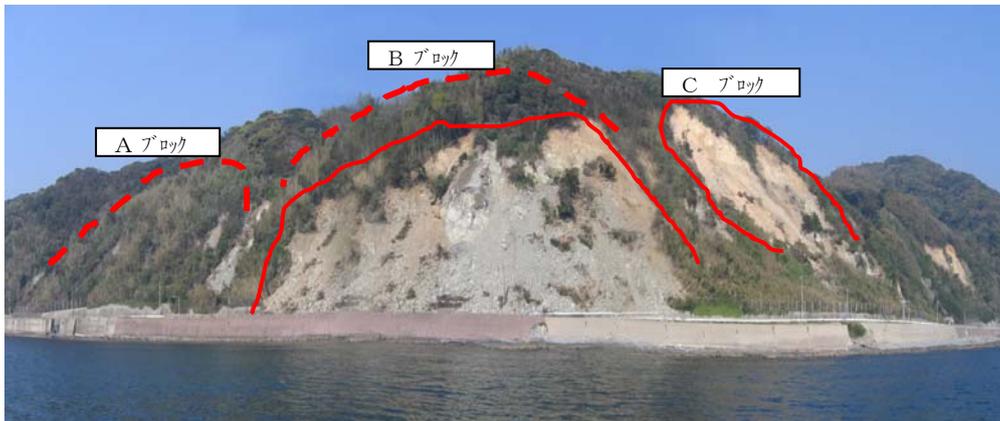
今回の地震によって規模の大きな崩壊が発生した志賀海神社北地区の斜面は、志賀島塩基性岩類と志賀島花崗閃緑岩が分布している。その境界は、北東方向および北北西方向の弱面でインターフィンガーの様相を持ち、境界に沿って幅数10cm～数mの白色岩脈が入り込み、断層や白色脈に沿ったヘアークラックが発達するという多亀裂性岩盤の特徴を有している。この弱線で複雑に区切られた岩盤ブロックが、海岸側へ傾斜した節理面（ヘアークラック）や断層に沿って地震動により崩落している(写真-11, 図-7)。

写真-11 志賀海神社北地区の崩壊全景

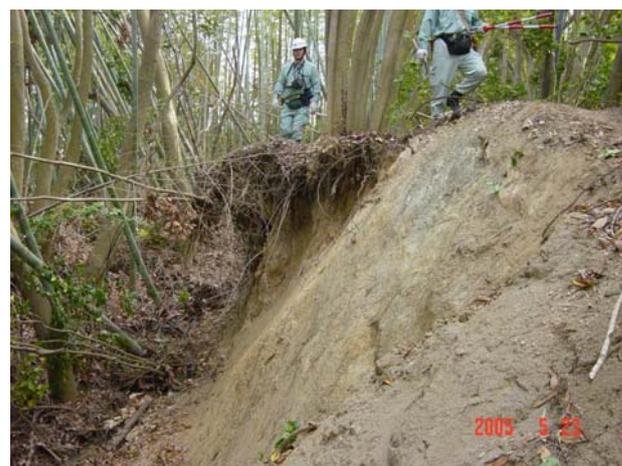
崩壊面での観察から、崩壊頭部に見られるまさ土化した強風化部の厚さは、場所により変化しているが、最も道路に落石の堆積した箇所付近では 10m 前後あり、更に北側斜面で斜面中腹までに落石・崩壊が止まっている箇所付近では 20m 以上に及ぶ厚さのものが確認できる。この強風化部は黄褐色～灰褐色で節理面が発達し岩質も脆弱化してハンマーで容易に潰せる強度しか持っていない、崩落すると小ブロック～土砂状となっている。崩壊面より上部の緩い自然斜面の調査において、細尾根を跨ぐ幅 2m、比高 4m 程度の連続する新しい陥没地形が形成されているのが発見された(写真-12)。その陥没部と露出する崩壊面(崩壊頭部)との間の斜面は一旦動いた形跡として、開口クラックや段差、竹や樹木の倒壊が認められる。頭部滑落崖の角度が急であることや変位が 4m 以上に及ぶことから、今後の余震や降雨によって崩壊範囲の更なる拡大が懸念される(写真-13)。

写真-12 風化花崗閃緑岩に生じた陥没地形頭部

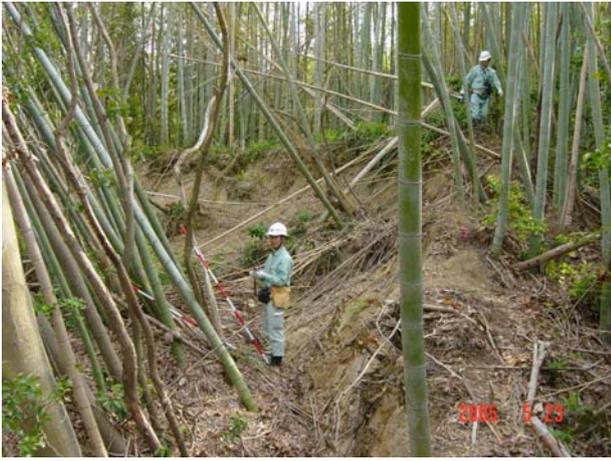
写真-13 自然斜面の中の滑落崖

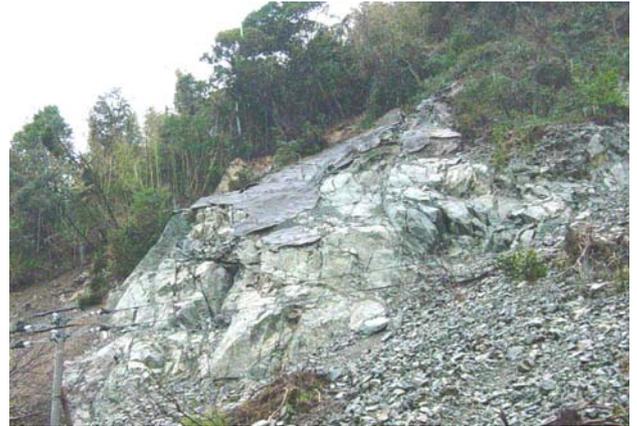
に落石の危険があるため、鋼繊維入りモルタル吹付工（SFRC）が施工されていた。地震時のモルタル吹付工の老朽化程度が不明だが、今回の崩壊で、モルタル吹付自体も破損が進み、剥離・崩落しており、吹付工の一部が岩盤に付着残留するのが認められる。道路を埋める崩土は、主に花崗閃緑岩の人頭大～径 1m 程度の角礫からなっている。本震の直後は、崩壊跡に残留する岩盤凸部に隣接する起点側および終点側岩盤がそれぞれ崩落し 2 筋の落石堆を形成していたが、余震が続くにつれて中央の多亀裂性岩盤凸部の崩落が進行した（写真-14、写真-15）。

写真-14 本震後の岩盤凸部

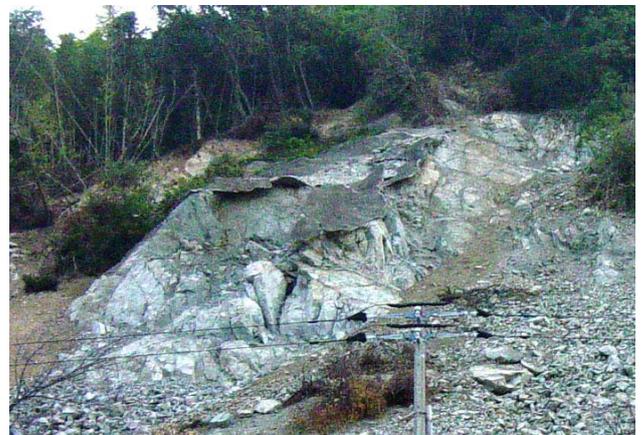
写真-15 余震中の岩盤凸部

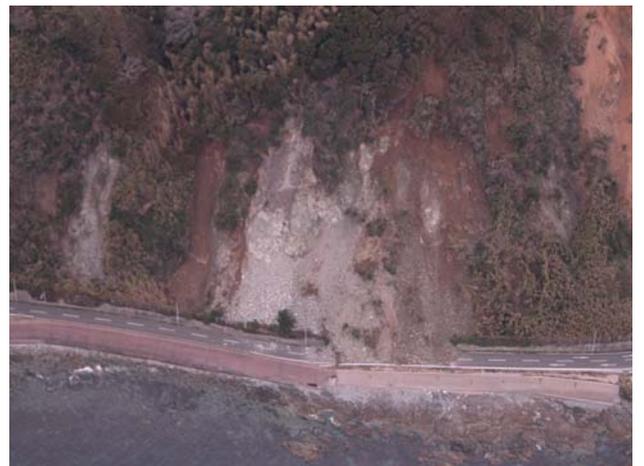
本震直後、目視観察していた 3 月 27 日、ちょうど余震（震度 1 程度）に遭遇したが、岩盤凸部の終点側の一部が大きく崩落するのが確認された。余震が続いた後の 4 月 1 日撮影の航空写真との比較から、崩壊が岩盤凸部とその周辺に拡大し、崩土量が約 3 倍程度に増加していることがわかった（写真-16, 17）。

写真-16 本震直後の崩壊（3月20日）  
（撮影：国際航業）

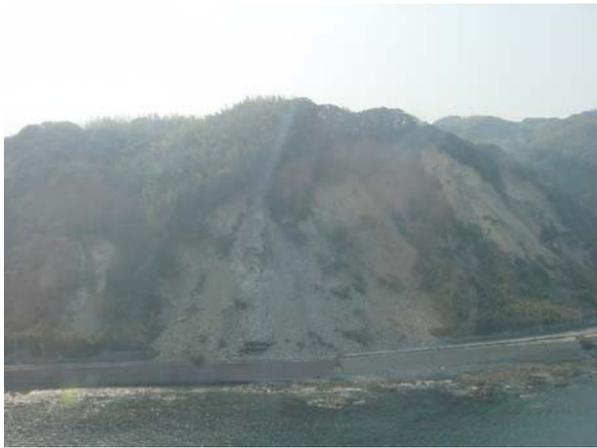
写真-17 余震後の崩壊 (4月1日)

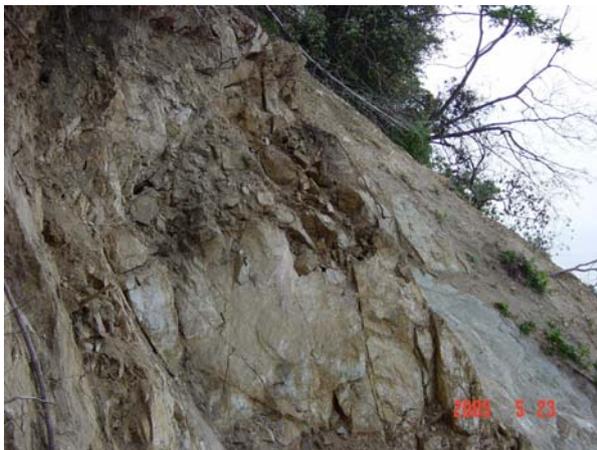
崩壊面の地質踏査で、斜面の岩盤部の亀裂発達状況を調査した。崩壊面内の 20 箇所測定した分離面の性状から、崩壊地の岩盤には、斜面の向き（東）に対して流れ目となる高角度および低角度の節理を主とする分離面が発達していることがわかった（写真-18）。これらの分離面間の岩盤小ブロックが分離面を境（すべり台）にクサビ状に崩落しているのが確認できた（写真-19）。また、崩壊面には、幅数 cm の開口亀裂が生じている箇所や分離面沿いに剥離型落石が生じて不安定化している巨岩塊

写真-18 崩壊頭部の分離面・風化状況

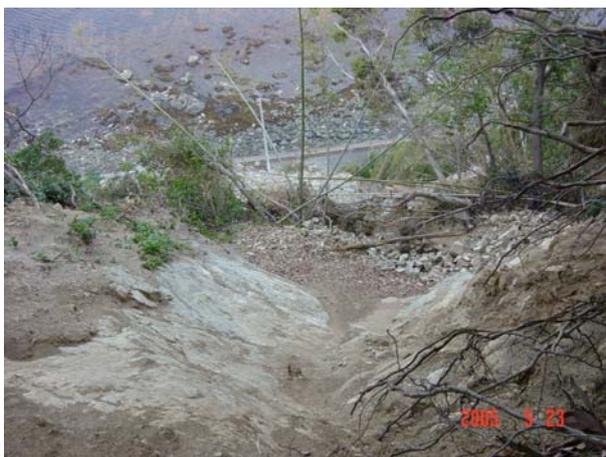
写真-19 中腹部の分離面・クサビ崩壊跡

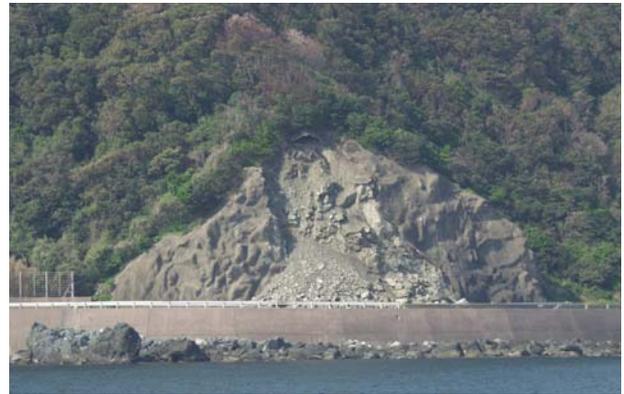
黒瀬地区は志賀海神社北地区から北方へ約 1km 離れた箇所まで志賀島周回道路のり面が崩壊した(写真-20)。崩壊形態としては岩盤崩落と考えられ、志賀海神社北地区

と同じように花崗閃緑岩の弱風化部の多亀裂性岩盤が地震動によって崩落したものである。通常は、法面保護工としてモルタル吹付工でも問題なかった斜面であり、多亀裂性岩盤に対する密閉型吹付工の脆さを露呈している形である。対策工としては、規模が小さいため安定勾配で切土整形を行い、鉄筋挿入工併用の吹付工で法面保護工を講じれば斜面は安定するものと考えられる。

写真-20 黒瀬地区崩落斜面状況

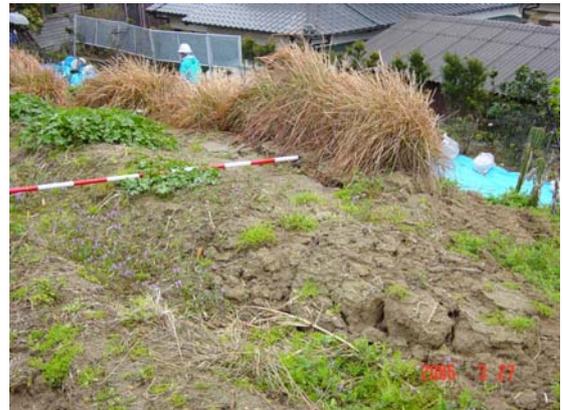
西浦地区(図-8, 写真-21)では、民家裏のコンクリートブロック塀が延長 25m で倒壊し、民家に倒れかかっている。この地盤災害が最も規模が大きい(写真-22)。民家に隣接する裏斜面は、南向きの丘陵(標高 56m)性の山体(細尾根)に連なる緩斜面の裾部に当たり、段々畑として利用されている。民家に隣接する畑地と、更に一段高い平坦面に、それぞれ連続するクラックが発生しており、山裾に近い方のクラックの延長は 28m に及んでいる(写真-23, 24)。地質は花崗岩の風化残積土(まさ)で、地山の露頭では砂粒が粗くハンマーで容易に掘れる程度の強さを持っている。畑地の土性はシルト混じりの粗粒砂(人工的な土地改変)であり、サンプリングをした試料を用いて土質試験を実施した。この民家裏の擁壁の転倒崩壊は、地震時の土圧によるものか、隣接の畑地に生じているクラックを頭部とする円弧すべりか、について検討を加えた。

写真-23 民家裏の畑地に生じた亀裂

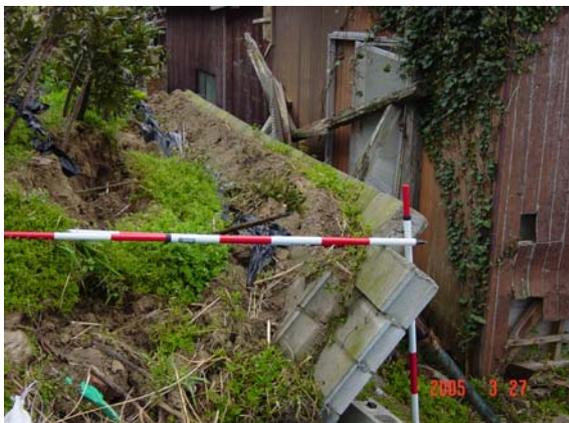
写真-22 ブロック積み擁壁の倒壊

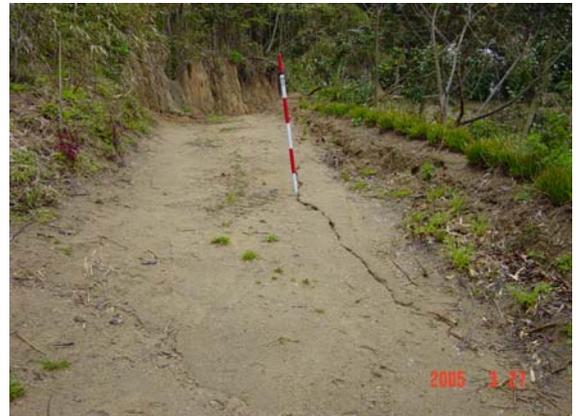
緩斜面を登る林道沿いには、路面または路肩付近に開口したクラックや段差が発生した箇所が多く認められる。盛土が地震動によって切り盛り境よりズレを生じているものが大半であり、崩壊したのり面の向きに方向性はない。盛土材料は周辺のまさ土であり、林道建設時に片切り片盛りで作られ、盛土勾配が 1:1.0 よりきつく、のり高も 3m より高い箇所に多く発生している。

写真-24 林道に見られる亀裂

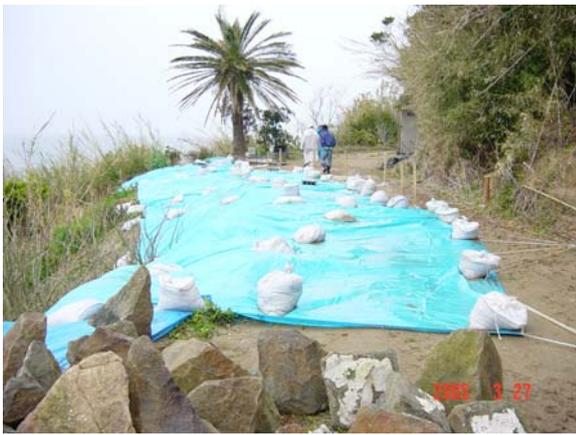
写真-25 畑地上の頭部亀裂

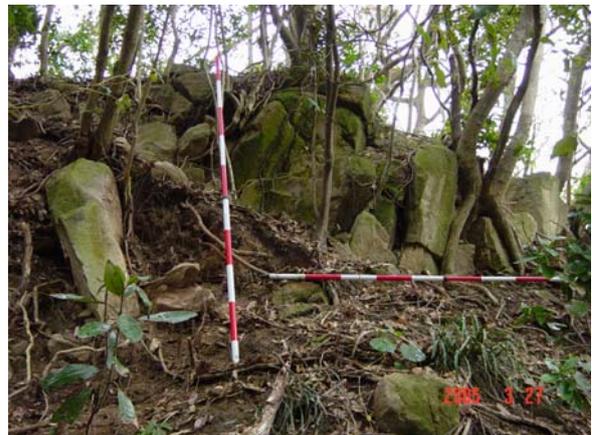
写真-26 丘陵頭部の花崗岩岩盤からの剥離型落石
