# 2005年福岡県西方沖地震による志賀島の 斜面災害と復旧対策

2005年福岡県西方沖地震で志賀島に斜面崩壊や落石等の土砂災害が多く発生した。本文は志賀島で三つの地域に発生した斜面崩壊状況、調査・解析および復旧対策の状況について紹介した。三つの地域のなか、弘地区に2箇所の表層崩壊と黒瀬地区に1箇所の小規模崩壊においては、土木学会と地盤工学との合同調査結果に基づき災害後直ちに緊急復旧対策が行われた。志賀海神社地区に発生した大規模な斜面崩壊においては、崩壊面より上部に変形量の大きい陥没地形が形成されたため、将来の地震や降雨によって大規模な崩壊が発生することが懸念された。そのため、この地区の斜面において、詳細な調査や解析などが行われ、リスク分析による復旧対策が計画・実施された。また、本文は今回の斜面災害で生じた経験や教訓、斜面防災の有り方について検討する必要があることを明らかにした。

## INVESTIGATION AND RESTORATION FOR SHIGA ISLAND SLOPE DISASTER INDUCED BY THE 2005 WEST OFF FUKUOKA EARTHQUAKE

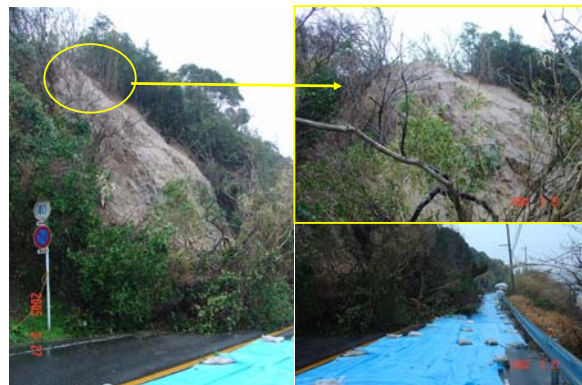
弘地区は島の西側に位置している。海岸に接する急斜面に道路が片切り・片盛りの形で建設されている。山側斜面では凸型～直線斜面で2箇所に表層崩壊が発生しており、いずれも、地震動により風化部（まさ土）が表層崩壊を起こしたもので同時に樹木等がずれ落ちている。崩壊深さは30cm以下と浅い。この地区における花崗閃緑岩の風化作用は、深層風化型ではなく、表層の浅いところに止まっており、崩壊跡には堅岩が露出している。表層のまさ土は、シルト混じりの粗粒砂である（一部鬼まさ状…粗粒で多亀裂性の強風化部で小ブロック状に

写真一1 弘地区の斜面表層崩壊および下方道路の沈下

剥離しやすく、ハンマーでは容易に潰せる状態）。崩壊跡には、節理が発達した黄褐色化した風化岩が現れている。

また、崩壊斜面の下方の道路は、海岸沿いの擁壁が押し出され、変状しているため、道路の海側約2mの部分は十数センチの沈下崩壊が発生した（写真一1）。

この周回循環道路は志賀島先端部の集落との連絡路であるため、緊急に道路復旧を行う必要があった。地盤工学会調査団は、緊急調査の結果により、「道路面に崩落した土砂・樹木等を除去した後、斜面に残留する不安定な強風化部を整形除去し、モルタル吹付き工による法面保護工を施工する」という復旧対策を福岡市に提案した。復旧された斜面、道路および道路の擁壁が写真一2に示されている。

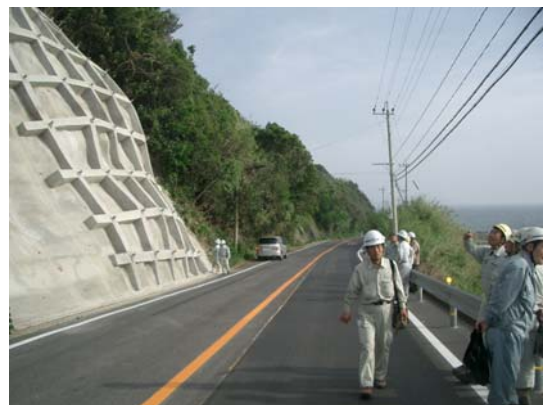
写真一2 復旧された弘地区の崩壊斜面、道路

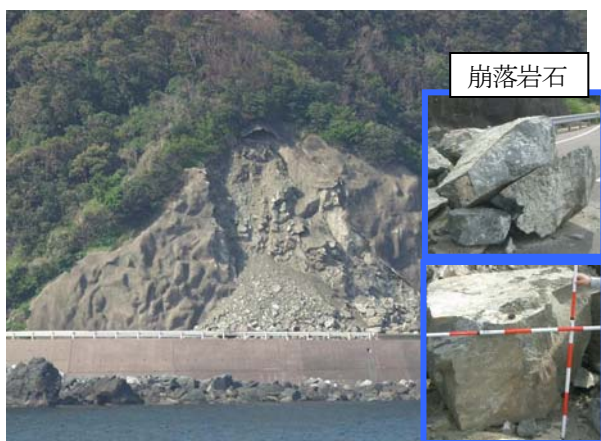
黒瀬地区の岩盤崩落は、花崗閃緑岩の弱風化部の多亀裂性岩盤が地震動によって崩落したものである。崩落岩石の中、径1mを超えるものもあり、かなり硬い岩石が多数を占めている。この斜面は、以前法面保護工としてモルタル吹付工で対策されていた。この対策工法は、通常の場合問題がなかったが、地震力を加えると崩壊が発生した。それは、多亀裂性岩盤に対する密閉型吹付工の脆さを露呈している形である。崩壊後の斜面様子が写

写真一3 黒瀬地区崩落斜面状況

復旧対策工としては、規模が小さいため安定勾配で切土整形を行い、鉄筋挿入工併用の吹付工で法面保護工を講じれば斜面は安定するものという提案がある。

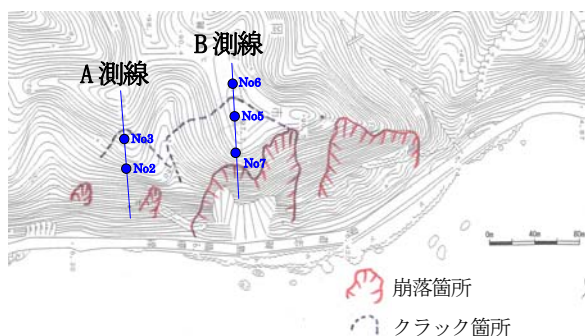
志賀海神社北地区では、地震による崩壊斜面は4箇所があり、図一3に示されている。写真一4は崩壊斜面の様子を示す。崩壊斜面の下方に島を周回する県道は、急斜面が直接海に接する海岸を通過しており、地震から1年間半までの間に交通止めとなっていた。

図一3 志賀海神社北地区の崩落斜面および調査測線

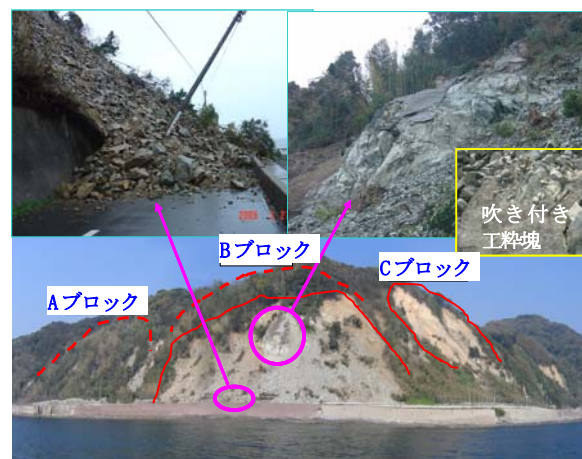
崩壊区間は、以前から小崩壊・落石を繰り返していたため、防災対策として、待ち受けるに「重力式擁壁+落石防止柵工」および岩盤突出部にモルタル吹付工が施工されていたが、吹付き工が施工されている場所でも崩壊した。また、崩壊土石が多いため落石防止柵で止めることができなかった。

写真一4 志賀海神社北地区の崩落斜面状況

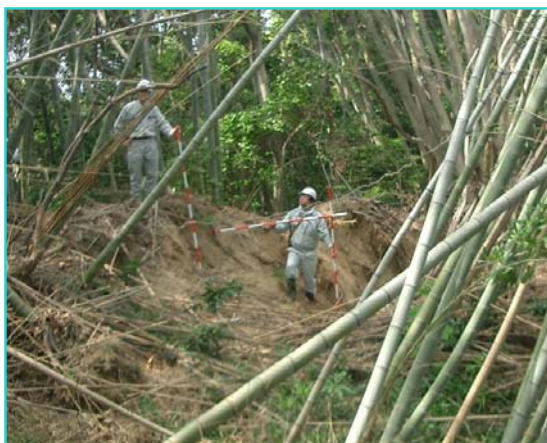
写真―5 Bブロック上方の陥没変形の様子

崩壊面より上部の緩い自然斜面の調査において、細尾根を跨ぐ幅2m、比高4m程度の連続する新しい陥没地形が形成されているのが発見された。その平面分布は図―3のクラック箇所を示されている。写真―5は写真―4に示されているBブロック上方の陥没変形の様子である。その陥没部と露出する崩壊面(崩壊頭部)との間の斜面は一旦動いた形跡として、開口クラックや段差、竹や樹木の倒壊が認められる。

頭部滑落崖の角度が急であることや変位が4m以上に及ぶことから、今後の余震や降雨によって崩壊範囲の更なる拡大が懸念される。そのため、ボーリング調査、変形観測、安定解析およびリスク分析などを行い、復旧対策を検討した。詳細は次章に述べる。

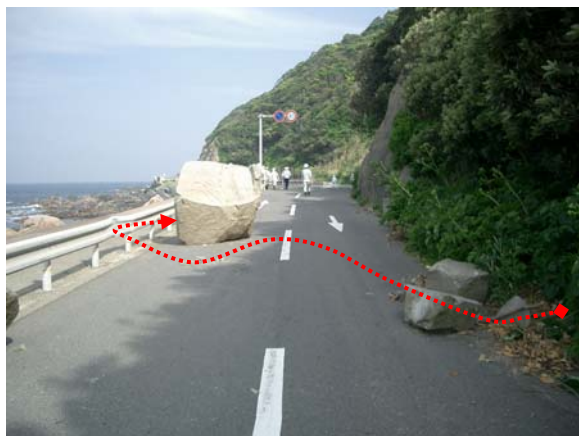
志賀島では、今回の地震による落石が発生していた。黒瀬地区崩壊斜面に近いところで巨大な落石が道路に落ちていた(写真―6)。この巨大な落石は径1.6mX1.6m、奥行き1mを超えている。巨大な落石のほか、付近には幾つかの落石が道路に落ちていることが認められた。また、巨大落石の道路への出口から、落下経路の斜面に幾つか潜在の落石が見えるので、この地域の潜在の落石状況を詳細な調査による検討する必要がある。

写真-6 黒瀬地区崩壊斜面付近発生した落石

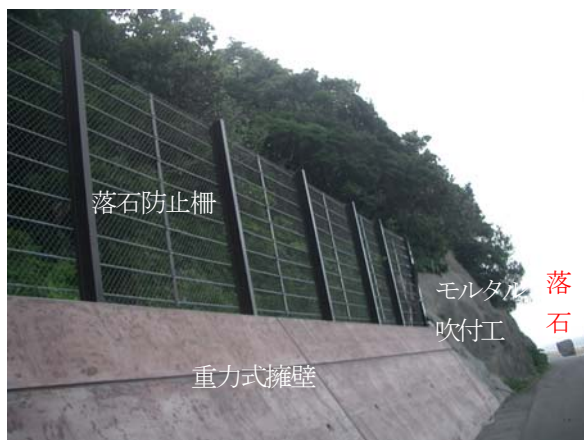
実は、落石の発生場所付近の道路では、防災対策として、待ち受ける「重力式擁壁＋落石防止柵工」および岩盤突出部にモルタル吹付工が施工されていた（写真-7）。落石防止柵が設置されているところには落石が発生していたかどうかはまだ確かめられていないが、発生した場所には、落石防止柵が設置されていないことから、当初の防災対策の検討方法について再検討する必要があると思われる。

写真-7 落石地点より数十メートル付近に落石防止柵工

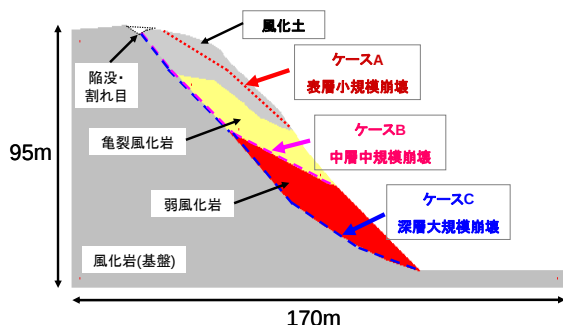
図—7 地盤断面モデルおよび潜在崩壊面

岩石実験・横方向K値およびPS検層で各層の地盤定数が得られ（表—2、表—3）、地層の緩み範囲が把握された。調査の結果を踏まえて、図—7に示すような三つケース（小規模の表層崩壊、中規模の上層崩壊、大規模の深層崩壊）の斜面崩壊が発生する可能性が指摘されている。

そのため、まず、各ケースにおける斜面の安定性を調べた。崩壊形態は、崩壊面を各地層の境界と想定する複合すべりとし、計算手法は、日本道路協会「道路土工のり面・斜面安定工指針」を適用した。得られた安全率は、3ケースそれぞれ1.12、1.61、2.14となり、いずれも安定している。また、不連続変形法DDAという数値解析手法も用いて、各ケースの安定性を確認した。しかし、将来の地震や豪雨などの影響、地盤強度のばらつきや不確実性などを考慮すると、いずれのケースにおいても必ずしも崩壊の可能性を否定できるものではない。

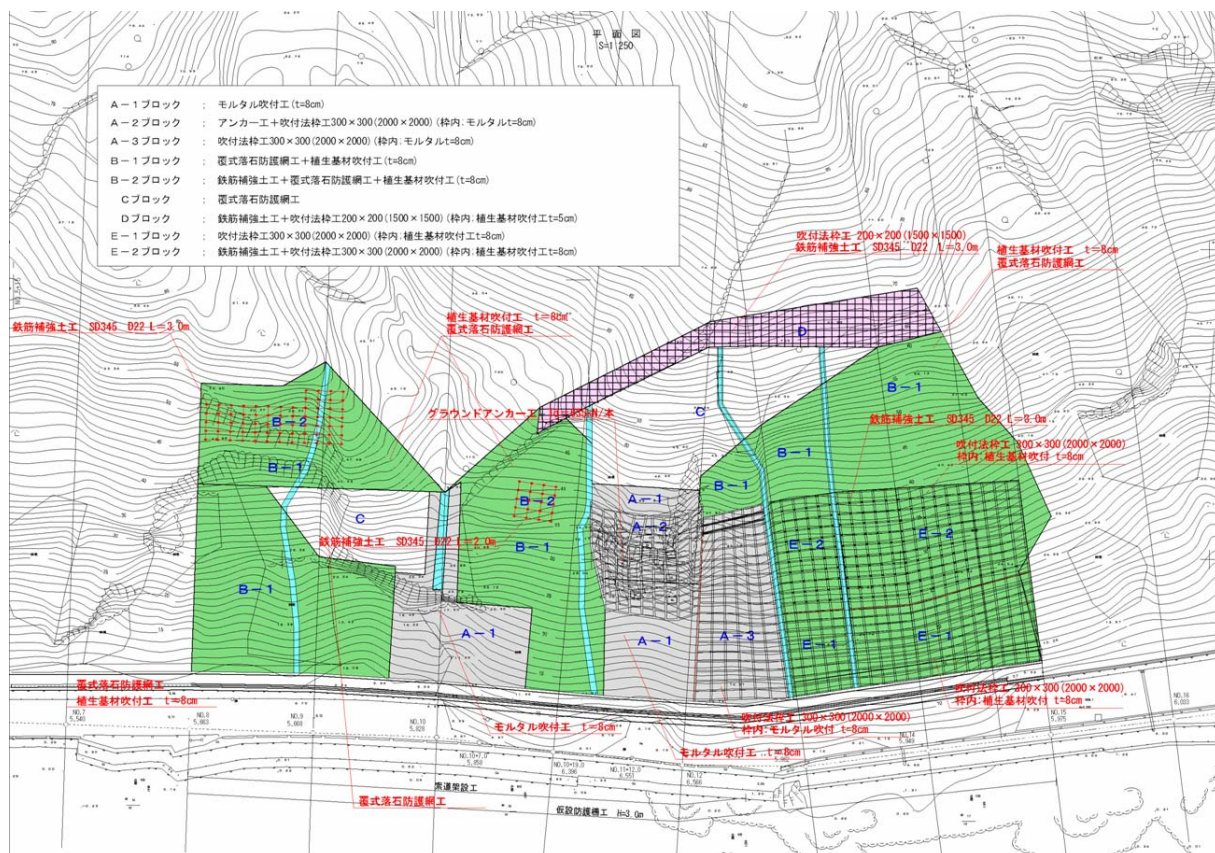
図—10 志賀海神社北地区の崩壊斜面の補強対策計画

図—10に志賀海神社北地区の崩壊斜面における補強対策工を示す。全体斜面が幾つのブロックに分割され、

局所の特性を考慮した対策工法が取り入れられている。主に表層小規模崩壊を対象に補強対策工が取られているが、一部の地点（A-2ブロック）で中層中規模の崩壊を想定して対策工が取られている。具体的には、① A-1ブロックのり面土質は中硬岩のため、のり面保護工として風化防止のため「モルタル吹付工」とする。② A-2、A-3ブロックのり面土質は中硬岩であるが、多亀裂で崩壊しやすい岩盤である。のり面保護工は小崩壊・落石対策として「300枠のり枠」を採用した。また、A-2ブロックに対しては、中層中規模崩壊を防ぐため、グラウンドアンカー工で抑止した（図—11）。③ B-1、B-2ブロックのり面土質は風化が進行した礫質土で、風化残痕礫が多い。対策工は覆式落石防護網工とし、部分的に崩壊しやすい箇所は鉄筋補強土で抑止している。また、全面を植生で覆い、緑化に努めている。④ Cブロックのり面土質は中硬岩であるが、のり面勾配が緩いため保護工として「植栽工」を採用した。⑤ Dブロックのり肩部で崩壊しやすい土砂である。対策工として鉄筋補強土工を採用し、植生工で緑化した。⑥ E軟岩であるが、亀裂が覆い。吹付枠工で保護し、部分的に鉄筋補強土工で抑止した。志賀海神社北地区の崩壊斜面の復旧および補強対策後の様子は写真—8に示されている。

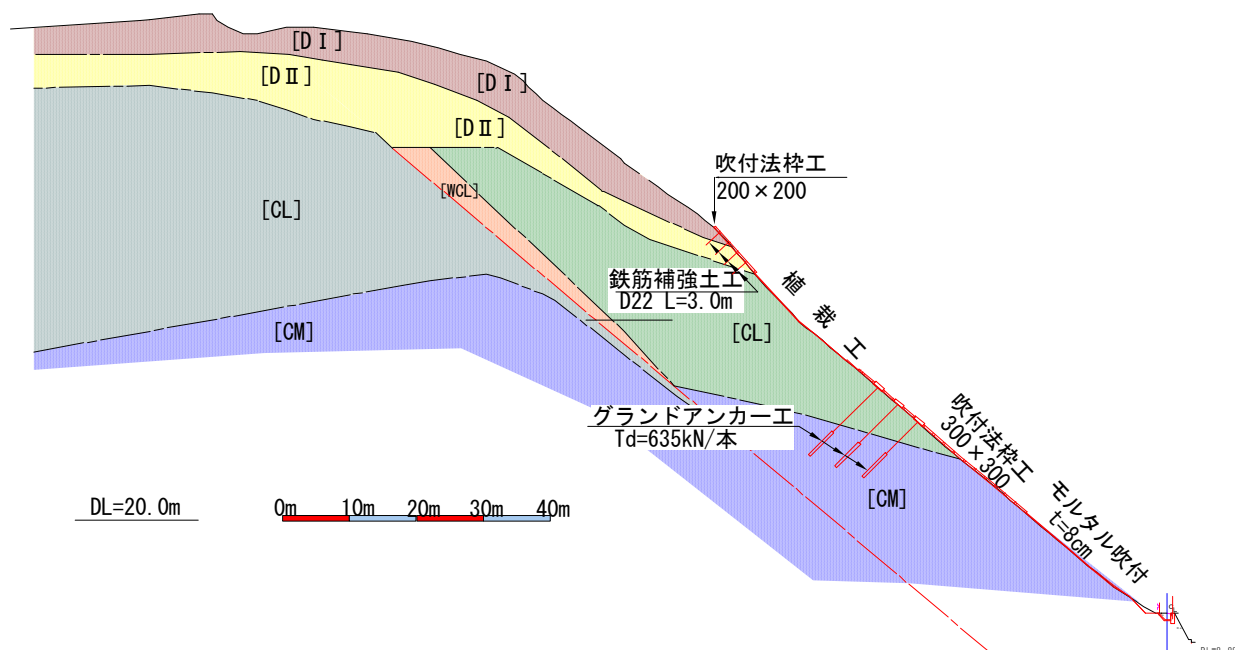
図—11 A2ブロックを通る斜面断面における補強対策工

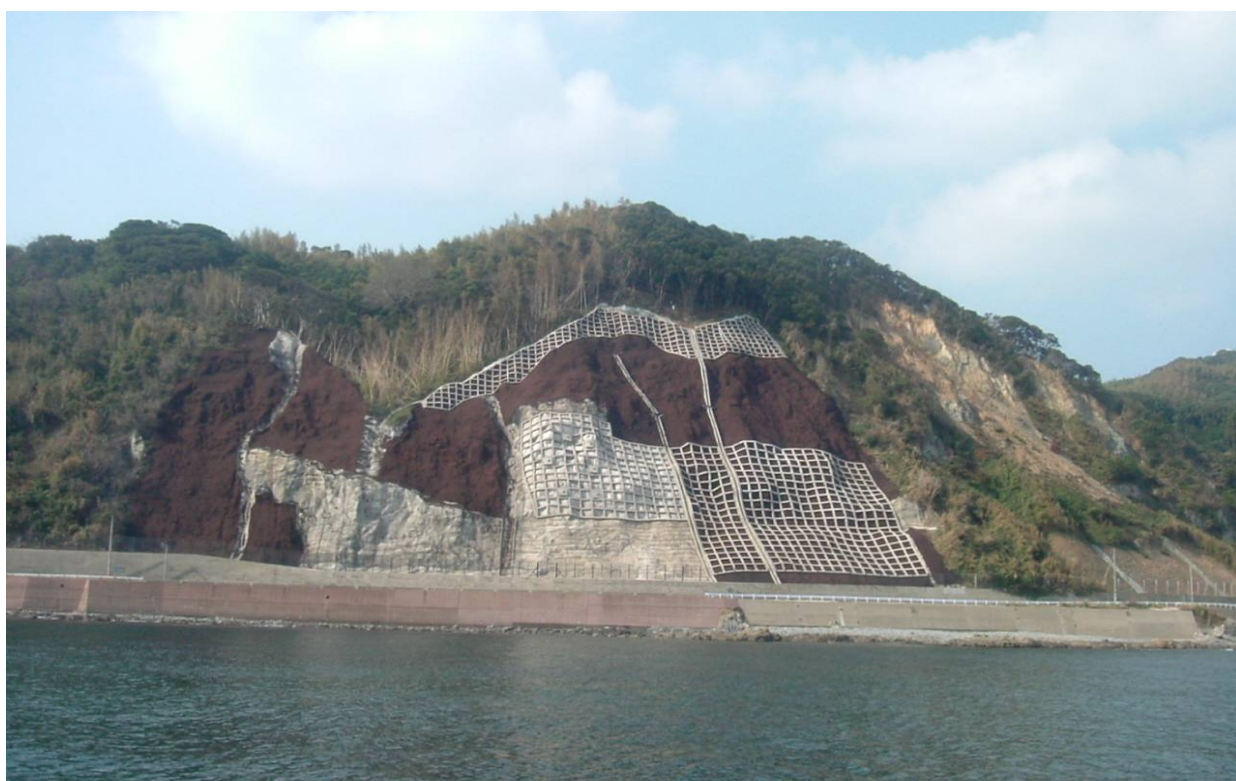
写真—8 志賀海神社北地区の崩壊斜面の復旧後の様子
