中国四川地震による百花大橋 及び回瀾立交橋の被害

2008年5月12日に中国で発生した中国四川地震(汶川地震)により、多くの橋梁構造物は甚大な被害を受けた。2008年8月9日～15日を基本とする現地調査を実施し、本報では震源に極めて近い山岳部における事例(百花大橋)と都市部における被害事例(回瀾立交橋)を紹介する。百花大橋は橋脚と横梁との接合部の結合が十分ではなく、さらに桁と橋脚が分離しやすい構造であったことが落橋につながったこと、回瀾立交橋ではデザイン性に優れたランプ橋部の構造形式が柱のせん断破壊を伴う大きな被害を発生させたと考えられることなどを考察した。

DAMAGE OF BAIHUA BRIDGE AND HUILAN BRIDGE IN 2008 WENCHUAN, CHINA EARTHQUAKE

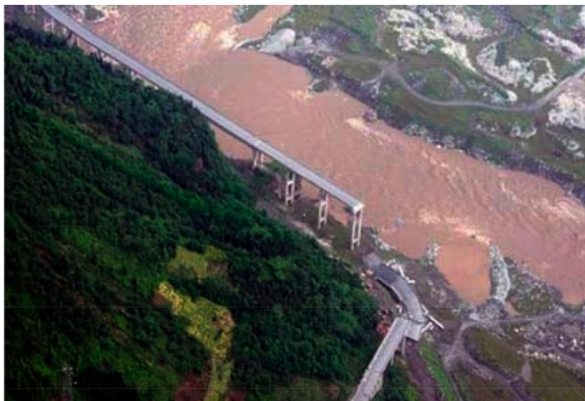
百花大橋は映秀鎮と都江堰市を結ぶ国道213号上の橋長約500mの橋梁である。上部構造は2~4径間連続PCスラブで、竣工は2004年12月とされている。写真-1に示すように、山腹が河川際まで迫っている箇所、高さ約30mのRCラーメン橋脚によって支持されていたが、図-2及び写真-2に示すように、都江堰市側で約90度湾曲するP2~P6間の4径間連続橋が落下した。橋脚は2本のRC円形柱を横梁によって連結したラーメン橋脚で、桁端を支持する橋脚には橋脚頂部に横梁があり、中間橋脚やゲルバー部の橋脚には頂部に横梁は設けられていない。桁掛かり長は約600mmであった。なお、曲線部近傍に断層もしくは地滑りのような地割れが生じているが、これについては後述する。

写真-1 落橋直後の百花大橋 (新華社による)

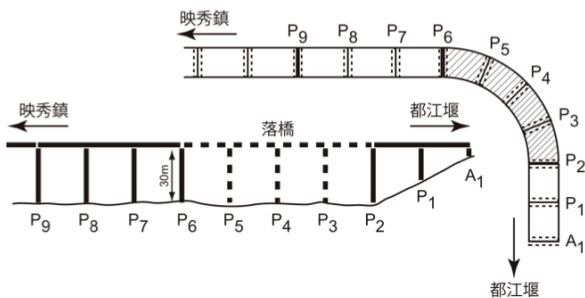
図-2 百花大橋と地震による落橋部

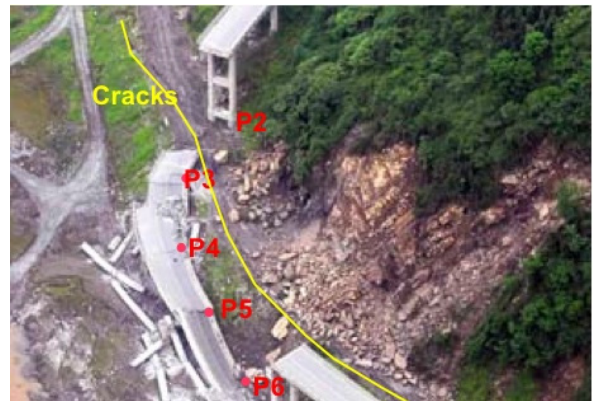
写真-2 地震直後の百花大橋落橋部 (ネット写真 (西南交通大学教授李亜東氏提供) に加筆)

なお、地震直後に撮影された写真-2によると、曲線部近傍に断層もしくは地滑りのような地割れが直線的に生じている⁹⁾。著者らの調査時点ではすでに見えなくなっていたが、これがどのような性格の地割れか、また、これによる影響がどのようなものであったかに関しては、別途、正確な測量結果等に基づいて判断する必要がある。

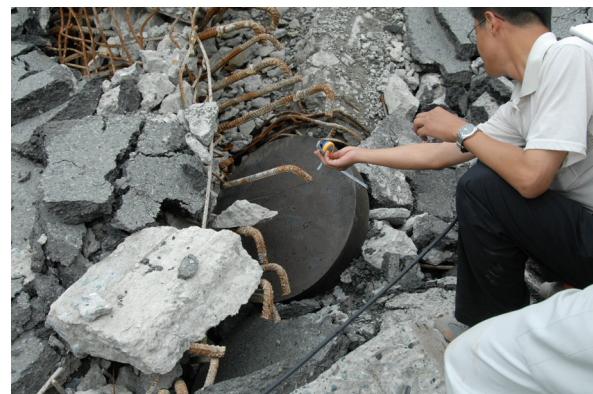
写真-3、写真-4は地震で落橋した区間ではなく、後述する爆破区間であるが、橋脚柱から脱落したゴム支承と橋脚柱の頂部である。桁は橋脚頂部でゴム支承により支持されていたが、特に橋脚柱~ゴム支承~桁間は結合されていない。このため、容易に橋軸及び橋軸直角方向へ桁移動が生じたと考えられる。

写真-3 落下したゴム支承

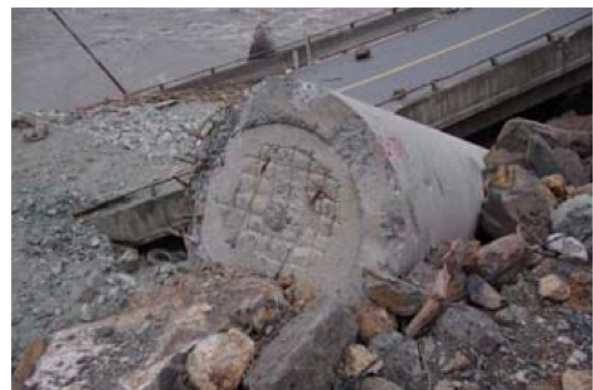
写真-4 ゴム支承が設置されていた橋脚柱上端

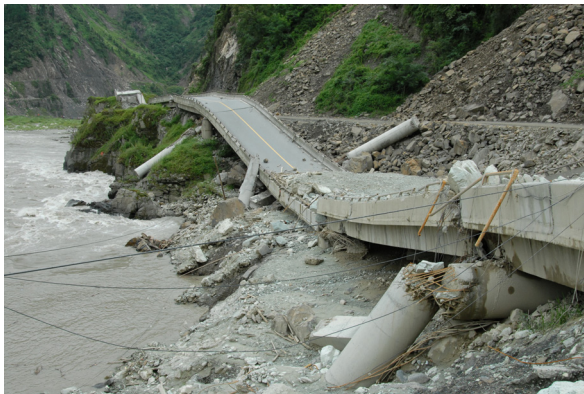
地震後壊れ残った部分が余震等で落橋する可能性があり、都江堰市から百花大橋の下を応急的に通過して甚大な被害を受けた映秀鎮方面に対する避難・救助活動に大きな障害となった。このため5月28日に地震で壊れ残った区間も爆破され、著者らの調査時には原型を留めていなかった(写真-5)。ただし地震によって落橋した区間はほぼそのままの状態で作成されていたため、下記には、地震で崩壊した部分について被害状況を示す。

写真-5 爆破により倒壊した区間

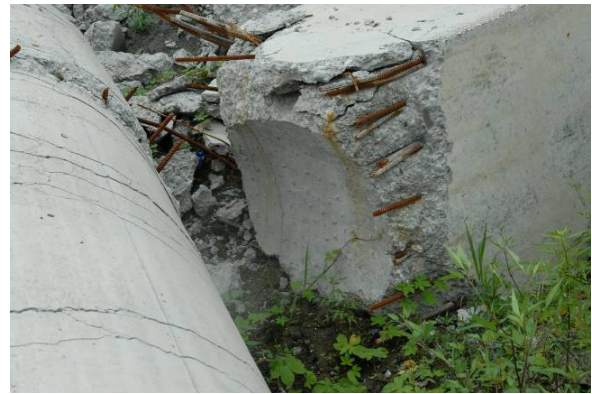
写真-8 橋脚と横梁接合部の分離 (P5 橋脚)

写真-7はP5(図-2及び写真-2参照)の損傷状況を示したものである。これは中間橋脚であるため、頂部に横梁がなく、中間部のみに1m角の断面の横梁がある。横梁が橋脚柱から外れ、橋脚柱も途中で折れて2つに分離している。写真-8及び写真-9に示すように、横梁は縦に6本、横に5本とわずかに18本の鉄筋によって橋脚柱に結合されていただけである。横梁の鉄筋は橋脚柱から引き出された鉄筋と重ねて溶接接合されている。また、橋脚柱から外れた横梁の

接合面は極めてなめらかで、横梁が橋脚柱と一体化されておらず、塑性ヒンジが柱梁接合部に全く形成されていないことを示している。

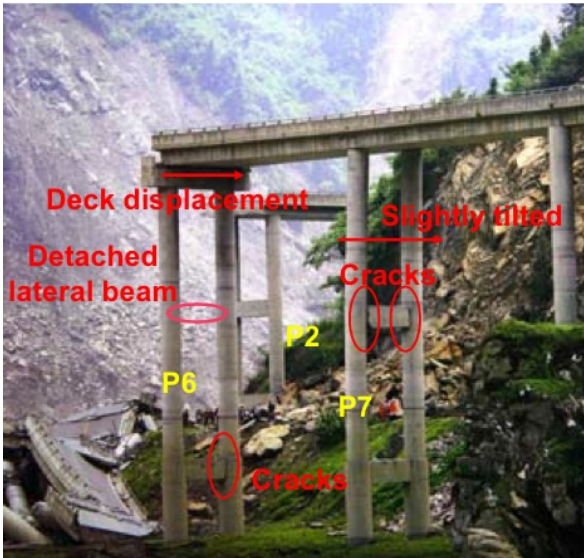
写真-6に地震直後に撮影されたP6、P7の被災状況を示す。P6では中間横梁が脱落し、橋脚頂部では桁が山側に残留移動している。また、P7では橋脚柱との接合部で中間及び下部横梁に大きなクラックが入っており、橋脚柱が山側に傾斜しているのがわかる。

写真-6 P6, P7 橋脚の損傷と桁移動 (ネット写真 (西南交通大学教授李亜東氏提供) に加筆)

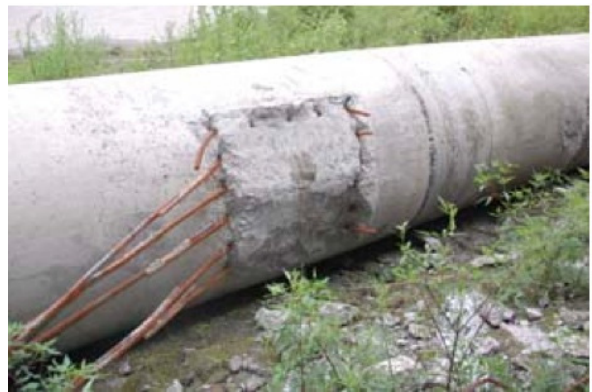
写真-9 横梁と結合されていた橋脚柱の固定部

さらに、橋脚柱においては、軸方向鉄筋がD29程度であるのに対して帯鉄筋はφ10を300mm程度に配置しただけであり、横拘束効果がほとんど発揮できず、橋脚柱の破壊を防止できなかつたと考えられる。また、上述した橋脚柱・横梁接合部と同様に、橋脚柱においても軸方向鉄筋は重ねて溶接接合されてい

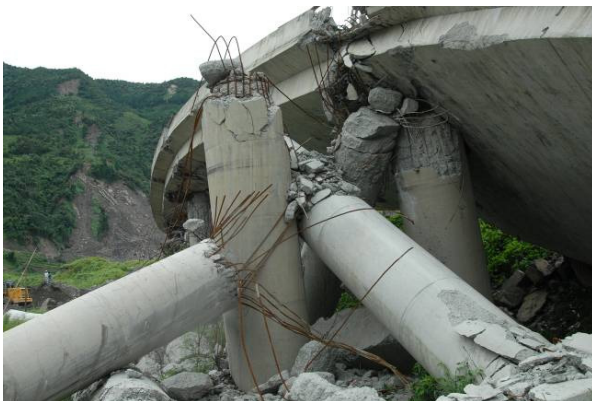
写真-7 落橋部の橋脚損傷状況 (P5 橋脚)

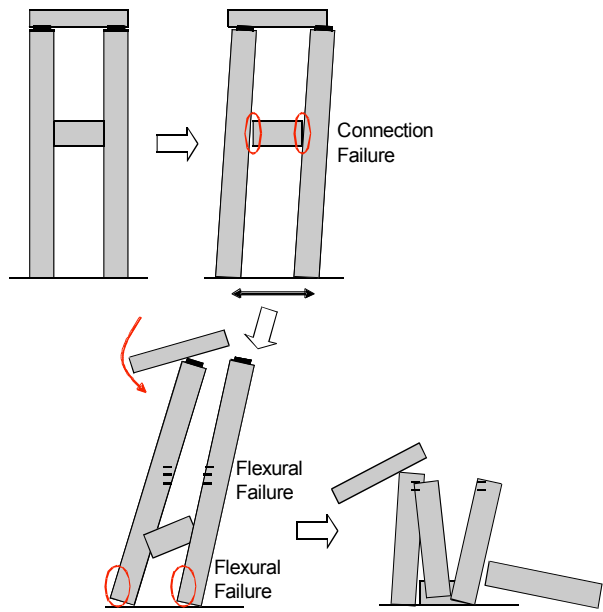
図-3 破壊メカニズムの推定

以上より、落橋のメカニズムを推定すると、図-3 のようになる。まず地震動により橋脚は橋軸直角方向に振動し、中間横梁・橋脚柱接合部が損傷した。橋脚頂部は桁と固定されていないため、横梁の損傷により安定を失い、さらに大きく変位した。曲線部は複雑に応答するため、橋軸方向にも変形し、桁掛かり部から外れて桁が落下した。橋脚が半分に折れたのは、橋脚柱・横梁接合部の損傷が進むと同時に、橋脚上に桁が落下したためと考えられる。

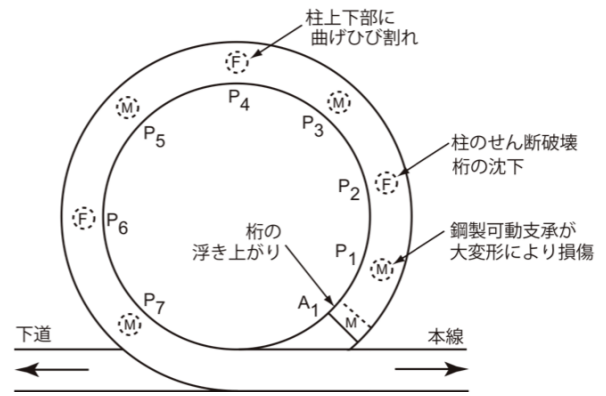
図-4 ランプ橋Bの被害

4橋いずれのランプ橋も図-4に示すような被害を受けた。代表的な被害は、写真-12に示すように、支点部に近い剛結橋脚P2の上端部でのせん断破壊である。この結果、桁が沈下し、支点部付近の下床版

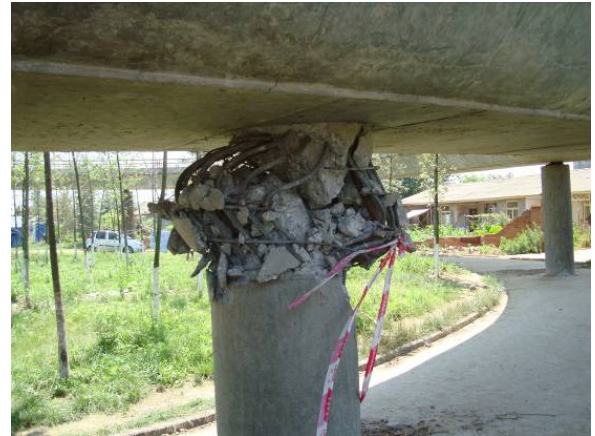
写真-12 P2 橋脚の被害と P3 橋脚

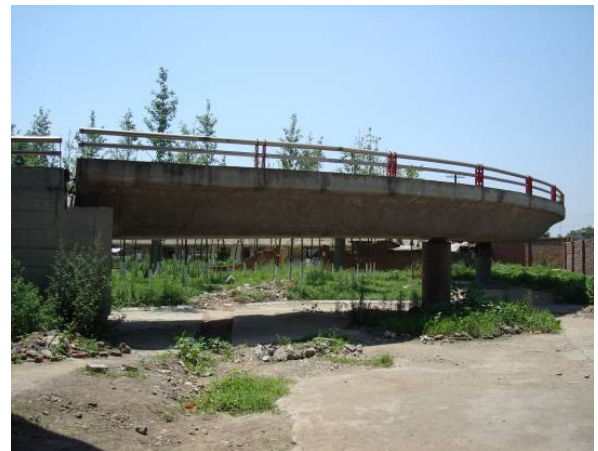
写真-13 各橋脚と支持条件

に多数の横方向ひび割れが生じた。また、P2橋脚上で桁が沈下し、写真-13のような支持条件の結果、写真-14に示すように、A1橋台上で主桁が支点から浮き上がった。さらに、P1橋脚の鋼製ピン支承が橋軸方向に大きく変位し（写真-15）、支点部に向かって主桁が移動した。

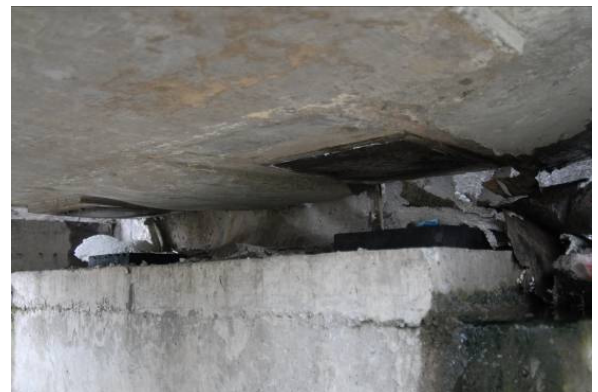
写真-14 A1 橋台部での桁の浮き上がり

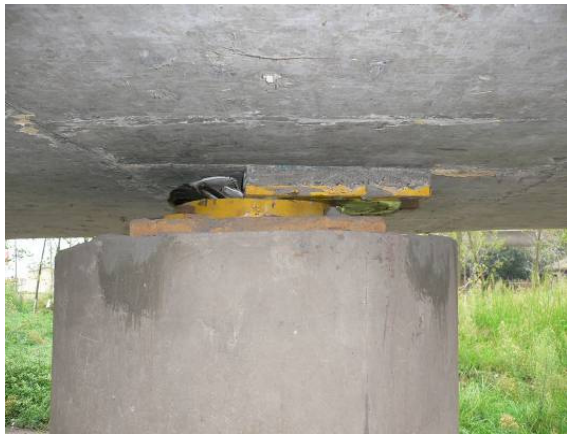
写真-15 P1 橋脚鋼製支承の橋軸方向変位

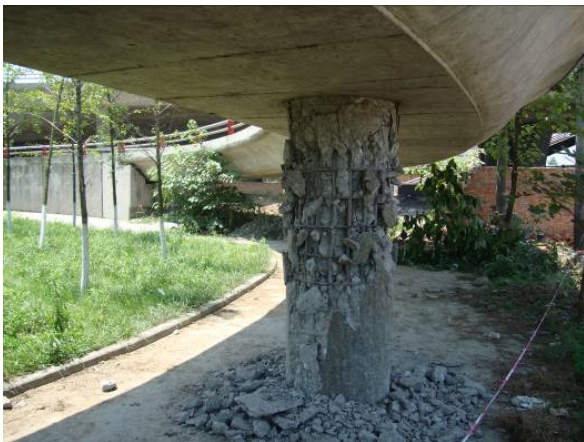
写真-16 橋脚のせん断破壊

この他にも、写真-16に示すように、橋脚高の低い橋脚にはせん断破壊が多数生じているが、橋脚高が比較的高いP4橋脚（写真-17）では、水平地震力の分担が小さく、P2橋脚に比較し損傷は軽微である。

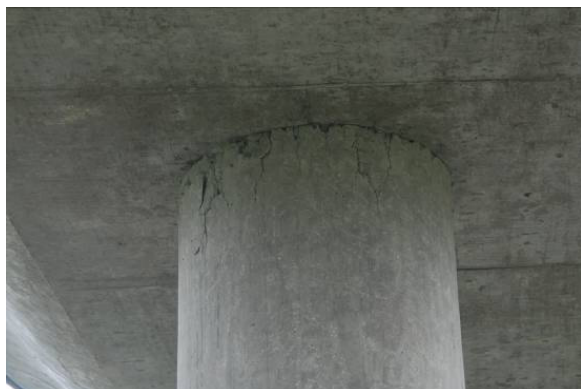
写真-17 P4 橋脚の上部
