# 中国四川地震におけるアーチ橋の被害

2008年5月12日午後2時28分(現地時間)に、中国四川省北部の汶川県を震源とするマグニチュード8の、今世紀最大の直下型大地震が発生した。著者らは、文部科学省特別研究促進費プロジェクト「2008年中国四川省の巨大地震と地震災害に関する総合的調査研究」の社会基盤施設被害調査チームとして、2008年8月9日-14日に現地入りし、橋梁被害を中心に調査してきた。今回の地震で、橋梁においても、多数の多様な被害が発生した。本稿は、著者らが現地調査した各種橋梁構造物のうちアーチ橋を取り上げ、その被害について述べたものである。

## DAMAGED ARCH BRIDGES CAUSED BY THE 2008 WENCHUAN EARTHQUAKE

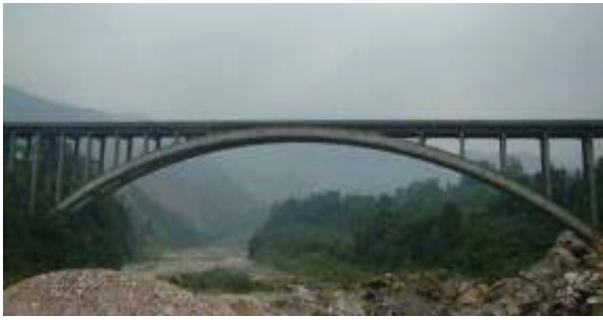
写真-1 金花大橋

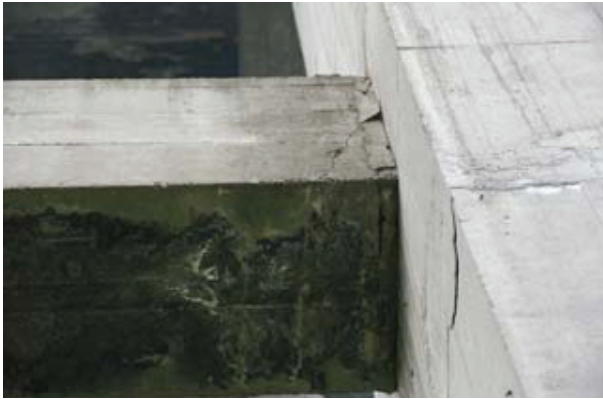
金花大橋は綿竹市金花鎮の四級県道に位置し、石亭江を跨る RC アーチ橋である。写真-1 に示すように、金花大橋は 1997 年に竣工した支間長 150m、橋長 228m の RC アーチ橋である。アーチ主構は 2 連のボックス構造からなり、アーチライズ比は 1/6 である。主桁は鉛直材上にゴム支承によって支持されている。写真-2 に示すように、鉛直材と横梁の接合部において横梁には複数のクラックが生じた。横梁の鉄筋比が低く、曲げによる端部の鉄筋降伏が生じていると推定されるため、構造的な補強が必要と考えられる。また、写真-3 に示すように、橋台には桁

写真-2 鉛直材と横梁との接合部のクラック

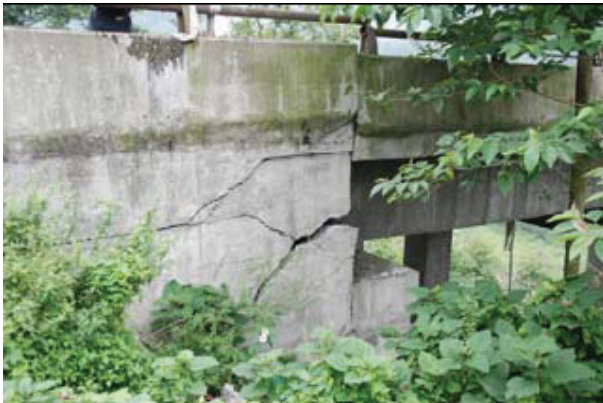
写真-3 主桁の衝突に伴う橋台の被害

との衝突に伴って複数の大きなクラックが生じ、橋面において段差が生じた。今回地震によりこのよう

な被害を受けた橋台が多く見受けられた。橋軸方向に桁が大きく振動したことを示している。写真-4に示すように、クラウン部近くのアーチ主構の側面にクラックが生じていたが、本地震によるものであるかどうかは明らかではない。アーチクラウン部ではアーチ主構と桁が一体となっているが、これに単純支持された桁との間で、写真-5に示すように衝突の痕跡が床版側壁にみられた。アーチ主構と一体となったクラウン部の桁とこれに隣接し、アーチ主構上で支持されていた桁との間の衝突によるものと考えられる。また、アーチクラウン部でのせん断クラックも観察された。本橋は総じて被害が比較的軽微であり、現在も車両を通行している。

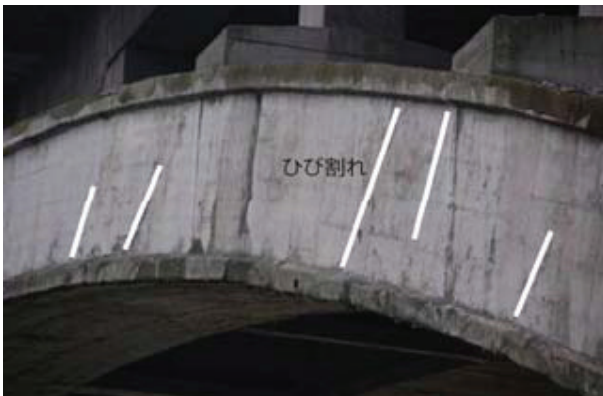
写真-4 アーチクラウン部近くのクラック

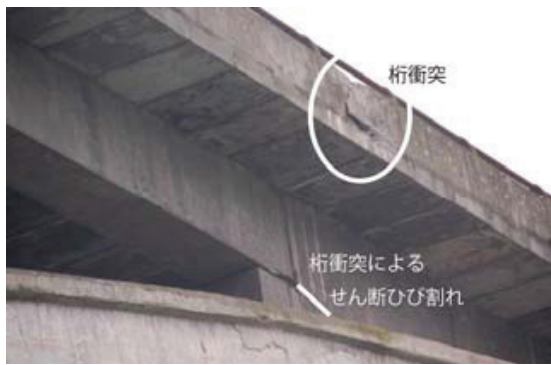
写真-5 アーチクラウン部の桁間衝突

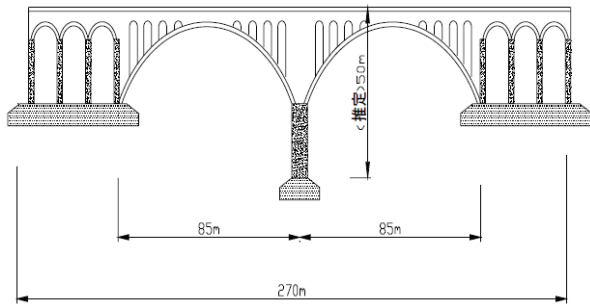
井田坝大橋は青川県内で省道105号と国道212号を繋ぎ、広域的には青川と広元または甘肅を連結する橋梁である。1995年に着工され、1997年に竣工した。図-6(推定)に示すように、2径間RCアーチ(2×85m)であり、幅員は約7m、中間橋脚高さ約50m、橋長約270mである。写真-7、写真-8に示すように、地震によって中間橋脚が基部に近い位置で倒壊し、アーチが完全に崩壊した。信憑性は確認できないが、地震時に中間橋脚が橋軸方向に倒れ、アーチ主構が折れて倒壊したという現場近くの住民の証言がある。アーチ主構と中間橋脚の何れが先に崩壊したかは判断がつかないが、一般にはアーチ主構が先に崩壊したとすれば、中間橋脚が基部に近い位置から倒壊する可能性が低いと考えられることから、中間橋脚が先に崩壊したと見るのが妥当だと考えられる。しかし、アーチ主構は低鉄筋であることから、水平地震力によってアーチ主構に曲げモーメントが発生し、いずれかの側のアーチ主構が先に破壊し、この結果、もう一方のアーチ主構の水平力によって中間橋脚が倒れ、橋梁全体の崩壊につながったとの考え方も否定できない。

写真-6 井田坝大橋概要図

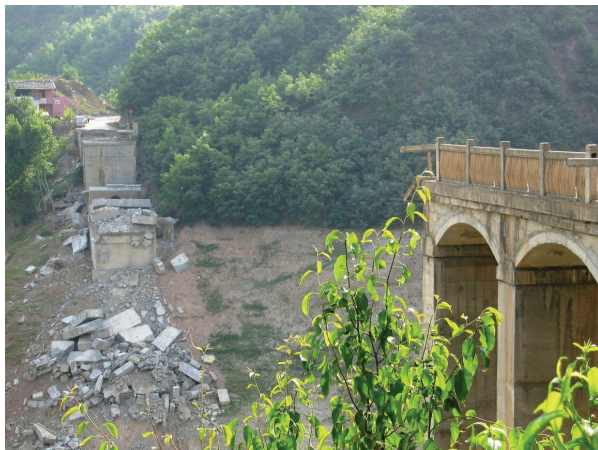
ただし、地盤条件など、他の複合的な要因についても検討する必要がある。たとえば、破壊したコンクリートブロックには大きな玉石が骨材として使用されており、建設時の品質管理の問題が挙げられる。

写真-7 本震直後の井田坝大橋

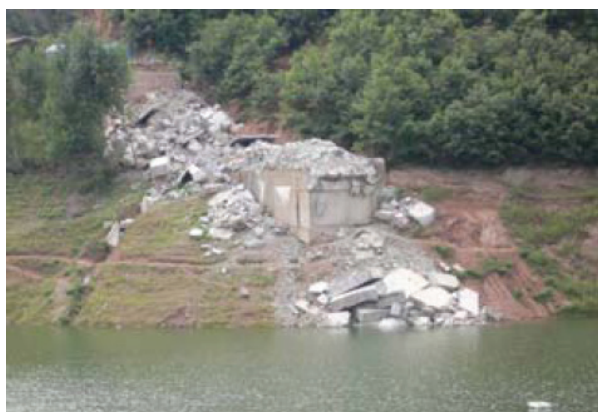
写真-8 左岸側のアーチリブ基部の破壊

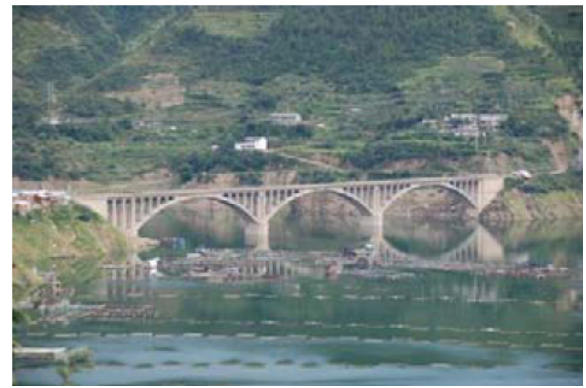
写真-9 白水大橋

している。写真-9に示すように1988年竣工の3径間RCアーチである。各部にいろいろな被害が生じている。写真-10に示すようにアーチリブ基部には圧壊によるひび割れが生じた。また、写真-11に示すように、桁のひび割れに対しては鋼材で応急補強されている。写真-12に示すように、補剛桁の床版に橋軸直角方向にひび割れを生じ、アングル材でトラス状に応急補強されている。損傷部分の橋面には仮設鋼トラス桁（ペレ桁）を設置し車両通行を確保している。橋台部にも多数ひび割れが生じた。

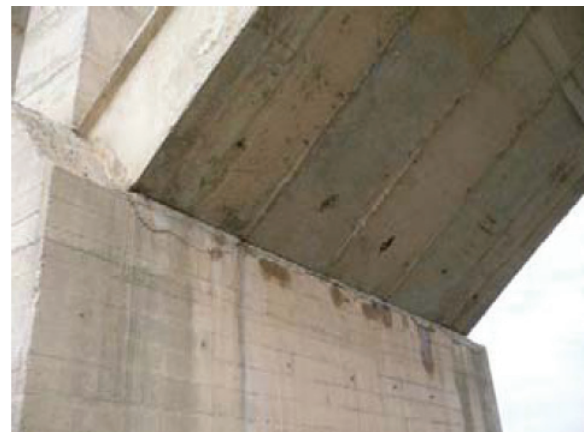
写真-10 アーチリブの付け根のひび割れ

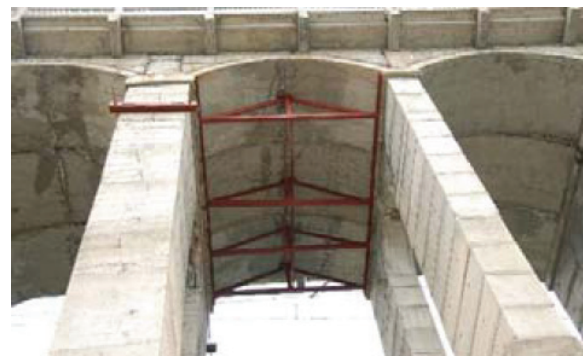
写真-11 アーチクラウン継ぎ目部の破壊

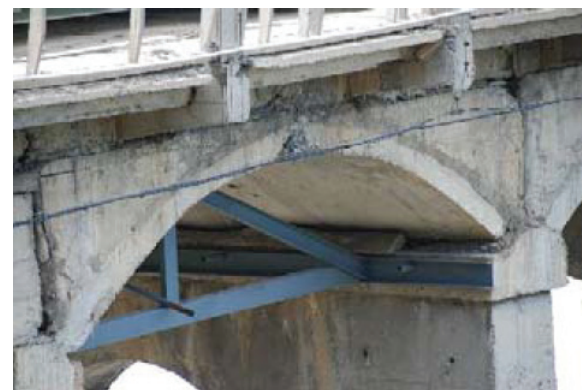
写真-12 アンガル材でトラスに応急補強された床版損傷部

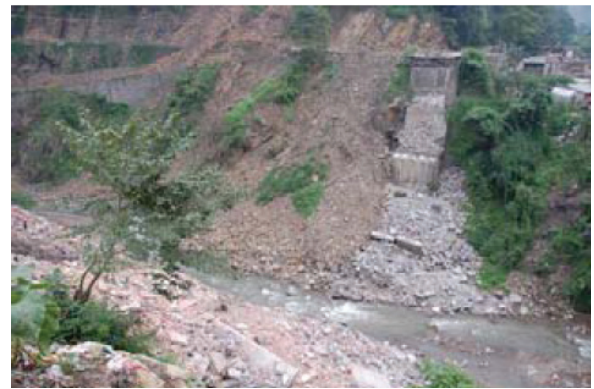
紅東大橋は綿竹市行政区内にある橋長約 80m のRCアーチ橋である。写真-13に示すように完全崩壊した。写真-14はアーチ主構の取り付け部である。現場の状況で判断すれば、その反対側の取り付け部に支持する地盤条件は比較的によくないように思われる。また、わずかな鉄筋しか配置されておらず、アーチ主構の基部がヒンジ構造になっているのではないかと推定される。

写真-13 倒壊した紅東大橋

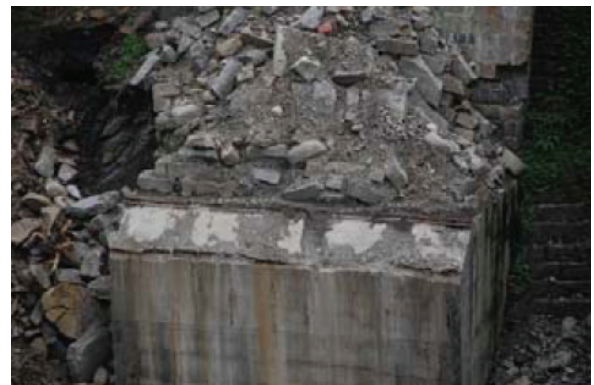
写真-14 アーチ主構の支持部

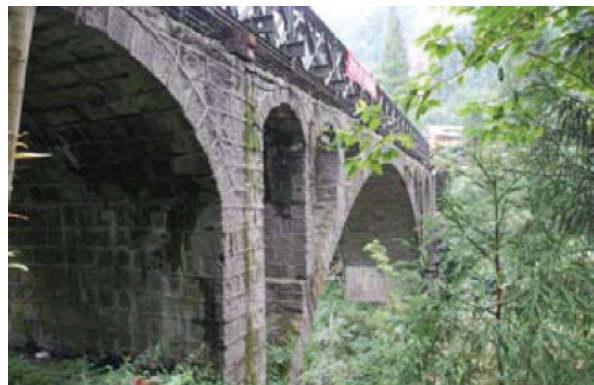
官通橋は綿竹行政区内の地方道路に架かる橋で、写真-15に示すように支間長約 30m の無補剛石造アーチ橋である。約 10 年前に建設されている。砂岩が用いられている。アーチ主構の固定部は岩盤に支持されている。アーチ主構の固定部における目地開きの他、写真-16に示すようにアーチクラウンとアーチ 1/4 点との中間部で路面の破壊が生じている。橋軸方向の応答に伴う圧壊と考えられる。

写真-15 官通橋

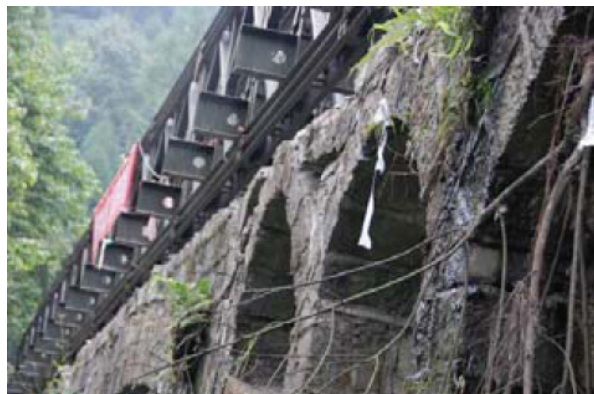
写真-16 アーチクラウン部と1/4との中間部に生じた損傷

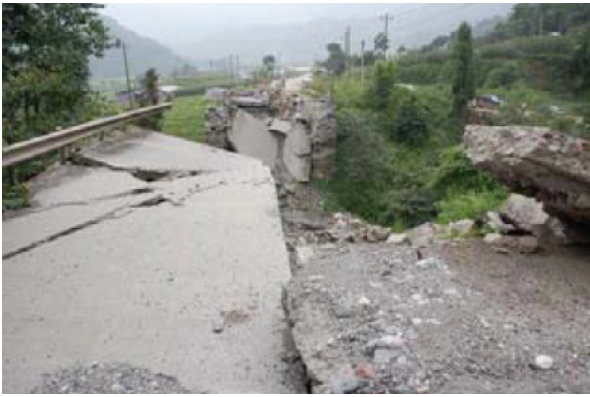
迎春橋も綿竹行政区内の地方道路に架かる支間長約 30m の無補剛石造アーチ橋である。写真-17に示すように、完全崩壊した。急峻な斜面に沿って造られた橋であり、固定部の擁壁が両側に開いていることから、アーチ支持点が不安定となり崩壊したと考えられる。小規模な橋であるが、地域住民の生活にはなくてはならない橋であり、大きな支障を来していた。

写真-17 迎春橋

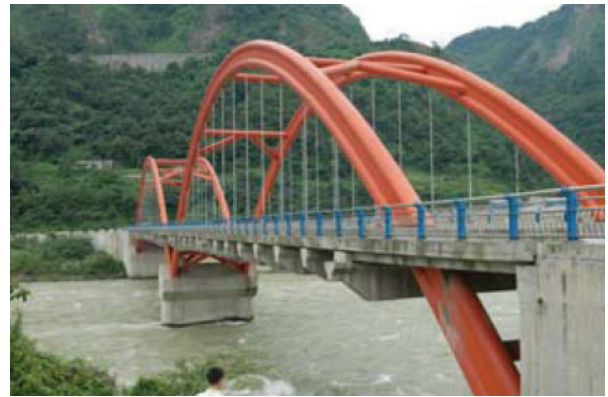
写真-19 紫下橋

から構成されている。アーチから鉛直材で横桁を支持し、これにプレキャストの縦桁を配置して床版を置いた構造である。パイプアーチ、桁組ともに軽量であり、兩岸も岩盤が露頭した安定した地盤条件でもあることから、ほとんど被害を受けなかった。被害としては、写真-20に示すように、アーチ部の振動に伴ってパイプアーチ周辺の縁石兼鉛直材のカバーコンクリートの一部が剥落した程度である。

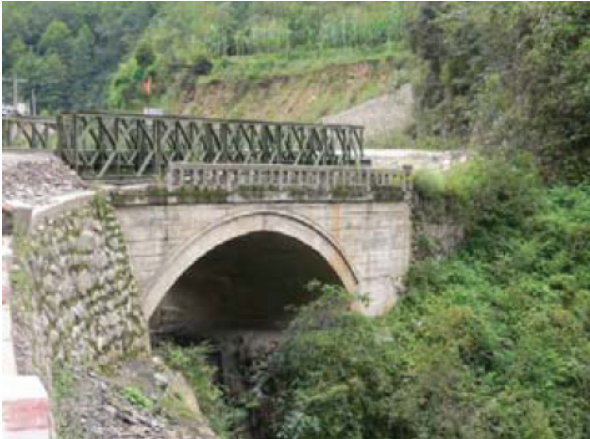
写真-18 財神廟橋

青川地域には全域に渡って多数の石造アーチ橋が使用されている。これらの中には地震によって大きな被害を受けたものも多数ある。一例を示すと、写真-18に示すように、財神廟橋は青川県行政区に位置する支間約10m RCアーチである。建造年代は不明で、かなり古い橋梁と考えられる。橋体に石積み目地に沿うひび割れが生じたため、車両通過を確保するため応急的に仮設鋼トラス桁（ペレ桁）を設置している。

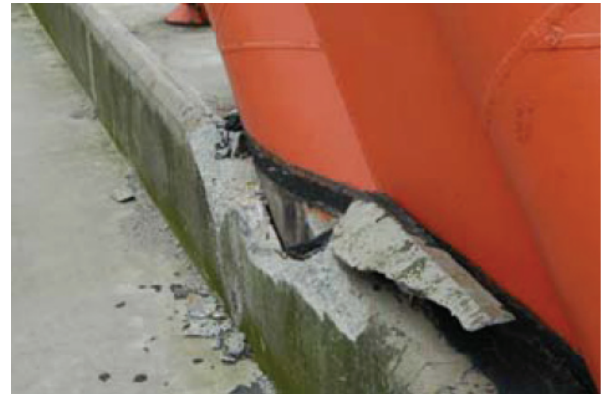
写真-20 パイプアーチ位置における縁石の損傷
