平成 20 年岩手・宮城内陸地震による 基礎，トンネルの被災状況の特徴と課題

The CHARACTERISTICS AND ISSUES FOR THE DAMAGES OF THE FOUNDATIONS AND TUNNELS CAUSED BY INLAND IWATE/MIYAGI EARTHQUAKE,2008

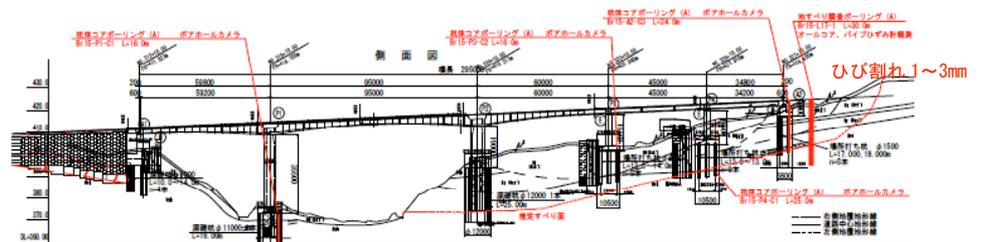
図-1 谷子沢大橋の側面構造および地質縦断

被災した橋梁の中で谷子沢大橋、赤倉大橋は、胆沢ダム建設工事の一貫とする国道 397 号線の付け替え工事で新設された橋梁であり、橋脚の基礎杭が橋台背後地盤を含む支持地盤の変状により損傷するという被害を受けた。両橋梁は兵庫県南部地震以降に改訂された道路橋標準示方書(赤倉大橋;平成 8 年, 谷子沢大橋;平成 14 年)に基づいて設計されている。谷子沢大橋は図-1 に示すように PC5 径間連続ラ-

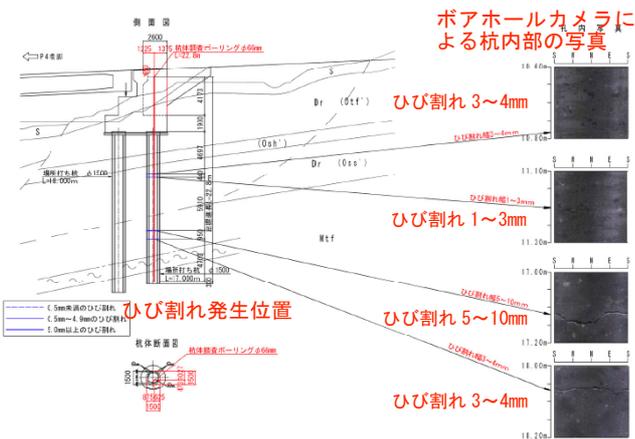
図-2 橋台(図-1 右側)の基礎杭のひび割れ発生位置

メン箱桁橋であり、杭基礎(場所打杭：φ1500)を有する橋脚基礎周辺地盤に開口亀裂(写真-1)などが認められた。杭体の損傷調査のために行われたボアホールカメラによる調査より、図-2 に示す橋台の基礎(他、P2, P3 基礎も)に、写真-2 に示すように最大10mm に至るひび割れが発生していた。その位置は、主に硬質岩盤上の N 値 20 程度の地盤内である。また、赤倉大橋は 3 径間連続鋼桁橋で、橋台、橋脚基礎周辺にて開口亀裂などの変状が認められ、橋台の深礎杭(場所打杭：φ3500)にて最大 7mm に及ぶひび割れが N 値 10~20 程度の地盤内で発生していた。

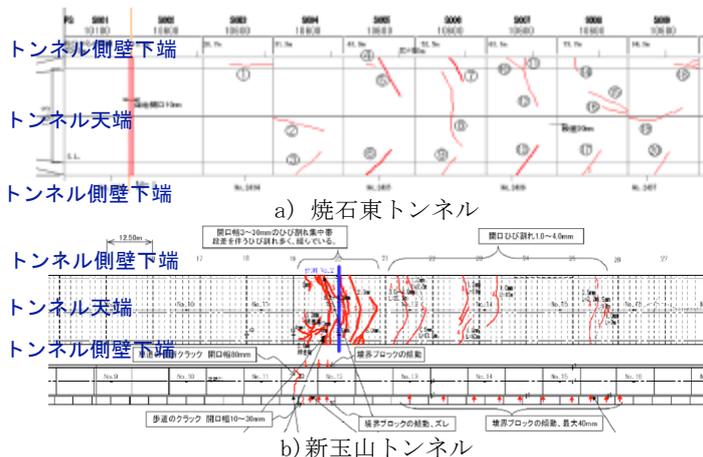
図-4 焼石トンネル、新玉山トンネルの覆工に生じたひび割れ発生状況(覆工展開図と赤線で示したひび割れ位置)

焼石東・西トンネルでは、0.1mmから最大10mmに至るひび割れが発生した。ひび割れは焼石東トンネルで多く発生し(図-4a)、インバート打設区間が大半の西トンネルは側壁からアーチに伸びるひび割れを主体とした軽微な損傷であることが特徴であった。図-4a)に示す側壁下端からアーチにかけて発生したひび割れは天端に達するものが少なく、縦断方向のひび割れは天端及び側壁の一部に少量発生しているものの、そのひび割れ幅は小さい。両トンネルの損傷の差は、地山の強度差に起因するとみられる。さらに、両トンネル共に基礎地盤の沈下に起因し、坑口の1~2スパン目の覆工横断面目が10~30mmの開口や10mmの段差を生じた。スノーシェッドでは谷側の歩道にコンクリート舗装の隆起や境界ブロック沈下・傾動、谷側のコンクリート擁壁上部の盛土斜面に小規模なキレツ、さらに両トンネルによる縦断方向の押出しの結果とみられる歩道の隆起が見られた。

被災状況は、東側坑口より250m~800m区間、特に250~275m区間(図-4参照)のアーチ全体に数条生じた2~3cmの輪切り状クラックを含み、覆工コンクリートに大規模な輪切状の開口亀裂を中心とした変状(写真-3b)が図-3b)に示すように発生した。亀裂周辺の覆工コンクリートは簡単な衝撃で落下するなど脆く緩んでいることから、内部の吹付コンクリートやロックボルトも少なからず損傷が及んでいる可能

性が高く、アーチ構造としての機能を損なっていると推定された。また、路面にも最大8cmの開口クラックをはじめ歩道などの道路施設にもズレ、浮き上がりなどが発生している。他区間でも側壁及びアーチに幅0.3～5mm程度のひび割れ、歩道・監査路の押し出し、隆起、境界ブロック傾動が生じた。
