# 2007 年新潟県中越沖地震における宅地被害分析と 今後の宅地対策

2007 年新潟県中越沖地震では柏崎市、刈羽村、出雲崎市、上越市の 4 市町村の宅地が大規模な被害を受けた。そこで、宅地所有者に被災宅地の危険度を把握・周知して二次災害を軽減するために、248 人の被災宅地危険度判定士によって 2,082 件の大規模な調査が 2007 年 7 月 17 日～25 日に渡って行われた。

## DAMAGE ANALYSIS OF RESIDENTIAL LAND IN THE 2007 NIIGATA-KEN

### CHUETSU-OKI EARTHQUAKE AND PROPOSAL OF ITS IMPROVEMENT

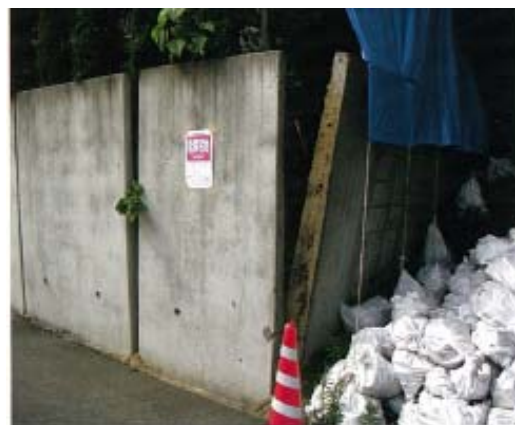
写真-1 宅地擁壁の被災度判定状況  
(判定結果ステッカー表示)

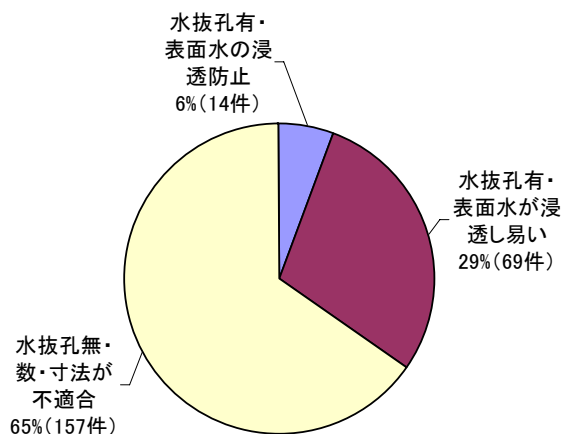
図-7 宅地擁壁の水抜き孔の状況 (240 件)

宅地擁壁の水抜き孔の集計は、全数 576 件の内、水抜き孔の状況の記載があったもの 204 件を対象として分類した。宅地擁壁は、図-7 に示すように水抜き孔を設置しているものが 35%しかなく、残り

65%が設置していないため、宅地擁壁背面の地下水位が高く崩壊に影響を及ぼしたことが考えられる。また、コンクリート系擁壁の建築ブロックが 23%以上、空石積造擁壁が 8%であり、全体の 3 割を越えているため、水抜き穴を設置していないものが多くなったと考えられる。しかし、水抜き孔を設置しているものでも本来 1ヶ所/3 m<sup>2</sup>にあるものが、調査の添付写真から分析すると、径が小さいものや本数が少ないものも多く見られる。

宅地擁壁は、水抜き孔を設置しているものが 35%しかなく、残り 65%が設置していないため、宅地擁壁背面の地下水位が高く崩壊に影響を及ぼしたことが考えられる。また、コンクリート系擁壁の建築ブロックが 23%以上、空石積造擁壁が 8%であり全体の 3 割を越えているため、水抜き穴を設置していないものが多くなったと考えられる。地震発生前の台風による降雨で地下水位が上昇し、擁壁背面土が飽和状態の場合は、この状態に大きな地震動を受け土圧の増大や地震発生に伴う過剰間隙水圧の上昇が原因と考えられる液状化の恐れがある。今後、十分な水抜き孔の削孔や設置および裏込め砕石等の

排水施設が必要である。

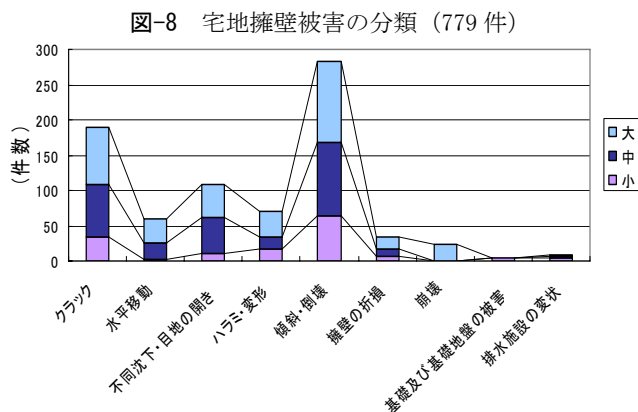
図-9 宅地擁壁被害の種類と被害程度(779 件)

宅地擁壁の被害の集計は、全数 576 件に 203 件の重複項目を加えた 779 件を母数として分類した。その結果は、図-8 に示すように傾斜・倒壊 36%が多く、クラック 24%，はらみ・変形 9%となっている。図-9 では、クラック、水平移動でも中被害、大被害となっていることから非常にもろい構造となっていることがわかる。傾斜・倒壊の被害が多い理由としては、コンクリート系擁壁の建築ブロックが 23%，空石積造擁壁 8%と全体の 3 割を越え、さらに増積擁壁 14%，二段擁壁 8%を加えると、既存不適格な擁壁が計 53%となり、宅地開発基準に基づいた擁壁に比べて土圧、地震力に耐えられない変形しやすい構造であるためと考えられる。

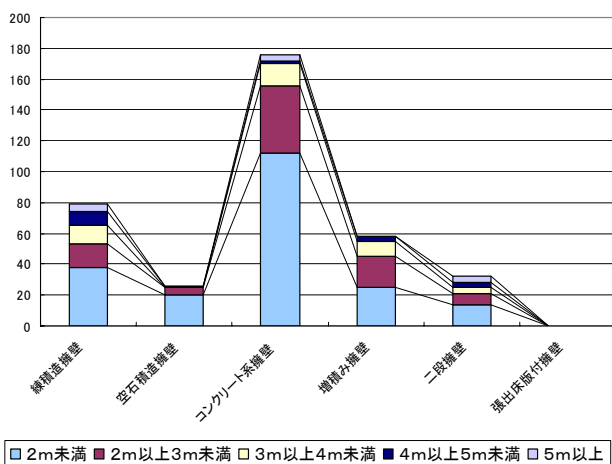
図-10 宅地擁壁の種類毎の高さ別分類

宅地擁壁の高さは、図-10 に示すように全体的に 2m 未満の低い擁壁において被害を受けているものが多く、コンクリート系擁壁で 61%，空石積造擁壁で 67%を占めている。

この 2m 未満のコンクリート系擁壁の被害が多い理由としては、建築ブロックを擁壁しているものが被害全体の 23%を占めていること、宅地造成等規制法で構造計算が義務づけられていないために強度的に弱い断面構造のものが多かったことが考えられる。また、空石積造擁壁では地震力に耐えられない構造であるために、擁壁の高さ 2m 未満の被害率が他の種類と比べて多いことがわかる。

現場打ちやプレキャストコンクリート擁壁等の 2m 以下の擁壁では、建築ブロックを擁壁に使用している場合も多く、特に傾斜、滑動の被害が多く、擁壁基礎面からせん断破壊しているものも見られた。この原因としては、建築基準法 142 条(擁壁)は 2m を超えるものが対象で 2m 以下の構造方法などの規制がないためと推測される。今後、2m 以下の構造方法などの規制が、2m を超えるものと同様に必要である。

擁壁高2m以下の擁壁については、法的規制はかからないため、各県市の宅地開発指導要綱に標準図えお示したり、安定計算表の提出を求める対策により耐震性能を確保する必要がある。

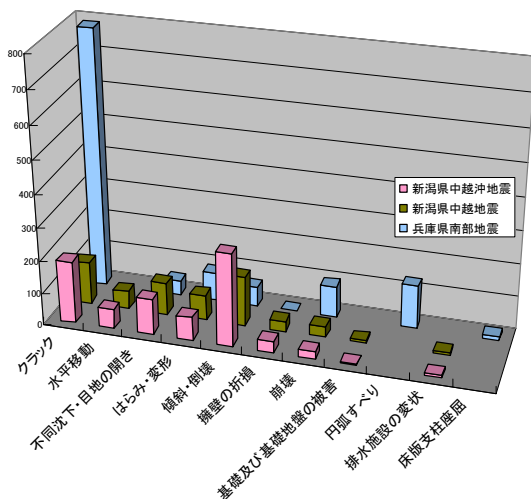
図-12 被災宅地擁壁の変状項目の分類

また、被災宅地擁壁の変状項目の分類は図-12 に示すように、クラックの被害は新潟県中越沖地震 24%，新潟県中越地震 22%と同様であるが、兵庫県南部地震 64%と非常に多くなっている。傾斜・倒壊の被害は、兵庫県南部地震 5%，新潟県中越地震 27%に比べて新潟県中越沖地震 36%と非常に多くなっている。兵庫県南部地震ではコンクリート系擁壁の被害は液状化等による滑動現象が主体で傾斜・倒壊に至るものは少なかった。しかし、新潟県中越沖地震では、コンクリート系擁壁が 49%を占めているにもかかわらず、建築ブロックを擁壁として用いている土圧や地震動に耐えられない構造のものがその内 47%を占めているために、傾斜・倒壊に至ったものが多くなったことがわかる。

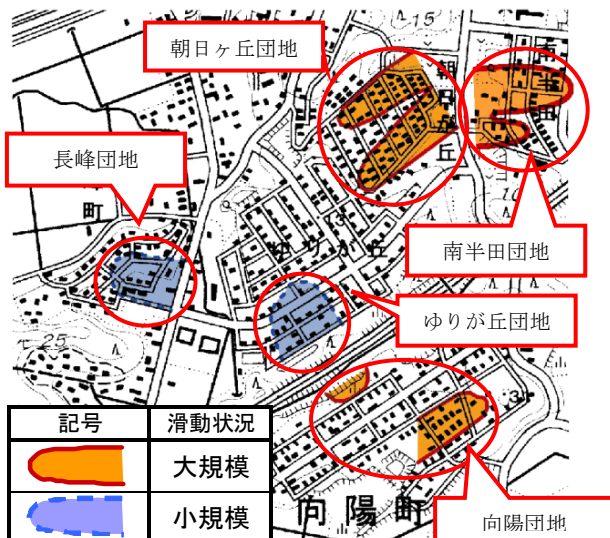
図-14 大規模谷埋め盛土地盤の滑動

また、柏崎市の内陸部では、図-14 に示すように安田層が分布している地域の長峰団地、朝日ヶ丘団地、ゆりが丘団地、向陽団地、南半田団地において旧傾斜地形を盛土して作られた谷埋め盛土が滑動現象を起こし、宅地地盤に大きなクラック、沈下等を生じている。

は、段丘頂部の屋根を切土して周囲に盛土して造成された地区では、谷埋盛土が沈下、滑動した。

柏崎市街地の南側の安田層が分布している地層では、段丘頂部の屋根を切土して周囲に盛土して造成された地区では、谷埋盛土が沈下、滑動した。このような大規模盛土の被害を軽減するためには、国土交通省のガイドライン<sup>8)</sup>に基づいた変動予測調査（宅地ハザードマップ作成）を行い住民への情報提供等を図るとともに、滑動崩落防止対策工事の実施により耐震化を向上させる必要がある。この対策工事に要する費用については以下のような補助を積極的に活用すべきである。

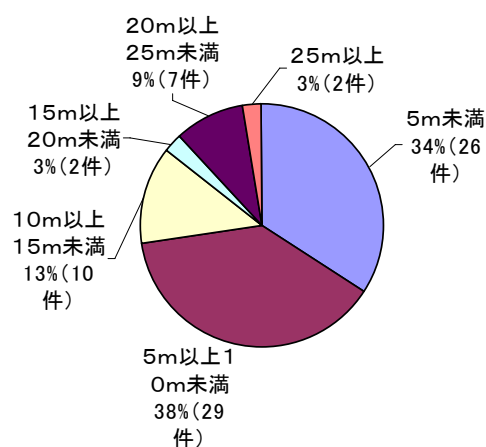
図-19 被害を生じたのり面高の分類 (25 件)

のり面・自然斜面の被害は、図-19 に示すように、のり面高状況では、10m 未満が 72% を占め、のり面長でも同様に 10m 未満が 55% を占めており、10m 未満ののり面による災害が半数以上を占めている。この原因としては 10m 未満ののり面では、のり面安定計算を行っていないため十分な対策が取られていないことや、のり面勾配が急であることも原因の 1 つと考えられる。

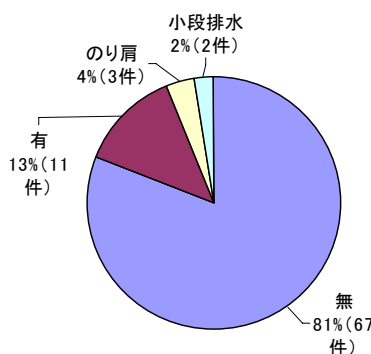
図-20 排水施設によるのり面への影響 (83 件)

排水施設ののり面の被害への影響は、図-20 に示すように 83 件の内、排水施設を有さないのり面による被害が 81% (67 件) を占めており、のり面の被害には、排水施設の有無が大きく影響していると

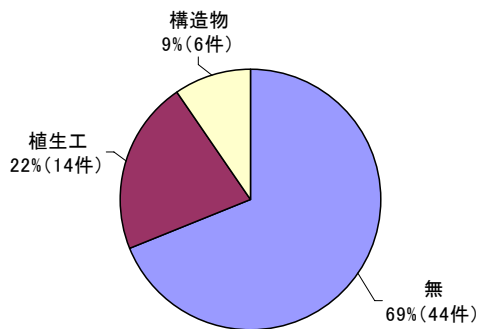
図-21 のり面保護工によるのり面への影響 (64 件)

のり面保護工による宅地の被害は、図-21 に示すように保護工を有さないのり面による被害が 69% を占めており、排水施設の有無と同様にのり面保護工の有無が大きく影響していると考えられる。

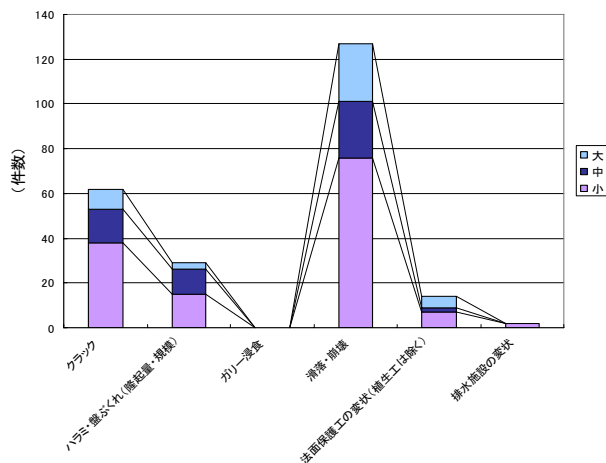
図-23 のり面・自然斜面被害の種類と被害程度 (注)大・中・小は、被害の程度を示す。

のり面・自然斜面の被害の集計は、全数 119 件に 115 件の重複項目を加えた 234 件を母数として分類した。その結果は、図-22 および図-23 に示すように滑落・崩壊 55%が非常に多く、クラック（幅）による被害が 26%を占め、ハラミ・盤ぶくれ（隆起量・規模）が 12%、法面保護工の変状（植生工は除く）6%となっている。滑落・崩壊の被害が多い原因としては、砂質土が多いことから液状化の影響や 10m 未満ののり面で安定計算を行っていないため十分な対策が取られないことやのり面勾配が急なことが考えられる。

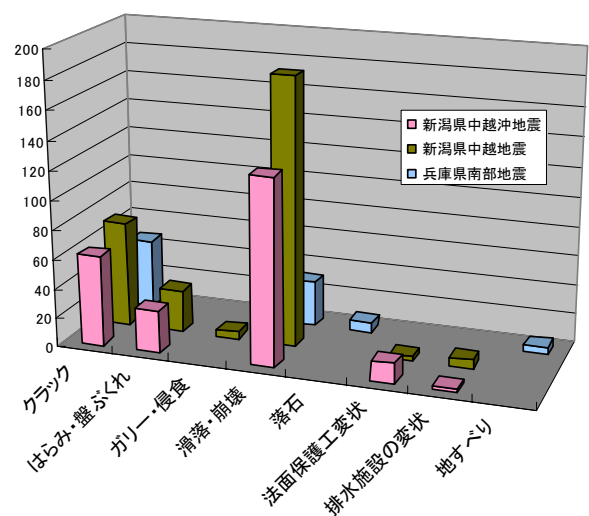
図-24 被災宅地ののり面の変状項目の分類

新潟県中越沖地震の被害は、図-24 に示すように新潟県中越地震と比較して滑落・崩壊がわずかに少なくなっているが、ほぼ同様の変状割合となっている。滑落・崩壊が顕著なものは、砂質土地盤が多く地下水位が高いために液状化の影響を受けたことや、10m 未満ののり面で安定計算を行っていないことや、のり面勾配が急なことが考えられる。兵庫県南部地震では、新潟県中越地震と新潟県中越沖地震と比較して被害件数が非常に少なく、はらみ・盤ぶくれ、法面保護工の変状、排水施設の変状がなく、落石、地すべり被害がある。
