# 2007 年新潟県中越沖地震における再液状化対する建物沈下修復対策効果の検証

橋本隆雄<sup>1</sup>・宮島昌克<sup>2</sup>

# VERIFICATION OF EFFECT OF COUNTERMEASURES FOR SUBSIDENCE OF HOUSES AFTER RE-LIQUEFACTION IN THE 2007 NIIGATA-KEN CHUETSU-OKI EARTHQUAKE

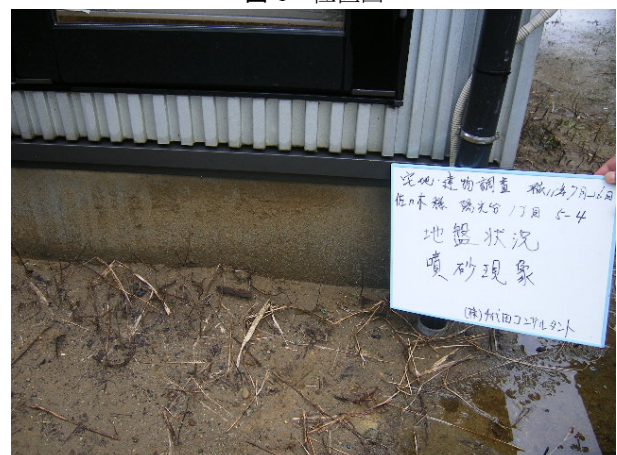
写真-1 2007 年新潟県中越沖地震による噴砂現象

2004年新潟県中越地震では、図-1に示すように長岡ニュータウン中央地区における10～35mの高盛土の街区で戸建住宅が液状化により甚大な被害を被り最大40cmの建物沈下が生じた<sup>1)</sup>。筆者らは、地震直後に住民の了解を得てレベル測定機器を用いた建物内外の詳細な調査及び土質調査を行った。被災宅地は、造成の際に街区付近にレンズ状またはシーム状の砂質土を含んだ地盤があり、地下水位線が非常に高く、強い地震動を受け液状化したことが明らかとなった<sup>2)</sup>。その後、建物の沈下修復工事が行われたが、さらに、2007年7月16日に新潟県中越沖地震が発生し、同じ箇所が写真-1に示すように再液状化した。

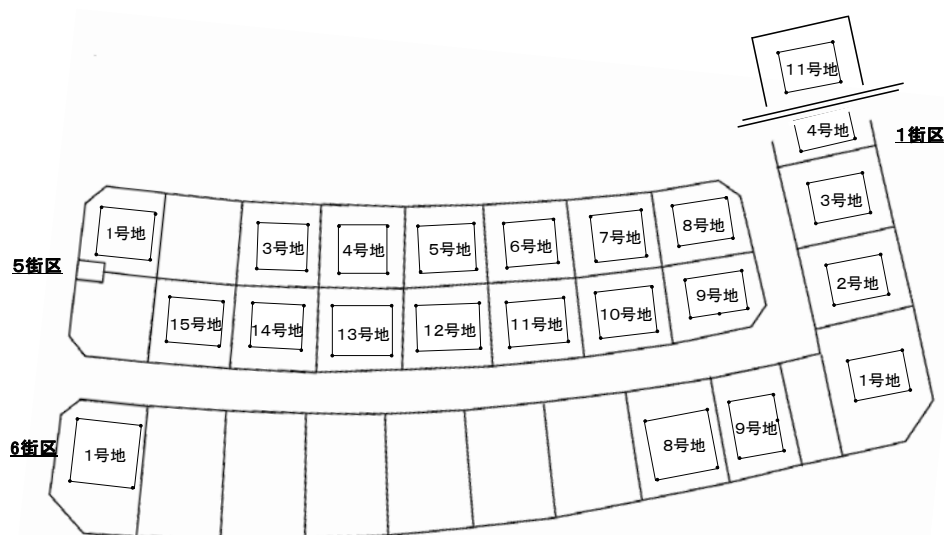
図-2 調査位置図

概略調査は、図-2 に示すように 2004 年新潟県中越地震によって液状化被害を受けた地区の 5 街区 14 宅地、6 街区 3 宅地およびその周辺地区 1 街区 11 宅地の計 28 宅地について宅地地盤、建物の外観の目視調査により詳細調査の必要な宅地を選定するために実施した。

1 街区については、基礎コンクリート、外構や擁壁、土間コンクリート等に、多少クラックが見られる程度で宅地地盤全体に大きな変状は確認されなかったために、詳細調査は必要ないと判断した。5 街区、6 街区については、基礎コンクリート、外構の損傷、クラック、敷地地盤の亀裂、沈下等の見られる宅地が確認されたため、全宅地について詳細調査を実施した。

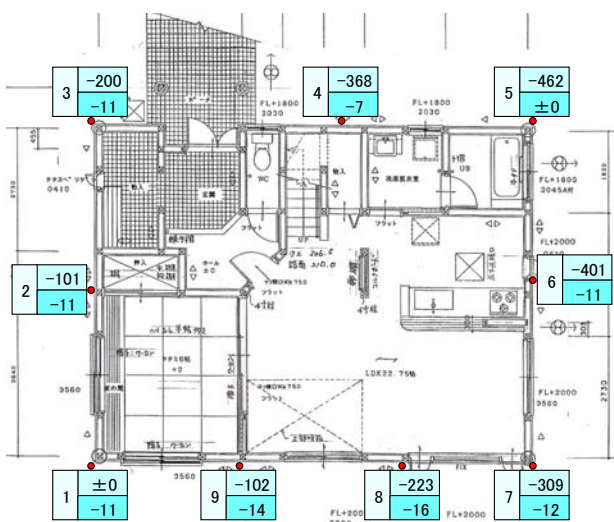
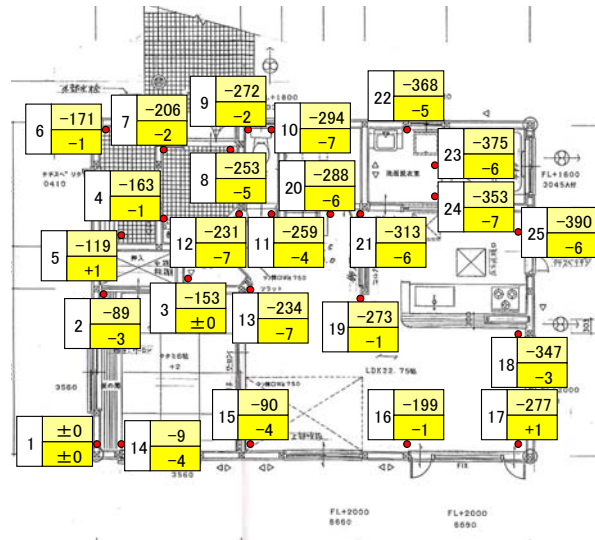
(a) 鋼管圧入対策箇所の不同沈下量

図-3 は、2004 年新潟県中越地震とその直後に各建物沈下修復対策を行った 2007 年新潟県中越沖地震を建物の間取り図上に重ねて外周と室内の不同沈下量を比較したものである。測定点は、柱があるような主な構造物を 3.0m 以上離して取り、この建物傾斜角を計算できるようにしている。鋼管圧入対策および耐圧板対策箇所は、各布基礎間を同時にジャッキアップしてほぼ同一の高さにレベル修正している。

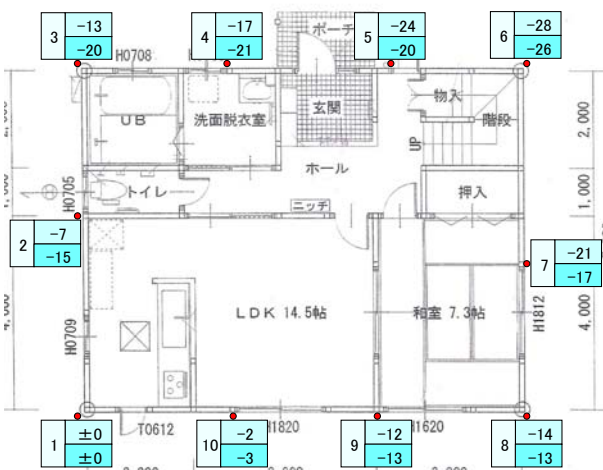
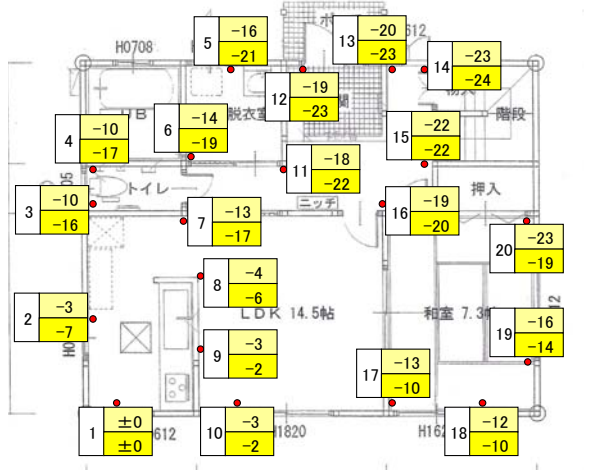
(c) 外構補修対策箇所の不同沈下量

表-1 は、この最大となる不同沈下量と建物全体または部分的な最大傾斜とその建物傾斜による危険度評価を、A: 3/1,000 以下、B: 3/1,000～6/1,000、C: 6/1,000 以上として比較をしたものである。2007 年新潟県中越沖地震後の建物調査は、前回採用された判定基準により行った。対策工が必要とされる B ランク宅地は、5-6 号地、6-1 号地、6-8 号地の 3 宅地であることが明らかとなった。5-6 号地は、2004 年新潟県中越地震の際には、建物傾斜が外周で 2.5/1,000、内部で 2.3/1,000 でわずかの余裕で 3/1,000 の許容値に入っていたものが、外周で 3.8/1,000 内部で 4/1,000 と 3/1,000 を上回る結果となっていた。その他に、基礎コンクリート、外構や擁壁土間コンクリート等の補修が必要な宅地が確認された。

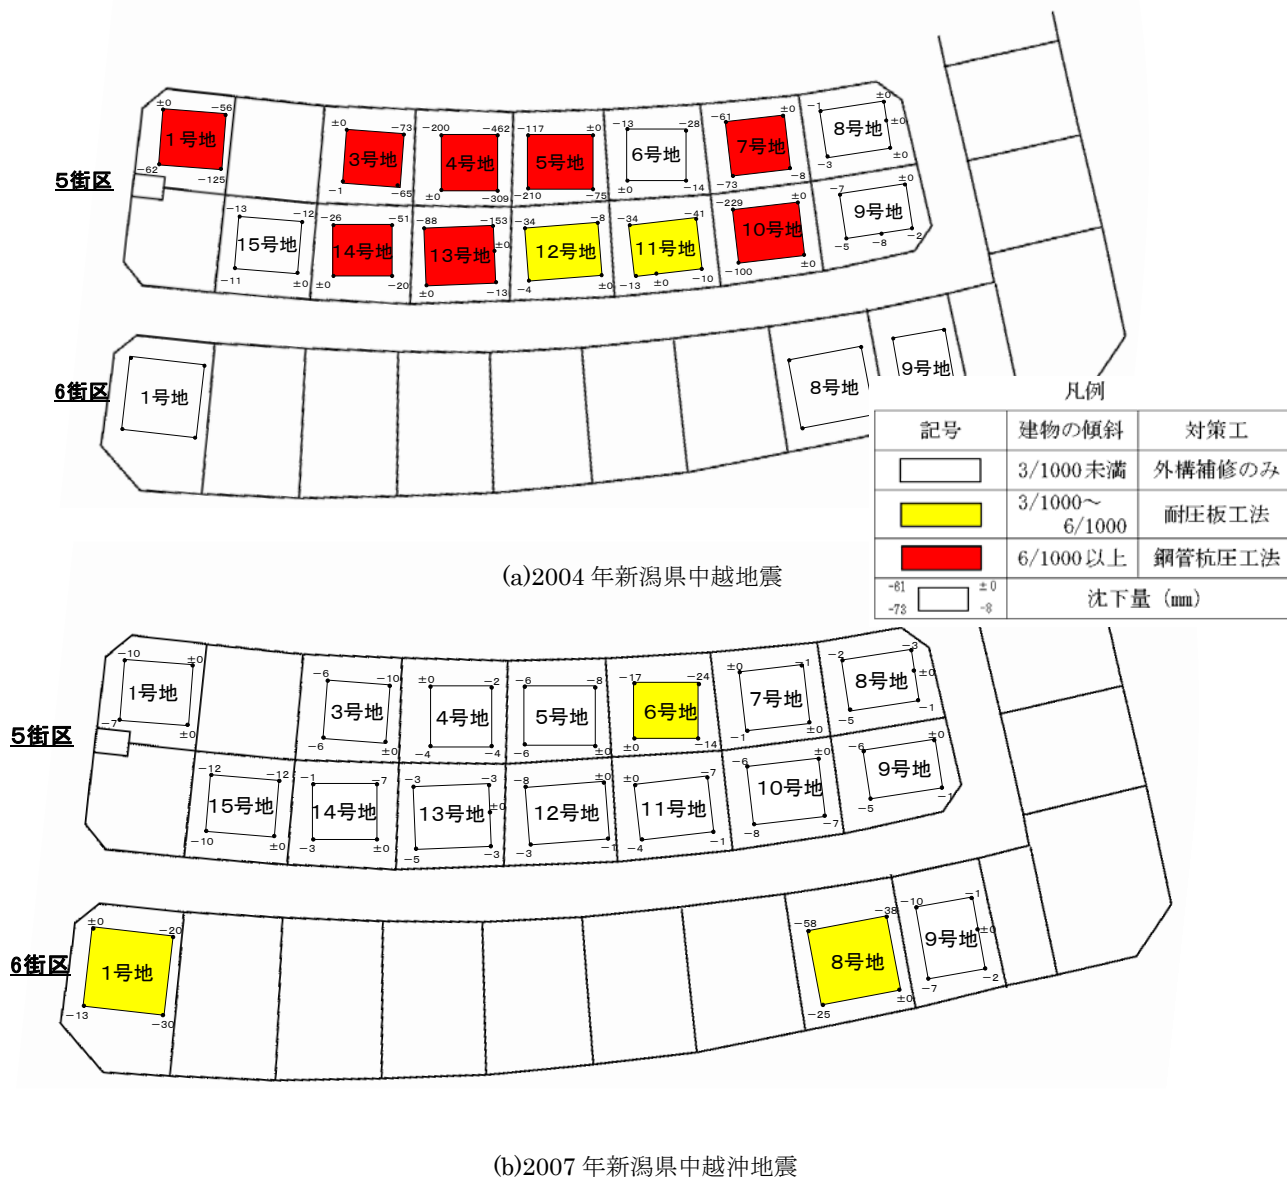
図-5 新潟県中越地震と新潟県中越沖地震建物の沈下・傾斜および対策の比較

図-5は、当地区の2004年新潟県中越地震と2007年新潟県中越沖地震の不同沈下に伴う建物の傾斜と復旧工法の比較を行ったものである。この比較から、前回復旧対策を行った箇所は軽微な被害に止まっていることが明らかである。また、前回の地震で調査対象外であった6街区1号地と8号地では、表-1に示すように3/1,000~6/1,000の建物傾斜が生じている。

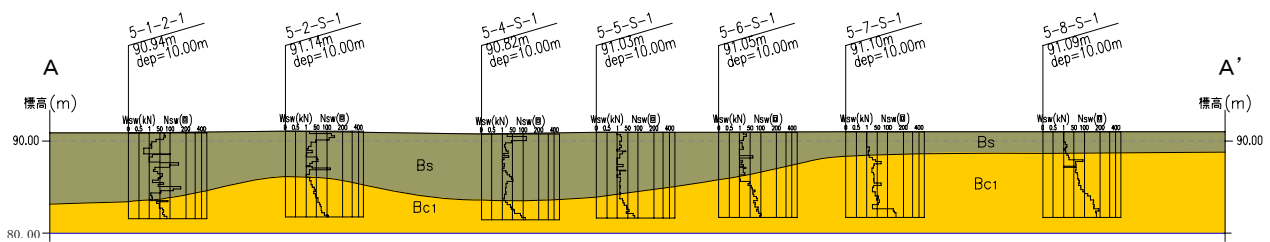
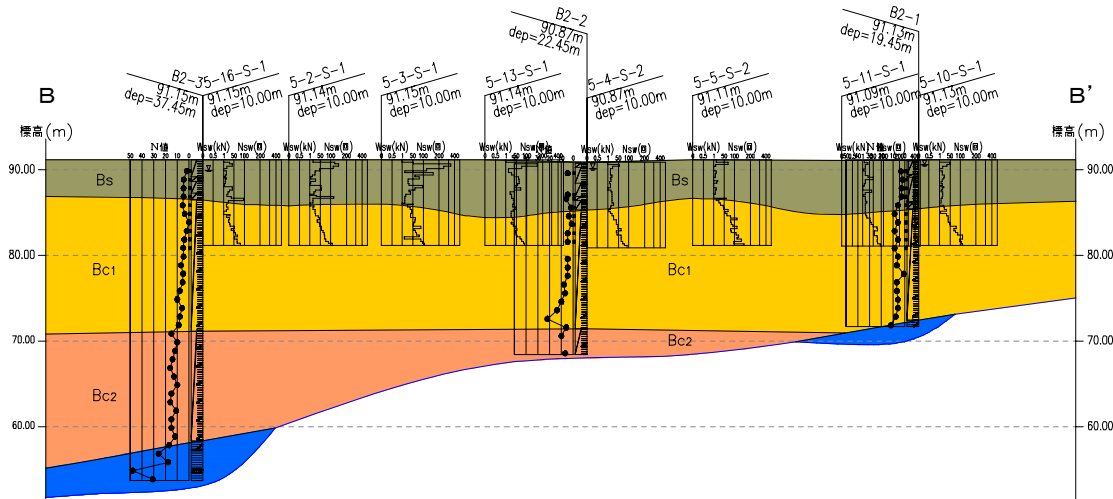
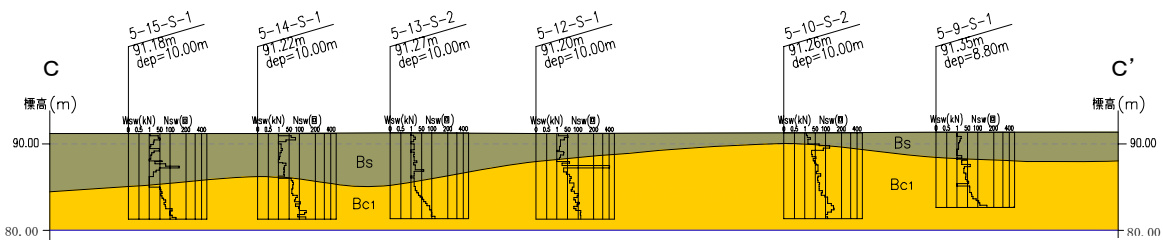
図-8 砂層推定分布図

図-6は、当該地区を含めた大規模谷埋盛土造成地の調査位置図である。図-7は代表想定断面図であるが、特に当該地区を含めた断面において液状化の対象となる砂層が、地表面近くに不均一に介在していることがわかる。また、図-8は前回の新潟県中越地震直後に調査した砂層推定分布図であり、図-9に示す3側線に沿ったものである。同図より同じ街区内でも不均一の砂層が粘土層の上の最上層に浅く堆積していることがわかる。図-8に示す新潟県中越地震の際のボーリング柱状図から、地表面下1.0m程度に地下水が湛水しており、かつ地表面付近に浅くN値10以下の砂が堆積していることがわかる。

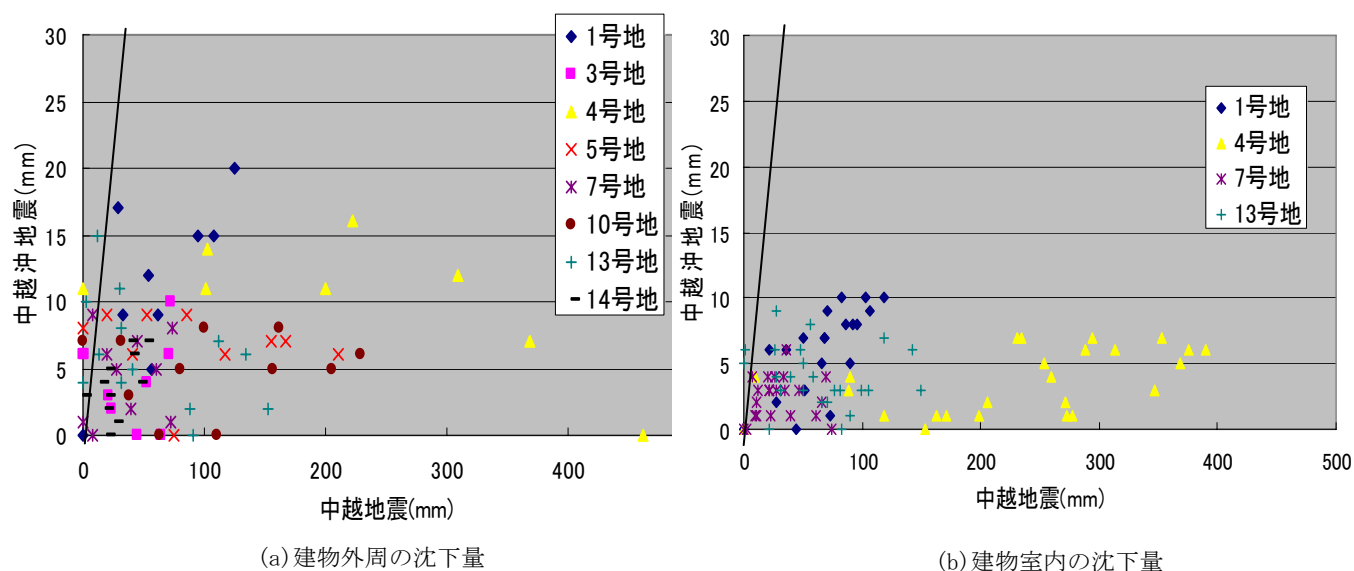
図-10 鋼管圧入工法対策前後の不同沈下の比較

図-10は2004年新潟県中越地震後に鋼管圧入工法対策を行った箇所が再液状化した際の(a)建物外周の水切り天端と(b)建物室内の床レベルの不同沈下量の比較を2007年新潟県中越沖地震の直後に行ったものである。この図から不同沈下量は、2004年新潟県中越地震に比べ極端に小さくなっているのがわかる。また、表-5は、同様に最大沈下量の比較を一覧表にしたものである。その内でも、特に4号地は2004年新潟県中越地震では建物外周で最大46.2cm、建物室内でも最大39.0cmの不同沈下を生じていた。しかし、建物沈下修復対策後の2007年新潟県中越沖地震では建物外周で最大1.6cm、建物室内でも最大0.7cmと極端に小さく、建物室内が建物外周の値の1/2程度に抑制しているなどその沈下対策の効果が明らかとなった。

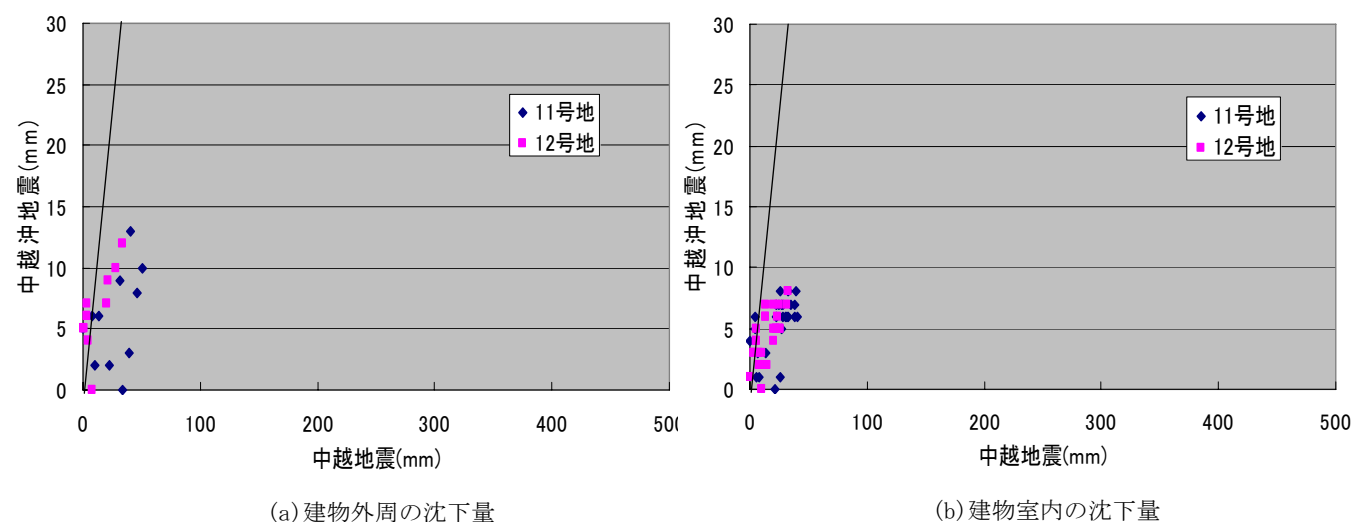
図-11 耐圧板工法対策前後の不同沈下量の比較

図-11は2004年新潟県中越地震に耐圧板工法の対策を行った箇所が再液状化した際の(a)建物外周の水切り天端と(b)建物室内の床レベルの不同沈下量の比較を2007年新潟県中越沖地震の際に行ったものである。この図から不同沈下量は2004年新潟県中越地震に比べて小さくなっていることがわかる。また、表-6は、同様に最大沈下量の比較を一覧表にしたものである。5街区11号地と12号地の不同沈下量は、ほぼ同様の傾向を示しているが、その内でも、特に11号地は2004年新潟県中越地震では建物外周で最大5.1cm、建物室内でも最大4.0cmの不同沈下を生じていた。しかし、建物沈下修復対策後の2007年新潟県中越沖地震では建物外周で最大1.3cm、建物室内でも最大0.8cmと小さく、建物室内が建物外周の値の1/2程度に抑制しているなどその沈下対策の効果が明らかとなった。

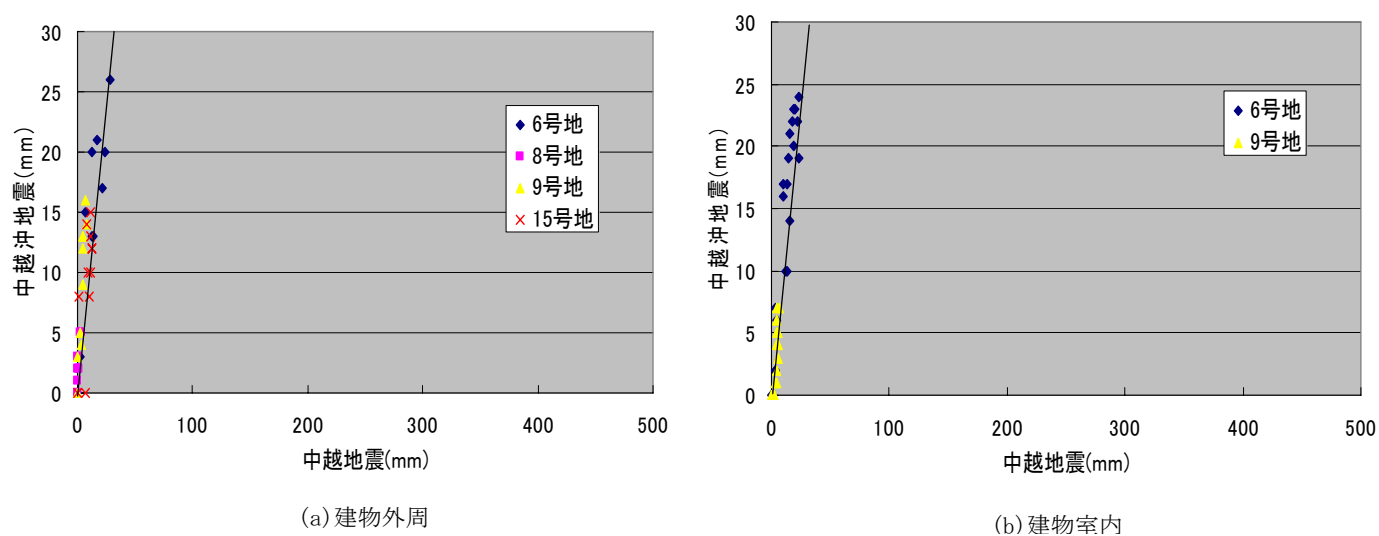
図-12 外構補修対策前後の不同沈下量の比較

を行った箇所が再液状化した際の(a)建物外周の水切り天端と(b)建物室内の床レベルの不同沈下量の比較を2007年新潟県中越沖地震の際に行ったものである。この図から不同沈下量は、2004年新潟県中越地震と2007年新潟県中越沖地震とほぼ1:1の関係にあることが分かる。また、表-7は、同様に最大沈下量の比較を一覧表にしたものである。その内でも、特に5街区6号地は2004年新潟県中越地震では建物外周で最大2.8cm、建物室内でも最大2.3cmの不同沈下量に対して、建物沈下修復対策後の2007年新潟県中越沖地震でも建物外周で最大2.6cm、建物室内でも最大2.4cmと沈下対策の効果はなく、同様の沈下量となっていることが明らかとなった。

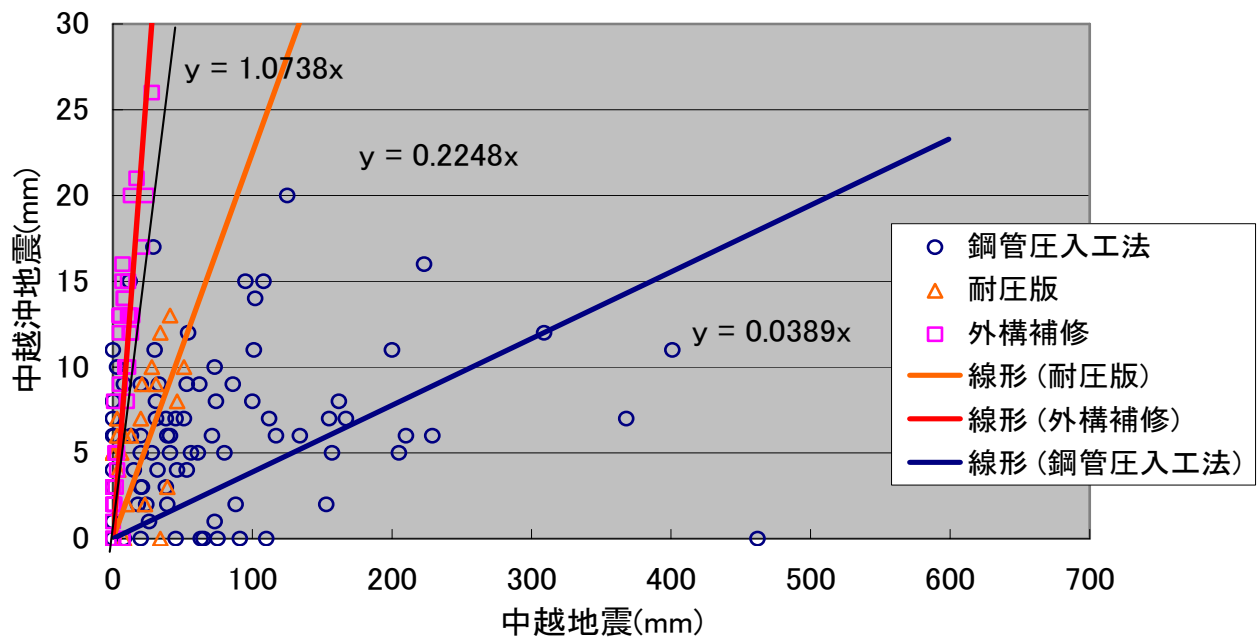
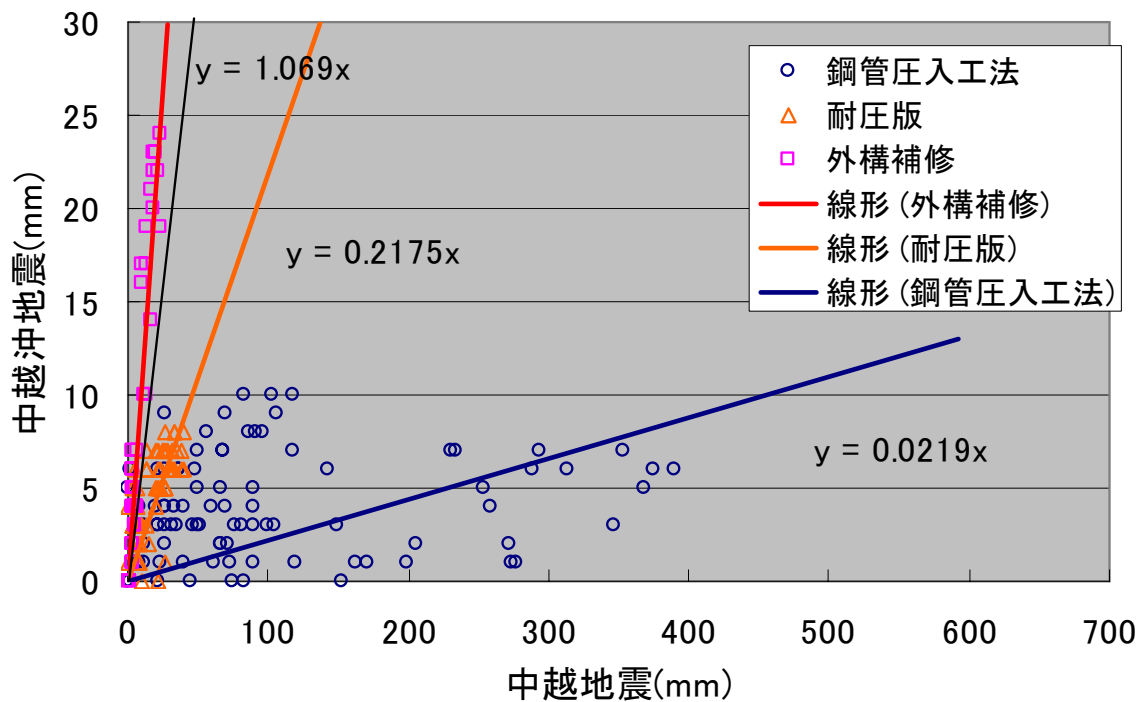
図-13 各建物沈下修復対策効果の比較

図-13 は各建物沈下修復対策前後の不同沈下量の比較を行ったものである。外構補修はその効果がほとんどなく、 $y = x$  の 1:1 の比例関係にあり、無処理と同等である。耐圧板工法は建物外周、建物室内の両方とも  $y = 0.22x$  とその効果が外構補修よりも 1/5 程度に低減されている。鋼管圧入工法は、さらにバラツキが多いが、建物外周で  $y = 0.039x$ 、建物室内で  $y = 0.022x$  と外構補修よりも約 1/26~1/45 程度に低減されていることが明らかとなった。
