# 2007 年能登半島地震による能登有料道路の 大規模盛土斜面崩壊原因の分析

橋本隆雄

千代田コンサルタント東京支店地域整備部次長 (〒114-0024 東京都北区西ヶ原3-57-5)

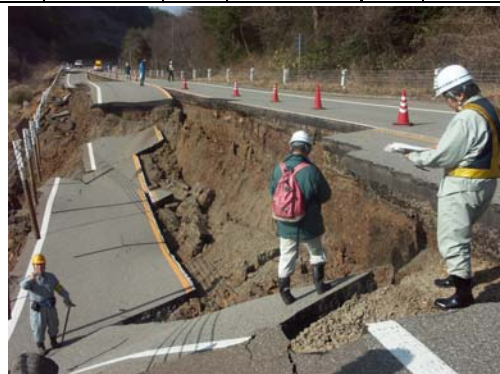
緊急輸送道路の一次路線に指定されている自動車専用道路の能登有料道路(全長 82.9km)(図-3 参照)の柳田 IC-穴水 IC 間 42.8km と能越自動車道 4.8km で甚大な被害が発生し、地震直後に通行止めとなった。被害の内訳は大規模崩落 11 箇所、路面変状 16 箇所、崩落予想 21 箇所、橋梁損傷 6 箇所の計 53 箇所である。大規模崩落 11 箇所の被災箇所、徳田大津 IC からの距離、被災状況を表-1 に、その位置を図-4 に示す。写真-1 は徳田大津 IC から 6.3km 地点における崩落状況を、写真-2 は 11.7km 地点の崩落状況をそれぞれ示している。表-1 からわかるように、上り線側の盛土の崩壊が顕著である。また、沢地形における盛土の崩壊は、写真-3 に示すように崩落土の到達距離が長いので、盛土が水分を多く含んでいたことが推測できる。

写真-1 盛土崩落状況(6.3km 地点)<sup>4)</sup>

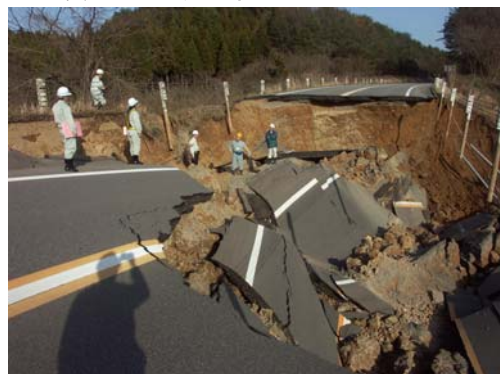
写真-2 盛土崩落状況(11.7km 地点)<sup>4)</sup>

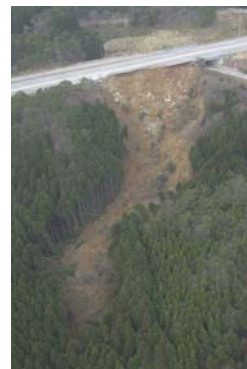
写真-3 崩落土の状況(14.7km 地点)<sup>4)</sup>

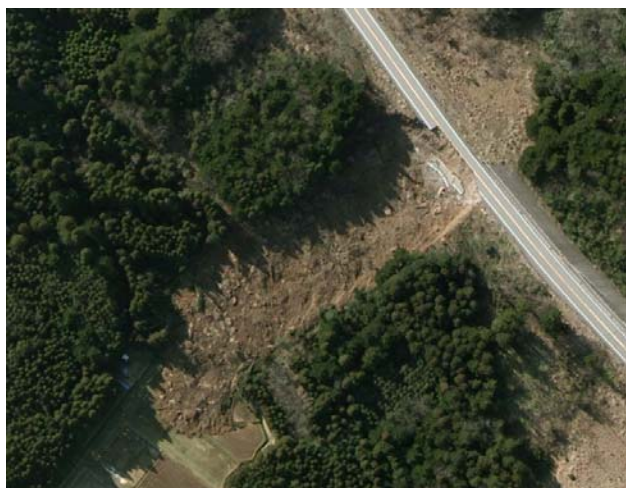
| 番号 | 盛土高さ<br>(H)m <sup>注1)</sup> | 延長幅<br>(B)m | B/H | 流出長<br>(L)m | L/H | L/B | 崩壊方向 | 旧地盤の傾<br>斜角( $\theta$ ) | 斜面の傾<br>斜角( $\alpha$ ) | 地下水 <sup>注2)</sup> | 崩壊形態 | | 崩壊面 | | 盛土タイプ <sup>注3)</sup> | | |
|---|---|---|---|---|---|---|---|---|---|---|---|---|---|---|---|---|---|
| 縦-6 | 30 | 58 | 1.9 | 170 | 5.7 | 2.9 | 南南東 | 14° | 27° | ↓ | ○ | | ○ | | ○ | | |

写真-4 縦-6 の盛土崩壊状況<sup>4)</sup>

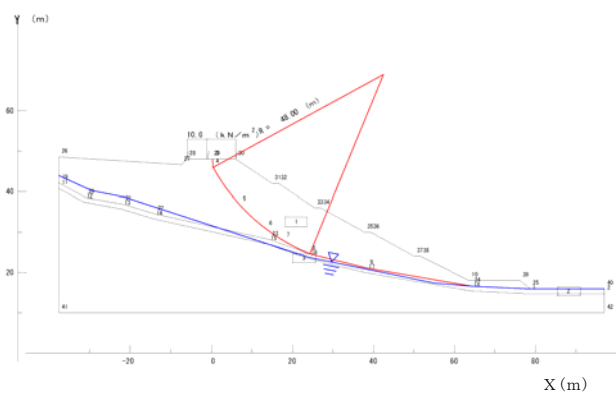
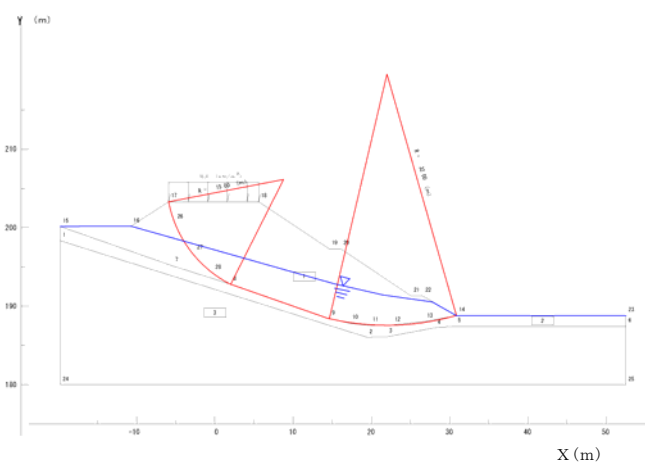
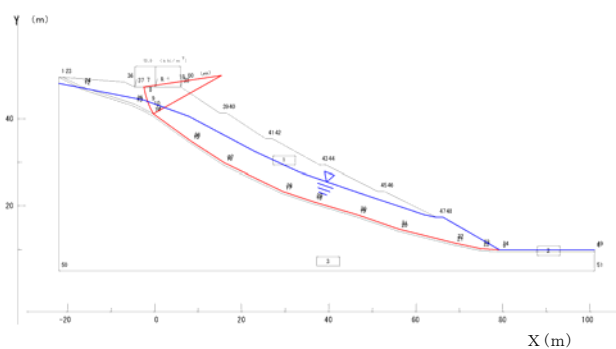
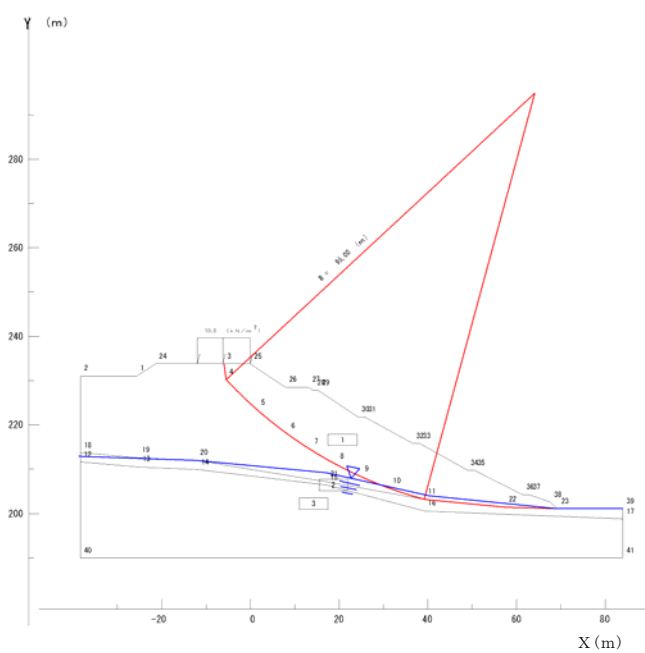
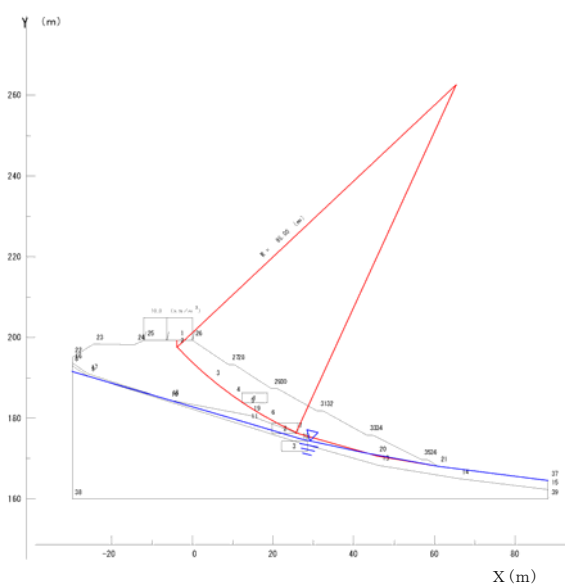
図-9 谷埋め盛土の複合すべり安定計算(ケース3)

| タイプ | 被害の特徴 | 該当路線 | 断面パターン図 <sup>4)</sup> |
|---|---|---|---|
| 谷埋め盛土 | <ul style="list-style-type: none"> <li>・緩傾斜上の盛土</li> <li>・谷筋を埋める型で盛土した地域に発生</li> <li>・変状は旧谷地形に沿って発生</li> <li>・変状域の幅に対し斜面方向の長さが長い</li> <li>・のり肩方向に表土が厚く堆積</li> <li>・変状土塊の基底の形状はほぼ円弧</li> </ul> | 縦-6<br>縦-14<br>縦-21<br>縦-32<br>縦-38 | |

以上の計算条件から崩壊形態が複雑なので、より実態に合った計算をするために、ほぼ円弧すべり形状についても複合すべりで計算を行った。その計算結果を表-4に示す。ケース1の逆算法による土質定数( $c$ 、 $\phi$ )の関係を図-6に、ケース2の逆算法による土質定数( $c$ 、 $\phi$ )の関係を図-7に示す。この図-6、図-7から、縦-6の場合は図-8に示すように、ケース1およびケース2で、 $c=30.0 \text{ kN/m}^2$  から  $\phi=23.72^\circ$  とした。他の崩壊箇所でも同様の土質定数によって検討を行った。図-9は谷埋め盛土のケース3の場合の安定計算結果図で、常時では縦-14と縦-21の地下水位が高く、縦-6と縦-14がケース2、縦-21がケース2およびケース3で安全率  $F_s<1.0$  となり、地震時では全て  $F_s<1.0$  となっている。また、図-10は腹付け盛土のケース3の場合の安定計算結果図で、全て地下水位が高く、常時で縦-10および縦-41が安定率  $F_s<1.0$ 、地震時は全て  $F_s<1.0$  となっている。図-11は、軟弱地盤上の腹付け盛土でのり肩付近の地下水位が高く、常時では  $F_s\geq 1.0$  となっているが地震時では

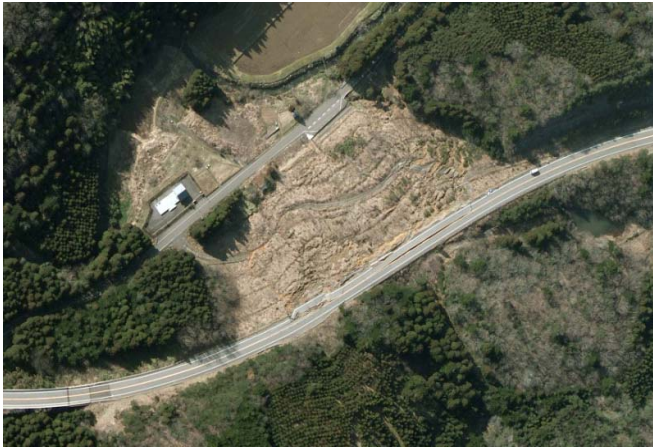
| 番号 | 盛土高さ<br>(H)m <sup>注1)</sup> | 延長幅<br>(B)m | B/H | 流出長<br>(L)m | L/H | L/B | 崩壊方向 | 旧地盤の傾<br>斜角( $\theta$ ) | 斜面の傾<br>斜角( $\alpha$ ) | 地下水 <sup>注2)</sup> | 崩壊形態 | | 崩壊面 | | 盛土タイプ <sup>注3)</sup> | | |
|---|---|---|---|---|---|---|---|---|---|---|---|---|---|---|---|---|---|
| 縦-9 | 30 | 157.5 | 5.3 | 20 | 0.7 | 0.1 | 西東 | 12° | 25° | ↑ | | ○ | ○ | | | ○ | |

写真-5 縦-9 の盛土崩壊状況<sup>4)</sup>

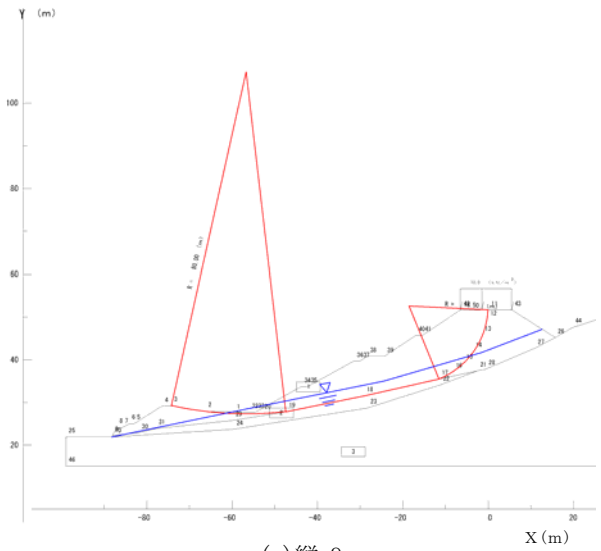
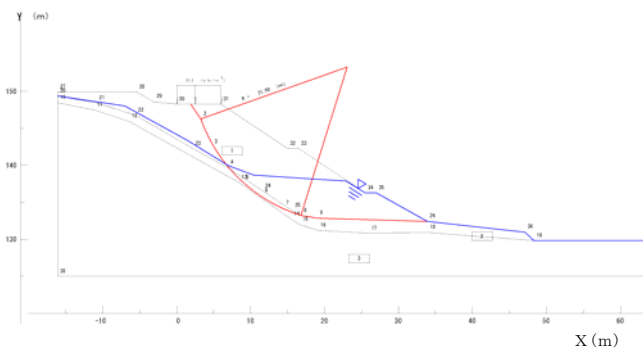
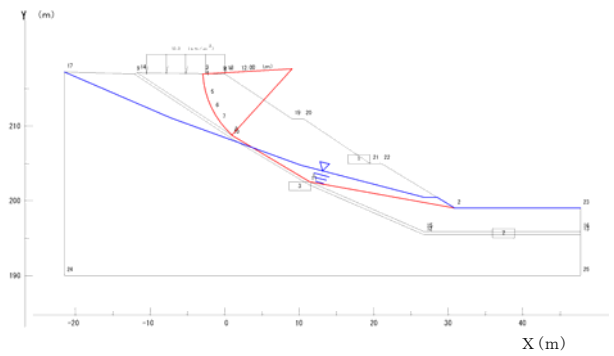
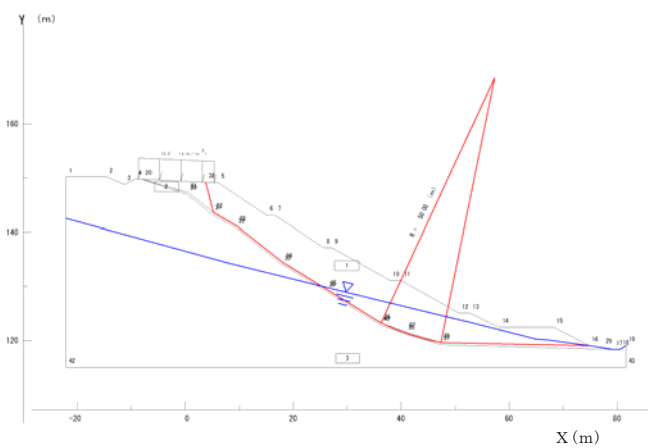
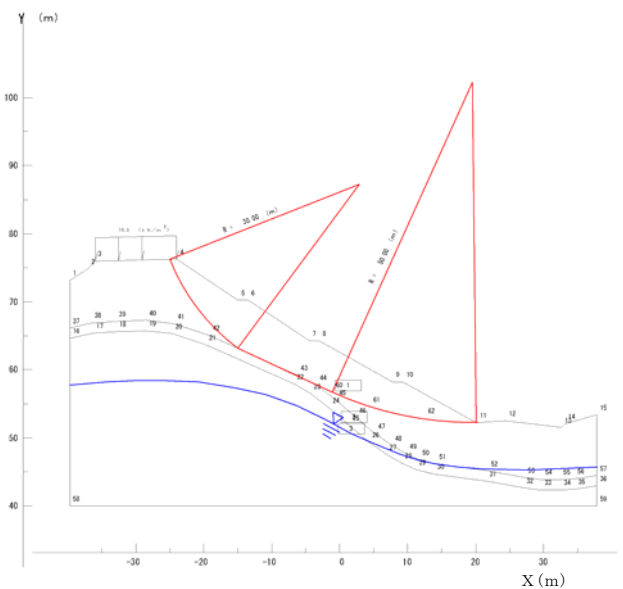
図-10 腹付け盛土の複合すべり安定計算(ケース 3)

| タイプ | 被害の特徴 | 該当路線 | 断面パターン図 <sup>4)</sup> |
|---|---|---|---|
| 腹付け盛土 | <ul style="list-style-type: none"> <li>・急傾斜上の盛土</li> <li>・丘陵地の斜面を切盛した地域に発生</li> <li>・変状域の幅は斜面方向の長さに対して広い</li> <li>・盛土内の地下水位が高い</li> <li>・盛土の斜面が変形</li> <li>・盛土の下部の強風化凝灰岩上の表土層で直線的なすべりが発生</li> <li>・変状土塊の基底の形状は非円弧の複合すべり</li> </ul> | 縦-9<br>縦-10<br>縦-26<br>縦-41<br>縦-43 | |

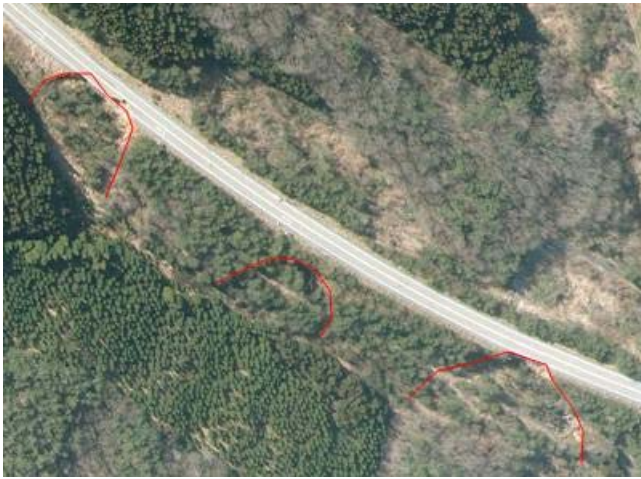
| 番号 | 盛土高さ<br>(H)m <sup>注1)</sup> | 延長幅<br>(B)m | B/H | 流出長<br>(L)m | L/H | L/B | 崩壊方向 | 旧地盤の傾<br>斜角( $\theta$ ) | 斜面の傾<br>斜角( $\alpha$ ) | 地下水 <sup>注2)</sup> | 崩壊形態 | | 崩壊面 | | 盛土タイプ <sup>注3)</sup> | | |
|---|---|---|---|---|---|---|---|---|---|---|---|---|---|---|---|---|---|
| 縦-39-1 | 24 | 47 | 2.0 | 15 | 0.6 | 0.3 | 南東 | 21.5° | 28° | ↑下部 | | ○ | ○ | ○ | | | ○ |

写真-6 縦-39 の盛土崩壊状況<sup>4)</sup>

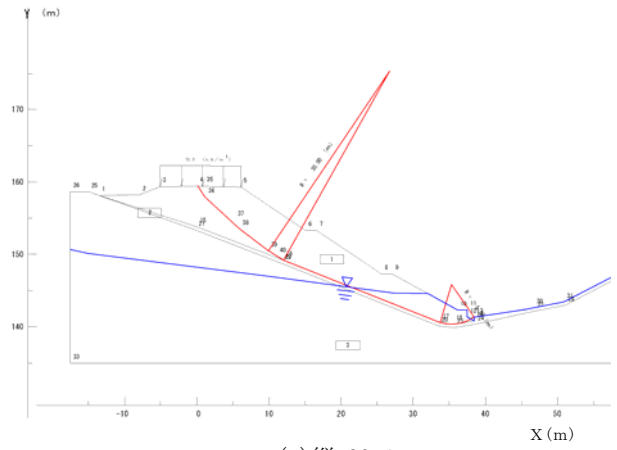
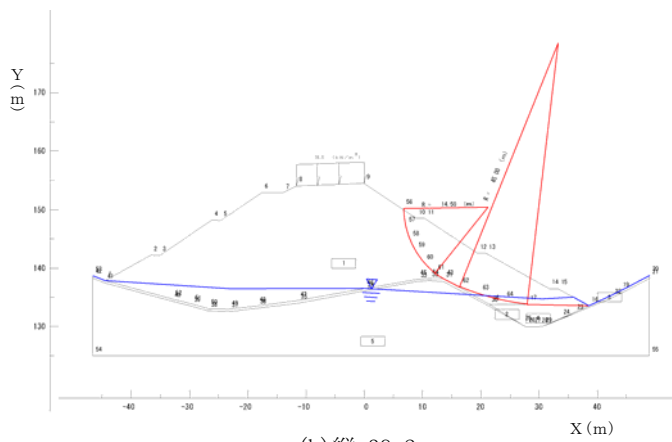
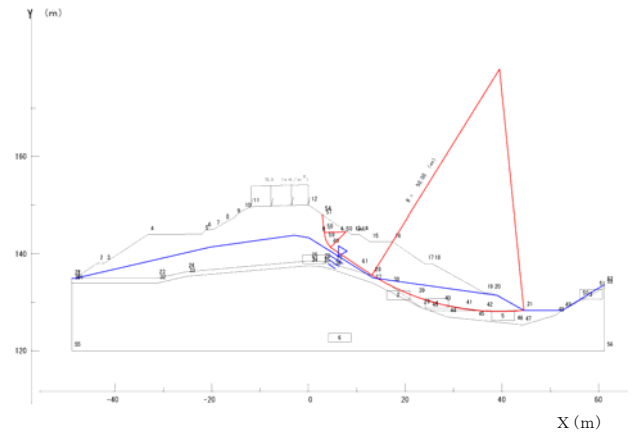
図-11 軟弱地盤上の腹付け盛土の安定計算(ケース 3)

| タイプ | 被害の特徴 | 該当路線 | 断面パターン図 <sup>4)</sup> |
|---|---|---|---|
| 軟弱地盤上腹付け盛土 | <ul style="list-style-type: none"> <li>・盛土下部には軟弱な谷底堆積物が分布</li> <li>・変状域の幅は斜面方向の長さに対して広い</li> <li>・幅広い谷の片側に接する斜面を切盛した地域に発生</li> <li>・盛土内の地下水位が高い</li> <li>・変状土塊の基底の形状は円弧に近い複合すべり</li> </ul> | 縦-39-1<br>縦-39-2<br>縦-39-3 | |

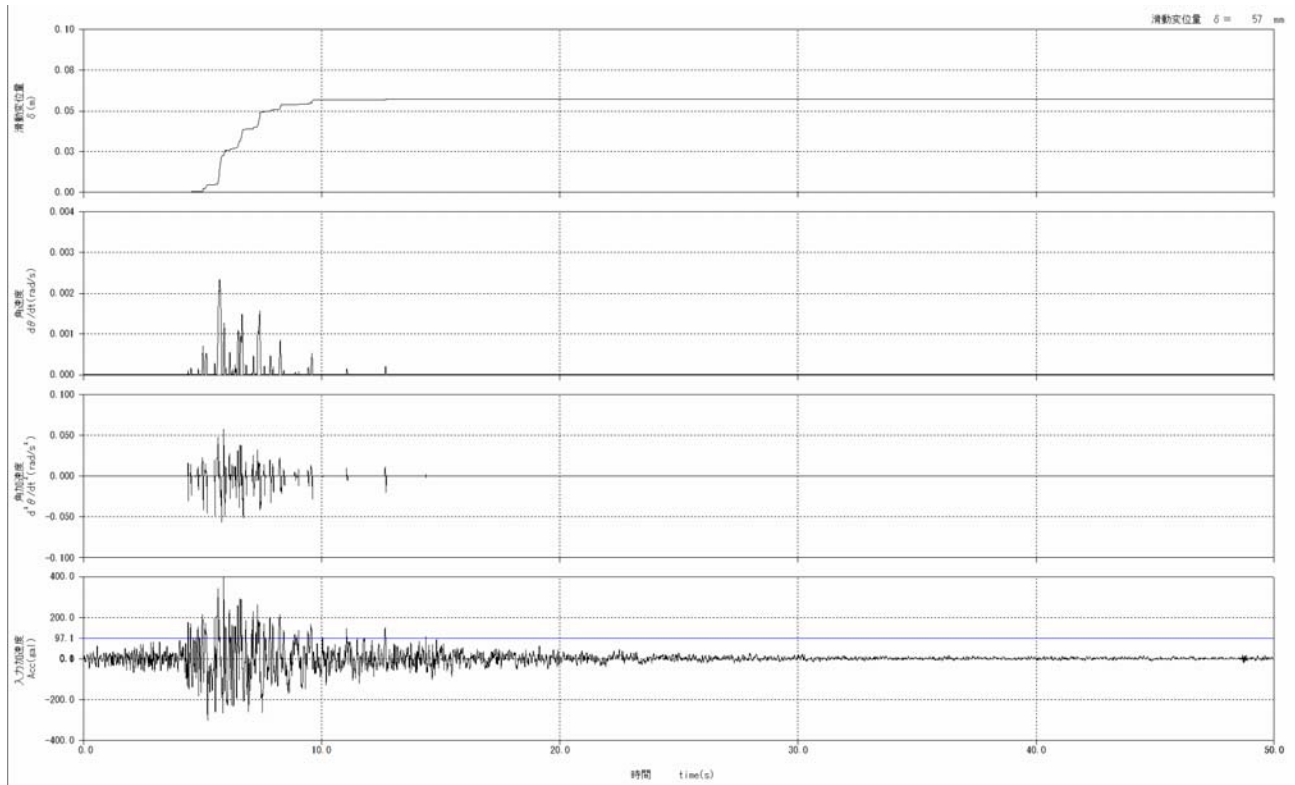
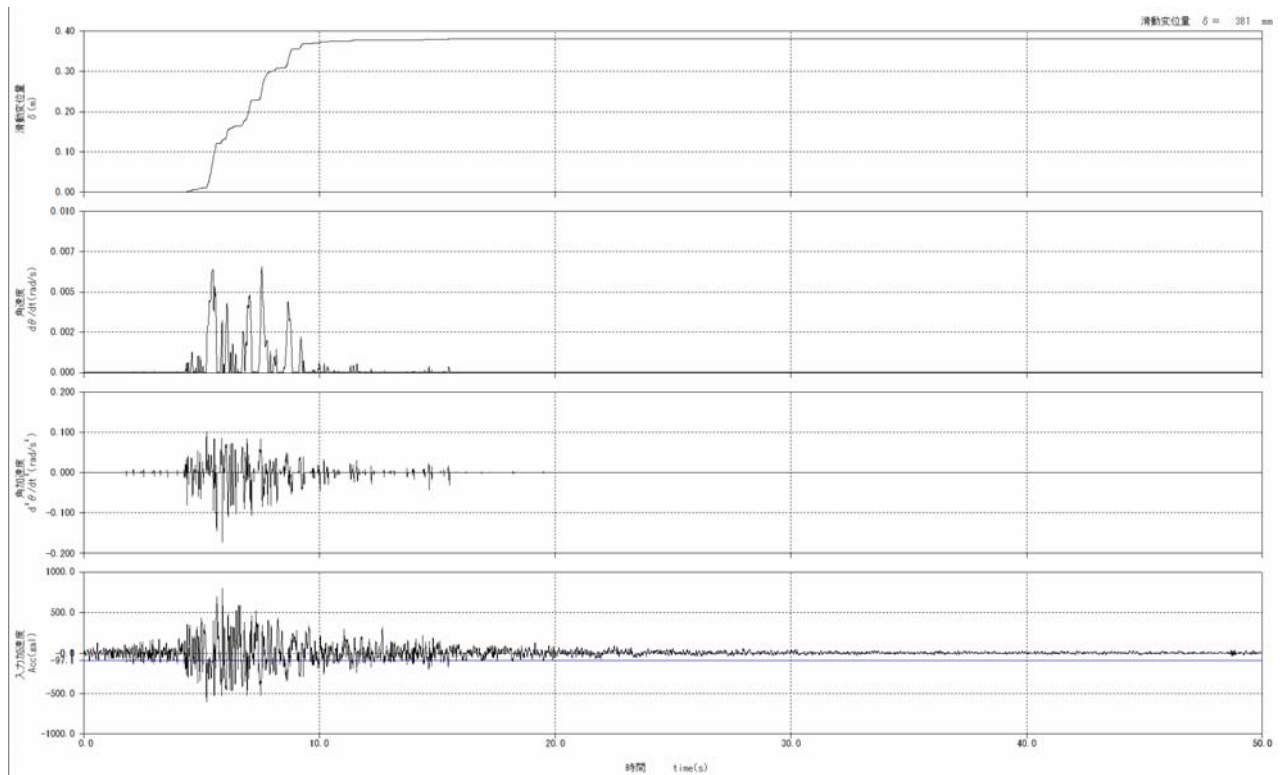
図-14 ニューマーク法による解析結果

波で kik-net 柳田の観測データより、縦-6 における地震波を推定して用いたものである。図-14 は図-13 の(a)水平方向の波を入力し、基盤波から増幅して地表面 400gal とした場合で滑動変位量  $\delta = 57\text{mm}$  となったが、実際には大崩壊している。そこで、その倍の 800gal を入力したが、同様に  $\delta = 381\text{mm}$  の滑動変位量となり、やはり実際の大崩壊を検証することはできなかった。
