現場液状化実験における地中レーダーによる滑走路変状調査

本研究では、臨海部の軟弱地盤上に施工された滑走路を想定し、実大滑走路試験体を現場に施工し、制御発破により地盤の液状化を発生させ、実際の被災程度の把握を試みた。水準測量より液状化に伴うアスファルト舗装の変状を把握するとともに、地表面では確認できない液状化によるアスファルト舗装下の空洞化や地盤の緩みを調べるために地中レーダー探査を実施し、被害傾向についてまとめた。

INVESTIGATION OF RUNWAY PAVEMENT DAMAGE BY GROUND-PENETRATING RADAR IN FIELD LIQUEFACTION EXPERIMENT

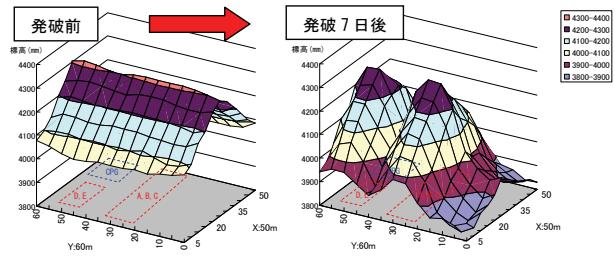
図-7 水準測量結果

アスファルト舗装上5mメッシュにより実施した水準測量結果、7日後における沈下分布図およびGL-4.0mで観測された過剰間隙水圧比 $\Delta u/\sigma_v'$ と沈下量の経時変化について、図-7、図-8および図-9にそれぞれ示す。これらの図より、アスファルト舗装の未改良域に関しては、発破一時間後に顕著な変状が生じ、その後、過剰間隙水圧の消散過程と同様に、発破一日後にはアスファルト舗装の変状はほぼ収束傾向となっていることがわかる。また、ほぼ残留変形に収束したと見られる発破7日後においては、各液状化対策工法の改良体中心の沈下量は、未改良域における最大値368mmに対し、いずれも20mm以下程度に収まり、地盤改良の有無で明瞭な差が生じている様子が確認できる。

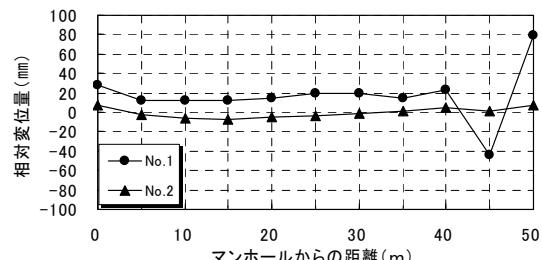
図-10 舗装表面と埋設管との相対変位

が近くなったことを示す。未改良域のNo.1では、アスファルト舗装面と埋設管との相対変位が概ね20mm、一方、改良体上のNo.2では、アスファルト舗装の沈下が20mm以下で小さかったこともあり、相対変位がほとんど見られなかった。No.1の相対変位については、地下埋設管の浮き上がりは見られず、むしろ沈下が生じたが、この沈下量に比べ、密度の高いアスファルト舗装の沈下が有意であったことを示している。

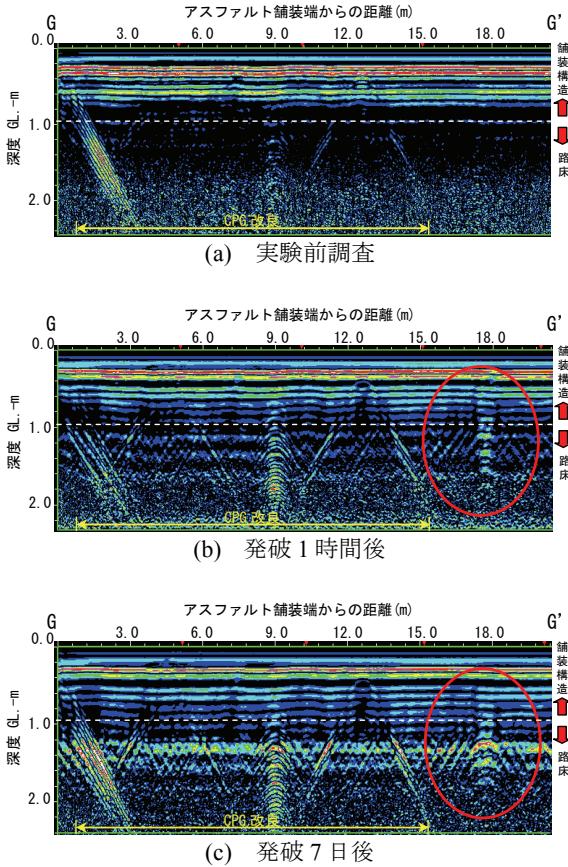
図-11 アスファルト舗装における探査事例 (No.1)

図-11はNo.1地点で得られた探査結果であるが、発破1時間後には事前調査では確認していない異常反射信号が検出され、その時の過剰間隙水圧比も約0.5と消散過程にあることから、アスファルト舗装表面から目視では確認できないものの、路床以深の地層で生じた液状化の影響を受けたものと推察される。次に表-5および図-12を見ると、確認した異常反射信号は、比較的未改良域に集中していることがわかる。また、異常反射信号検出箇所は、液状化発生から1時間後に最も多くの9箇所が抽出されたが、その後は、4~6箇所に安定した。なお、當時、異常反射信号が検出された4箇所は、No.1, 3, 4および6地点であり、このうち3箇所については、いずれも未改良域のアスファルト舗装内であることが確認できる。

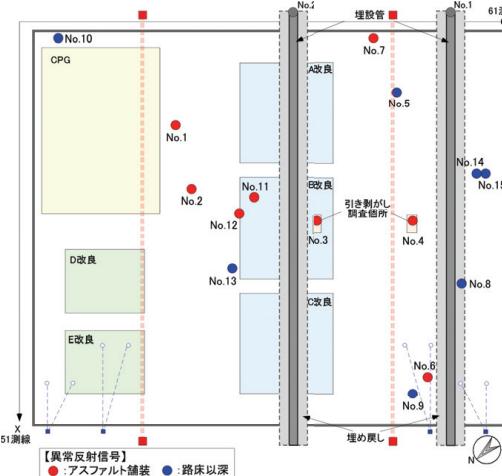
図-12 異常信号発生の平面位置図

より一旦増加し、以降、過剰間隙水圧消散過程における砂粒子の再堆積やアスファルト舗装の沈下に伴い減少したものと考えられる。一方、アスファルト舗装内で確認された異常反射信号を見ると、アスファルト舗装内で一旦生じた何らかの変状は、液状化による地盤挙動やアスファルト舗装の沈下にかかわらず、ほぼ残留するものと推察される。なお、異常反射信号検出箇所と付帯設備や地下埋設物との関係については、特に傾向が見られなかった。

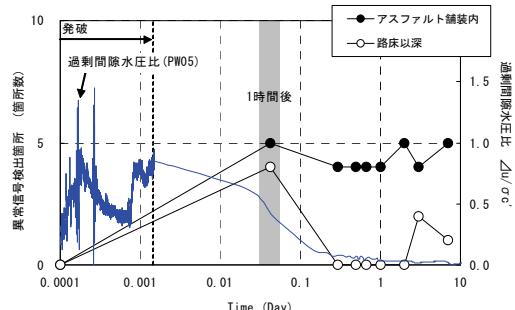
図-13 異常信号検出箇所数の変化

異常反射信号の検出深度について、GL-0.96mを基準としてアスファルト舗装構造と路床に分類し、図-13に経時変化を示す。図より、未改良域における路床以深の異常反射信号の検出については、発破1時間後に液状化による噴砂等による路床の搅乱に

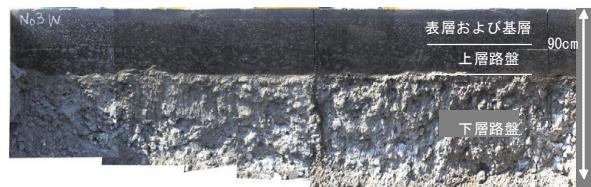
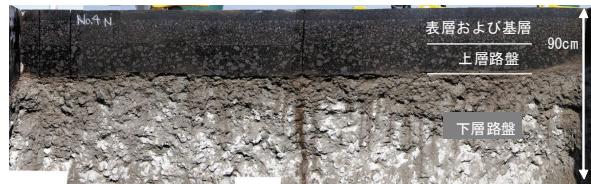
写真-3 掘削調査におけるアスファルト舗装の壁面

発破実験から5ヶ月後、アスファルト舗装に何らかの損傷、変状が残留していると考えられた図-12に示す2箇所（No.3, No.4）において、 $L=3.0m \times W=1.5m \times D=0.96m$ の範囲でトレンチ掘削を行い、掘削壁面の目視観察を実施した。アスファルト舗装の断面を写真-3に示す。いずれの地点においても、特に液状化に伴う顕著なアスファルト舗装内の変状や空洞は、掘削断面からは認められなかつた。これは、異常反射信号検出箇所がピンポイントに近いのに対し、トレンチ掘削がある程度の範囲を伴うこと、また、発破5ヶ月後の調査であり、十分な時間が経ってからの実施であり、発破直後の変状の痕跡を必ずしも示していない可能性がある。
