# 中国四川地震による 廟子坪大橋及び小魚洞橋の被害

本論文は2008年5月12日の中国四川地震（汶川地震）による廟子坪大橋及び小魚洞橋の被害を示すものである。現地調査は2008年8月9日～15日に行った。廟子坪大橋は高橋脚による大きな応答に伴い、5径間連続桁の一方において桁が沓座及び橋脚天端から逸脱し落下したため、小魚洞橋は橋脚パイルキャップ部におけるラーメン脚及び斜材の損傷、桁かかり長を超過する桁の応答変位、桁の損傷のいずれか、あるいはこれらが複合して落橋したと考えられる。

## FAILURE MECHANISM OF MIAOZIPING BRIDGE AND XIAOYUDONG BRIDGE DURING THE 2008 WENCHUAN, CHINA EARTHQUAKE

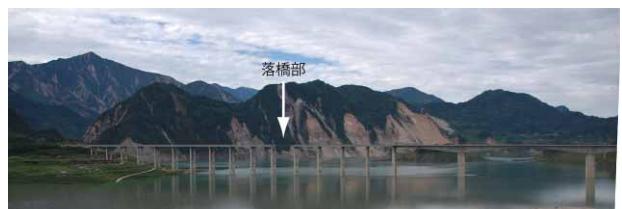
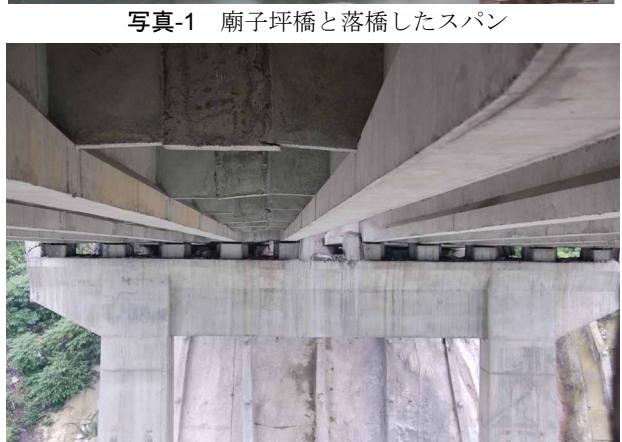
廟子坪大橋は成都と汶川を結ぶ成汶高速道路 (Duwen Highway) が紫坪铺ダム (Zipingpu Dam) のダム湖（岷江）を渡る橋であり、地震発生時には床版の連続化が終了し、伸縮装置を設置しようとしていた段階にあった。写真-1に示すように、2径間連結PCT桁（写真-2参照）+3径間連結PCラーメン

下線分離しており、高さ約100mの高橋脚によって支持されている。基礎は杭基礎と言われている。地震時には湖面は橋脚基部から約85mの位置にあったが、地震直後には写真-1のようにこれよりも湖面は約40m下げられていた。

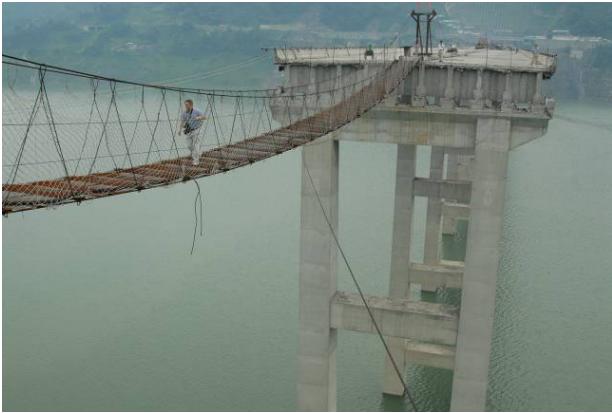
写真-3 落橋部

5径間連結橋のうち、ラーメン橋とは反対側に位置する1径間が写真-3に示すように落橋した。地震後の測量によれば、本支間では橋脚天端位置で約690mmだけ橋脚間の水平距離（残留変位）が広がつ

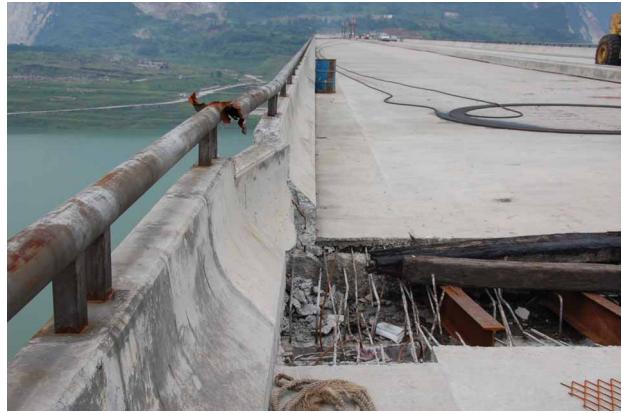
写真-6 連結桁間の橋軸直角方向の桁移動

なお、落橋はしなかったが、この他のT桁連結桁にも、各所で大きな桁応答が生じた痕跡が残っていた。たとえば、写真-6はT桁連結桁間の橋軸直角方

向の残留移動（約300mm）であり、写真-7は伸縮継ぎ手の設置位置である。写真-8はT桁連結桁間に衝突したことを示す縁石部の損傷と、上下方向の段差である。この位置の支承部は積層ゴム支承が本来の位置から移動して抜け出している。これも桁の応答変位が大きかったことを示すものである。写真-9は損傷した積層ゴム支承である。写真-10は橋軸直角方向の桁移動を拘束するために、桁の両サイドに設置されたサイドブロックの損傷である。ほとんど全てと言ってよいほど、多数のサイドブロックが破壊し、桁の橋軸直角方向への移動を十分拘束できなかった。中国では、サイドブロックは構造細目的な規定しかなく、地震時の耐力照査をしていないことが原因と考えられる。

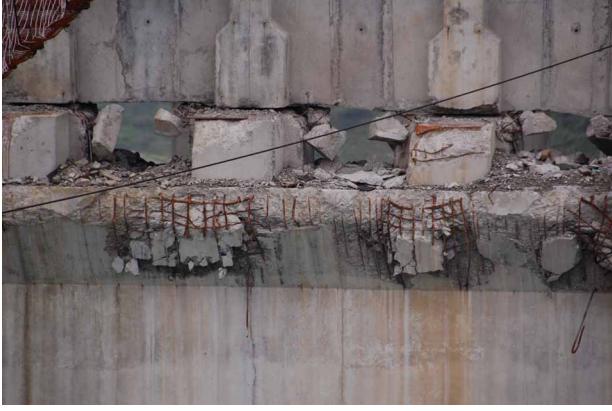
写真-4 桁が落下し始めた側の支承部

たと言われている。写真-4は落橋した5径間連結桁橋の桁端側を支持していた支承である。橋脚天端の張り出し部には、桁の落下に伴って生じた大きな損傷が残っている。明らかに桁はここから滑り落ちて落下していったと考えられる。一方、写真-5はこれとは反対側の床版の損傷である。床版が引きちぎられる形で桁が落下していったことを示している。積層ゴム支承の抜け出しやサイドブロックの損傷等、大きな桁変位が生じたことを示す損傷が随所に残っており、こうした大きな桁変位に伴い、5径間連結桁の一一番端部において、桁かかり長を上回る応答変位が生じ、落橋したと考えられる。

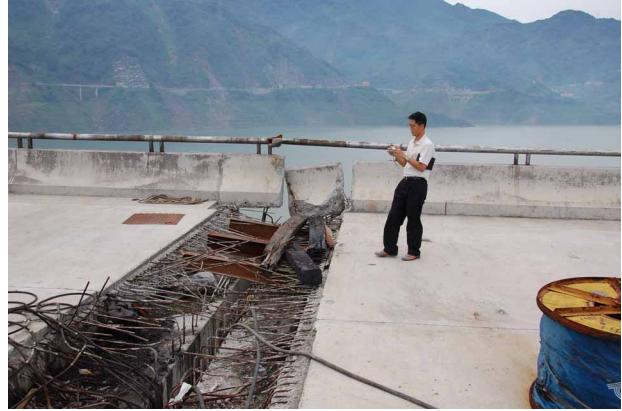
写真-7 写真-6に示す伸縮継ぎ手部

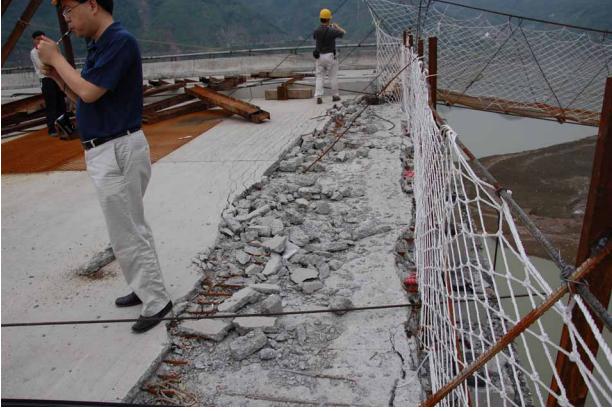
写真-5 引きずられて桁が落下した側の床版の損傷

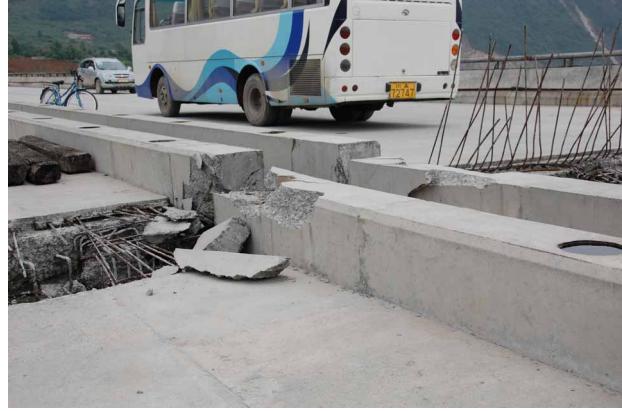
写真-8 連結桁間の衝突による損傷と上下方向の段差

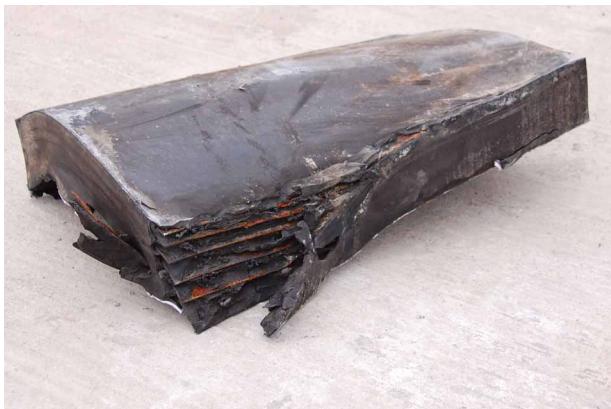
写真-9 損傷した積層ゴム支承 (T桁橋)

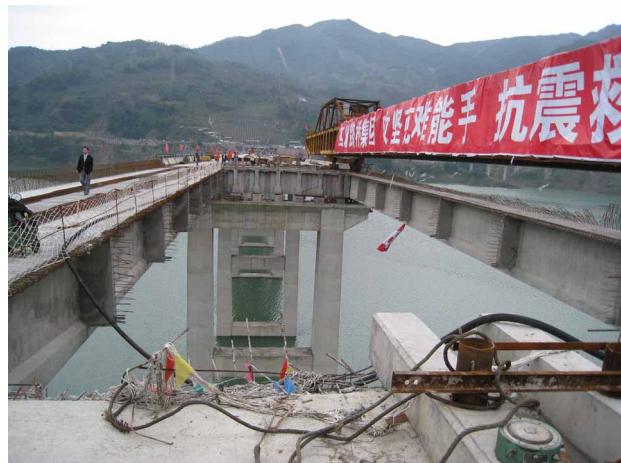
写真-11 復旧のため架設中のPCT桁

写真-11及び写真-12は2008年10月段階で復旧中の落橋部である。PCT桁を順次架設中であった。橋軸直角方向の連結筋が見える。

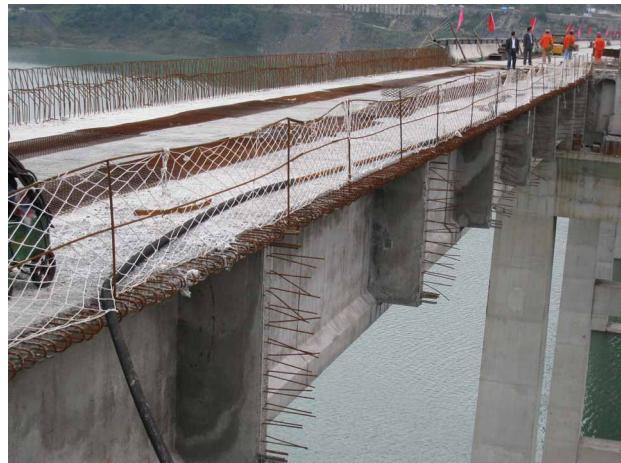
写真-12 橋軸直角方向の連結筋

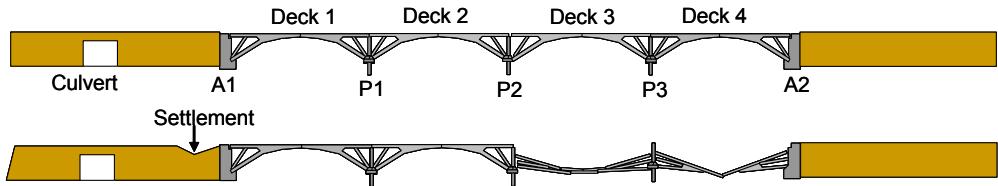
図-1 小魚洞橋の被害

図-1 に被害の概要を示す。左岸側（彭州側）から右岸側（龍門山鎮）に向けて柄、橋脚、橋台番号を打つと、柄 1、柄 3 及び柄 4 が落橋した。写真-13、写真-14 に示すように、柄 1 では A1 橋台側のラーメン脚及び斜材の基部が破壊し、落橋した。ラーメン脚及び斜材では、軸方向鉄筋は径 29mm 程度、

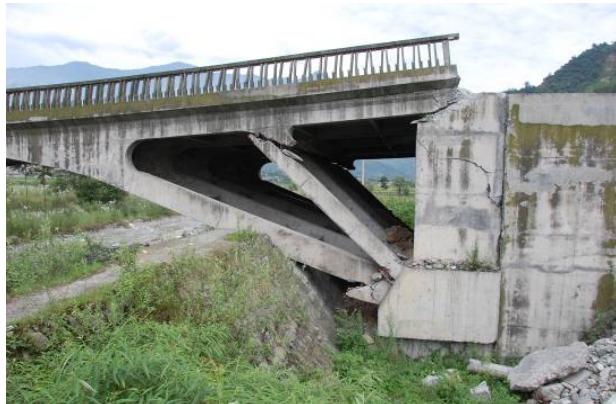
写真-13 A2部におけるラーメン脚及び斜材の被害

帶鉄筋は径 10mm 程度と細く、全体的に配筋量は少ない。なお、柄の落下に伴い左岸側の護岸には写真-15 に示すようにクラックが入った。本橋周辺の地表断層については後述するが、このクラックは地表断層によるものではない。

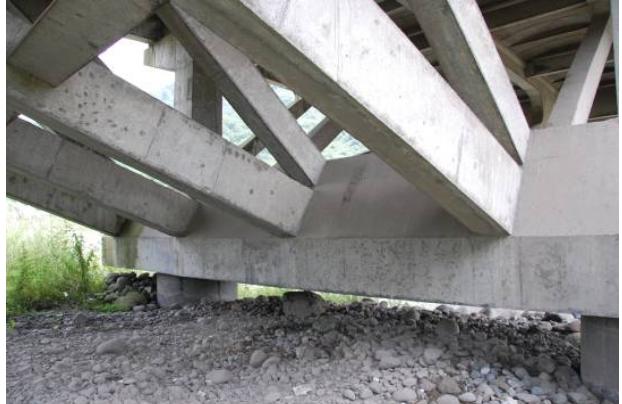
写真-16 P1 橋脚におけるパイルキャップ構造

写真-16、写真-17 は唯一落橋を免れた柄 2 を支持

する P2 のパイルキャップとラーメン脚及び斜材の結合部である。パイルキャップの下には杭も見える。ラーメン脚及び斜材には曲げクラックの他、一部せん断クラックも生じており、典型的な低横拘束で変形性能の低い損傷形態となっている。斜材の下面では、軸方向鉄筋の局部座屈も生じている。この状態がさらに進展すると、写真-13、写真-14 のようになり、落橋に至る。

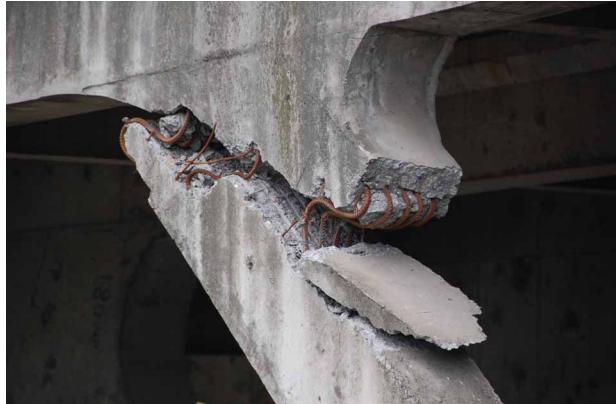
写真-14 柄との接合部に近い斜材の破壊

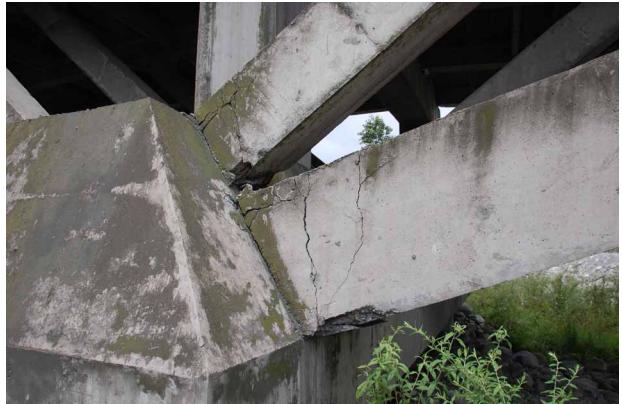
写真-17 パイルキャップとの結合部でラーメン脚と斜材に生じたクラック

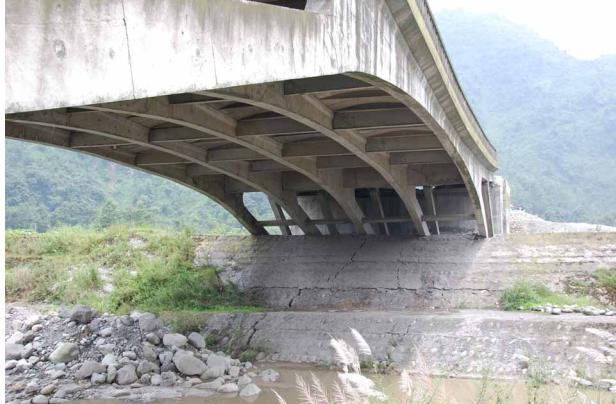
写真-15 柄落下のため護岸（左岸側）に生じたクラック

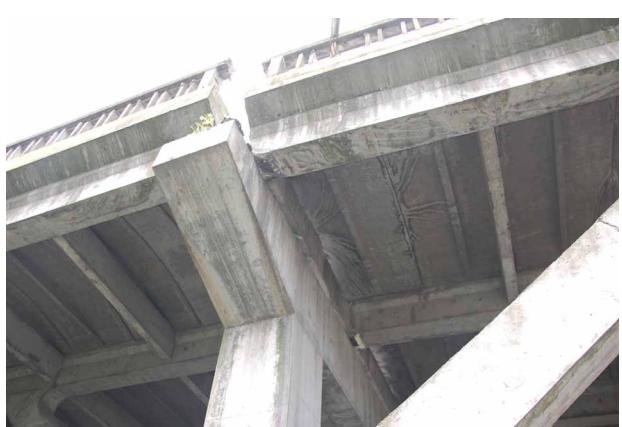
写真-18 P2 橋脚上の柄 2 の支持状態

一方、P2 位置における橋脚頂部での桁 2 の支持状態を示したのが写真-18 である。桁 2 は P2 橋脚頂部の横けたから逸脱寸前となっており、桁 2 と

P2 橋脚頂部間の橋軸方向の相対変位が大きかったことを示している。

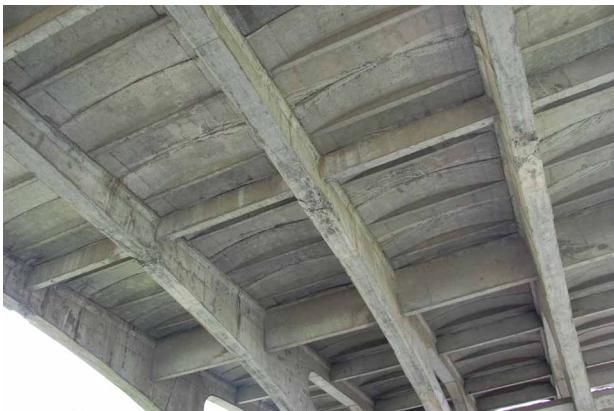
写真-19 縦桁に生じたコンクリートの損傷  
(引張及び圧壊)

写真-19 は縦桁に生じたコンクリートの損傷であり、引張と圧壊の繰り返しを受けたことを示している。

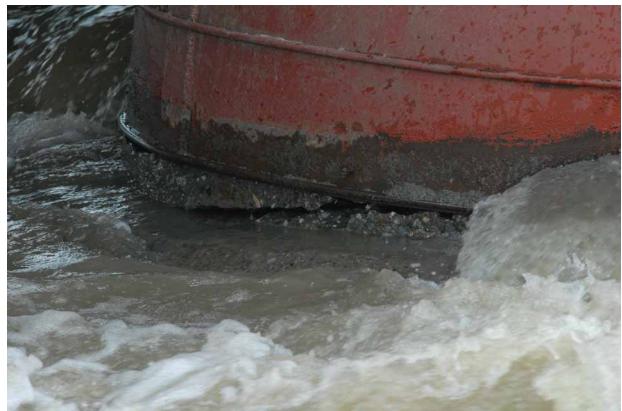
写真-22 パイルキャップ下の川面位置に生じた杭の曲げクラック (P3, 下流側)

写真-22 に示すように、P3 橋脚ではパイルキャップ下で河面すれすれの位置に大きなクラックが入った。これは、桁 4 が落橋した結果、桁 3 と桁 4 の水平力のバランスでつり合っていた P3 橋脚が不安定となり、A2 橋台側に押されたためと考えられる。

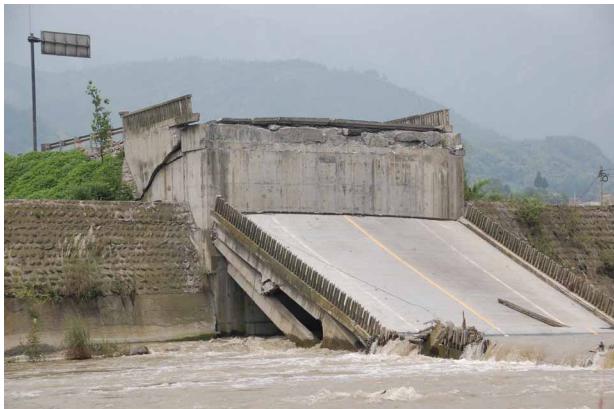
写真-20 A2橋台から落下した桁4 (桁が橋台に衝突し, 橋台が裏込め側に押し込まれた結果, 橋台側面の擁壁がせん断破壊している)

A2 橋台前面には桁 4 が衝突した痕跡があり、写真-20 に示すように、舗装面が浮き上がって裏込め側に約 0.2m 移動している。さらに、橋台側面のコンクリート擁壁にも大きなせん断クラックが生じている。これらの点からみて、桁 4 が A2 橋台に衝突したことは確実である。桁 4 の応答変位が桁かかり

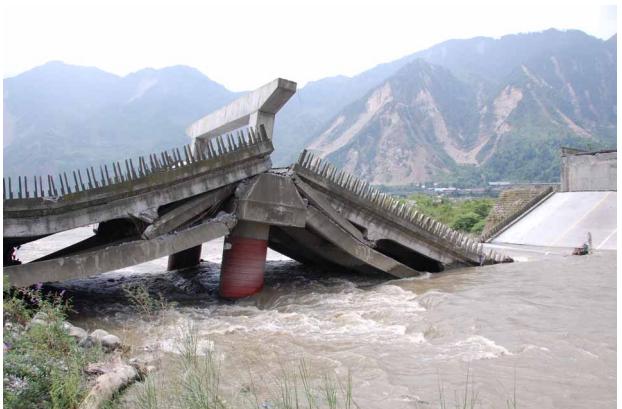
写真-23 A2側に傾斜したP3橋脚とこの頂部から落下した桁3及び桁4 (右手はA2)

これにより、写真-23 に示すように P3 橋脚は A2 橋台側に大きく傾斜し、この結果、桁 3 も落橋したと考えられる。後述する農夫の証言でも、桁 4 の落

橋後少し時間をおいて桁 3 は落橋したとあり、このような被害メカニズムと矛盾しない。ただし、桁 3 が落橋すれば、同じメカニズムで桁 2 も落橋して良さそうである。この理由はきちんと解析しなければわからないが、P2 橋脚に比較して P3 橋脚は河流中に位置し、突出長が大きいことが影響している可能性がある。

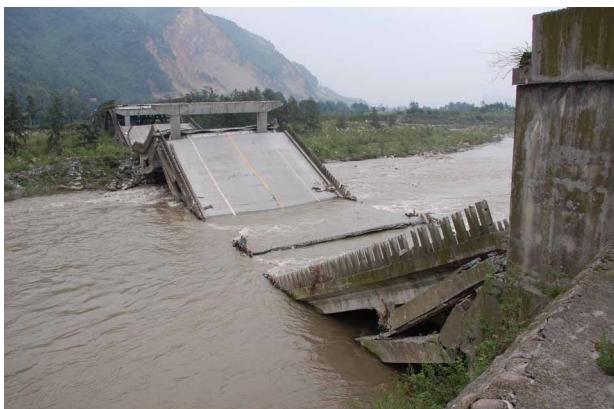
写真-21 A2橋台(上流側)から見た桁4

長（0.3m 程度）を超したため、写真-21 に示すように、桁 4 は A2 橋台から落下した。この結果、ラーメン脚及び斜材が桁重量を支持できなかつたため、落橋したと考えられる。

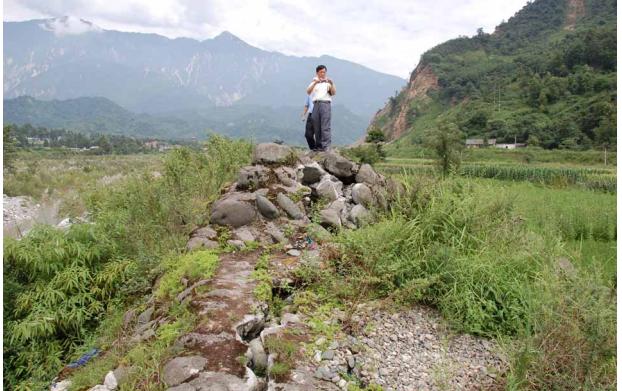
写真-24 左岸の上流側堤防 (点A, 小魚洞橋から約70m) に生じた段差

に示すように上流側が下流側に比較して 1.5m 程度盛り上がった。これは断層によると考えられる。写真-26 に示すように護岸では水平ズレはほとんど見られなかつたが、写真-27 に示すように、護岸の基部では約 0.8m の上下方向の段差ができる。この断層は、左岸側護岸からコーン畑を経て小魚洞橋左岸側の取付道路盛土を横切った。取付道路盛土の下流側はすでに整地され、断層の痕跡をみることは

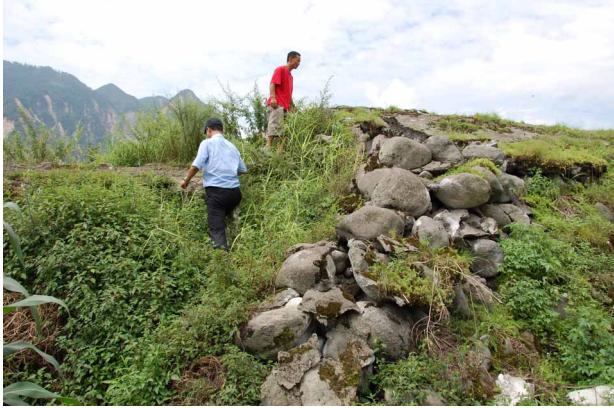
写真-25 堤内地から見た護岸の損傷（写真-24 と同一点）

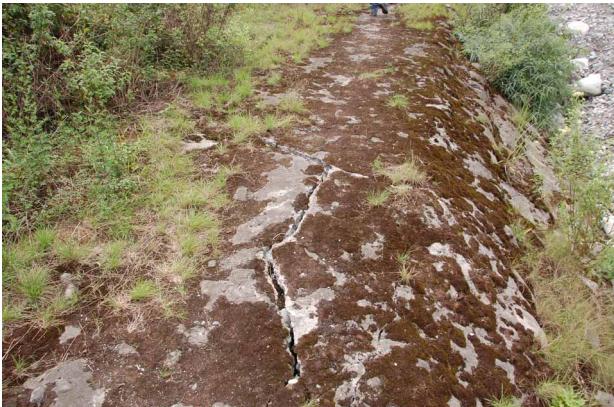
写真-26 護岸のコンクリート被覆に生じたクラック（ほとんど、水平方向の変位はない）

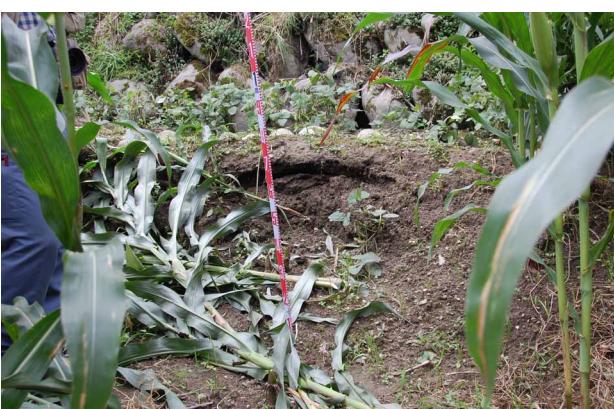
写真-27 護岸基部（堤内地側）に生じた約 0.8m の上下方向段差

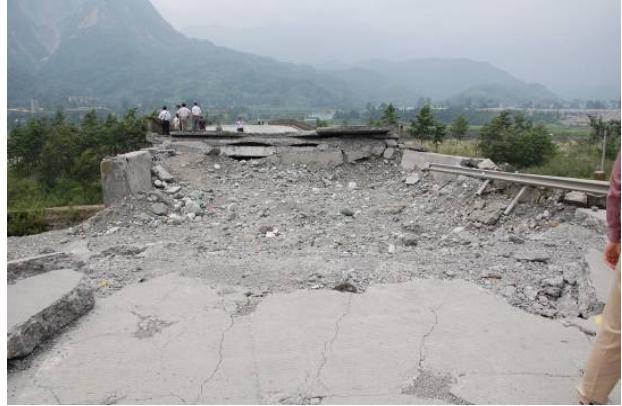
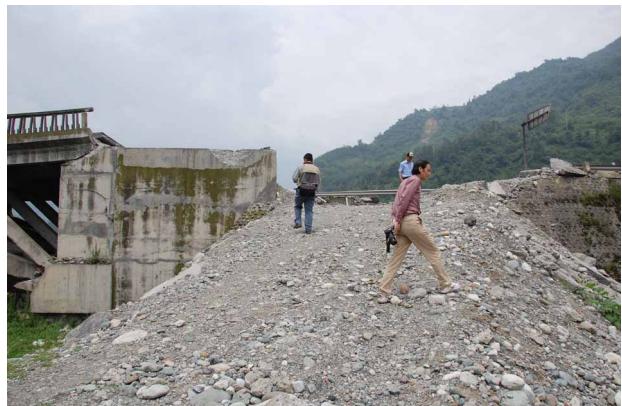
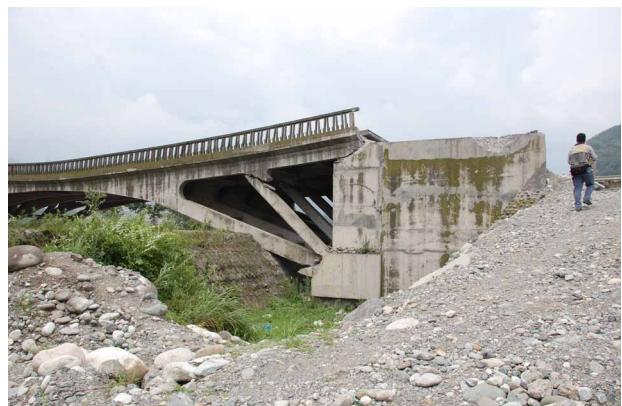
写真-28 A1 橋台裏込め部の破壊（点 B）

できなかつたが、数条にわたって、A1 から 50m 程度の範囲で断層運動があつたと考えられる。この結果、A1 橋台から約 10m の位置（図-2 の B 点）と約 50m 位置（図-2 の C 点）で取付道路盛土が大きく崩壊した。写真-28～写真-30 及び写真-31 はそれぞれ橋台から約 10m 及び 50m 位置における取付道路の崩壊を示したものである。

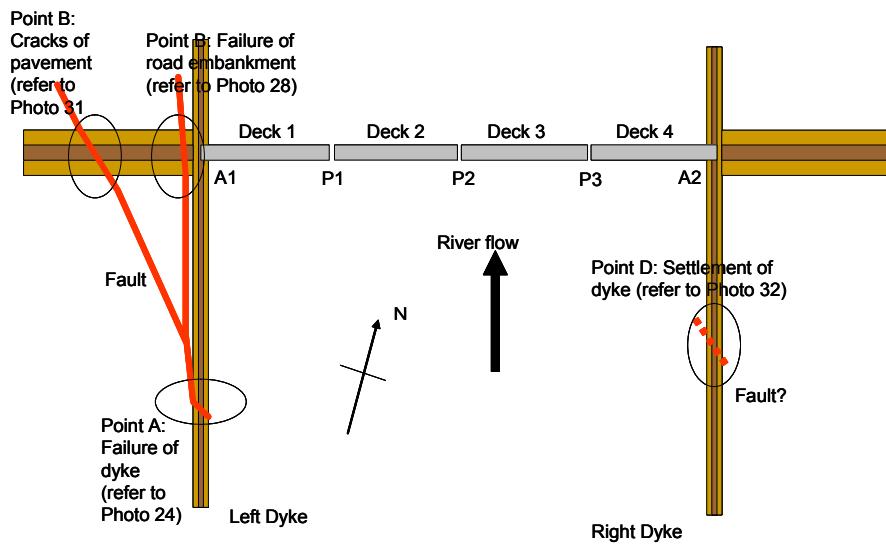
なお、図-2 に示すように本橋周辺では地表断層が現れている。すなわち、本橋の左岸側では約 70m 程上流側（図-2 の点 A）では、写真-24、写真-25

図-2 小魚洞橋周辺の断層

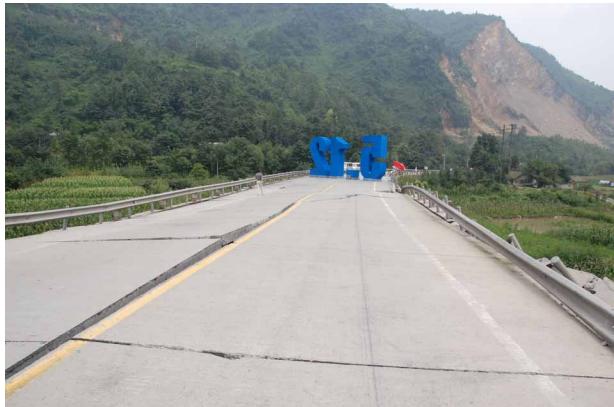
写真-31 A1 橋台裏込め部の破壊（点 B）

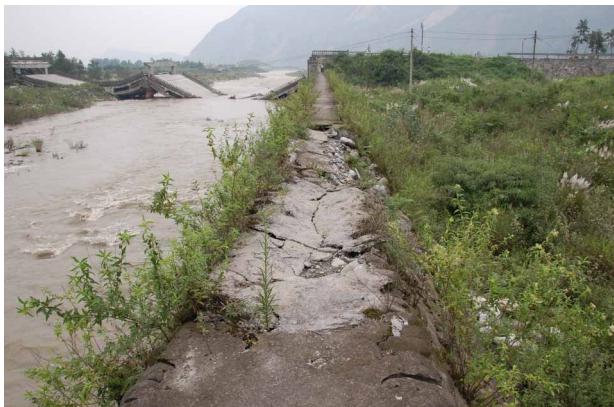
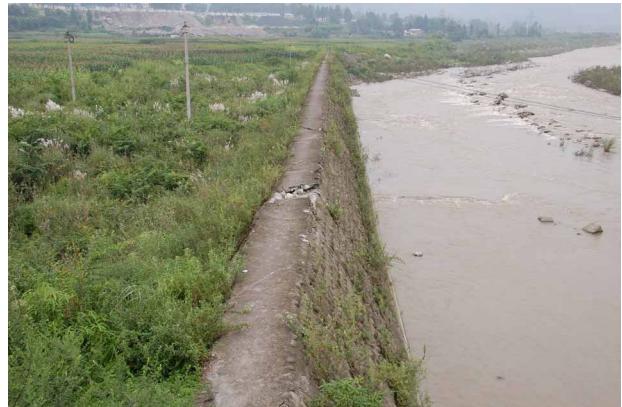
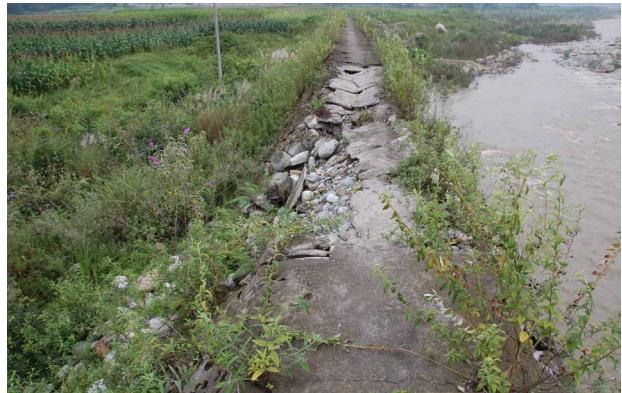
写真-32 上流側から見た右岸上流側の堤防（点 D, 小魚洞橋から約 50m）に生じた段差

なお、重要な点は、桁4や桁3の落橋に断層の影響がなかったかという点である。このため、右岸上流側の堤防を調査した結果、写真-32～写真-34に示すように、右岸側でA1より約50m上流側の護岸が0.3m程度沈下し、玉石ブロックの護岸の一部が崩れていた(図-2の点D)。ただし、水平ズレは見られず、護岸の損傷は左岸側の損傷に比較してかなり小さい。また、堤防の周辺には断層ズレや盛上がりは確認できなかった。
