# 2005年宮城県沖地震によるスポパーク松森建物の被害への地盤の影響の考察

那須 誠<sup>1</sup>・宮崎博敏<sup>2</sup>

## A STUDY ON EFFECT OF GROUND UPON DAMAGE TO SPO-PARK MATSUMORI BUILDING DUE TO THE 2005 MIYAGIKEN-OKI EARTHQUAKE

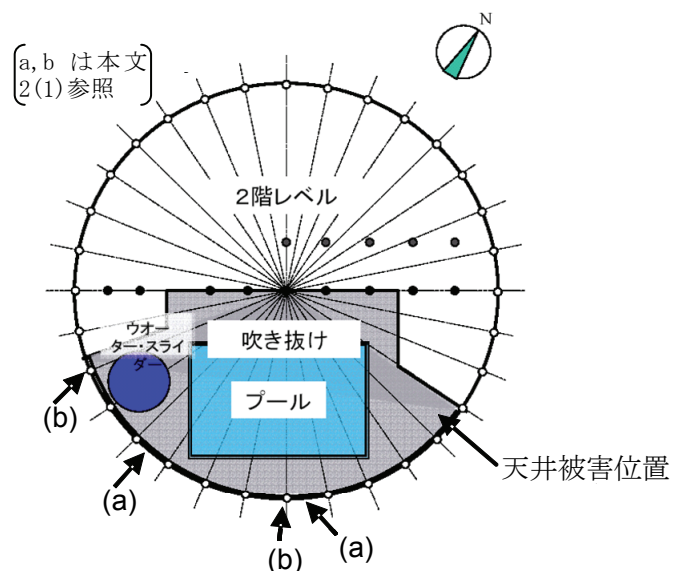
図1 スポパーク松森平面概要図と被害位置<sup>3)</sup>

地震で図 1 に示すスポパーク松森(支持杭基礎)では温水プール天井の 9 割強に脱落が生じた<sup>3)</sup>。その天井落下はスポパーク松森内の南側にあるウォータースライダーの直上付近から始まったと言われている。また、建物の南側外周柱で V 字型ブレースと外周の軒天井面の取り合い部分の損傷(同図の a 点)、V 字型ブレースと柱側ガゼット PL との接合部ピンの塗装のはがれ(同図の b 点)等があり、このように力がかかった形跡が数箇所で見られる<sup>3)</sup>。上記 2 つのことよりその力は南側の地盤から作用したことが推察される。

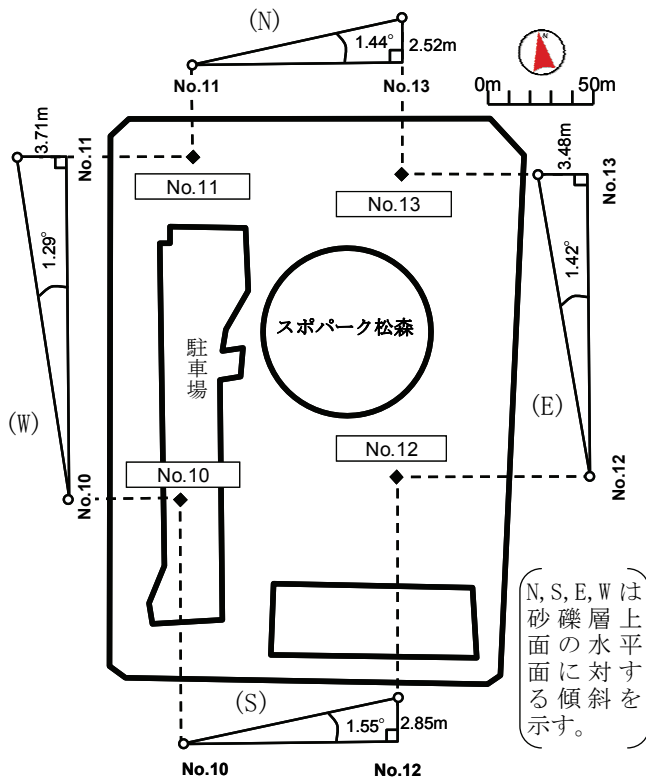
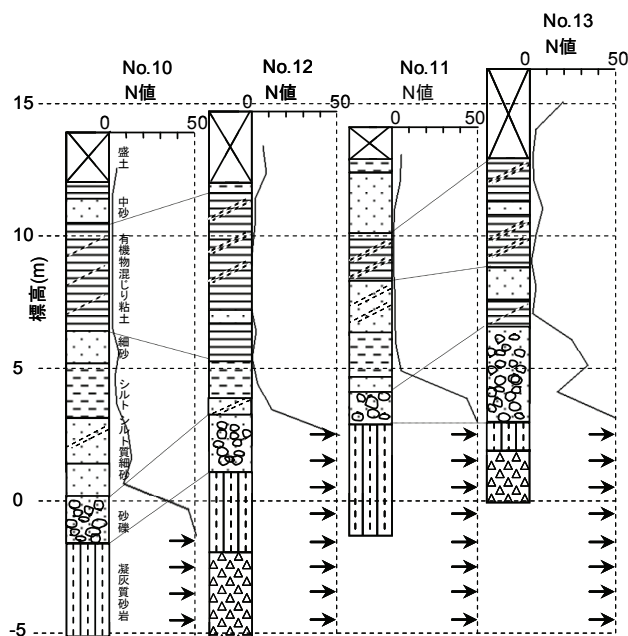
図 2 敷地内の地盤調査結果(整地前)

図 2 に敷地内の土質調査位置と土質柱状図を示す<sup>3)</sup>。砂礫層以深の地盤の種類や深度をみると、この建物の付近が地盤条件の比較的に急な変化点に相当していると考えられる。

が軟弱地盤であり、その底面(N 値が急に大きくなる砂礫層上面)と地表面は概略南(南西)方向に傾いていることがわかる。即ち、ボーリング地点の砂礫層の上面の深さを直線で結んでみると、図 2(a)の N, S, E, W 図のようになり、No. 12 と No. 10 の間は約  $1.55^\circ$ 、No. 13 と No. 11 の間は約  $1.44^\circ$  の角度で西側へ傾き、No. 11 と No. 10 の間は約  $1.29^\circ$ 、No. 13 と No. 12 の間は約  $1.42^\circ$  の角度で南側へ傾いており、砂礫層上面は全体的にはほぼ南西方向に傾いている。しかし、図 4 の土質柱状図を詳しく見ると、地震時の地盤変位の発生に大きく影響すると考えられる表層の有機物混じり粘土層は、南北方向には北側より南側の方が厚く(約 2 倍)、東西方向には東側より西側の方が薄く敷地全体で不均等な厚さで分布していることが分かる。また、最も厚いのは No. 12 地点で最も薄いのは No. 11 地点であり、その土層を 2 点間でつないだ方向(有機物混じり粘土層厚さの最大変化方向)は南南東-北北西となっており、その方向は(a)で推定した地震時の力の作用方向(ほぼ南方向)と近いことが分かる。

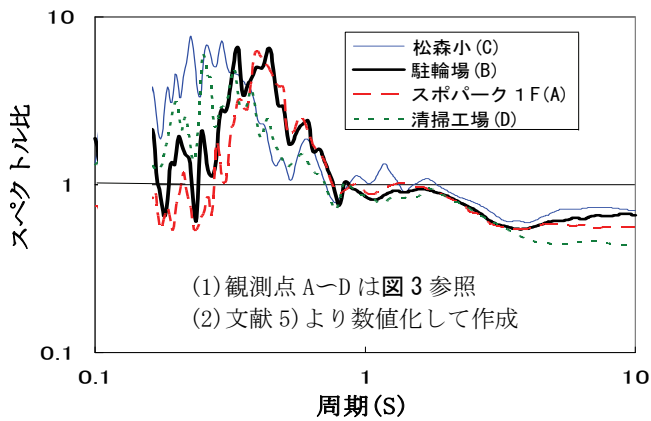
図 4 余震観測による水平成分のフーリエスペクトル比

ここではまず、文献<sup>5)</sup>に示されているスポパーク松森周辺の計 4 ヶ所の観測点 A~D(図 3)における余震観測の結果の水平成分(2 方向のベクトル和)のフーリエスペクトル比をディジタイザー(Image to graph プログラム)によって数値化した(図 4)。なお、このスペクトル比は各観測点の泉電力ビルの観測点(岩盤上)に対する比であり、地

盤増幅特性を示すといわれるものである。次に、Excel によって同上スペクトル比の比  $B/A$ ,  $D/A$  を図 3 のように求めた。この比を観測点間の振動振幅比とみなし、図 3(a), (b)の 2 つのグラフを比較すると、 $B/A$  のスペクトル比曲線は低周波数側域で 1.0 以上の値を示し駐輪場の地盤の方がスポパーク松森より大きく動くことが分かるし、 $D/A$  のスペクトル

ル比曲線は大きいピーク値を持っており、D 地点の地盤は A 地点の地盤より動きやすいことが分かる。

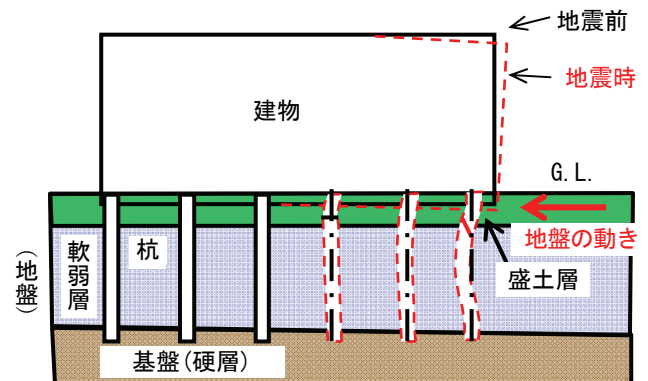
図 6 建物の地震被害と地盤と基礎の関係の推定図 (文献6)を修正)

被害状態や地盤状態及びスペクトル比の比から、今回のスポパーク松森の建物の地震被害機構は図 6 のように推察される。即ち、地震で地盤はその傾斜方向に動きやすいが、ウォーターライダーという重く基礎がさらにしっかりした構造部分が地盤の動き（その傾斜方向）に大きく抵抗したため、特に大きく動いた南側の地盤から基礎が大きい力（偏土圧）を受け、ダルマ落しのような現象が発生して天井落下等の被害が発生したことが考えられる。それには基礎杭が基盤にしっかりと根入れされていたため杭と基礎が地盤に人工的な不連続点をつくって地盤の動きに大きく抵抗したことが影響していると考えられる。

このように、地震によるスポパーク松森の建物被害は地盤と関係があり、人工的に地盤の不連続点を作って建物基礎が地盤から偏土圧を受けたために発生したことが考えられる<sup>6)</sup>。

なお、以上のような構造物の地震被害防止、軽減のためには、地盤の不連続点をつくらないようにすることが必要と考えられる。それには、地盤の動きに追従する摩擦杭や浮き基礎構造にすること<sup>1), 6)</sup>、あるいは建物周囲にドライエリアを設けて周囲地盤の影響を受けないようにすることや、建物周囲を幅広く地盤改良すること等が有効であると考えられる。

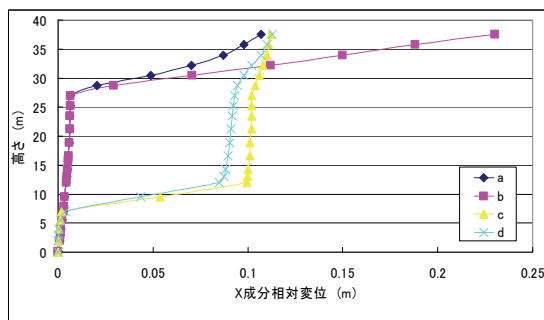
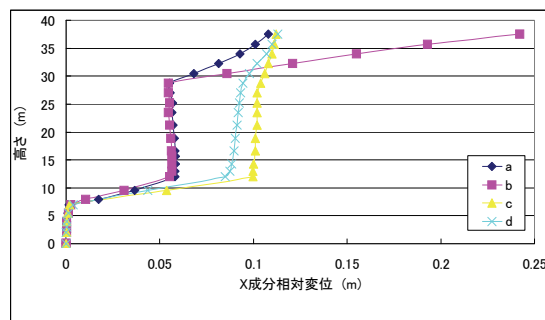
図10 相対変位解析結果

解析により各種のデータが得られるが、今回は相対変位に着目した。図 10(1)は建物左端における水平方向の相対変位の鉛直方向分布、同(2)は建物右端における水平方向の相対変位の鉛直方向分布である。図 11 はモデル a～d のメッシュ変位図である。図 10, 11 より以下のことが分かる。

建物左端部の表層地盤内の変位は異種支持地盤状態にあるモデル a, b で小さく、同種支持地盤状態にあるモデル c, d で大きく、支持地盤の違いが現れているが、屋上の変位はモデル a, c, d の 3 つでほぼ同じ変位で、モデル

b ではそれより大きい変位となっている。しかも、モデル a, b では建物左端部の表層地盤内の変位は建物右端部の表層地盤内の変位よりもかなり大きく、大きい不同変位が発生している。

地盤変位抵抗型モデルのモデル a～d では基礎と砂礫層②ではほとんど変位せず、軟弱粘性土層で一度大きく変位する。地表面にあたる高さ 27m 付近から建物の屋上に向かって急激に大きく変位していることが分かる。屋上に当たる高さ 37.5m の地点ではモデル a で 0.1m、モデル b で 0.2m 変位を示している。建物変位に関していえばモデル b の方が 2.5 倍の変位を示す。

建物左端部の表層地盤内の変位は、地盤変位追従型モデルのモデル c, d では地盤変位抵抗型モデルのモデル a, b と比べて表層地盤内での変位はほぼ一定の約 0.1m とおおよそ 2 倍の値となっている。しかも、建物左端部の表層地盤内の変位と建物右端

部の表層地盤内変位はほぼ等しく、これは地盤の動きに追従して基礎と建物がともに地盤とほぼ平行に変位したことを表している。また、地表面より上方をみると高くなるほど大きい変位が発生しているが、その増加割合はモデルdの方がモデルcよりも大きく、屋上では両モデルでほぼ同じ変位となっている。なお、摩擦杭のモデルcの方が支持杭モデルdよりも大きい変位を示しており、基礎構造の違いが現れている。図11からも上記(1)、(2)のことが分かる。

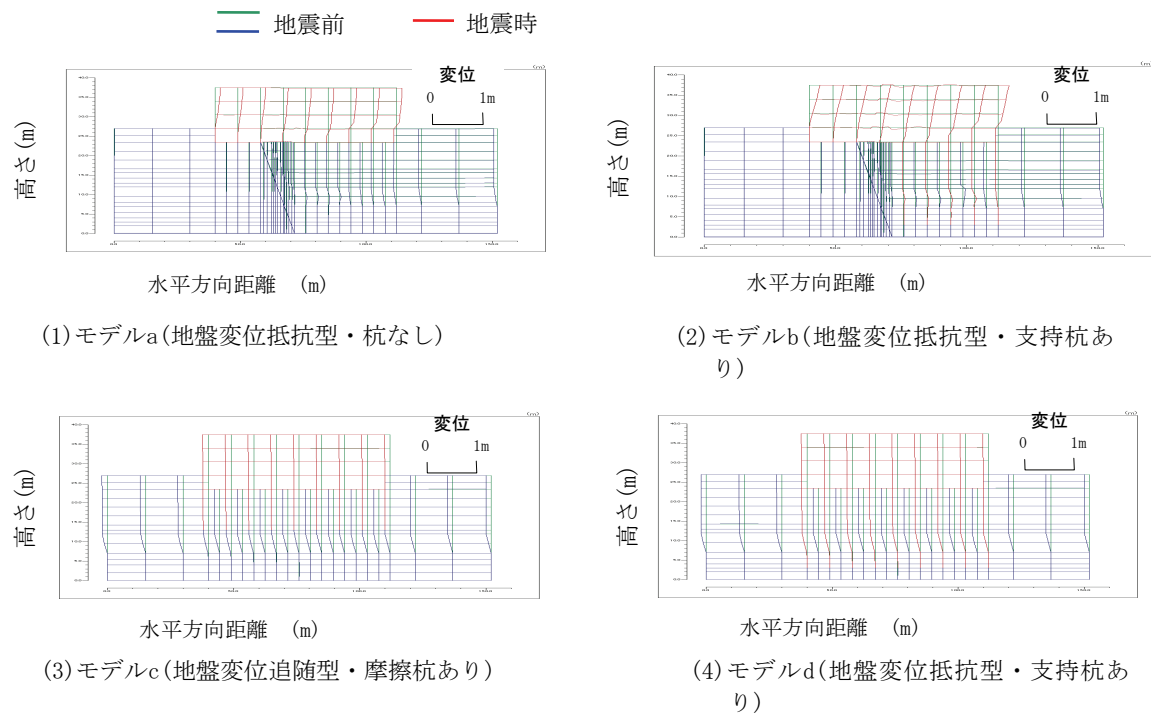
図 11 メッシュ変位図(最大変位応答値)

- 余震観測結果や地盤状態、被害状態を調べた結果、スポパーク松森の建物被害は地盤と関係があり、しっかりした杭が人工的な地盤の不連続点を作って建物基礎が地盤から偏土圧を受けたために発生したことが推察される。
- 地震応答解析結果から、水平方向に硬質地盤と軟質地盤の境界部がある場合(異種支持地盤状態、モデルa, b)、軟弱地盤側に支持杭を持つ建物は持たない建物よりも建物の変位が大きくなる。それは基礎まで杭がしっかり根入れされていると杭と基礎が地盤に人工的な不動点を作り、地震時の地盤の動きに大きく抵抗して大きい偏土圧を受けるためその

反動で建物には大きな変位が生じて層崩壊などの被害が発生しやすいことを示すものと考えられる。また、この場合、地盤に大きい不同変位が発生するとともに、建物の軟弱地盤側に支持杭を持たない建物でも変位は大きいので、支持杭の有無に関わらず被害を受けやすいことが分かる。

c) また、地震応答解析結果から、水平方向に一樣な地盤の場合(同種支持地盤状態、モデルc, d)、支持杭を持つ建物は摩擦杭の建物よりも変位の高さ方向の増加割合が大きい、建物屋上では両モデルでほぼ同じ変位となっている。また、建物底面部の地盤変位は一樣であり、これらのことから摩擦杭を持つ建物は地盤の変位に追従するため建物は被害を受けにくい傾向にあること、支持杭を持つ建物は地盤の変位に抵抗して地盤から偏土圧を受けやすく被害が発生しやすい傾向があることを示唆することが推察される。

以上の結果から、スポパーク建物はモデルdに相当しているため、その地震被害には地盤変位の影響が大きかったことが推察される。
