# スマトラ沖地震で発生した津波被害の詳細分析

平成16年12月26日、インドネシア西部スマトラ島北西沖のインド洋において、マグニチュード9.0の巨大地震が発生したが、著者らは4回の現地調査より、橋梁については70以上が桁流失の被害を受けたことを確認している。本論文では調査区間250kmから対象橋梁を選定し、構造種別による被害分析を行い、上部工被害が最も大きいことを確認した。また、損傷した橋梁の調査により、橋梁は被圧面積と重量の影響で流失しやすさが異なることを明らかにした。

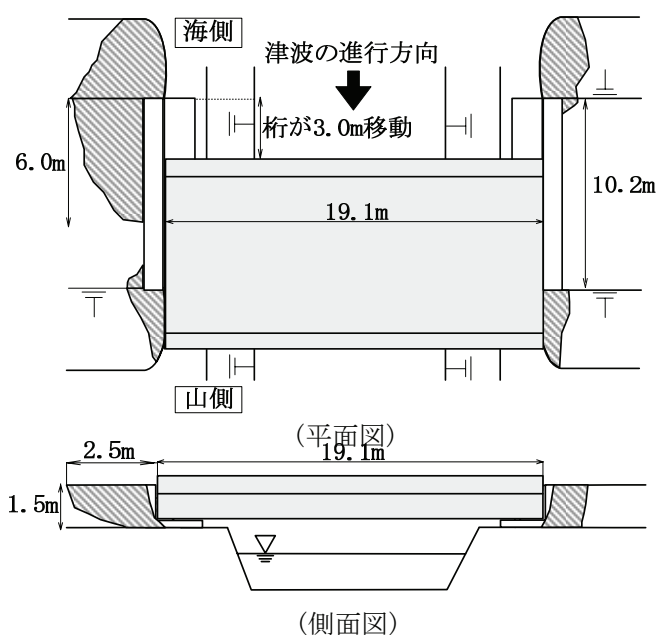
図-7 盛土部の損傷例(No.11-2 橋)

図-7に盛土の代表的損傷例として橋梁No.11-2 Lueng le橋の損傷状況を示す。本橋梁は、海岸線から680mに位置し、橋長19.1mの単純RC橋である。道路幅員は10.2mで接続する盛土高は1.5mであった。来襲した津波高は現地のモスクの痕跡より9.5mと推定されている。津波来襲後の被害分析を行うと、海側左岸の被害が大きく、橋梁から2.5m、幅員方向では最大6.0mの洗掘が確認された。山側の盛土の損傷については、上部工が3.0m水平移動したことが要因となり、損傷が生じたと考えられる。以上の状況からこの橋梁の盛土部の損傷ランクはAと定義した。

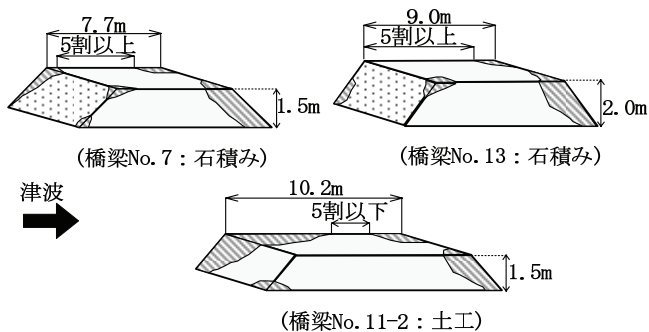
図-9 盛土と石積み擁壁の被害程度

図-8中の検討領域IIIでは、越流高及び土工構造高が概ね等しいが、損傷程度に差異がある。図-9に土工構造の石積擁壁と盛土の被害程度について示す。橋梁No.7は幅員7.7m、土工構造高は1.5mである。構造形式は石積擁壁であり、有効幅員が5割以上残ったため損傷ランクはBである。橋梁No.13は幅員9.0m、土工構造高は2.0mである。橋梁No.7と同様に

石積み擁壁で、有効幅員が5割以上残ったため損傷ランクはBである。一方、橋梁No.11-2(Lueng Ie橋)の土工部は盛土であり、前述の通り損傷ランクはAである。同程度の越流高、土工構造高でありながら被災度に差が発生することから、石積み等の擁壁がある場合は、損傷程度が小さくなると考えられる。

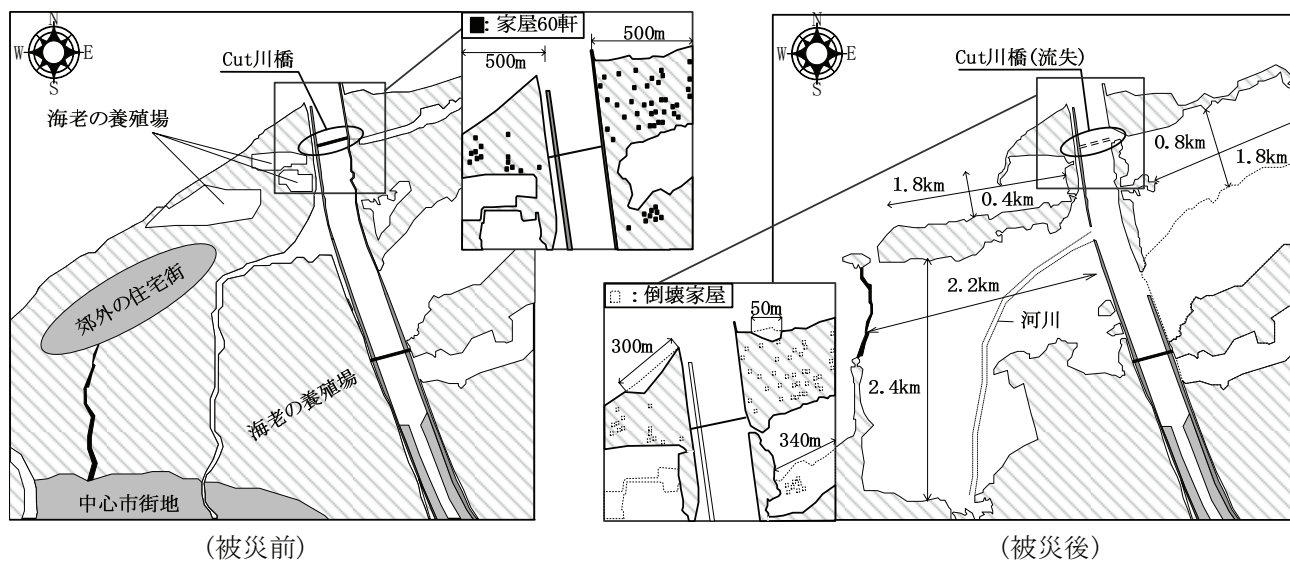
図-10 Cut川橋周辺地形変化状況

図-10にCut川橋の被災前後の周辺地形図を示す。津波被災前の状況は、Cut川橋近郊は郊外の住宅街であり、図-10中の拡大図に示すCut川橋から半径500m以内では、60軒の家屋が存在している。また、両岸には海老の養殖場がある。

一方、津波被災後の状況は、右岸は海老の養殖場を中心に大規模な地盤の流失が生じている。左岸側も右岸側と同様に、海老の養殖場及び河川を中心に地盤が流失している。また、津波来襲前に沿岸沿いに60軒あった家屋は全て流失し、沿岸部は壊滅状態であることが分かる。土工部については、左岸側で4.61km<sup>2</sup>、右岸側では1.44km<sup>2</sup>、合計6.05km<sup>2</sup>流失している。右岸の海老の養殖場近くでは、浸食と共に家屋が流失していることが確認できる。

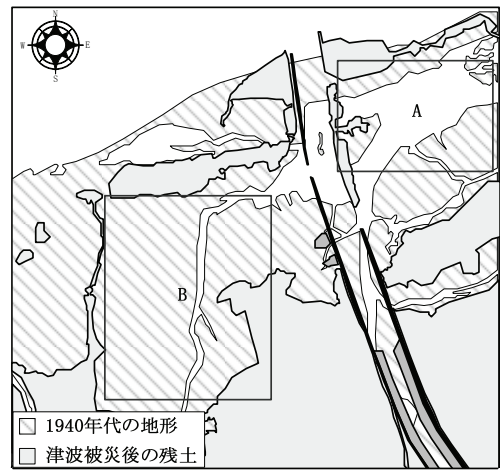
図-11 被災後と 1940 年代の地形図

図-11に津波来襲直後とインドネシアに日本軍が駐留していた際に作成された1940年代の地形図を合わせたものを示す。図-11中の領域Aより、1940年代には海が多く、埋め立てにより海老の養殖地を中心とした地形を形成したことが分かる。Cut川橋の盛土部の砂質は前述したように、粘着性が弱いものであり、津波が来襲した際に埋め立てを行った地盤

を中心に流失したことが考えられる。また、図-11中の領域Bに示す元々存在した地盤については、津波が河川を遡上した際に浸食されたと考えられる。

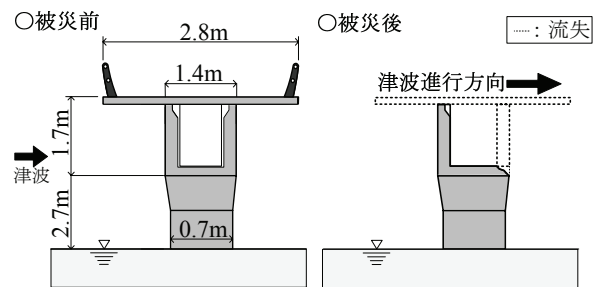
図-12 Cut 川橋断面図

図-12にCut川橋の断面図を示す。Cut川橋は歩道橋であり幅員は2.8mである。この橋梁について以下の算定式を用い、橋梁重量から求める橋梁の抵抗力と橋梁の被圧面積から求める津波波力を算定する。また、抵抗力と津波波力の比率を求め考察を行う。算定で用いる式を以下に示す。

式 (1)、(2) を用い算定すると、作用波力は 601.8kN、抵抗力は 382.5kN となり、式 (3) より作用力と抵抗力の比率は 0.62 となる。算定結果より、波力と比較すると橋梁の抵抗力は非常に小さいことが分かる。これは、幅員が 2.8m と短く、橋梁重量が軽いことから、桁流失の被害が発生しやすい構造であることが分かる。

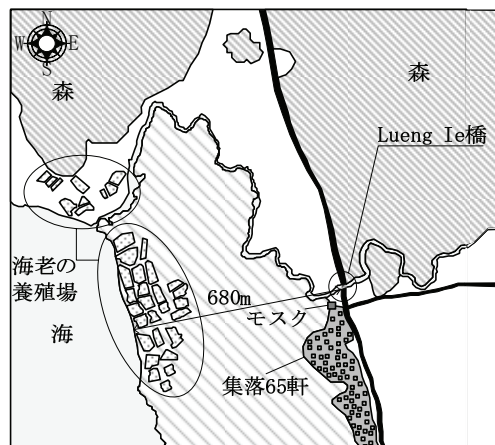
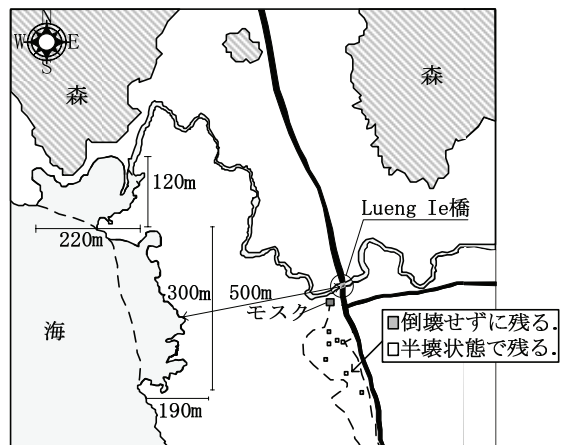
図-13 Lueng Ie 橋の周辺図

図-13に Lueng Ie 橋の津波被災前後の周辺地形図を示す。津波被災前の状況は、Lueng Ie 橋周辺は森林に覆われ、主要道近辺にはモスク及び家屋等の集落が存在していたことが分かる。Lueng Ie 橋が渡過する河川は大きく蛇行し、その河口部には海老の養殖場がある。また、Lueng Ie 橋は海岸線から直線距離で 680m の位置にある。

一方、津波被災後の状況によれば、Lueng Ie 橋北側の森は 6 割程度減少し、西側の林は全壊していることが分かる。モスクについては、来襲により半壊状態となっている。家屋については、被災前に図-13の主要道近辺の拡大図に示す地域では、65 軒あった家屋は 7 軒残る程度と全体の 9 割が倒壊したことから、町全体がが全壊に近い状況であることが分かる。海老の養殖場は津波により浸食され、海水が浸入し、地形が大きく変化している。津波により沿岸部の地形は最大で横幅 1.2km、奥行き 0.2km 洗掘されており、合計で 0.12km<sup>2</sup> 流失している。また、河口部の洗掘が激しく、Lueng Ie 橋の海岸線からの

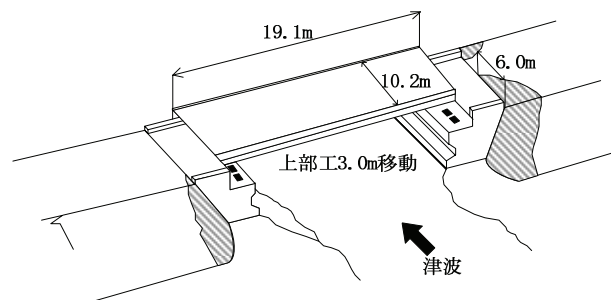
図-14 Lueng Ie 橋の橋梁図

距離が 500m と 180m 短縮したことが分かる。海老の養殖場は、現地盤(砂浜)を掘って海水を入れたものであり、浸食されやすい状況であったとも考えられる。図-14 に津波襲来後の Lueng Ie 橋近辺の損傷状況を示す。Lueng Ie 橋上部工は津波により、河川上流方向に 3.0m 桁移動した。一方、下部工はひび割れ程度の軽微な損傷に留まっていた。橋台背面の盛土部の流失量は、左岸部下流側で幅員の 6 割相当である 6.0m 浸食されている。

式(1)を用い作用波力を算定すると、708.8kN、式(2)を用い抵抗力を算定すると 1095.3kN となり、式(3)を用い作用力と抵抗力の比率は 1.54 となる。算定結果より波力と比較すると抵抗力は大きい。これは橋梁重量が大きいことが要因であり、桁移動の被害に留まったことが考えられる。
