2011年東北地方太平洋沖地震により斜面先破壊した道路盛土の震度法による再現検討

2011年東北地方太平洋沖地震においては、中越地震、能登半島地震のような顕著な道路盛土の被害は少なかったと思われるが、常磐高速道路の那珂 IC 付近における盛土被害が特筆できる。同盛土は上り車線の1車線を巻き込むすべり崩壊であるが、筆者らは、被害形態の特徴として、軟弱な基礎地盤上の斜面先破壊であることおよび下り車線側の盛土が無被害であることに着目している。本文は、これらの課題を明らかにすることを目的とし、第1段階として、震度法により堤体の強度特性、基礎地盤の強度特性、周辺状況などの諸要因の影響を比較、検証することにより明らかにした斜面先破壊の再現結果などを報告する。

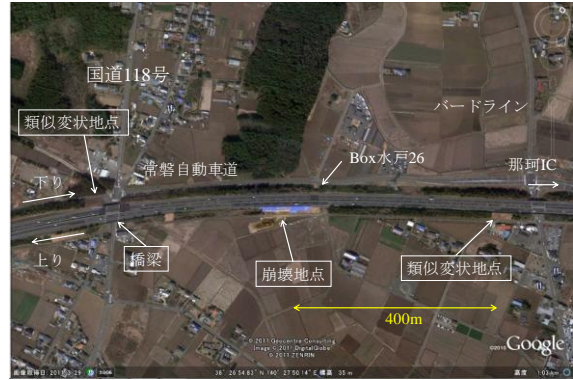
写真-4 法面の迫り出し (3/12)

写真-2は復旧工事の状況であるが、横断方向の盛土の被害は法面内に留まっており、**写真-3**および**写真-4**に示すように、斜面先破壊および法面内のすべり崩壊である。なお、法先の側道およびその先の耕作地には変状は見られない。**写真-5**はすべり崩壊地点周囲の衛星写真⁴⁾であるが、類似の崩壊形態は当地点から約400m、那珂IC寄りの上り線側の盛土でも見られる。同地点は、**写真-6**のように大規模な崩壊は発生していないが、**写真-7**のように法先にすべりの変状が見られ、法先の迫り出しにより柵が10m程の延長で傾斜している。その後、伐木・除草がされ、法先の変状がより明確になったが、道路側の

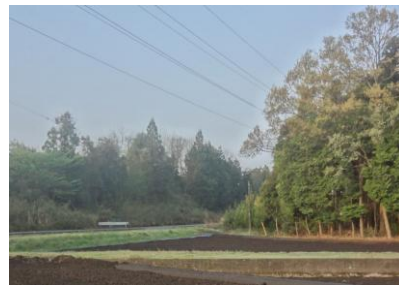
写真-10 下り車線側の盛土 (左側) と法先の状況 (4/30)

写真-10 は崩壊地点の反対側、つまり下り側の盛土および法先の基礎地盤の様子である。両盛土構造であるにも拘わらず、下り側の盛土ですべりが発生していない点に興味深い。写真あるいは現地状況から、崩壊側の法面と樹木の様子は同じであるが、①法先に広がる平坦地盤が、崩壊側では農地であるが、非崩壊側は林地があること、②側道構造が、崩壊側では1車線であるが、非崩壊側は歩道付きの2車線道路であり、交通量も多いことが挙げられる。

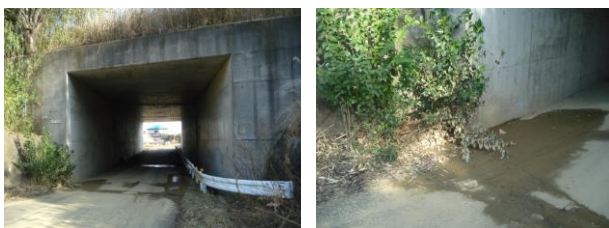
写真-11 横断ボックス (3/13) 写真-12 噴砂の堆積 (3/13)

崩壊盛土は高さ10mほどの両盛土であるので、所々に横断ボックスが設置されている。**写真-11** は崩壊地点から70m程那珂IC寄りにある横断ボックス(水戸26)である。内空は幅3m程度、高さ2.5m程度であり、排水側溝が付置してある。下り車線側の出口では、**写真-12**のように左隅に60cm程度の高さまでの砂の噴き上げ跡および噴砂の堆積が見られる。採取した噴砂の粒径加積曲線によれば、礫分が7%、砂分が75%、シルト分が9%、粘土分が9%であり、礫まじりシルト粘性土質砂と分類される。なお、平均粒径は0.22mm、均等係数は32である。

上記の横断ボックスあるいは**写真-8**の橋梁では、構造物境界に噴砂が見られ、崩壊盛土の基礎地盤でも液状化の発生が想定されるが、崩壊盛土の周囲の地盤では噴砂が見られていないことから、液状化したとしても構造物境界では地表に現れるものの、それ以外では地盤内に留まる程度の液状化であったと思われる。

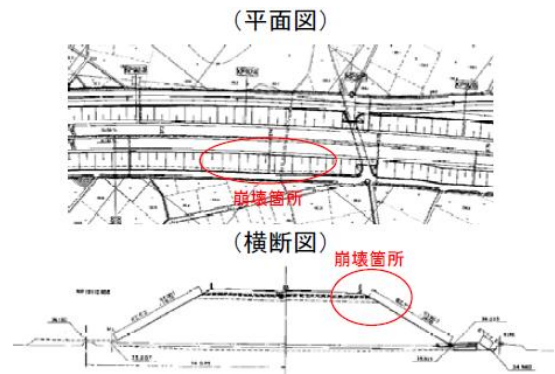
図-2 崩壊盛土の平面図および横断面図

崩壊盛土のモデル化に際して、盛土の形状や規模は、**図-2²⁾**の平面図および横断面図から読み取った。次に、盛土下の基礎地盤の土質定数は、崩壊地から約60m近傍のボーリングデータ(**図-3**参照)の土質分類およびN値に基づいて、(社)日本道路協会:道路土工擁壁工指針³⁾により、間接的に設定した。盛土下の基礎地盤の土質定数は**表-4**の第1層から第3層である。また、盛土部の土質定数は3月13日に崩落部の土塊部における盛土材の一軸圧縮試験の結果²⁾を基に設定した。盛土部の土質定数は**表-4**の第4層である。舗装は、**写真-13²⁾**より第7層の厚さ0.6mを設定し、第5、6層はその半分の厚さを想定した。舗装の土質定数は、表層と基層の土質定数を考慮せず路床と路盤材の主な材料である砂礫を想定して設定した。以上から、設定した崩壊盛土における崩壊前の盛土モデルは**図-4**および**表-1**であり、すべり崩壊再現のための基本モデルとする。

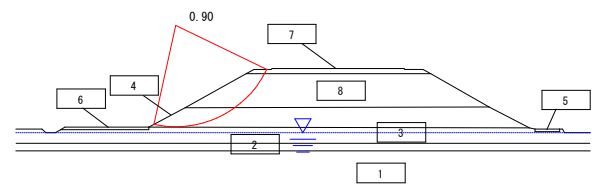
図-10 下り側の解析結果例： $k=0.1$ の場合

今回、崩壊したのは上り線側の盛土であり、下り線側の盛土は発生していない。盛土の横断構造は両盛土であるので、両側ですべりが発生する可能性があるが、片側で発生した原因について検討した。検討に用いたのは図-8および表-5の修正モデル4であり、設計震度 $k=0.1, 0.2, 0.3$ による円弧すべり解析を行い、最小安全率と破壊形態により比較、検証した。下り側の盛土の解析結果について、設計震度 $k=0.1$ の場合の結果を図-10に例示するが、斜面先崩壊である。また、設計震度 $k=0.1, 0.2, 0.3$ に対する最小安全率の比較を表-6に示す。破壊形態はいずれの場合も斜面先破壊となっていた。

表-6によれば、下り車線側の最小安全率は、いずれの設計震度においても、上り車線側のそれよりわずかに大きくなったが、明確な違いがあるとは言えず、安全率から崩壊の差異の要因を見つけ出すことはできなかった。
