各種構造物の地震被害機構と 地盤不連続点の関係

那須 誠¹

これまでに、地震被害の事例調査から橋梁、建物、盛土等の構造物の地震被害は地盤の不連続点で多いことを明らかにするとともに、それらの地盤において実施した常時微動測定や地震応答解析等の結果も既に発表してきている。今回、地盤の不連続点に着目して再度橋梁と建物、盛土の被害機構の推定を試みたので発表する。地盤の不連続点は不同変位（不同沈下や水平変位差）が大きく発生し、その距離に対する微分値、即ちせん断歪や垂直歪が集中して発生するところであり、それらの地盤変位による被害機構として3つを考えた。即ち、鉛直断面内の面内方向の不同沈下量や、水平面内の面外方向と面内方向の水平変位差によるそれらの被害機構であり、それぞれに該当する被害事例も併せて示す。

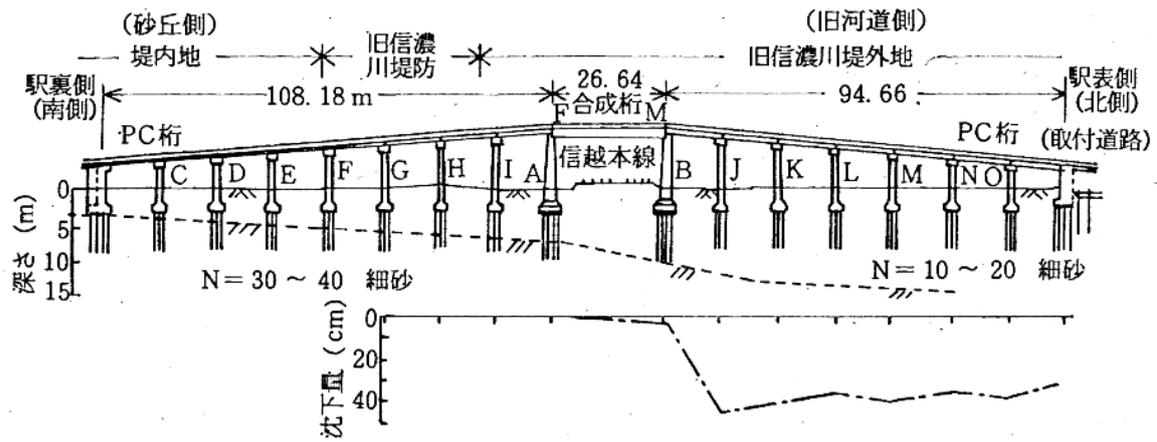
図-8 東跨線橋(笹口跨線橋)の沈下と地盤³⁾

(完全支持杭)間の拡大と可動端M側の落下や可動端側取付桁の橋脚(摩擦杭)の沈下等が生じて落橋した⁷⁾。図-8に示すように東跨線橋の固定端F側(左側)の砂丘(自然堤防)と可動端M側(右側)の旧信濃川河道の境界部につくられており、基盤表面(埋没砂丘表面)上の軟らかい砂質土層(N値=10~20)は砂丘側から旧河道側に厚くなっている。地震で旧河道側が比較的大きく沈下した。

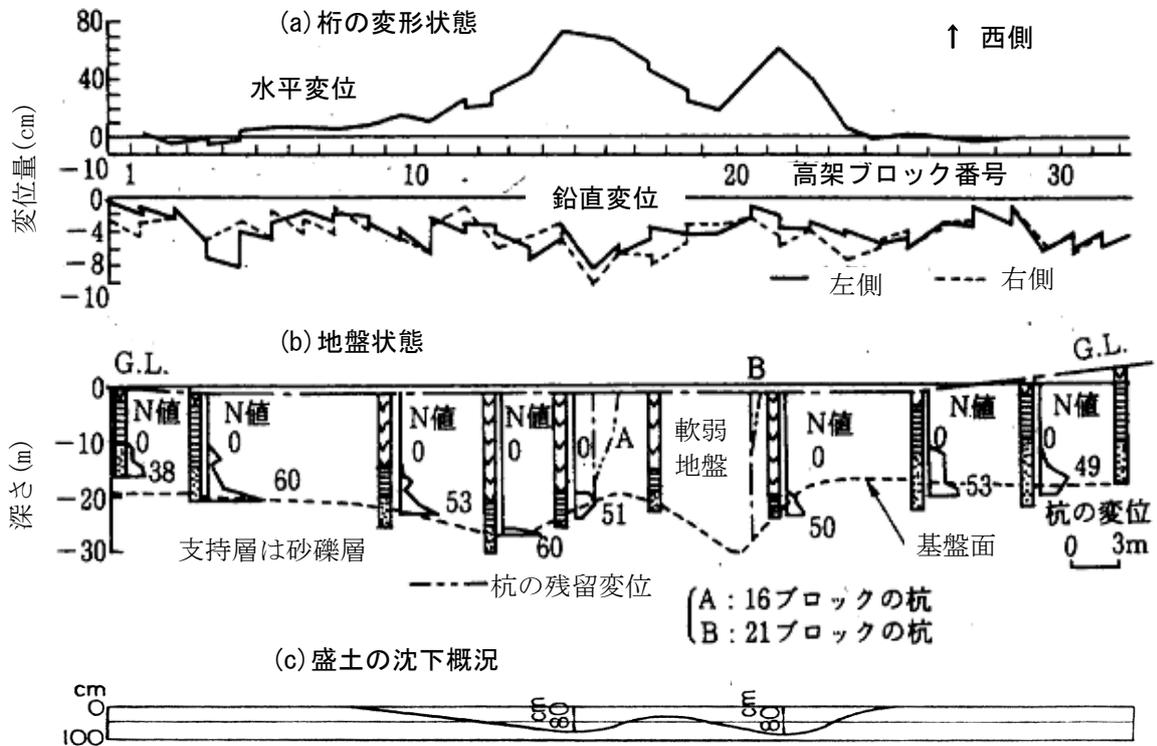
図-9 姉沼高架橋の被害状態と地盤³⁾

この被害には、1968年十勝沖地震での姉沼高架橋の被害等が該当する。図-9³⁾に示すように姉沼高架橋に1968年十勝沖地震で残留変位が生じた。特に水平方向にW形に変位しその最大残留変位量はNo.15ブロックで75cmに達した。地盤内に12~25mの厚い軟弱ピート層(腐植土層)があり、その下の基盤表面がW形に窪んで軟弱層の厚いところで水平変位が特に大きく生じた。基盤の窪みの最深部とその斜面法肩付近の深度差(軟弱層厚さの差)が約7~12mと大きい。そのため、地震時に両位置の軟弱地盤に不同変位(伸張や短縮や食い違い等)が大き

く生じて高架橋ブロック間に変位差が生じたことが考えられる。なお残留水平変位のピーク値がW形窪みの最深部で無く、その急な方の斜面部で生じたのは地震被害が一般に硬軟地盤境界部の軟地盤側(剛性変化点の軟質側)で生じるのと似ている。

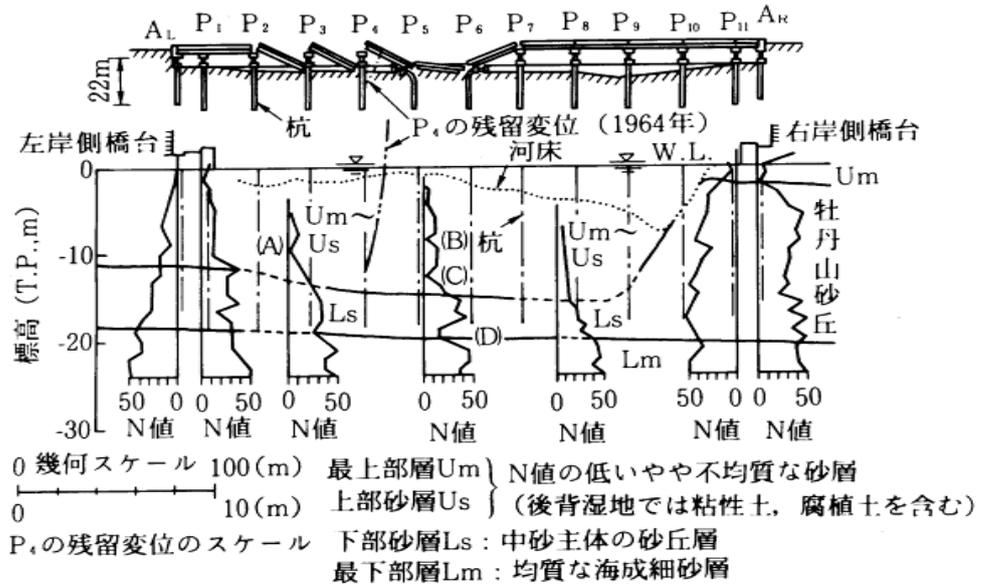
図-10 昭和大桥の被害と地盤状態³⁾

1964年新潟地震で落橋した昭和大桥(杭基礎)は図-10に示すように、橋軸方向に軟らかい砂質土層(河成層)の薄い所(右岸側の牡丹山砂丘上)と厚い所(左岸側~右岸側)の境界部に存在する。落橋は同図のA~C点の腐植土層、軟弱粘性土層の存在範囲で起きた。P4橋脚の杭の湾曲方向が軟らかい砂質土層底面傾斜方向(右側へ)と一致するため、地震で河成層が腐植土層、軟弱粘性土層の存在範囲で

右岸方向へ大きく変位して落橋が生じたことが考えられる。

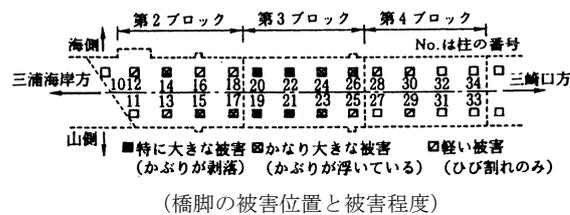
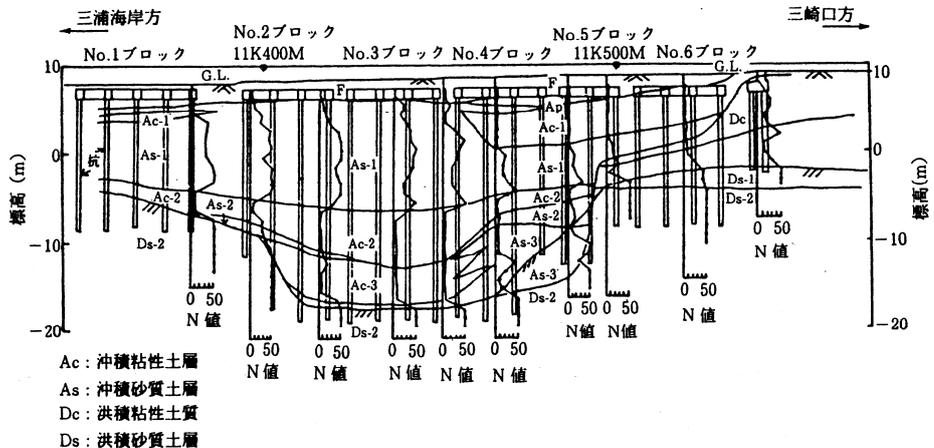
図-11 水深第1高架橋の被害と地盤状態³⁾

水深第1高架橋は埋没枝谷を谷底平野の出口付近で横断しており、図-11に示すようにその基礎構造も支持杭等でしっかりしていて表層地盤は砂質土層に軟弱粘性土層が挟在する上下逆転型地盤構造である。千葉県東方沖地震のときにほぼ軸直角方向(埋没谷筋方向)に大きい地震力が作用して、橋脚上部にせん断亀裂が発生した。この被害は図-11に示すように、埋没谷が特に深い位置でN値が大きい厚い砂層の下の極軟弱粘性土層が厚いところほど酷く生じている。これは埋没谷内堆積土層の下流側への強い動きによって発生したことが考えられる。なお、このとき橋梁上の電柱が線路側に倒壊しているが、これは普段からブラケットや吊架線が線路側に取り付けられてそちら側に偏載荷重となっているためと考えられる。

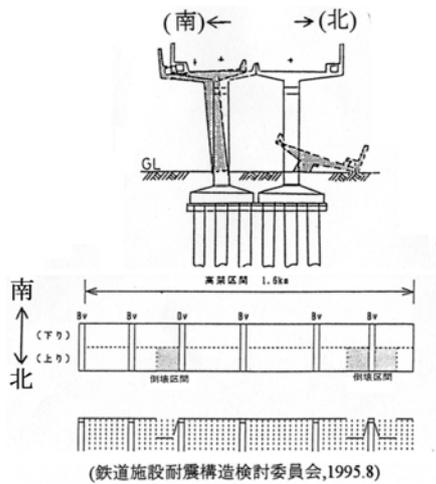
図-12 西宮高架橋の被害状況³⁾

西宮高架橋(杭基礎)では上り線用と下り線用の高架橋が各1本の橋脚(1線1柱式高架橋)で北側と南側に並んでつくられていた。図-12に示すように地震で南北に2つ並んだ橋脚の内、北側の上り線用橋脚がせん断破壊し、その上の桁は北側に移動

や傾斜、沈下したが、北側橋脚(上り線用)の被害程度は南側橋脚より酷い。ここは夙川沿いの自然堤防の東側にある埋没谷部で洪積層と沖積層の境界部である。ここでは南脇に比較的大きい建物のあるところで北側高架橋の被害程度が酷くて桁は地表まで落下している。地震で埋没谷地盤内の表層地盤が谷筋方向に動いたときに、それがしっかりした自身の杭基礎に止められたため、橋梁基礎に強い偏土圧が作用して被害が発生し、さらに南側の橋脚・基礎も地盤の動きを止める機能を発揮して、被害が生じたことが考えられ、その上で脇の建物・基礎も地盤の動きを止める作用を発揮したため、その脇の橋脚が顕著に破壊して桁が地表に落下したことが推定される。

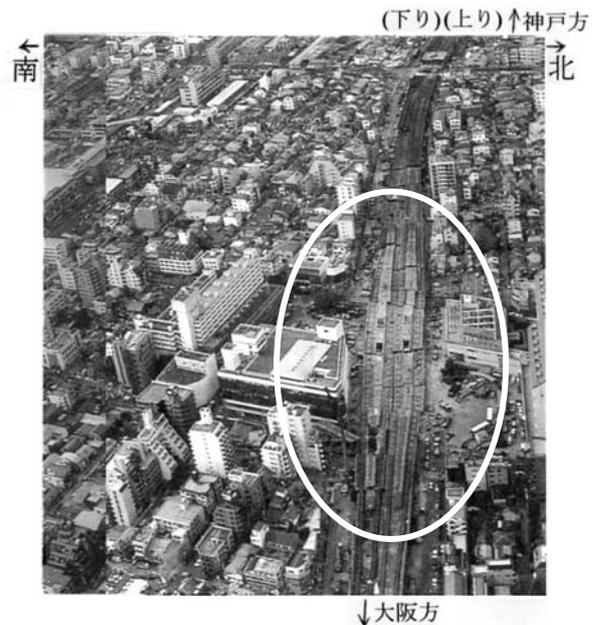
図-13 六甲道駅高架橋(円内は被害範囲)³⁾

六甲道駅高架橋(杭基礎)では地震で橋脚等が破壊し、その上の桁とホームが蛇行状に変形して崩壊が生じた(図-13)。ここは花崗岩からなる玉石地帯(西側)とまさ土層(東側。この層は軟弱粘土層を挟む上下逆転方地盤)の境界部であり、六甲道高架橋はその境界線(略南北方向)とほぼ直角に交わって走っており、後者側の地盤で被害が生じている。高架橋の桁の横移動は線路脇の大きい建物の存在の有無と対応しており、桁はその建物と反対側の建物の無い方向に移動している。このような変状は建物の無い方にある地盤(まさ土層)が地震で高架橋の方向に動くが、高架橋のしっかりした杭基礎に止められて強い偏土圧が基礎に作用したため生じたことが考えられる。そのときその建物直下の地盤は建物自体の基礎で動きを抑制されていて、その建物・基礎が地盤の動きを止める不動点の役割を発揮したことが考えられる。

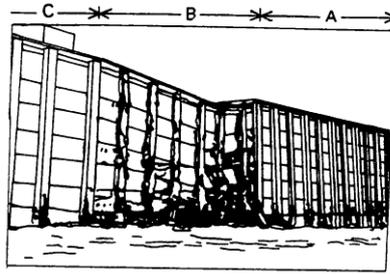
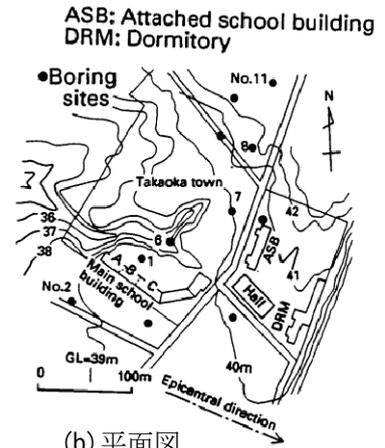
図-14 函館大学(1968年十勝沖地震)¹¹⁾

この被害には例えば、1995年の兵庫県南部地震での市立西宮高校の被害⁹⁾や、1964年新潟地震での帝石ビル、豊照小学校体育館、礎小学校B棟、大洋漁業新潟支店等の被害¹⁰⁾、1986年十勝沖地震での函館大学本校舎の崩壊等が該当する。その内、函館大学本校舎(RC4階建、直接基礎)は図-14(a)に示すように中央部が特に沈下し、その1階の側壁にハの字形の亀裂が発生した¹¹⁾。その沈下形状は1948年福井地震の際に大和デパートの濠跡埋立地に位置する建物中央部がで特に大きく沈下したのと似ている。図-14(a)の函館大学の建設前の地盤の等高線図をみると、校舎の特に大きく沈下した部分は埋没谷と考えられるし、地盤には最上層の砂質ローム層の下に軟弱な腐植土層がともに傾斜して堆積している。校舎中央部の下部に発生したハの字形亀裂は、両端支持の単純桁の中央部に荷重をかけたときに発生する亀裂と似ている。崩壊校舎から70~80m離れた位置にあるほぼ同じ構造の附属校舎(RC3階建、直接基礎)、及び寄宿舎(RC2~3階建)はほとんど無被害で、寄宿舎にいた人は多少大きな地震があった程度にしか感じていないし、食堂の机の上の桜の花をさした瓶が倒れなかった等と報告されている。

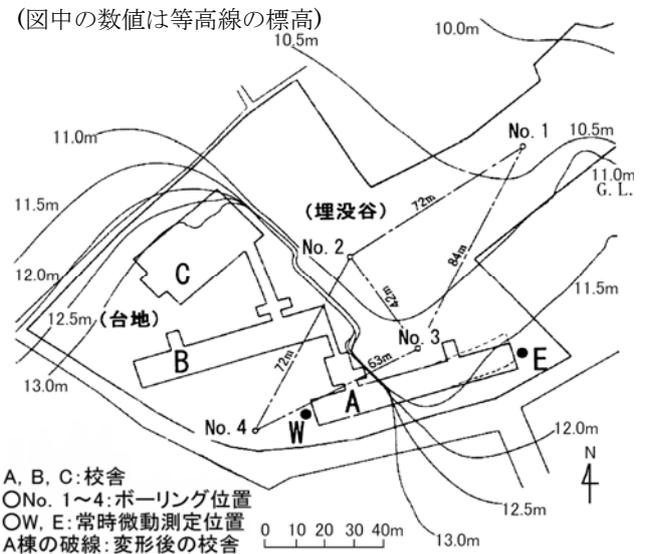
図-15 高校建物と地盤(1968年十勝沖地震発生前)¹⁾

この被害には1964年新潟地震での富浦中学校C棟、家庭裁判所、豊照小学校、白山小学校¹⁰⁾や、1968年十勝沖地震での高校建物(A棟)¹²⁾の捩れ変形が該当する。その内、高校建物(異種基礎)は図-15に示すように、台地(No.4地点、段丘堆積物)上では無被害であるが、N値の比較的大きなローム層や凝灰質土層の下に、沼沢性堆積層である腐植土層や腐植土混じり土層がある埋没谷部分(No.1~3地点)で被害が生じ、建物の一部が北側にくの字形に変形し、その水平変位は埋没谷側で最大360mmに及んでいる¹⁾。このように両地盤

に跨って作られていたA棟建物のうち、沼沢性堆積層上の東側半分(杭基礎)のみが甚だしく変形している。その建物は図-15の地盤面標高(G.L.)の等高線からわかるように、原地表面の傾斜に応じて建物には捩じれが生じるとともに、不同沈下と亀裂等が生じている¹⁾。

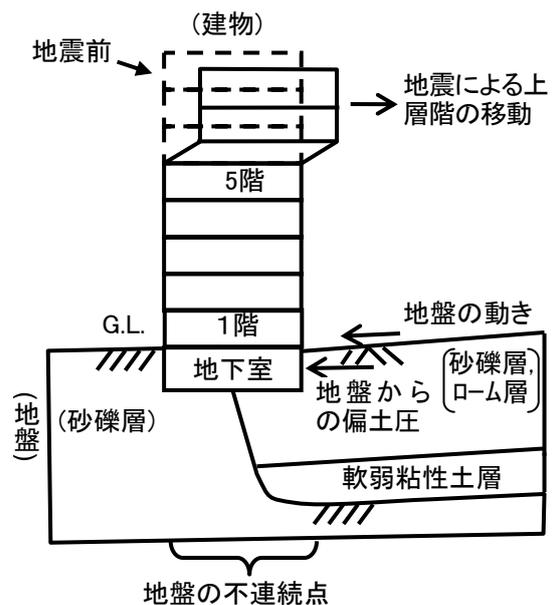
図-16 神戸市役所2号館被害の模式図¹⁴⁾

この被害には 1995 年兵庫県南部地震での神戸市役所 2 号館建物(図-16)¹⁴⁾や三菱銀行兵庫支店崩壊、2010 年チリ地震でのマンション地下耐力壁上端部(梁付近)の水平方向亀裂発生(図-17)¹³⁾、2011 年ニュージーランド地震での CTV ビル崩壊等が該当する。なお、CTV ビル被害は神戸市役所やマンション N、丸吉産業ビル等の崩壊と地盤の関係からの地盤の影響を類推したものである。チリ地震でのマンション地下耐力壁上端部の水平方向の亀裂は地盤から押されて発生したことを示すものと考えられる。

なお、神戸市役所 2 号館建物は南側に隣接する高層棟が影響して著しい被害となったことも考えられる¹⁴⁾。

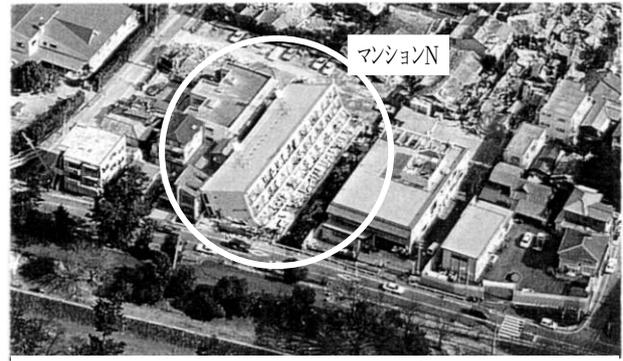
図-18 マンション N 建物⁴⁾

この被害には 1995 年兵庫県南部地震によるマンション N 建物や神戸市立西市民病院建物等の被害が該当する。マンション N 建物は夙川の東側の自然堤防沿いの埋没谷部にあり、地震で図-18⁴⁾に示すように 2 階が層崩壊し北側に転倒した。この建物から南側に少し離れた位置に比較的大きい建物がある。ここでは埋没谷地盤が北側から南側に動いたとき、マンション N 建物の基礎に拘束された基礎がしっかりして地盤の動きを止めたため、地盤に圧縮側の変位差が生じ、さらに南側の建物もその地盤の動きを止める機能を発揮したため、大きい偏土圧が建物基礎に作用して、酷い被害が生じたことが推定される⁴⁾。

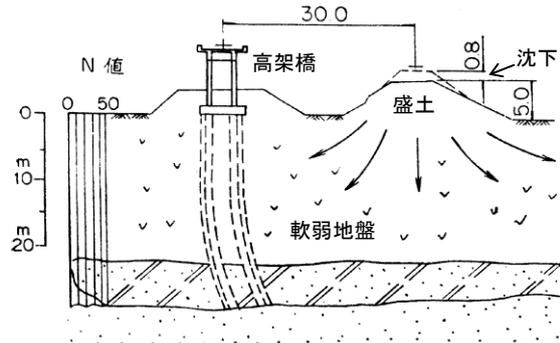
図-19 姉沼高架橋の脇の盛土の沈下¹⁵⁾

この被害には、例えば姉沼高架橋の東側に約30m 離れて存在する在来線盛土の沈下が該当する(図-19¹⁵⁾)。図-9(c)¹⁴⁾の盛土の沈下概況に示すように、W形に沈下しその沈下の位置、形状は高架橋の水平残留変位と良く対応している。なお、ここの地盤調査を行ったところ地盤は図-9の形状で高架橋側から盛土側(東側に)にほぼ水平に堆積していた。

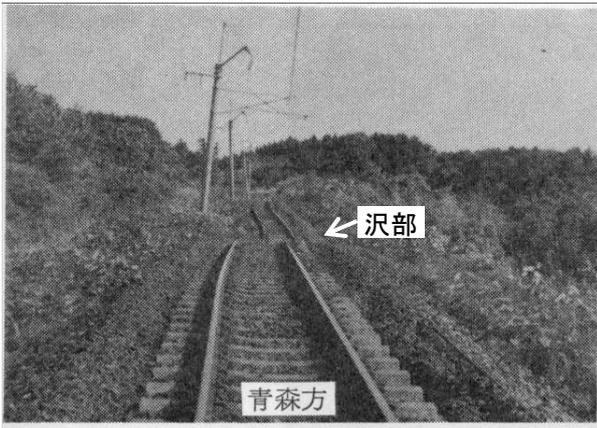
図-20 南能代信号場付近盛土の変状¹⁶⁾

この被害に該当するものとして、例えば1983年日本海中部地震で南能代信号場付近の台地の縁の沢渡り盛土が沢の下流方向に変状し、地山と沢部の境界部で盛土が捩れたように変形した(図-20)¹⁶⁾。ここの沢部と田圃の地盤には腐植土混じり軟弱粘性土層が堆積している。

(路盤の大垂みは沢部の盛土で発生)

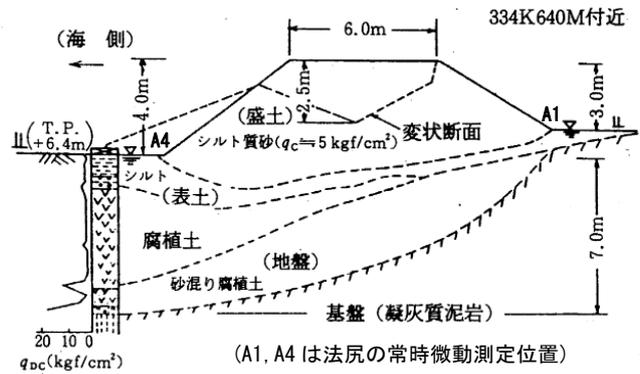
図-21 鯉川・鹿渡間の盛土の変状図¹⁷⁾

この被害に該当するものとして、地盤の大きい水平変位、それも盛土軸直角方向の引張側の変位による盛土崩壊等が考えられる。例えば1983年日本海中部地震の際の鯉川・鹿渡間の盛土崩壊¹⁷⁾が該当する。図-21に示すように、この盛土の下の基盤表

面(凝灰質泥岩)が盛土の変形方向に大きく傾斜し、かつその方向に腐植土を含む極軟弱層からなる沖積地盤が厚く堆積している。ここでの盛土崩壊は腐植土層の存在範囲だけで発生している。なお隣の極軟弱粘性土層がほぼ水平に堆積する地盤上の盛土は無被害であった。以上から盛土の崩壊は極軟弱層の不同変位等で生じたことが推定される。

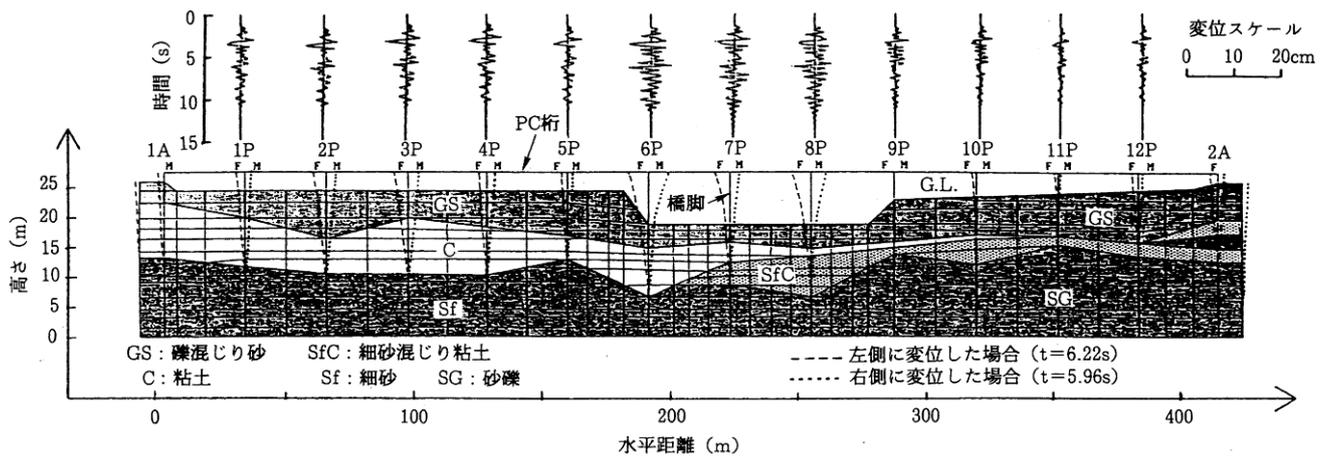
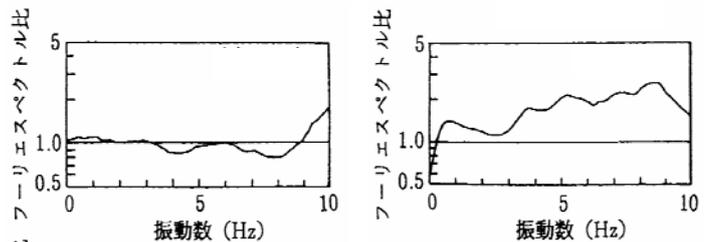
図-23 利別川橋梁の常時微動測定結果^{1),2)}

利別川橋梁(図-23)では1993年釧路沖地震で橋軸方向に顕著な被害を受けロッカー柵に破損等が発生した。特に橋脚5Pと8P上のロッカー柵が大きく破損したが、特に8P上では破損の程度が大き

く橋軸方向の起点方に転倒し、その上の桁が桁座まで約 200mm 落下した(図-23(b))。地盤には最上層に礫(砂利)混じり砂層、その下に粘土や細砂混じり粘土、砂混じり粘土、礫混じり粘土等の軟弱粘性土層、その下に細砂、礫混じり細砂、砂礫層等からなる支持層がある(図-23(a))。5P, 8P は軟弱粘性土層厚さ変化点付近に位置し、後者では厚さの変化が特に大きい³⁾。

常時微動は図-23(a)の橋脚5P~9Pの頭部の計5点で測定した¹⁾。以下に、3成分のうち橋梁の被害に特に影響を及ぼしたと考えられる橋軸方向水平成分について述べる。図-23(c)にそれぞれ隣り合う橋脚頭部の常時微動のフーリエスペクトル比曲線(6P/7P, 8P/9P)を示す。(ここで、例えば6P/7Pは橋脚6Pと橋脚7Pの常時微動の速度フーリエスペクトルの比を示す。)この図をみると、被害が大きかった8P(即ち8P/9P)の曲線には1.0以上の値で上に凸状のピークを示す傾向がある。それに対して、被害程度が極めて小さかった6Pと7P(即ち6P/7P)においてはそのような傾向は見られず、両者はほぼ平坦な曲線で特に前者はほぼ1.0の値を示す。

従って、5Pと8P上における沓被害は軟弱粘性土層厚さの変化点で生じたが、それは主として橋軸方向の地盤の水平変位差(不同変位即ち伸縮、その中でも特に短縮)によって発生したことが常時微動と地震応答解析結果からも推定される。

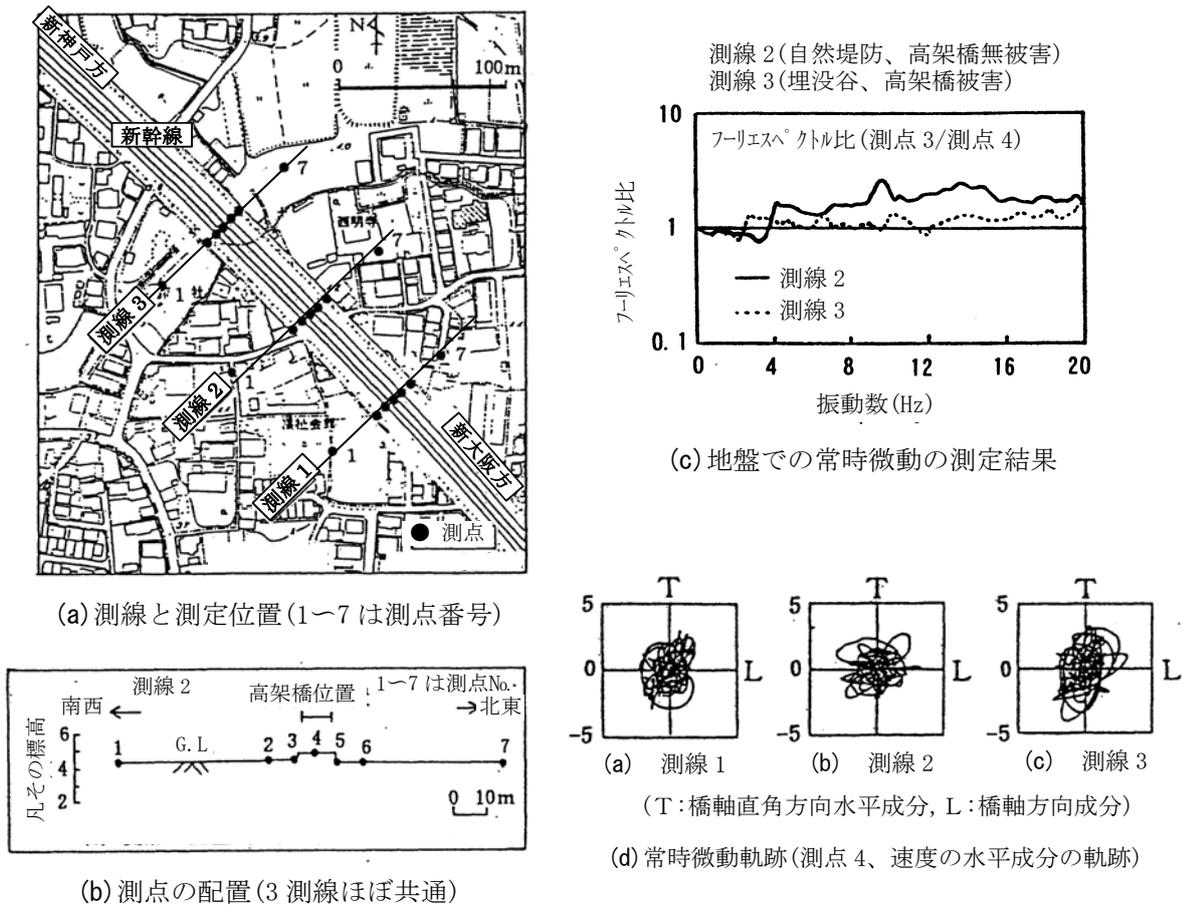
図-24 下食満高架橋における常時微動測定結果¹⁾

1995年兵庫県南部地震での新幹線下食満高架橋の落橋位置(図-24(a))に示す測線1付近と測線3付近の2箇所と、隣接した無被害位置(同図の側線2付近)の地表上で常時微動を測定した^{1),3)}。旧地形図によると、測線1付近は北側にある自然堤防と南側で隣接する盛土地(砂・礫層の下に軟弱粘性土層がある上下逆転型地盤)にあり、測線3は南北2つの自然堤防間の埋没谷の田圃部に位置し、2箇所の落橋はとも地盤境界部で発生し、地盤面標高等高線に直角方向でG.L.が高くなる方向に被害を受けている。

橋に対してほぼ対称位置の測点間のスペクトル比 (橋軸直角方向水平成分 T のスペクトル比) によると、各測線でスペクトル比がほぼ 1 を示し、高架橋直下の測点 4 と他測点とのスペクトル比をみると、測線 1 と 3 の全成分で 4Hz 以上の帯域で 1 以上の比、測線 2 の全成分でほぼ 1 の比を示していた。後者の内、測線 2 と測線 3 の結果を図-24(c) に示す。これらの結果から、測線 1 と 3 では高架橋位置と両側の地盤の動きに差が大きく生じたが、測線 2 ではその差が小さいことが分かった。

以上より、埋没谷や盛土地のような平面的にほぼ一様な比較的軟らかい土層を含む地盤では、高架橋が地盤に対して一種の不連続点 (地盤条件の不連続点) となり、地盤変位に抵抗して大きい偏土圧を受けたため、橋脚折損等の被害が生じたことが推定される。また、自然堤防のような比較的良好な地盤では高架橋が地盤の動きに追従して動くため地盤から力 (偏土圧) を受けなため被害が発生しなかったことが推定される。このように微動特性が高架橋の地震被害、無被害と関係しており、それには盛土地や埋没谷、あるいは自然堤防などの地盤が大きく影響したことが考えられる。
