# 東北地方太平洋沖地震における 水道用伸縮可撓管損傷メカニズムについて

東日本大震災では水道ライフラインにも多くの地震被害が発生したが、とくに埋設鋼管の被害として大口径の導・送水管に配置された伸縮可撓管の脱管による漏洩被害が発生した点に従来にない特徴があった。本研究では、なぜ幹線に配置された伸縮可撓管が脱管したのかその損傷メカニズムを解明して、今後の耐震設計に役立てようとするものである。

## DAMAGE MECHANISM OF EXPANJION JOINTS OF WATER LIFELINES IN 2011 EAST JAPAN GREAT EARTHQUAKE

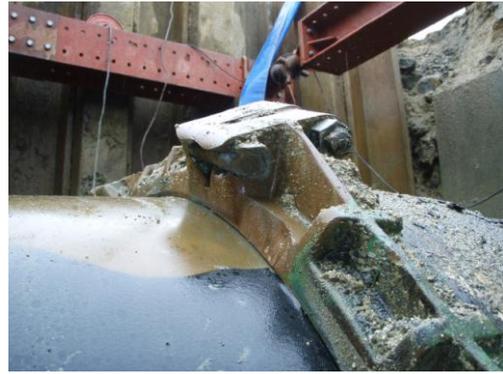
写真1, 写真2に示すように、伸縮可撓管のジョイント部付近では外面被覆が剥ぎ取られており、表面は漏水によるハイドロブラスト効果のため部分的な摩耗が認められた。また、外面被覆が最も剥がれ

Photo 1 Sealing bolt worn out by hydro blasting

ている付近のシール金具が一部削られシール機能が低下していた。当該箇所では、3月11日の本震時には地表面に溢れ出るような漏水は無く、4月7日の余震により大量の漏水が発生した。この事象は次のような損傷プロセスを想定することで解釈できる。すなわち、事故現場でのハイドロブラスト効果による摩耗の程度は比較的軽微であったことから、3月11日の本震により伸縮可撓管のシール金具が緩んで少量の漏水が発生し、埋め戻し砂を巻き込んだハイドロブラスト効果によって、徐々に鋼管表面の被覆とシール金具を損耗していったものと考えられる。さらに4月7日の余震の外力が引き金となり、緩みと一部削られたシール金具の止水機能低下により伸縮可撓管継手部で大量の漏水に進展したものと想定される。

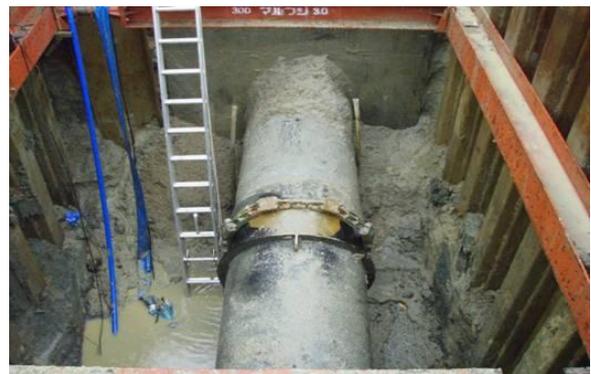
Photo 2 External coating eliminated by hydro blasting

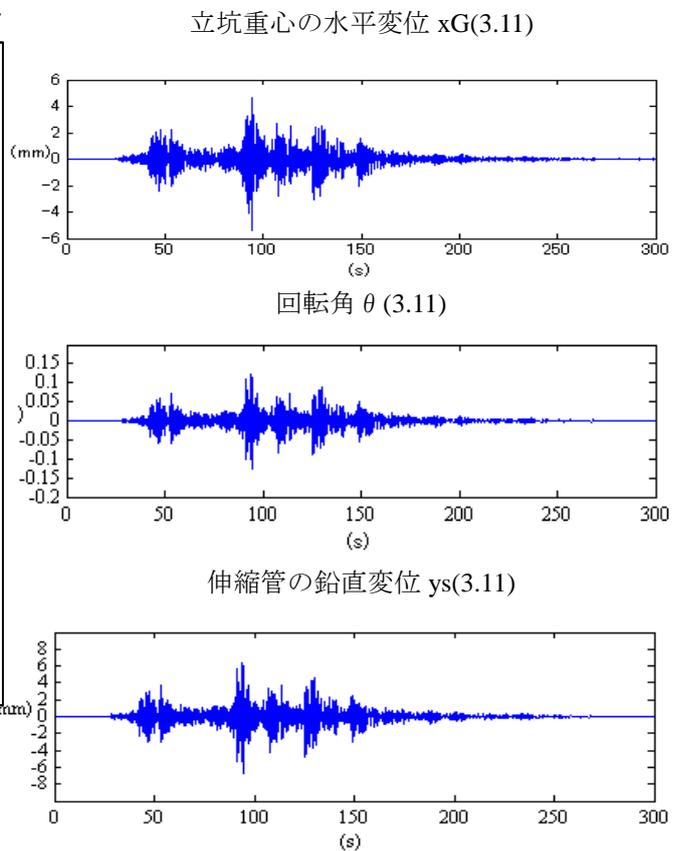
Fig.8は、本震時の立坑重心の水平変位応答、回転角および伸縮可撓管位置での管路鉛直変位応答を示している。同図によると、管路鉛直変位応答の最大値は約6mmであり、この強制変位が伸縮可撓管に微小漏洩を発生させたものと推察される。

Fig.8 Seismic responses of the riser at the main chock

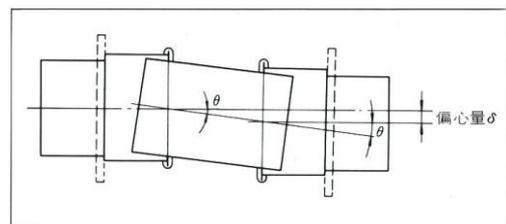
ところで、ここで用いられた伸縮可撓管は Fig.9に示すものであり、最大許容角度は約6度である。この伸縮可撓管に鉛直方向に強制変位6mmが作用したときの回転角は押輪間隔を1960mmとして約0.18度であり、伸縮可撓管の許容曲げ角度を超過し

Fig.9 Expansion joint for a vertical displacement

ていないが、前述のように地震前に伸縮可撓管前後ですでに最大 120mm（伸縮可撓管曲げ角度 3.5 度相当）程度の相対変位が発生していたことを考えると、地震時応答が契機となって微小漏洩を発生させたものと思われる。

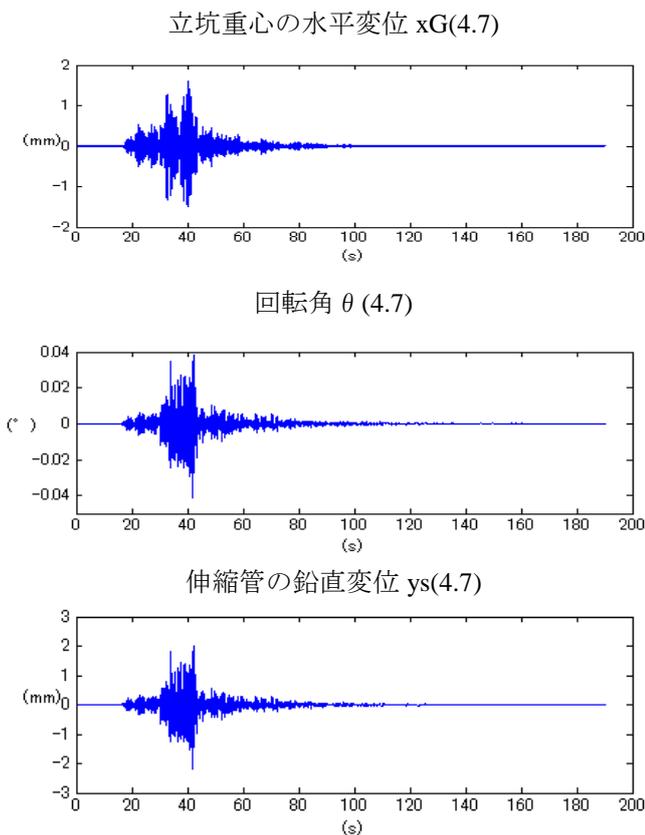
Fig.10 Seismic responses of the riser at the after shock.

上述の Photo 1 の説明で記述したように、この漏洩によるハイドロブラスト効果により、伸縮可撓管のシール金具が摩耗損傷することになり、押輪を固定するメカニズムが喪失する状態になったものと推定される。この状態で 4 月 7 日の余震を迎えることになり、伸縮可撓管から大量の漏水を発生させるに至ったものと思われる。ちなみに、この時の地震応答は、Fig.10 に示すように本震時の最大加速度の半分程度であり、伸縮可撓管位置での鉛直変位も約 2cm 程度であった。ここで、Fig.5 に示す管路・伸縮可撓管の地震後の残留変位は大量漏水時の水圧によって管路が軸直角方向に変形した結果であり、地震時漏水の原因とは言えないことに注意が必要である。
