# 通信管路設備の実被害分析による ライニング補強管路の耐震性に関する考察

STUDY ON EARTHQUAKE PERFORMANCE OF PVC LINED  
TELECOMMUNICATION CONDUITS.

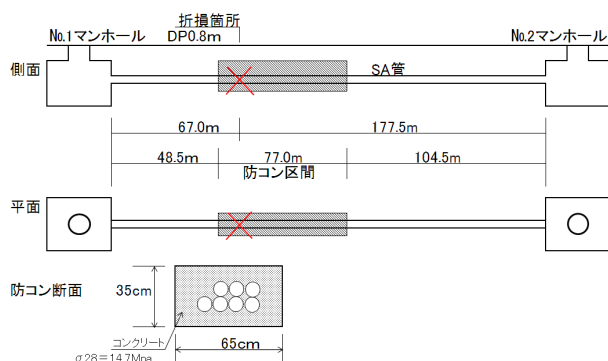
図-4 管軸方向の振動による被害例概要図

管軸方向の振動によりSA管が圧縮および引張を受けてねじ継手部が損傷し、光ファイバケーブルに通信障害が発生したケースを分析する。管路の被災は図-4に概要を示すとおり、マンホールスパンの中間部で水路のカルバートボックスを上越しするために浅層埋設管路となる区間であり、道路工事などの外力から管路設備を保護するための防護コンクリート（以下防コン）を管路の外周に打設した端部で発生している。図-5に管路モデル図、図-6に解析で使った入力地震波、表-2に地盤ばね特性を示す。又木らの研究<sup>9)</sup>により提案された通信用中口径管路の挙動解析の地震波動外力モデルおよび一般地盤でのSA管の地盤反力特性を使用した。被災箇所に引張ひずみを与える疎密波とし、波長104.5m、最大振幅166mm（管軸方向地盤ひずみ1.0%）で設定した。防コン区間の地盤ばねを表-2に示すとおり通常地盤の10

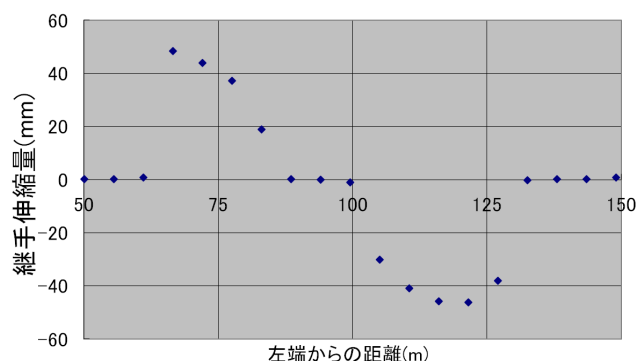
図-7 SA管の継手伸縮量分布

解析より得られた SA 管の継手伸縮量分布を図-7 に示す。防護コンクリート両端でネジ継手部に最大 50mm 程度の圧縮及び引張が生じ、ネジ継手部の破損が生じる。また、ライニング管の変位も SA 管の変位に追従するかたちで生じることが確認できた。図-8 にライニング管のひずみ分布を示すとおり、SA 管の継手破壊位置で管の変位が不連続になるため、これらの継手位置でひずみが局部的に高くなっている。ライニング管のひずみは防護コンクリートの端部で最大 1.2% 程度の圧縮ひずみが生じている。また、防護コンクリートの内部で最大 1.2% 程度の引張ひずみが生じているが、材料強度に相当する 1.5% のひずみには達しておらず、材料の破壊には至らないことが確認できた。

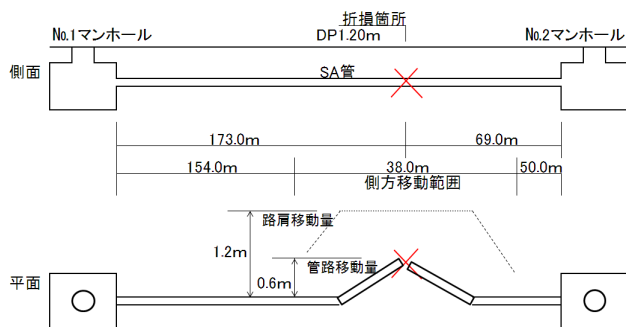
図-9 屈曲を伴う被害例概要図

新潟県中越沖地震において、屈曲や偏心を伴う振動により SA 管の継手部の破損が生じ、通信障害が発生したケースを分析する。被災箇所は、図-9 に示すとおりマンホールから 170m 付近で路肩が崩壊し、屈曲を伴いながらネジ継手部が圧縮破壊した現場である。被災箇所の上下 38m にわたり路肩崩壊が発生し、地盤が 1.2m 側方に移動、管路が 0.6m 側方に移動し、ねじ継手部の管端同士

がぶつかり合うことで光ファイバケーブルに管端部が食い込みファイバ心線が全断した。解析モデルを図-10 に示す。地盤ばね特性は表-2 の一般地盤を使用し、外力は図-11 に示すとおり、実測値の最大 1.2m の側方流動変位を入力した。

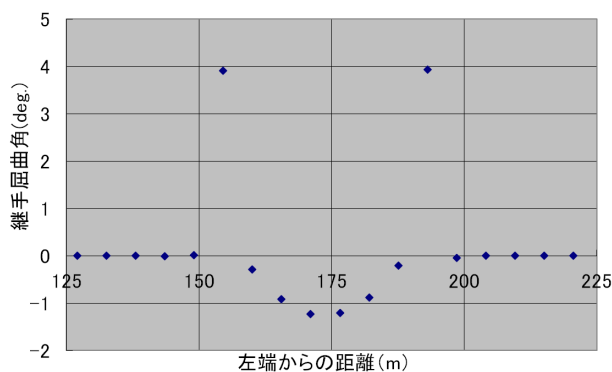
図-12 SA 管の継手屈曲角の分布

解析より得られた SA 管の継手屈曲角の分布を図-12 に示す。路肩の崩壊箇所で地盤の側方変位に追従し最大 4° の屈曲角が生じることで、SA 管継手部で離脱破壊が生じる結果となった。また、ライニング管の変位も SA 管の変位と全く同様の形状で追従することが確認できた。図-13 にライニング管のひずみ分布を示すとおり、SA 管の継手破壊位置でひずみが局部的に高くなるが、ライニング管のひずみは路肩崩壊箇所の両端部で最大 1.2% 程度の引張ひずみが生じる結果となった。材料強度に相当する 1.5% のひずみには達しておらず、ライニング管は材料の破壊には至らないことが確認できた。このことから、解析に使用した一般的な PVC ライニング材の場合、地中に埋設する際に必要な断面力を得るための肉厚 3.0mm を確保することで、地震時のケーブル保護効果が期待できると推定できる。

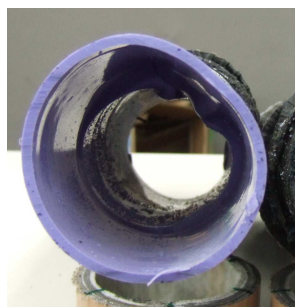
写真-2 ライニング管の状況

ライニング補強した SA 管の被災再現試験後の管内面状況を写真-2 に示す。SA 管の継手は内管が無い場合と同様に破壊するが、内管は材料の柔軟性から損傷や破断することなくケーブルを保護することが確認できた。図-15 にライニング無しの SA 管とライニング補強した SA 管の軸方向変位と荷重の関係を示すが、双方ともほぼ同じ挙動を示しており、ライニング補強では SA 管の強度特性は全く変化しないことが分かる。3 本の供試体について試験を行い、全てで同様の結果が得られた。また、参考実験として、FRP タイプのライニング 2 種、3 穴形状の PVC タイプのライニング 1 種について同様の試験を実施したが、全て同様にケーブルを保護する結果となった。

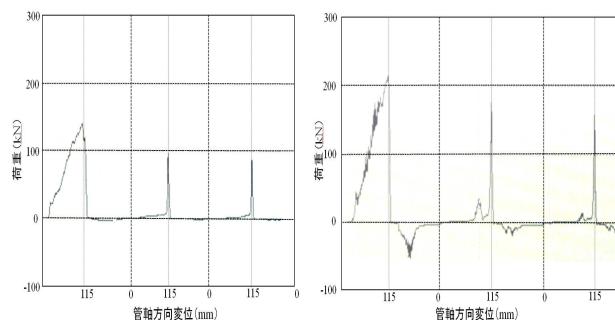
図-16 屈曲 SA 管の軸方向変位と荷重の関係

ライニング補強した SA 管の被災再現試験後の継手部の状況を写真-4 に示す。内管がガイドとなり SA 管の継手の損傷が内管が無い場合と比較して著しく軽減される結果となった。試験後も内管は損傷や破断することなくケーブルを保護することが確認できた。図-16 にライニング無しの SA 管とライニング補強した SA 管の軸方向変位と荷重の関係を示す。ライニング無しの SA 管は継手部の屈曲により管端部が食い込むことで、屈曲無しの圧縮試験に比べ強度が低下しているが、ライニング補強管では内管がガイドとなりねじ部の損傷を軽減することで SA 管の強度の低下も抑制していることが確認できる。東日本大震災では、中小河川のカルバートボックス上越しのために、管路を浅い位置に曲げた区間での光ファイバケーブル被災が報告されており、管路の屈曲部の耐震対策としてライニング補強の適用が期待できる。本試験についても、3 本の供試体について試験を行い、全てで同様の結果が得られた。また、(1)項同様に参考実験として、FRP タイプのライニング 2 種、3 穴形状の PVC タイプのライニング 1 種について同様の試験を実施したが、全てケーブルを保護する結果となった。
