# 2011 年東北地方太平洋沖地震の 実被害に学ぶ土盛構造の耐津波特性とその活用

常田 賢一<sup>1</sup>・谷本 隆介<sup>2</sup>

**Key Words:** earthquake, tsunami, damage, earth structure, countermeasures

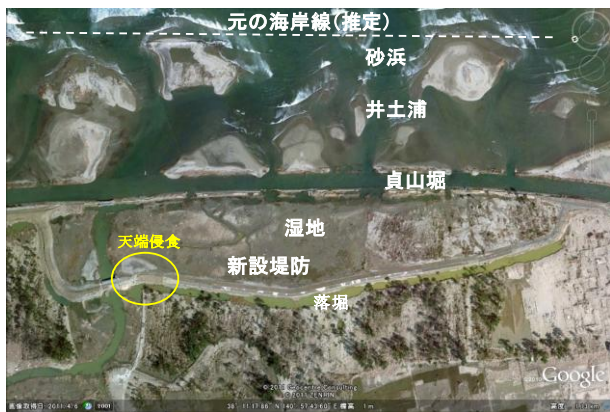
写真-1 井土浦の新設堤防 4/6：事例1

仙台市若林区の井土浦について、写真-1 は地震後の衛星写真<sup>9)</sup>である。貞山堀の山側に隣接する幅約 200m の湿地を囲むように新設された高さ約 3.9m、延長約 1.5km の土盛があるが、貞山堀の堤防の嵩上げが目的と思われる。表-1 のように、堤防の越流深は 4m 弱と想定されるが、写真-2 (矢印は押し波の方向を示す、以下同じ) の津波後の表法は、張り芝に砂の堆積は見られるものの、顕著な侵食は皆無である。写真-3 の天端の As 舗装 (t=10cm) は部分的に剥離しているが軽微である。なお、写真-1 の左下隅で津波が集中したと思われる延長 100m 程度の箇所では、天端が 1m 程度侵食され、法面の芝は剥離し、表面が洗われているが、全体構造的な被害は小規模である。写真-4 は裏法および法先の状態であるが、裏法の侵食は表層に留っており、法先の地盤の侵食が軽微な箇所もある。また、写真-5 は裏法先に形成された落堀と法の部分欠落である。落堀の形成による不安定化による法の欠落と思われるが、規模は法面内留まりであり、天端に至る大規模なものではない。

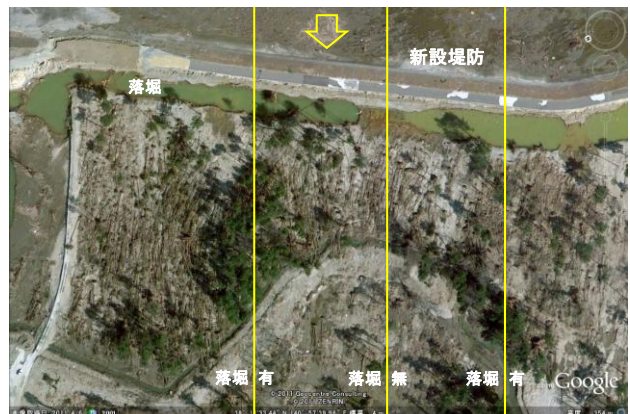
写真-6 堤防の裏法側の落堀の形成の有無と保安林 4/6：事例1

ここで、特に注目されるのは、堤防背後に出現した落堀である。写真-6 は衛星写真<sup>9)</sup>であるが、落堀の背後の保安林は津波後も比較的残留しており、落堀の無い箇所との差は明確である。これは、落堀により津波が擾乱され、減勢されたためと思われる。したがって、落堀の発生は、津波抑制にはプラスに効くことが示唆される。

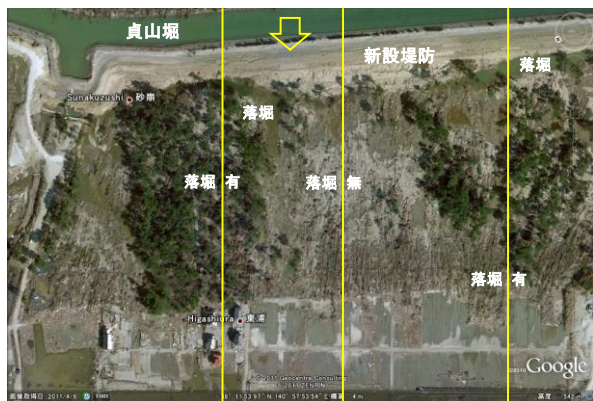
写真-7 新設堤防の背後の落堀と保安林 46: 事例 2

写真-1 の井土浦の新設堤防は、その北端 (写真-1 の左端) から貞山堀に沿って整備されているが、約 600m 北側の東浦地先の堤防が当該箇所である。写真-7 は衛星写真<sup>9)</sup>であるが、堤防の背後に落堀が形成された箇所とそうでない箇所 (写真-8 参照) がある。保安林の残留との関係は事例1と同様であり、本例でも落堀の津波抑制効果が分かる。写真-9 のように貞山堀の既設堤防に約 2.1m 嵩上げされた盛土であるが、表法の張り芝は全て剥離しているものの、侵食は剥離だけに留まっている。また、写真-10 は裏法であるが、侵食は表層だけであり、法先には落堀が形成されている。

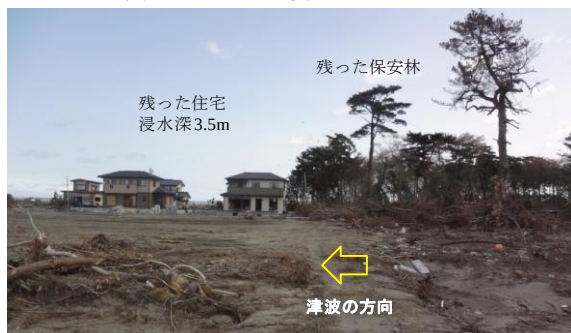
写真-11 残った保安林とその背後の住宅 430: 事例 2

ここで、残留した保安林は延長約 225m、幅 150m 程度であるが、保安林の背後には写真-11 のように、津波に

より流出していない住宅がある。浸水深 3.5m 程度で 1 階天井まで浸水しているものの、残留した保安林により津波が減勢されたものと思われ、保安林の効果を示唆している。

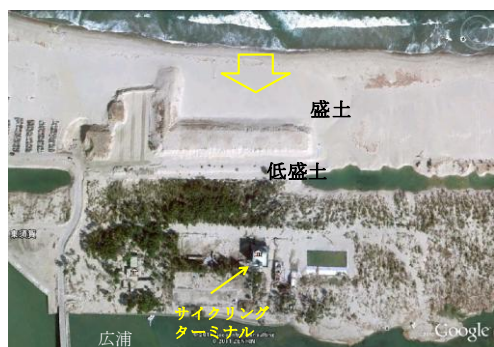
写真-14 浜辺に置かれた盛土：津波後4/6：事例4

湖沼の広浦の一角を漁港とした掘込構造の閑上漁港では、海側に砂浜があるが、写真-14<sup>9)</sup>のように津波前から高さ5.6m、天端幅24m、表法勾配1:2.7、延長150m程度（計測は7/9）の盛土があった。造成の経緯は未確認であるが、漁港の浚渫土砂の堆積場であったと思われる。

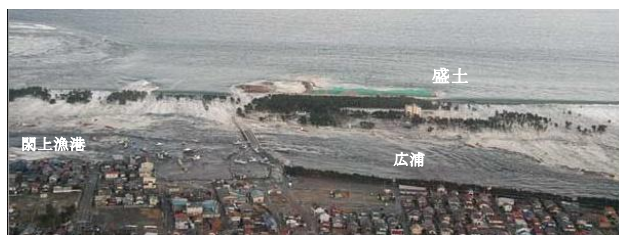
写真-15 津波襲来時の盛土の状況 3/11：事例4

写真-15は津波の襲来時の様子<sup>9)</sup>であるが、保護ネットが敷設された盛土により、津波が抑制されていることが分かる。この盛土は津波対策を意図したものではなかったが、その存在により背後の保安林が流出を免れ、保安林内の名取市サイクリングターミナルへの影響も抑制された（浸水深：4.3～50m）と思われる。海岸線方向に150m程度の延長で設置されているものの、盛土の両端部での津波の周り込みにより、効果は限定的であるが、盛土による津波抑制の可能性を示唆する。

越流の有無あるいは程度について、写真-15の天端のネットは津波前の衛星写真（20090814）<sup>9)</sup>でも確認できるので、覆土されていない状態であったと思われる。また、調査時（7/9）において、ほとんどが流出しているが、ネットの一部が天端に残留し、30cm程度の松の若木が残っていることから、越流深は僅か（表-1では0.5mと推定）であったと思われる。一方、写真-16は調査時の表法であるが、4箇月経過しているものの、顕著な侵食は見られない。また、写真-17は裏法側であるが、法の一部に窪みなどによる越流跡があるが、全体としては軽微な侵食である。なお、写真-18のように、盛土背面に高さ1.6m、幅12.8mの低盛土があるが、その表層は侵食されておらず（写真の奥側）、前面の盛土が低い箇所（写真の手前）では層厚0.6m程度の表層が流され、補強ネットが露出している。なお、盛土の南端から背後を見たのが写真-19であるが、倒れた樹木の向きが左から右奥方向にあり、盛土端での津波の周り込みが分かる。また、盛土の保護ネットが流されているのも分かる。

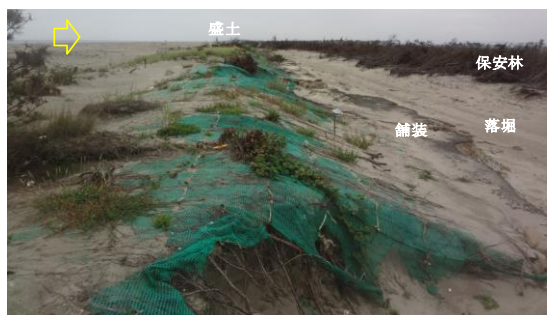
写真-20 低盛土の侵食，落堀の形成 9/11：事例5

事例4の南側から仙台空港の東海岸の間には、砂浜と保安林の境界部に低盛土が設置されていた。これは、事例4の盛土の背後の低盛土の延長上にあると考えられるが、写真-20の残留した盛土から、高さ1.5m程度、表法長11m程度、裏法長4m程度の三角形断面の砂の盛土であったと思われる。表面は草地あるいは松などの低木で覆われている（写真-21参照）が、写真のように0.3m程

度の覆土の下には，補強ネットが敷設されている。砂浜位置での浸水深について，隣接する事例4の閑上の6.1mと同じとすると，盛土の越流深は4.6m程度である。この比較的水深のある越流により，盛土背後に幅3m程度の簡易舗装道路，さらに保安林があったが，道路の背後が侵食され，落堀が形成された。落堀は深さ1.5m程度以下，幅10～15m程度であるが，その侵食が拡大した箇所では，舗装，裏法まで侵食され，さらに進行した箇所では表法の侵食により，盛土全体が流出している（写真-22参照）。なお，写真-20のように，ネットの補強により，覆土だけが流出し，その下の盛土は原形を留めている場合もあり，写真-18と同様に，ネットによる表面，表層の補強の有効性を示唆している。

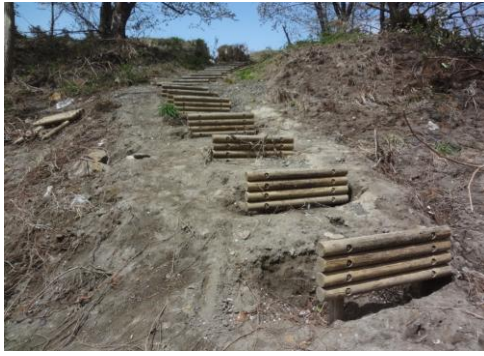
写真-27 写真-26の一角の階段の侵食状況 52：事例6

高盛土の側面の斜面は写真-25，海側の先端部分は写真-26であるが，いずれも崖状の植生斜面であり，通常の堤防と同程度あるいはやや緩い勾配（1:4～1:5，表-1）である。それぞれの侵食状況について，表面が侵食されている箇所（写真-27参照）もあるが，盛土全体の安定に及ぼすようなものではない。

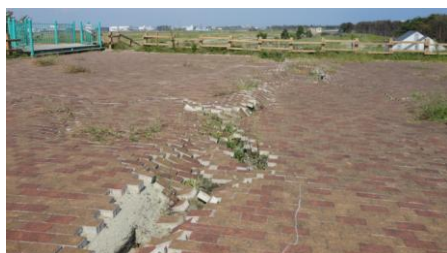
写真-33 高台の頂部の広場のクラック9/12：事例9

上部盛土の底面は 60m×280m 程度で海岸線方向に細長い。天端は 20m×30m 程度の広場であり、東側の低地からの高さは 9.5m である。頂上の広場はブロック敷きであるが、写真-33 のように地震動により南北方向に波打った変状、亀裂が発生しており、両側の盛土斜面のクラックにつながっている（写真-34 参照）。南斜面の下方には、噴砂らしい砂の堆積痕（写真-35 参照）があり、下部盛土あるいは基礎地盤の液状化の発生が推察される。

以上の状況から、盛土による浸水深の低減効果とともに、新たに盛土を造成する場合、地震動による盛土の安定性の照査、確保の必要性が示唆される。

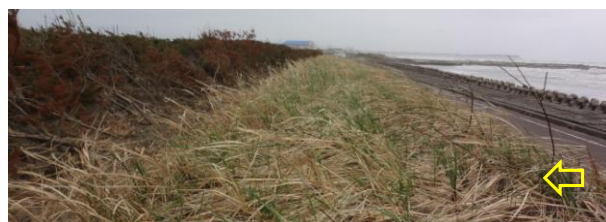
写真-36 津波(低越流)を受けた盛土天端4/23：足川浜（東）

九十九里浜の北端に位置する旭市の海岸である。当浜の西側は大型ブロックによる緩傾斜堤であり、ここで取り上げる東側はブロック積み護岸である。ブロック積み護岸は、高さが3.5m程度で、天端にパラペットはなく、幅3.5mののり肩に隣接して幅3mの自転車道がある。写真-36は自転車道の背後に整備された高さ2mの盛土（表法勾配1:1、推定）である。津波高を隣接する矢指ヶ浦と同じ6m程度とすると、護岸の天端位置で2m以上の越流深と思われる。盛土の天端の草の状況あるいは裏法尻の侵食痕により越流が確認できるが、越流深0.5m程度の小規模な越流であったと推察される。したがって、越流が小規模であるために、盛土の全表面の植生は、侵食されておらず、植生の被覆でも十分である。

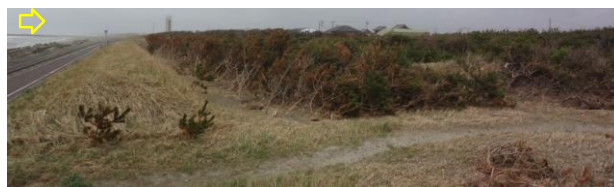
写真-37 津波(低越流)後の保安林4/23：足川浜（東）

写真-37は小規模な津波が、密生するやや低木の松の保安林に浸水した後の状況であるが、倒れている保安林は海側の限られた範囲に留まり、密な保安林の減勢作用が効いていたと思われる。

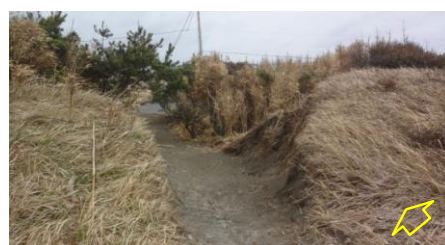
写真-39 写真-38の盛土横切る通路4/23：足川浜（東）

また、写真-39は写真-38の盛土の一角であり、背後地と海岸を連絡する通路のために、盛土が開けられている箇所である。手前の海側からの浸水の集中により、通路の両側の盛土が侵食されている。このような箇所は、盛土の天端高より低い浸水の進入を許容し、開口部の拡大による浸水の促進の恐れがある。

津波の越流、浸水は、低い所、開口部から展開しやすいこと、構造的な不連続部が侵食しやすいことが基本原理であり、このような弱部を作らないことが必要である。

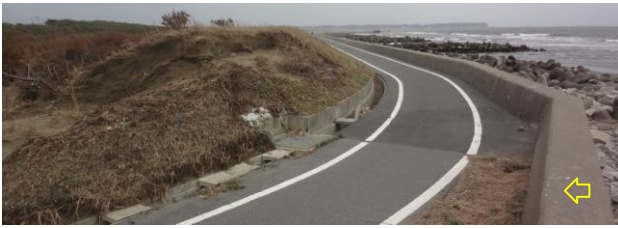
写真-40 河口で途切れた盛土の端部の侵食4/23：西足洗

写真-40は野中川河口の左岸部であるが、河口の前後で盛土が途切れ、盛土の端部は津波の浸水の回り込みによる集中により侵食されている。なお、河口から50mほど上流にある日の出橋では、海側に隣接した自転車専用道橋が、津波により単支間の桁が8.5mほど飛ばされ、道路橋の路面上に打ち上げられている。

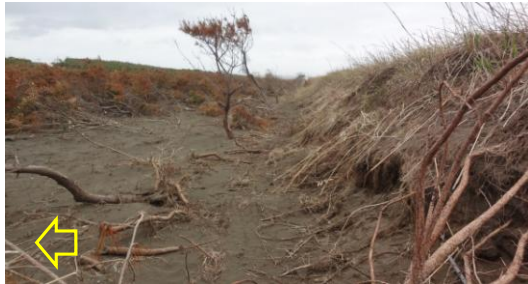
写真-41 裏法尻での樹木の侵食4/23：西足洗

この越流による盛土の裏法の状況が写真-41 であるが、裏法面、法尻、法先の侵食は軽微であり、樹木も残存しており、1m 強の越流に対して、高さ 2m の盛土は十分に耐津波性があると言える。

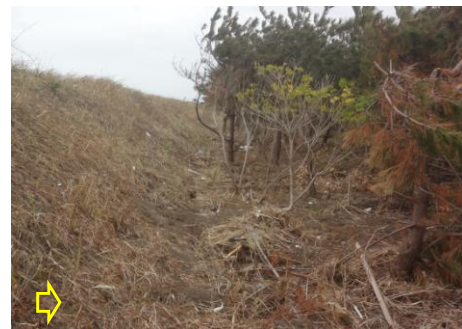
写真-44 津波(低越流)による軽微な裏法尻侵食4/23：三川

ここで、写真-44は盛土の裏法尻の状況であるが、ほとんど侵食されていないので、0.5～1m程度の越流深の場合、1.5m～2m程度の裏法高では、裏法先の侵食は発生しないと思われる。また、写真-45は盛土の裏法が小段状である箇所である。海側の盛土高は2m、天端幅は2.2mであり、裏法側の小段（幅4.5m）の上および下の盛土高は、それぞれ1.2mおよび1.5mであり、表法側より裏法先の地盤は低いが、小段下側の法面が若干侵食している。

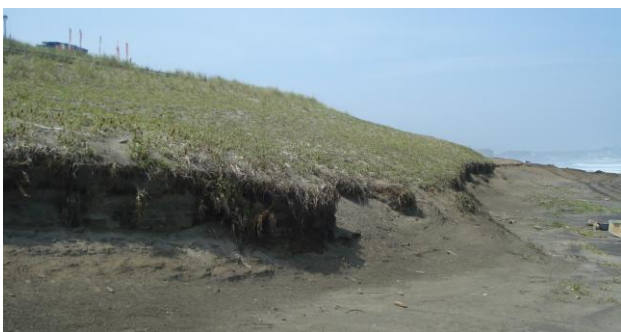
写真-50 津波により侵食された植生帯

自然砂丘は人工堤防と異なり、斜面の下部は、常時、台風などの潮位変動の下で恒常的に波の侵食作用を受けて裸地になっている砂浜帯と、その上部で波のかからない位置に形成された植生帯で構成されている。**写真-50**および**写真-51**は、自然砂丘の斜面の侵食状況である。これらが津波によるものか不明であるが、津波が到来し、砂浜帯の高さ以上の遡上高になる場合は、砂浜帯と植生帯の境界部が侵食され、植生帯の剥離、流出が発生し、さらに遡上高に応じて上方に拡大すると思われる。このような箇所は、斜面の断面方向の不整形部、構造的な弱部である。通常、自然砂丘の斜面は平坦ではなく、海岸線方向あるいは断面方向に凹凸がある3次元不整形構造である。**写真-52**は、海拔15mの駐車場から6mほど下にある凹部の侵食の状況である。このような斜面の上部では、津波以外に侵食原因は考えられないので、今回の津波による侵食と考えられるが、このような斜面上に有る凹部には津波が集中し、侵食も発生しやすいと思われる。津波前の自然砂丘は安定した状態にあることから、津波により斜面の前面の水位が上昇したとしても、それは短時間であるので、砂丘内の地下水位の顕著な変化（＝上昇）には至らず、仮に表層部の侵食が発生しても、斜面全体が崩壊することにはならないと思われる。ただし、砂丘内の日常的な地下水位の状況を把握し、特に、地下水位が高い場合は、表層下部の侵食による斜面の不安化の有無の検証が必要である。

**写真-50**あるいは**写真-51**の表層の侵食深はおおむね1m程度であるが、仮に今回の津波による侵食だとしても、侵食の程度はこの程度であると言える。元斜面は残された植生帯の表面の高さで、砂浜方向に伸びていたと想定でき、今回の津波による下部の侵食を含めて、長年月を経て斜面は後退するが、地震毎の植生帯に至る津波では**写真-50**のような部分的な侵食に留まると思
