2011年東北地方太平洋沖地震の 津波により形成された落堀に関わる現地調査

Key Words: earthquake, tsunami, earth bank, natural canal, field test

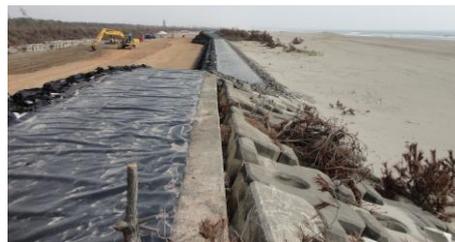
写真-1は応急復旧状況(9/12時点)であるが、手前の表法は残留したが、天端、裏法は侵食され、流出し、奥側は表法の上部まで流出したと推定される。写真-2は写真-1の北側であるが、表法全体までが侵食され、原形を留めていない。背後の裏法先の地盤は侵食され、落堀になっているが、滞水は見られない。写真-3は落堀の深い箇所を選び、形状調査をした箇所であるが、滞水していた痕跡がある。また、写真-4は背後の保安林から海側を臨んでいるが、ブロック、天端の端部コンクリートやAs舗装版が護岸から50m程度まで流されている。

写真-1 表法が残留、欠損したブロック積み護岸 9/12: 荒浜北

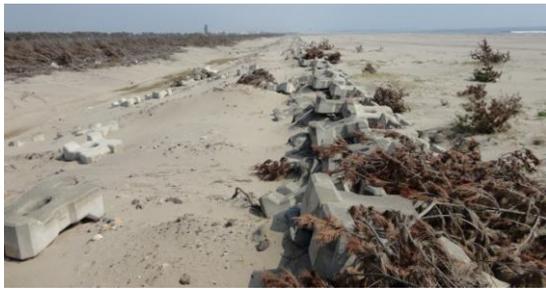
写真-2 表法が流出したブロック積み護岸 9/12：荒浜北

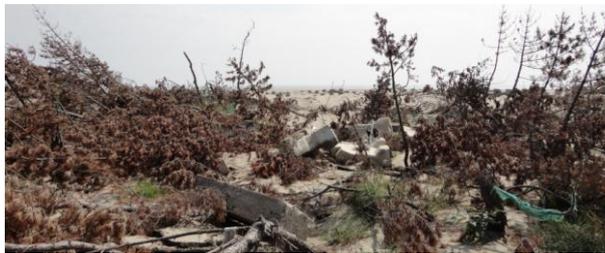
写真-4 保安林側から海側を臨む 9/12：荒浜北

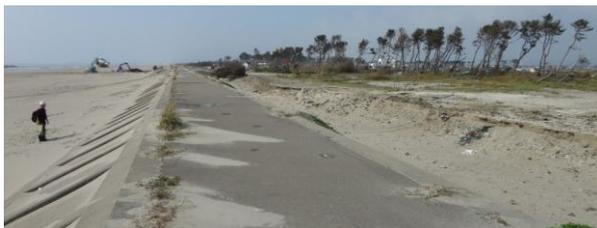
前述の通り、離岸堤による養浜された砂浜の背後の張りコンクリート護岸の設置箇所であるが、裏法先の地盤が侵食されて落堀が形成されている。写真-5 および写真-6 は落堀の調査箇所であるが、張りコンクリート護岸であり、ブロック積みよりも法面あるいは裏法先が侵食されにくいいためか、事例1のように裏法が侵食され、流出するまでに至らず、護岸全体の原形が保たれている。

写真-5 護岸天端からの全景 9/12：荒浜

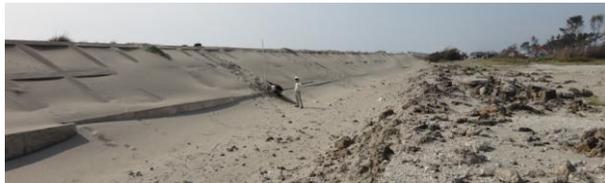
写真-6 護岸背後からの落堀 9/12：荒浜

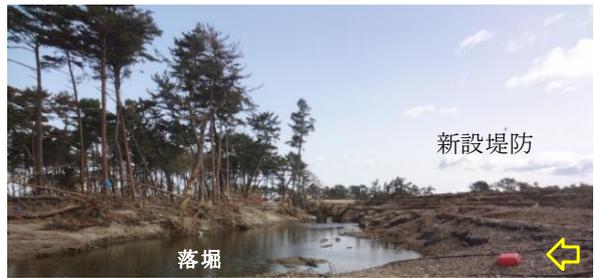
貞山堀の堤防を土盛により嵩上げた箇所であり、津波の越流により落堀が形成されている。写真-7 は裏法先の落堀であり、写真-8 は落堀の水深計測位置(破線)の状況である。土構造の裏法の侵食は小規模であり、

写真-7 新設(嵩上げ)堤防の落堀 4/30：東浦

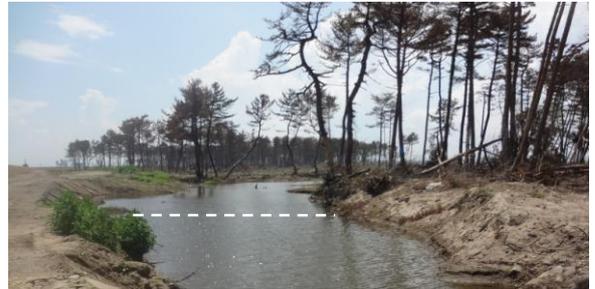
写真-8 落堀と水深計測位置 7/10：東浦

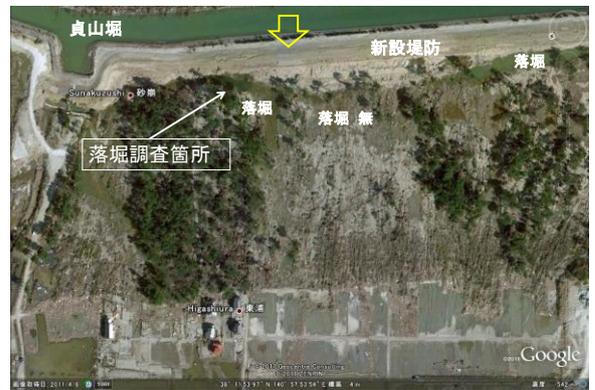
写真-9 新設(嵩上げ)堤防の落堀 4/6：東浦

表法も張り芝が剥離しただけであり、ほぼ原形を保っている。なお、写真-9の衛星写真⁹⁾から分かるように、当箇所では隣接した堤防において、落堀が形成されていない断面がある。その原因は文献5で推察しているが、同様な現象が見られた事例4では、原因を明らかにするための現地試験を試みている(3章参照)。

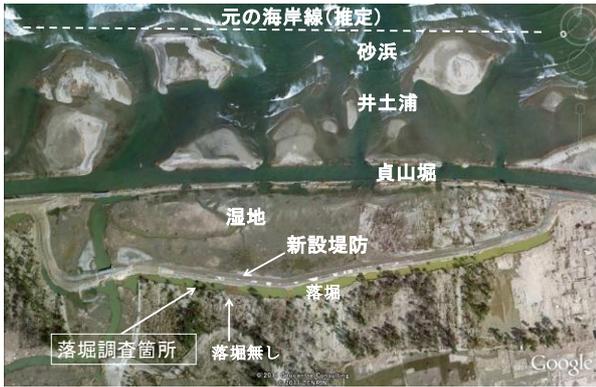
事例3につながる堤防であり、貞山堀を嵩上げすることを目的とした新設堤防である。写真-10 は津波後の衛星写真⁹⁾であるが、湿地帯を囲んで新設された堤防の背後のほぼ全てにおいて落堀が形成されている。写真-11 は落堀の調査箇所であるが、裏法先の侵食により、法の下部が欠落しているものの、決壊するような被害には至っていない。なお、張り芝の表法の侵食は僅かであり、As舗装の天端も部分的な剥離に留まっている。

写真-10 新設(高上げ)堤防の落堀 4/6 : 井土浦

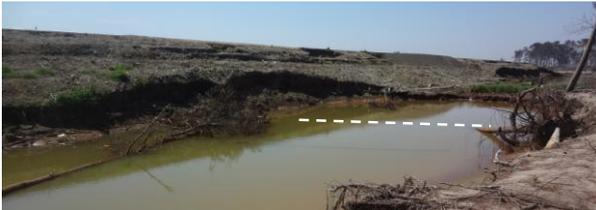
写真-11 落堀の調査箇所 7/10 : 井土浦

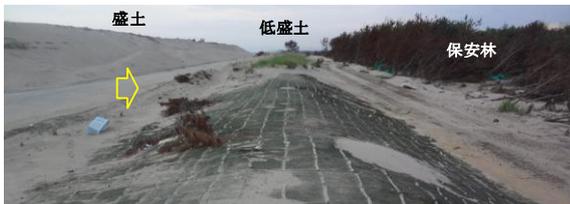
名取市の関上漁港の浜辺には、写真-12の高さ5.6mの人工盛土およびその背後に高さ1.6m、幅12.8mの低盛土がある⁹⁾。津波後の状況(7/9)によれば、その低盛土は南側に延伸されていたと思われる、仙台空港の東側のブロック積み護岸の北側にも、写真-13のような類似の低盛土の痕跡があるので、関上から空港東までの約3kmに渡って低盛土が設置されていたと推察される。

写真-12 人工盛土と低盛土 7/9 : 関上

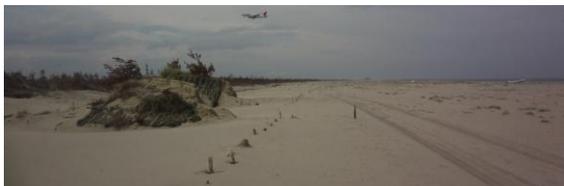
写真-13 低盛土の痕跡 7/8 : 空港東(相の釜)

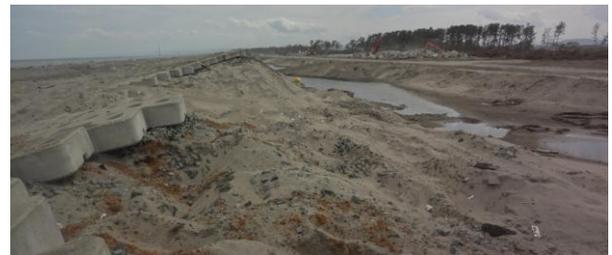
事例5の南側で仙台空港の東側の海岸にはブロック積み護岸があり、その南側には波返しコンクリート護岸が続いている。写真-16はブロック積み護岸であるが、裏法先の地盤は侵食されており、落堀が形成されて、滞水している(7/8)。

写真-16 ブロック積み護岸の落堀 7/8 : 空港東

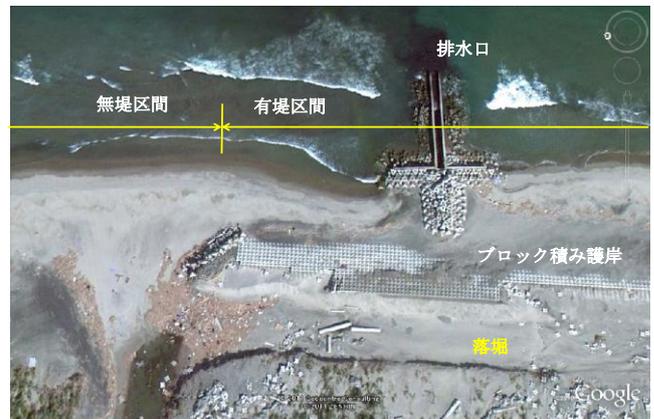
岩沼海浜緑地の野球場や展望台がある区域の海岸は、海浜の利用のために無堤区間であったが、その南側に隣接してある浄化センターの排水口から南側はブロック積み護岸になっている。写真-17は津波後(4/6)の衛星写真⁹⁾であるが、無堤区間と有堤区間の境界での津波の集中による侵食が顕著であることに加えて、欠損した護岸の背後の地盤が侵食されていることが分かる。写真-18は地上の状況であるが、裏法先、裏法の侵食と空の落堀の様子が分かる。

写真-17 ブロック積み護岸の背後の侵食 4/6 : 浄化センター南

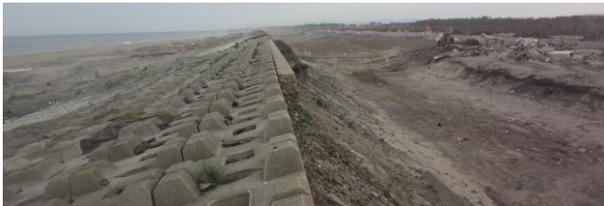
写真-18 ブロック積み護岸の背後の落堀 7/8 : 浄化センター南

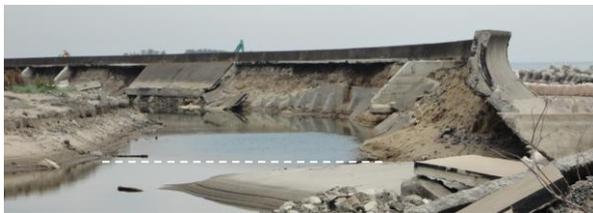
阿武隈川と鳥の海に挟まれた亘理町荒浜地先は、川の堤防からの越流と海岸の防潮堤の越流および決壊による浸水により、壊滅的な被害を受けた。写真-19 は波返しコンクリート護岸の背後であるが、表法面が残留している箇所においても、越流による法先地盤の侵食により、コンクリート裏法面、背面土、さらにその上の天端まで流出している。この状態がさらに進むと、写真-19 の手前あるいは写真-20 のように、津波の作用力により表法構造も破壊され、浸水が増長したことを示している。

写真-19 護岸の裏法の決壊と落堀 7/9 : 亘理町荒浜北

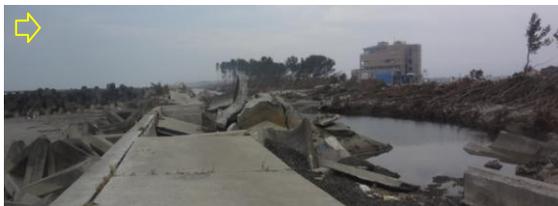
事例 8 につながる同じ波返しコンクリート護岸の箇所であるが、表法に砂浜からの高さが 1m で、幅が 4m の小段が設置された構造になっている。現地調査¹⁾で考察しているが、この小段により表法に作用する津波の作用力が大きくなり、写真-20 のように小段から上部が決壊し、浸水規模が大きくなっている。写真-21 は落堀の調査箇所であるが、幅が 25m 強で、地表面から最大で 4m 強の洗掘深の大規模な落堀が形成されている。なお、防潮堤が決壊した箇所では、落堀が埋塞している箇所があるが、浸水による堆積によるものと思われる。

写真-20 表法小段、決壊した護岸と落堀 7/9 : 亘理町荒浜南

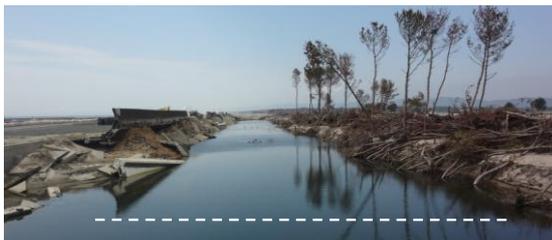
写真-21 落堀の調査箇所 7/9 : 亘理町荒浜南

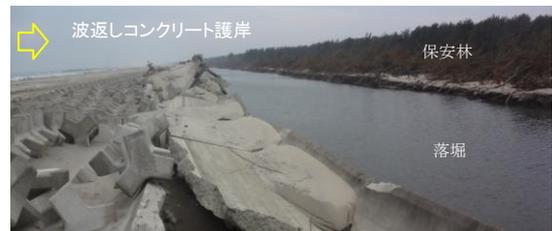
鳥の海の南東端に吉田排水機場があるが、写真-22 は同排水機場の南側の状況である。波返しコンクリート護岸の前面には消波ブロックが置かれているが、上部の波返し部分が決壊した箇所が多数見られる。裏法先には幅 20~30m 程度の大規模な落堀が形成されており、事例 9 の荒浜南と同規模以上である。背後にある幅 300m 程度の保安林は落堀の背後の松林が数十 m なぎ倒されているが、その先は立木の状態にある。

写真-22 波返しコンクリート護岸の背後の落堀 5/1 : 吉田浜

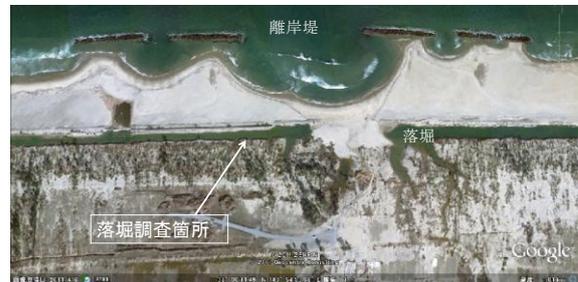
写真 22 のような状態は約 2.5km 南側の写真-23 まで続き、さらに南側につながっており、護岸背後に大規模な落堀が形成されている。写真-23(吉田浜南と呼ぶ)の箇所には離岸堤が設置されているが、文献 4 で推察しているように、離岸堤の間に津波が集中することにより、砂浜の侵食の程度および護岸の被害(決壊)に差異が見られている。写真-24 は護岸の決壊状況であるが、波返しの上部の根元が破断している。写真-25 は護岸構造および落堀の形状を把握した箇所(位置は写真-23 に示す)であるが、護岸は原形を留めている。

写真-23 護岸背後の落堀の状況 4/6 : 吉田浜南

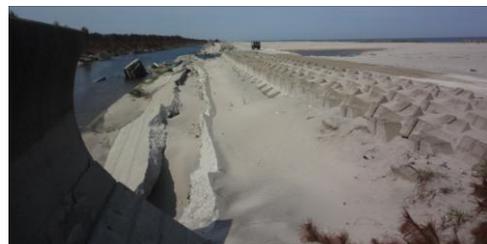
写真-24 波返しコンクリート護岸の決壊 7/9 : 吉田浜南

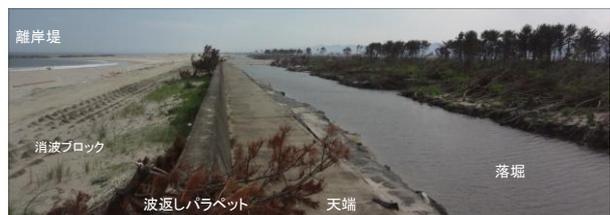
写真-25 波返しコンクリート護岸の背後の落堀 7/9 : 吉田浜南

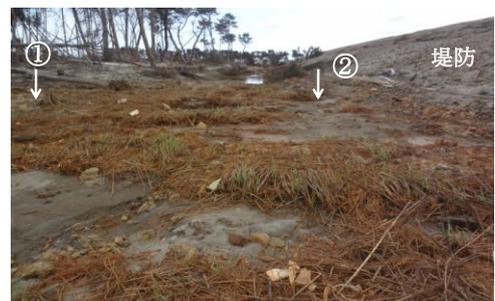
次に、B 断面の裏法先の地盤について、B①と B②を比較する。写真-30 は地震発生から約 2 箇月後、写真-31 は 4 箇月の状況である。写真-30 によれば、地表面は植生により覆われていたことが推察される。また、両写真に記した①および②の箇所について、①では表層が 20cm 程度侵食されて粘土状の裸地のままであり、②では写真-31 から分かるように、侵食の程度は少なく、礫状の裸地になっている。図-10 によれば、盛土に近い B②の N 値 4~10 の範囲が B①より 17cm 厚いという差はあるが、全体的に見て差異は無いと考えられる。よって、B の原地盤は断面の水平方向に一樣に堆積していることが推察される。これに関して、当該盛土が湿地に造成されていることから、B①および B②は湿地に相当する地盤であり、N 値 10 以下の軟弱層が表層の 130cm 程度であると思われる。

写真-30 落堀が無い裏法先地盤 5/2: 井土浦

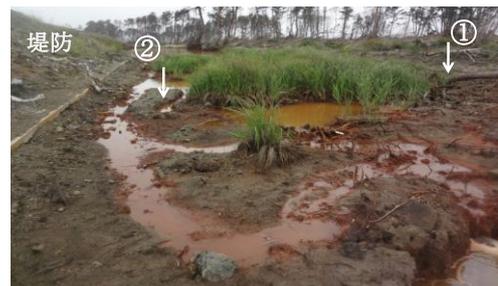
写真-31 写真-30の反対側から 9/11: 井土浦

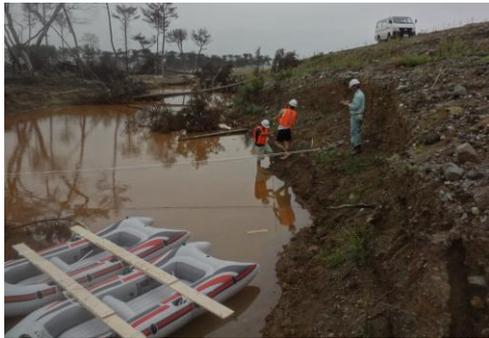
なお、写真-32 のように、落堀が形成された A 断面では裏法の下部が欠落しており、その水際(A③)において簡易動的コーン貫入試験を実施した。写真からも分かるように、崩れた堤体の土砂が堆積しているので、図-14 の A③の N 値 0~4 層と 4~10 層は津波により洗掘され、その後、N 値 10 以下の層が堆積したと考えられる。また、水際の地表面で採取した土試料は、粘性土質礫質砂(礫分 20%、砂分 36%、シルト分 29%、粘土分 15%)であるが、裏法の肩および法の中腹(いずれも表面の侵食を受けている)の表面で採取した土試料は、それぞれ、粘性土質礫質砂(礫分 27%、砂分 42%、シルト分 20%、粘土分 11%)および粘性土質砂質礫(礫分 35%、砂分 30%、

写真-32 裏法面の欠落状況
