# 2011年東北地方太平洋沖地震による 再液状化現象

若松 加寿江

本論文では、2011年3月11日に発生した東北地方太平洋沖地震で確認された再液状化（過去の液状化履歴地点と同一場所での液状化）の事例について報告する。再液状化地点の分布を明らかにするとともに、東北地方太平洋沖地震の液状化の状況を、過去の液状化の状況と比較しながら述べる。また、再液状化が発生した場所の土地履歴、微地形、地盤条件などを明らかにする。再液状化は、東京湾沿岸の埋立地、千葉県と茨城県の県境を流れる利根川下流沿岸の旧河道・旧湖沼の埋立地、房総半島九十九里平野の砂鉄採掘跡地および宮城県の鳴瀬川・江合川など沿岸で確認された。中には、今回で4回目の再液状化事例もあった。再液状化の箇所数は70以上にものぼった。

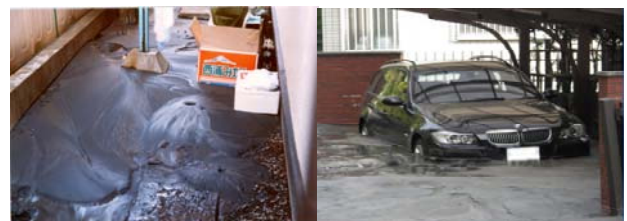
写真-1 浦安市美浜3丁目の液状化状況

浦安市では、1987年千葉県東方沖の地震の際に液状化が確認されているのは、海楽1丁目、美浜3丁目、入船4丁目のみである<sup>5)</sup>。噴砂は、写真-1(a)に示すように、宅地内や道路・公園に発生した。筆者は市の建築課や住宅の持ち主にヒアリングして回ったが、建屋自体の沈下は見られず、塀、門柱、ポーチなどの軽微な沈下や小亀裂にとどまっていた。ただし、被害件数としては比較的多数あった<sup>6)</sup>。上記の地区は1965～1971年に埋め立てられた地区である。

化が発生した海楽1丁目、美浜3丁目、入船4丁目の各液状化地点を含む広い範囲に激しい噴砂を生じ、住宅の傾斜・沈下、ライフラインの被害を生じた（写真-1(b)）。この地区は、深さ7～8mまで標準貫入試験のN値が10未満の細砂層、場所によりシルト層との互層になっている。

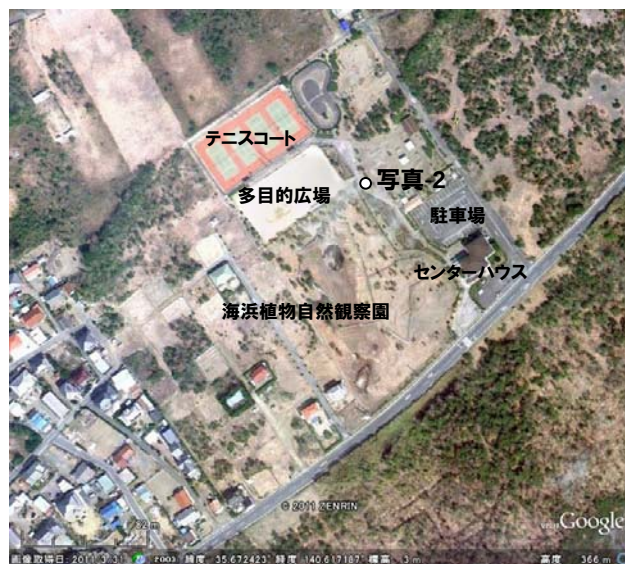
図-3 匝瑳市吉崎の野外活動施設の衛星写真（2011/3/31撮影Goole Earth画像に加筆）

匝瑳市吉崎の野外活動施設は、面積27,541m<sup>2</sup>の起伏のある総合運動公園で、1981年頃水田を盛土して造成されたとのことである（図-3）。1987年の地震の際には、多目的広場の9箇所で直径6mほどの噴砂が確認された。海浜植物自然観察園は、図-3の左手に向かって緩やかな傾斜地になっているが、ここにはすべりを伴った地割れが多数発生し、斜面下手には噴砂が見られた。敷地の高い部分に立てられたセンターハウスは無被害であった<sup>9)</sup>。東北地方太平洋沖地震では、敷地のいたるところに亀裂と大量の噴砂を生じ、陥没・沈下がみられた。海浜植物自然観察園の斜面には、斜面の傾斜方向に直交する亀裂を幾筋も生じ、すべりを生じていた。写真2(a)(b)に、の遊歩道（位置は図-3に示す）の被害を、1987年と2011年の地震の被害を比較して示す。タイル貼りの遊歩道には縦断亀裂を生じ、写真左手の斜面下手に向かって落差を生じていた。被害程度は2011年の方が甚大（最大85cmの段差）であるが、被害の様相は両地震で酷似している。敷地南西部の傾斜地のすべりの状況も両地震で極めて似ていた。センターハウス北端で1981年に実施されたボーリングデータを見ると、地表より4.8mまではN値が、3～5の極端に緩い砂となっており、地下水位はGL-2.6mである。この地域の自然の砂地盤は、N値20以上の海浜性の

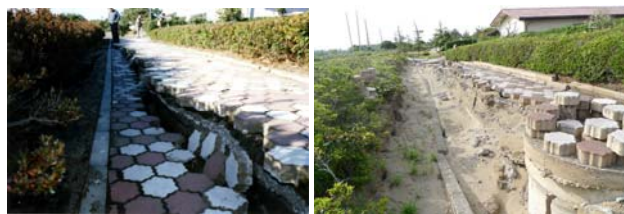
### 写真-2 匝瑳市吉崎の野外活動施設の液状化状況

砂（微地形区分では砂州）であり、砂層は締まっている。上記のN値5未満の砂は、砂鉄を採掘した後埋め戻した砂と考えられる。

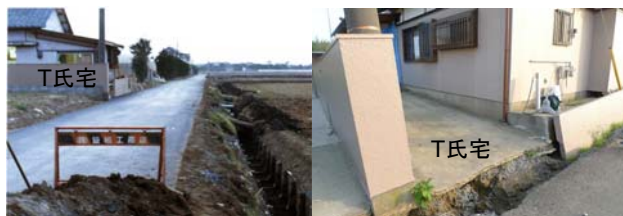
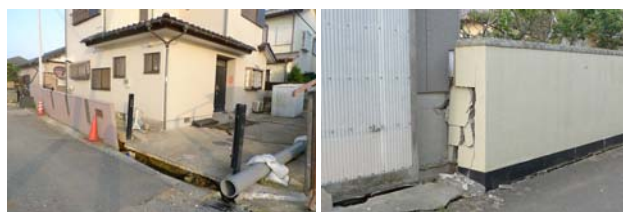
写真-3 旭市椎名内浜の液状化状況

旭市、井戸の浜、中谷里浜、椎名内では、1987年に被災した住宅が再び被害を受けていた。椎名内浜には、1987年地震当時家屋は1軒しかなく、周囲は水田であった（写真-3(a)）。現在では、写真-3(a)の住宅の東側の水田が盛土造成され、20軒余りの戸建て住宅が建てられていたが、上記の1987年に被災した住宅を含む大部分の住宅が液状化による被害を受けていた（写真-3(b)(c)）。中には、建築後1年未満と思われる住宅もあった。1987年の地震では、写真写真-3(a)の住宅の北側の水田には軽微な噴砂が多数見られたが、今回は噴砂は確認できなかった。しかし、写真-3(c)の新しく造成された住宅地の北側の水田にはおびただしい噴砂が見られた。

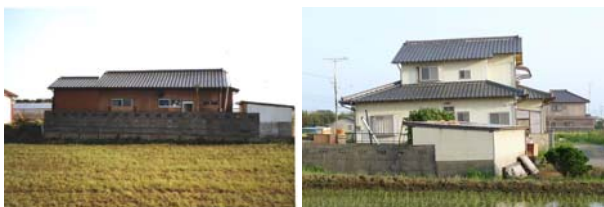
写真-4 旭市足川の液状化状況

旭市足川における液状化事例を写真-4(a)(b)に示す。2枚の写真は同一地点を写したものであるが、家屋は1987年の地震の後建て替えられている。この家の持ち主によれば、1987年の千葉県東方沖の地震の時は、家屋の周囲の畑や水田から湧水があり一時湛水した。家屋は北側（写真手前）に傾斜し、布基礎と土台に隙間ができた。敷地は1960年前後に砂鉄の採掘を行い、その後埋め戻して水田や畑に利用し

ていたが1975年頃盛土して家を建てた。この付近では少なくとも他に2棟の住宅が被災していた。2011年の地震でも、敷地の盛土が沈下し、ブロック塀は破断していた、1987年の地震の後新築した家屋も傾斜し、基礎が破損して前回と同様な被害を被っていた。この付近では、他に住宅7棟が顕著な液状化被害を受けていた。

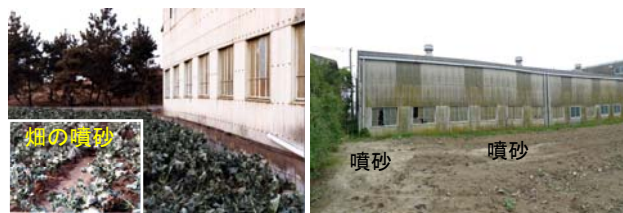
写真-5 旭市三川の液状化状況

旭市三川では、写真-5(a)に示す工場に隣接する畑で噴砂を生じており、工場は建屋が不同沈下し工場内のコンクリートのたたきには、幅3cm余りのクラックが入っていた。今回の東北地方太平洋沖地震でも、上記の畑には噴砂を生じ、工場建屋が不同沈下で波打っていた(写真-5(b))。ただし、1987年の地震による被災後のこの工場の復旧状況が不明なため、今回発生した被害か1987年の地震による被害も含まれているのか確定できなかった。この工場と畑の北側には、25軒ほどの住宅が建ち並んでいる。今回の地震で17軒が液状化による被害家屋として市の認定を受けた。認定を受けていない家屋も何らかの被害を被っているようであった。住民によれば、今回の地震の後、住宅街を通る道路が津波と間違えうほど冠水したとのことである。1987年の時は、噴砂・噴水は見られなかったとのことで、1987年の地震でできたというヘアクラックが道路の舗装面にまだ残っていた。

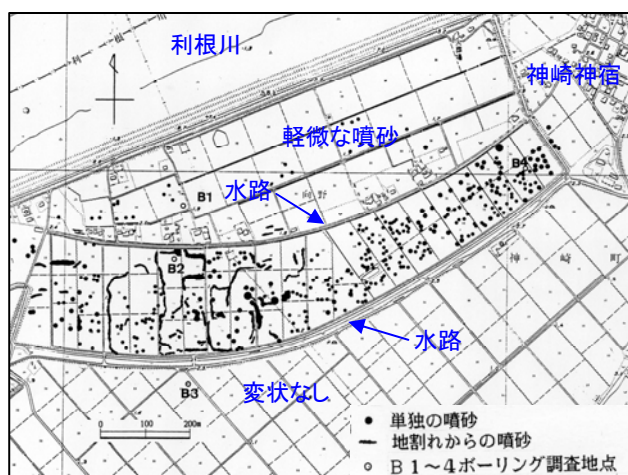
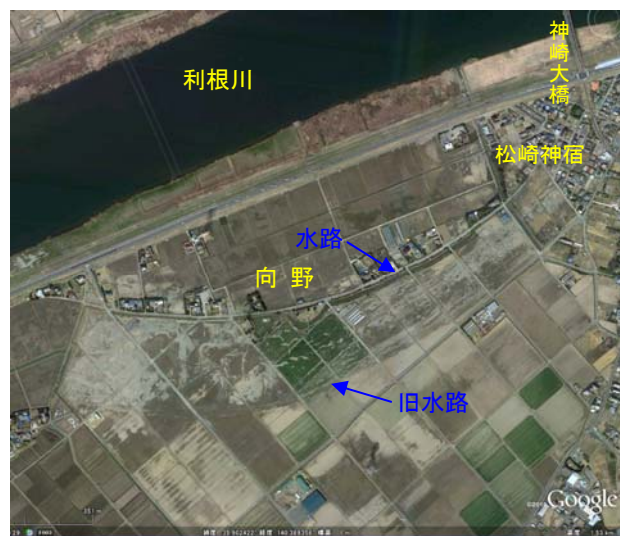
図-5 神崎町向野（松崎）における 1987 年千葉県東方沖の地震と 2011 年東北地方太平洋沖の噴砂分布の比較

図-5(a)(b)に、神崎町向野（松崎）における噴砂地点の分布を、1987年と2011年の地震を比較して示す。図-5(a)の1987年の地震では旧河道部（中央の円弧状の地区）の噴砂が著しかったが（写真-6(a)(b)）、旧河道の両側の水路には目立った変状は見られなかった。この旧河道と現在の利根川の間には、軽微な噴砂が所々見られた程度であった。旧河道の南側には噴砂・地割れなどの変状は全く見られなかった。図-6(b)の2011年の地震でも、旧河道は全域にわたって液状化し、旧河道の北端（左岸）に沿って流れる水路は、噴砂で埋まっていた（写真-6(c)）。地震直後は、この水路北側の道路は一面湛水したとのことである。1987年当時旧河道の南端（右岸）に沿って流れていた水路は現在では埋め立てられていた。現地に立てられていた案内板には、

った。2011年の地震では、図-6(b)から分かるように旧河道の上流部分には1987年の地震と際と同じような地割れからの噴砂が見られ、噴砂量が下流部分より多い。

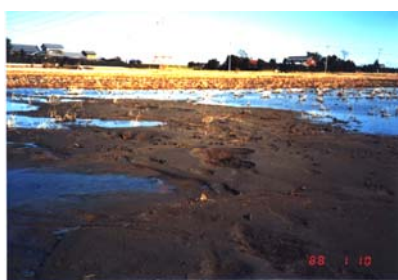
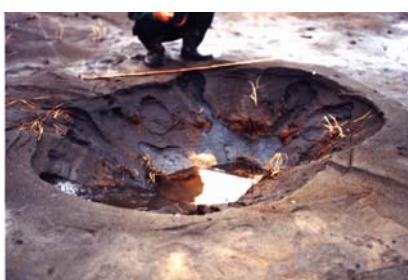
写真-6 千葉県神崎町向野における噴砂の状況

筆者が1987年の地震の直後に神崎町役場から得た情報によれば、向野地区（現在は松崎と呼ばれている）は、利根川の利根川第2期改修工事（1907～1930年）<sup>10)</sup>に伴い直線化した流路が開削され、旧河道は1915年（大正4年）締切、1957～1960年に建設省により利根川の浚渫砂で埋め立てられた。埋立て前の状況は、旧流路の内側（北側）は、水深50～60cmの浅瀬で菱が生えていた。外側は近づけないほど水深が深かった。埋立ては下流側から開始され、埋立て層厚は水深が浅いところでは2m以下、深いところで3～5mだった。その後、1970～1975年にかけて、旧河道の上流部分の砂が建材用に深さ5m程度まで採掘され、珪藻土やローム混じりの売り物にならない山砂で埋め戻された。1987年の地震の際には、上記の山砂で埋め戻されたエリアは、連続した地割れから大量に噴砂し、噴砂が土塁状に堆積した（写真-6(a)）。浚渫砂で埋め立てたままのエリアは写真-6(b)のような噴砂孔と砂火山が多数できたが、噴砂量は山砂で埋め戻されたエリアの方が多か

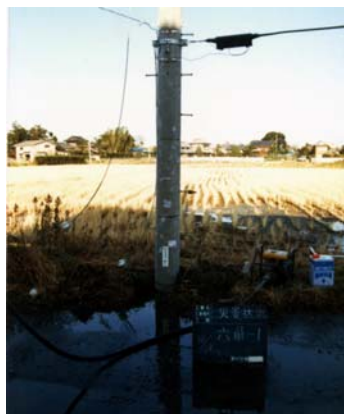
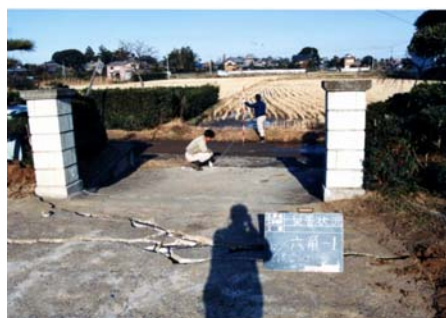
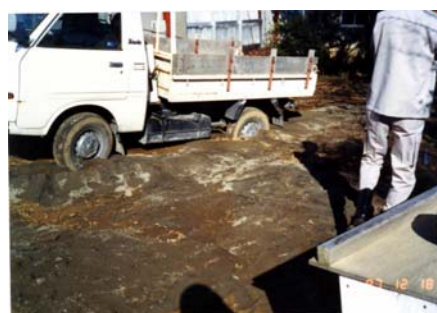
写真-7 稲敷市六角における液状化の状況

1987年の千葉県東方沖地震の直後に筆者が東村から提供を受けた被害資料によれば、六角では57軒の家屋が地震被害を被ったが、そのうち20軒以上に、地盤沈下、家全体が曲がる、土台が下がる、建具の開閉不能など、液状化に起因すると見られる被害が報告されている。この近くに住む稲敷市職員によれば、六角の集落の南東部に位置する道路では、写真-7(a)に示すように、道路面が水田より低くなり湛水し、長さ16mの電柱（うち1/6は埋め込み部）は垂直に沈下して高さ約2mになったとのことである。この電柱の前の住宅の門柱は写真-7(b)に示すように沈下して傾き、その南隣の家の庭では軽トラックが噴砂中に沈んでいた（写真-7(c)）。

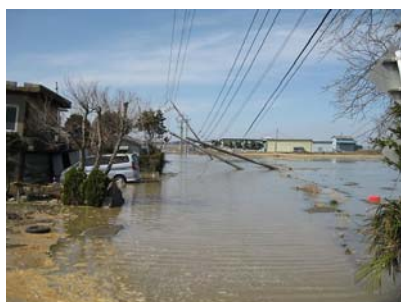
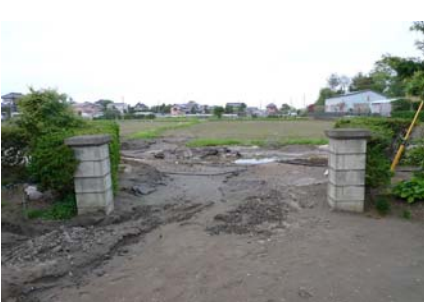
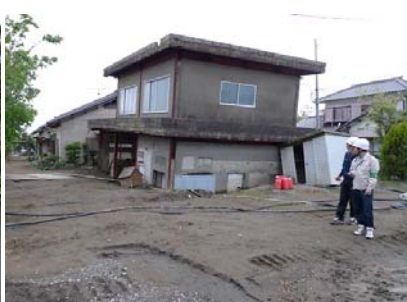
一方、写真-7(d)～(f)は、2011年東北地方太平洋沖地震の後の写真である。写真-7(a)と同じ場所の電柱は大傾斜し、道路や農地は湛水して、埋立て前の沼を再現したような光景になっていた（写真-7(d)）。写真-7(b)の門柱は、さらに20cm沈下していた（写真-7(e)）。写真-7(a)のトラックがあった敷地の住宅は窓の高さまで約1m沈下した（写真-7(f)）。六角地区は1987年、2011年の両地震ともに液状化が著しく、中でも写真-7の一角が最も被害が甚大であった。

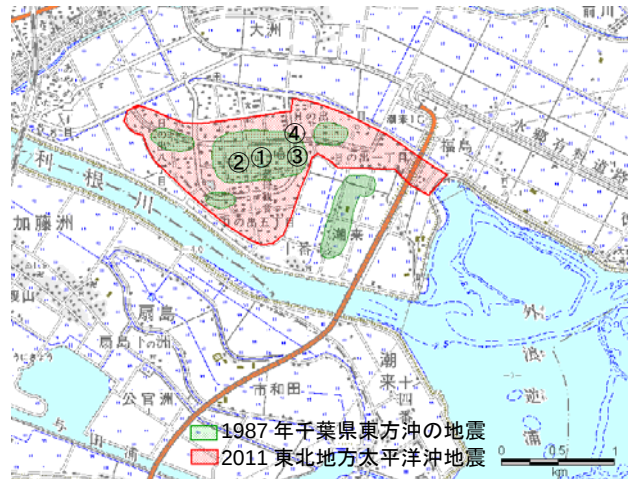
図-6 潮来市日の出における液状化発生領域

利根川の下流部の北岸には、霞ヶ浦に続く西浦、北浦、外浪逆浦、内浪逆浦などの湖沼がかつては広がっていた。これらは、戦後、農林省により干拓され水田化された。筆者の現地調査および潮来町役場によれば、1987年の地震では、これらの干拓地では、噴砂は確認されなかった。しかし、内浪逆浦干拓地の水田に盛土して造成した潮来市日の出団地では、液状化被害が発生した。図-6の①の潮音寺境内では噴砂があり、ひょうたん池周辺での噴砂が特に多かった。図-6の②では、噴水高さが5m位に達し、電線に届くほどであったとのことである。図-6の③では歩道での噴砂や陥没が特に著しかった。図-6の④では直径2mの噴砂孔ができた。潮来町役場（1987年当時）のよれば、日の出地区内では元水路があったところで下水管の浮き沈みが特に激しく、GL-1.5mに埋設された径25cmのビニール管は最大25cm、径45cmのヒューム管は最大20cm程度浮上したとの

今回の東北地方太平洋沖地震では、図-6に示すように、1987年より広範囲かつ激しい液状化が発生し、多数の住宅とライフラインに被害を生じた。盛土を施していない干拓地（図-6中、日の出南方の扇島、市和田）での噴砂は比較的軽微であり、全く認められなかった地区もある。また、1987年に道路が波状変形し水田で噴砂があった日の出地区の南西の潮来市十番では今回は噴砂は報告されていない。

1987年の地震の後に筆者が潮来町役場から得た情報では、盛土の厚さは平均2.8m程度で、外浪逆浦の浚渫砂7,288,221m<sup>3</sup>をサンドポンプで吹いて造成したとのことである。日の出地区内のボーリングデータによると、地表面はT.P.+2m程度で、地下水位はGL-約1m、厚さ4m程度の盛土（貝殻混じり中砂）が施されており、その下位は厚さ約6mのシルト質粘土、その下はN値20以上の貝殻混じり中砂である。盛土のN値は10未満であることから、盛土が液状化したと推定される。

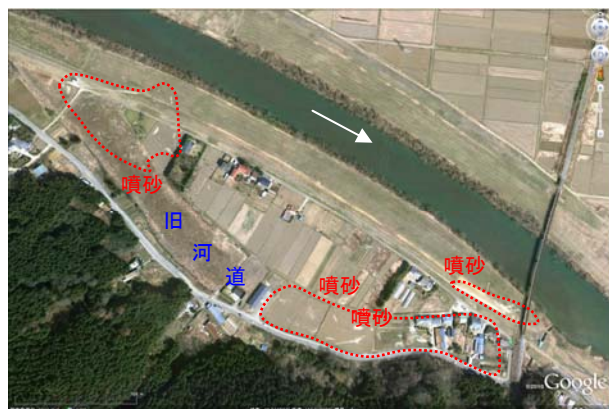
写真-8 江合川右岸西八反崎・北和渕の旧河道における噴砂 (2011/4/6 撮影 Google Earth 画像に加筆)

中でも、江合川右岸0～1km付近（石巻市桃生町神取字西八反崎から和渕北和渕）では、今回の東北地方太平洋沖地震で噴砂が多数見られた（写真-8）。噴砂は、旧河道が最も多いが、旧河道と江合川の間や堤外地にも発生している。ここでは1978年宮城県沖地震の際、旧河道に沿って広範囲な噴砂が発生し、堤体には横断方向の亀裂が発生した。2003年5月に発生した宮城県沖の地震でも旧河道上に噴砂が生じ、さらに、2003年7月に発生した宮城県北部の地震の際にも噴砂が発生した<sup>12)</sup>とのことであり、東北地方太平洋沖地震で4回目の液状化発生となる。
