2011 年東北地方太平洋沖地震津波による 岩手県宮古市の津波被害調査

嶋原良典¹・有田守²・長谷部雅伸³・大久保陽介⁴

2011年東北地方太平洋沖地震津波における岩手県宮古市の津波現地調査を実施し、津波痕跡高の測定および堤防や建物など構造物の被害状況について調べた。津波の高さは宮古湾から尾女遊戸で浸水高が5-10m、遡上高が10-20m、田老では最大で22.0mの遡上高であり、宮古湾の浸水範囲は1933年昭和三陸津波と1960年チリ津波を上回る規模である。津波痕跡高と堤防高との比較から、堤防による津波低減効果が確認された。さらに、RC造および鉄骨造の建物の被災状況について調べた。RC造は漂流物が衝突した例を除き、全て無被害であった。一方、鉄骨造は津波が建物高を越えていない状況では無被害であったが、ほぼ同じ外力条件下であっても、建物高を越える津波により建屋の上部から押しつぶされることで、建物全体が破壊する被害が確認された。

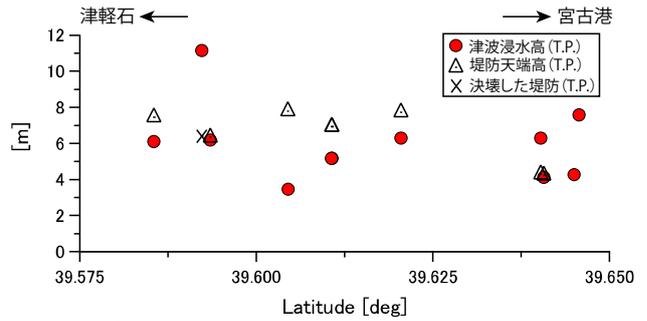
図-6 宮古湾における津波浸水高と堤防天端高の関係

図より、堤防が決壊せずに残っている地点における浸水高は堤防天端高よりも明らかに小さく、一方で堤防が決壊した地点（地点9、金浜）では周辺の浸水高よりも大きい。また、宮古港付近は堤防が整備されていないが、堤防のある湾奥（津軽石）側の値と同程度である。以上の議論から、津波は堤防によって低減されており、特に湾奥での実際の津波高は、湾入口に比べて大きかった可能性がある。ただし、このことは数値解析等によって、堤防が整備されていない場合の浸水状況について検証する必要がある。

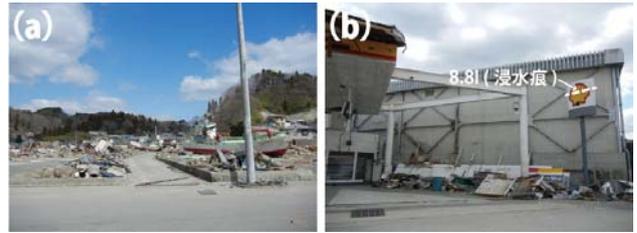
写真-1 (a) 鯨ヶ崎の被害の様子 (b) 港町(地点3)の痕跡

宮古港では、魚市場や水産加工施設等が数多く立地し堤防は整備されていない。そのため、岸壁を乗り越えた津波は減衰せず、そのまま鯨ヶ崎の市街地を氾濫したと考えられる。鯨ヶ崎では多くの木造家屋が流され、甚大な被害を受けた（写真-1(a)）ここでは、港町（地点3）におけるガソリンスタンド看板の浸水痕（写真-1(b)）を測定し、浸水高8.8m（浸水深6.4m）であった。

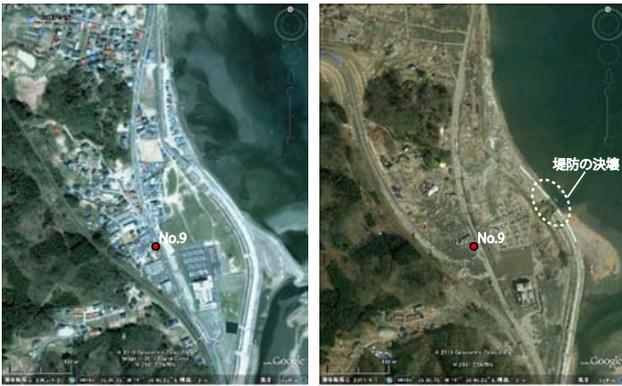
図-6 金浜周辺の津波前後の変化 (Google Earth)

金浜地区は宮古湾の湾奥に位置し、図-6と写真-2に示すように堤防が約35mにわたり決壊していた。また、法尻部の地盤は大きく洗掘され、裏法部のコンクリートの被覆工や中詰めされた砂が流失して破堤に至っている。この地域ではほとんどの木造家屋が破壊・流出し、JR山田線の線路も流失した。さらに、ここには自動車販売店や温泉施設、ガソリンスタンドなどの車両が駐車する施設が密集しており、津波により瓦礫となった多数の車両が集積されていた。ここでは地点9において、自動車販売店の看板の浸水痕を測定し、浸水高12.2m(浸水深9.1m)と、他の地点に比べて大きな値であった。

金浜で堤防が決壊し、被害が甚大となった理由としては、ここが湾奥に位置するために津波のエネルギーが集中しやすい地形であったことや、堤防天端高が他の地域に比べて低かった(図-6を参照)こと

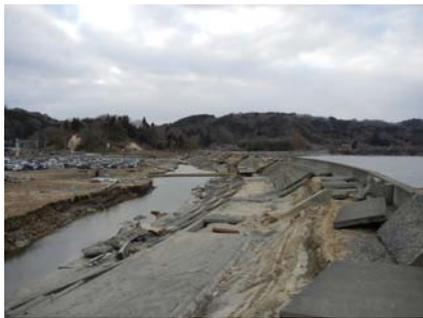
写真-2 決壊した堤防 (金浜)

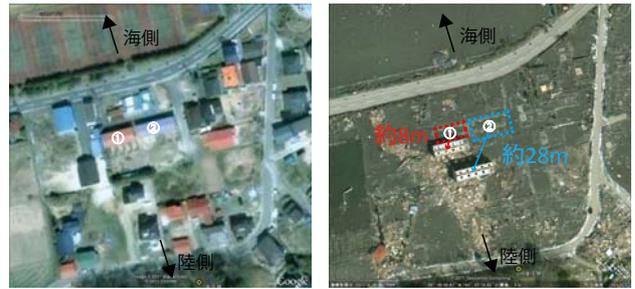
図-7 赤前地区の集合住宅の流失位置 (Google Earth)

一方、住宅地では補強ブロック造の集合住宅が2棟、転倒していた。図-7に津波前後の衛星画像(Google Earth)を、また写真-3に各棟の被害の状況を示す。①は約28m、②は約8m陸側に流されている。周辺の木造家屋が全て破壊されているため、この地点での浸水高は不明であるが、すぐ裏山の遡上高9.7m(地点11)や地点10の高さを鑑みると、浸水深は3-4m程度であったと推察される。①、②のいずれも基礎ごと転倒しており、①では杭頭が破壊されていることも確認された。また、①は基礎部が海側を向いて倒れていたが、②は屋根が海側を向いていることから、第1波目の押し波だけでなく引き波も強く作用していたと考えられる。

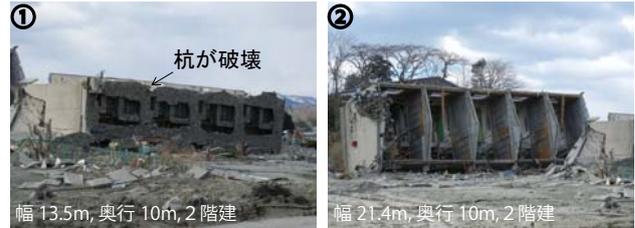
基礎部が海側を向いている

屋根が海側を向いている

写真-3 赤前地区の転倒した集合住宅

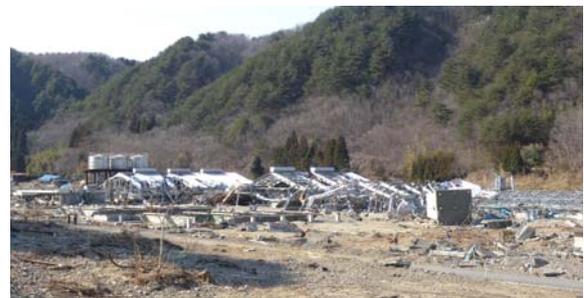
写真-4 水産試験場の被害の様子 (尾女遊戸)

内陸の水産試験場の施設が全て浸水していた。ここでは漂着ゴミの分布から、遡上高17.6mを測定した。施設被害の様子を写真-4に示す。最も海側に近い鉄骨造の建屋が、上方から押しつぶされたように破壊されていることがわかる。これは、水平波力のみならず、建屋の高さを上回る津波が屋根に対して力を加えることにより生じた可能性がある。

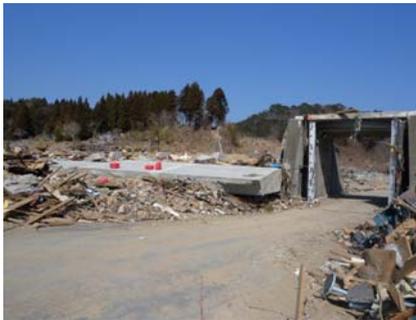
写真-6 津波により決壊した堤防（海側から撮影）

堤防の被害は主に海側の堤防（堤防中心位置から東側および南側）に集中していた。東側の堤防は完全に破壊されており、海側の法面が海側に向けて転倒し（写真-6）、また被覆コンクリートが陸側と海側の両方に散乱していた。一方、南側の堤防は決壊せず部分的な破壊が生じており、陸側の法面で被覆コンクリートが剥離し、法尻では大規模な洗掘が見られた。このことから東側の堤防は、はじめの押し波では南側の堤防と同様に陸側の破壊が進展し、その後、引き波の流れによって海側の法面が崩壊したと考えられる。

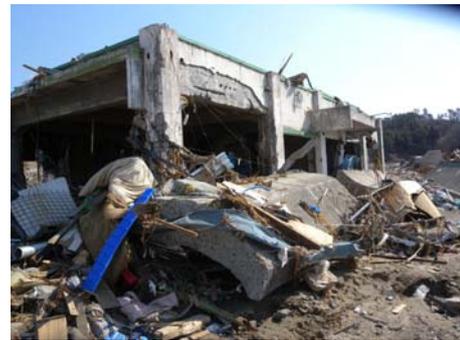
写真-7 田老でのRC造建物の被害 (B04)

RC造についてはB04を除き、全て無被害であった。壁に残された浸水痕から浸水深を測定できたものは全て5m以下であり、これは松富らの結果と一致する。また、屋根の高さを越えた場合でも構造は健全であった。なお、B04は決壊した堤防のすぐ裏手に位置し、破壊され流失した被覆コンクリートの一部が漂流物となって衝突したことにより、構造の損傷が発生していた（写真-7）。

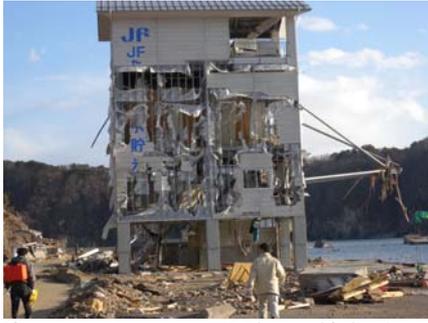
写真-8 田老での鉄骨造建物の被害 (B01)

鉄骨造については製氷貯水塔（B01）で13.4m、ホテル（B05）で11.7mであったが、ともに構造の損傷は見られなかった（写真-8）。一方で、B01と同じ田老漁港内に位置する水産加工場（B02）は、上部から押しつぶされており全壊であった（写真-9）。B02の建屋の高さは不明であるが、B01では津波が建物高を越えていない状況であることから、B02は尾女遊戸の例と同様、津波が建屋の高さを越え、水平波力と上部からの波力が作用することで破壊された可能性がある。このように同じ構造形式、ほぼ同じ外力条件であっても、被災程度に違いが現れる事例が確認された。

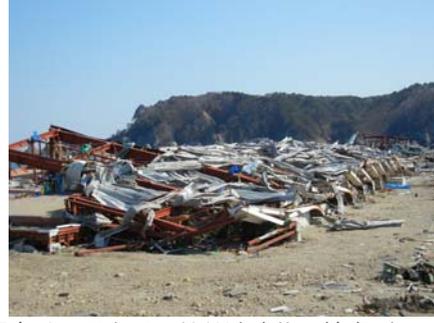
写真-9 田老での鉄骨造建物の被害 (B02)

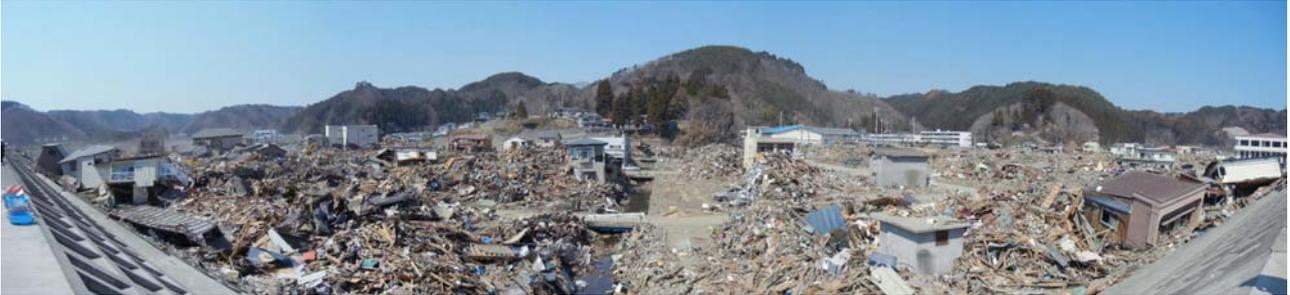
田老で測定された津波痕跡高の詳細を図-8に示す。図中には原口⁷⁾による浸水限界と、決壊部分も含めた堤防を示している。田老では総延長2.4km、天端高T.P.+10mの堤防がX字状に配置され、市街地は堤防中心位置から北方向と西方向に延びる内陸側の堤防内側と、東側に延びる海側の堤防内側に広がっていた。今次の津波では、東方向に延びる堤防は決壊し、さらに内陸側の堤防も乗り越え、市街地全体が壊滅的な被害を受けた。堤防中心位置から撮影した、内陸側の市街地の様子を写真-5に示す。RC造や鉄骨造の建物が残るのみであり、浸水範囲内の木造家

屋は全て破壊・流失していた。したがって本調査では、遡上高は斜面上に散乱する漂流ゴミなどから、浸水高は上記の建物に残された浸水痕から測定した。

写真-5 田老での市街地の被害の様子（堤防中心位置から内陸側を撮影）
