# 航空レーザー計測による液状化地盤沈下マップの精度評価と浦安市の地盤と構造物変位の状況

2011年東北地方太平洋沖地震により、東京湾岸の広域で液状化現象及びそれに伴う地表面の沈下が観測された。東京大学生産技術研究所小長井研究室と朝日航洋（株）は最も液状化被害の激しかった地域のひとつである千葉県浦安市の上空から航空レーザー測量による地表面標高の計測を行い震災前の標高と比較し、地殻変動などの影響を除去した液状化のみによる標高変化マップを作成している。この作成にあたっては杭支持建物の屋上標高を基準点とした標高差分補正が行われているが、その精度をより多くの標点を用いて再検討するとともに、地盤のみならず戸建住宅、工場建屋、護岸擁壁などの構造物の変位検出を試みた。

## VERIFICATION OF ACCURACY OF LIQUEFIED SOIL SUBSIDENCE MAP OF URAYASU FROM AIR-BORNE LIDAR SURVEY AND DISPLACEMENT-INFLECTED DAMAGE TO STRUCTURES AND THEIR SUBSOILS

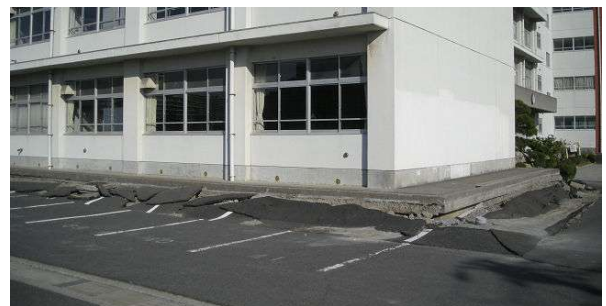
液状化による主な被害は、一般住宅や低層構造物の傾斜と変位、杭基礎構造物と周辺地盤で生じた大きな段差、路面舗装の損壊、上下水道・ガスなどライフライン地下構造物の寸断などである。これらの被害を受けた地域の多くでは、表層地盤の砂質土が填砂として大量に地上に噴出したため、地表面の沈下が見られた（写真-1）。

写真-1 液状化による地盤沈下の様子(浦安南高校)

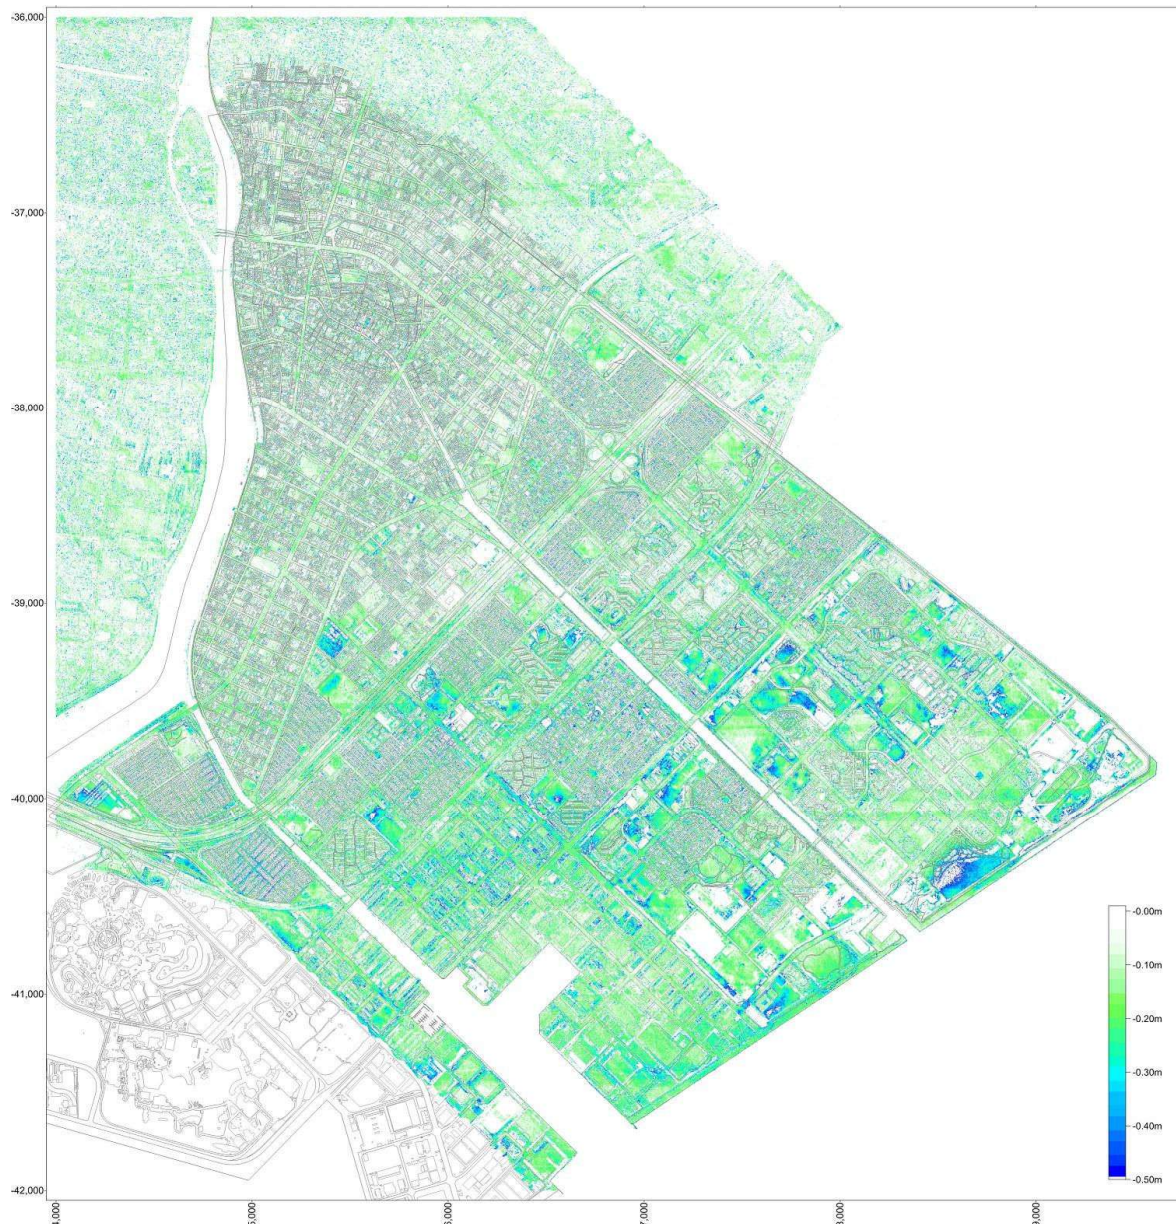
図-3 沈下マップ

上記（2）で再検証された鉛直方向の較差補正值（+21cm）を用いて、液状化地盤の沈下マップを再描画した（図-3）。本マップにおいては路肩や空地に積まれた填砂などを除外するため沈下量のみを表示している。なおこのマップは東京大学生産技術研究所小長井研究室のウェブサイトで閲覧可能である<sup>1)</sup>。

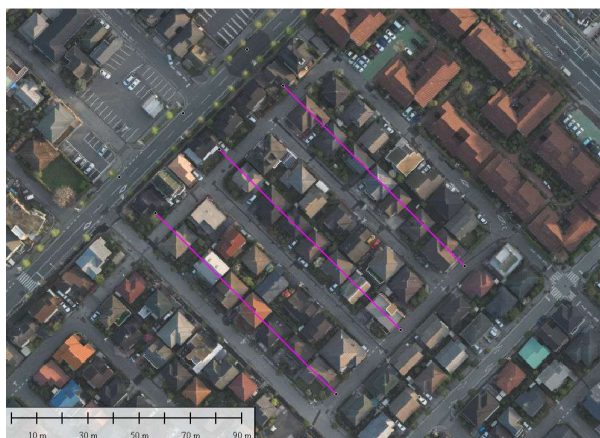
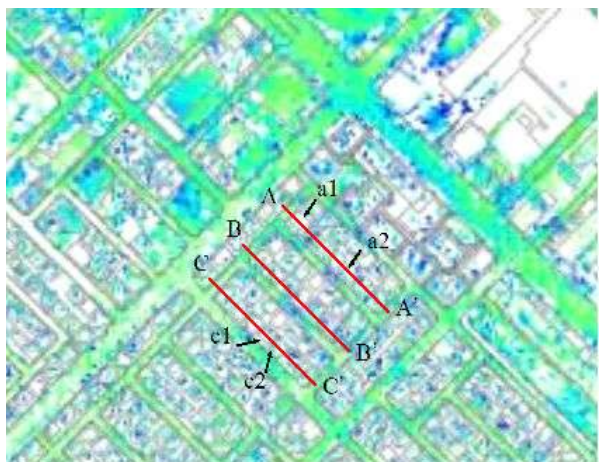
図-4a 弁天2丁目の航空写真および測線位置

図-4b 弁天2丁目の沈下の様子および測線位置

浦安市内の液状化被害の中でも、埋立て造成地に立地する戸建住宅の沈下・傾斜被害が激甚であった。中でも弁天2丁目の一部地域では被害の激しい住宅群が帯状に観測されたことが報告されている<sup>5)</sup>。そこでこの帯を横切るように測線A-A'～C-C'を設定し（図-4）、DSMデータから断面を切り出して観察を行った。

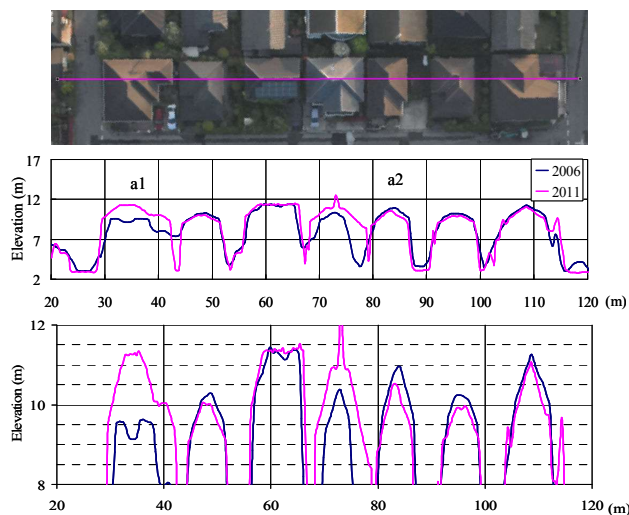
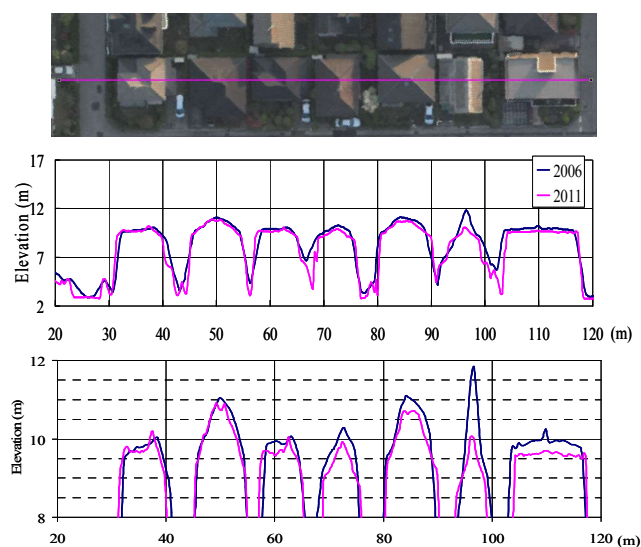
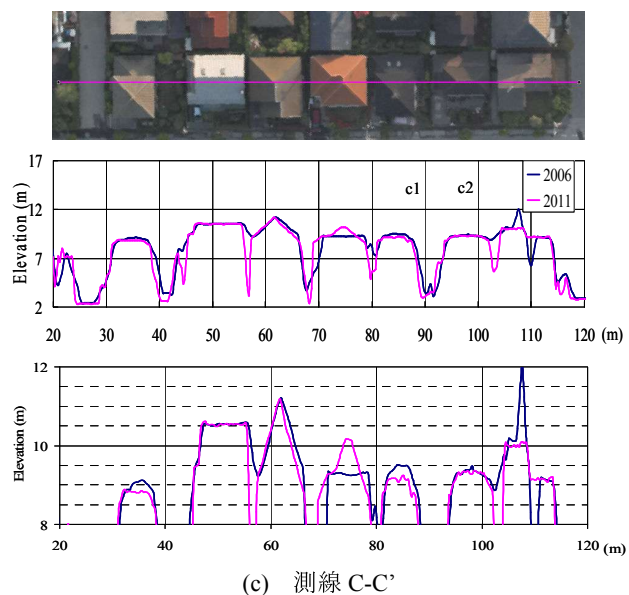
図-5 弁天2丁目各測線の断面

図-5に各測線を含む航空写真と切り出された断面を示す。なお各測線とも、下段のグラフは屋根付近の標高を拡大表示したものである。多くの屋根面で10cmから最大20cm程度の沈下が発生していることが確認できる（測線A-A'上の住宅a2など）。なお標高変化が極めて顕著であったり屋根型が変化しているもの（測線A-A'上の住宅a1、測線C-C'

上の住宅c1、c2など）については液状化による標高変化以外の要因であると推測され、震災前の計測時に撮影されたオルソ画像を用いて増改築の様子などを確認する作業を進めている。

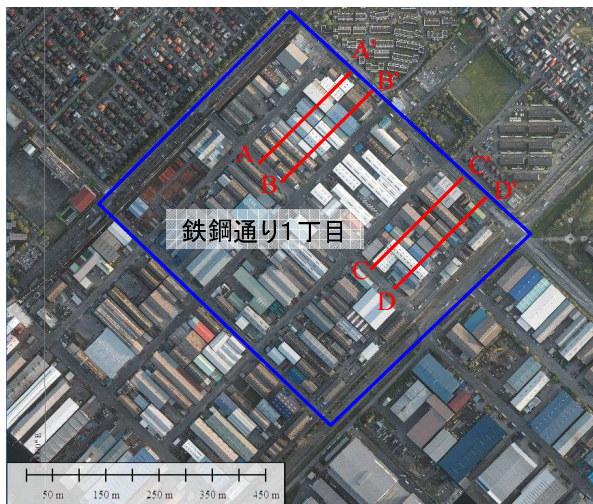
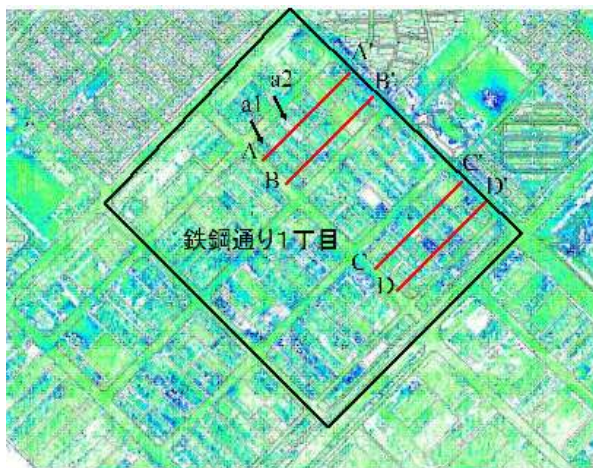
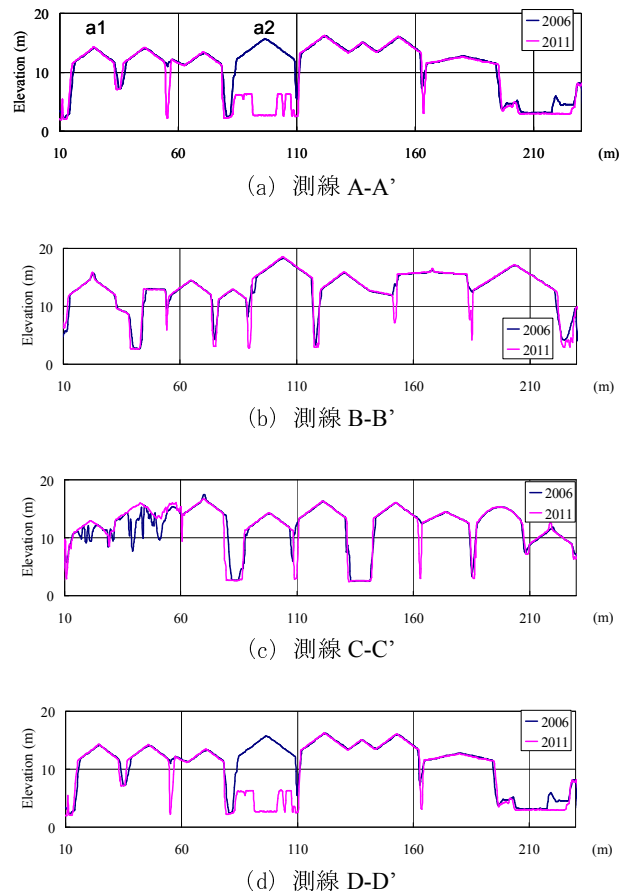
図-7 鉄鋼通り1丁目各測線の断面

JR京葉線を挟んだ弁天町の南東側には鉄鋼関連施設が集積する工場地帯となっている。この地区の工場でも沈下や傾斜の被害が報告されている<sup>6)</sup>。ここでは鉄鋼通り1丁目地区を例にとり図-6に示される測線A-A'～D-D'を設定し、断面の観察を行った結果を図-7に示す。

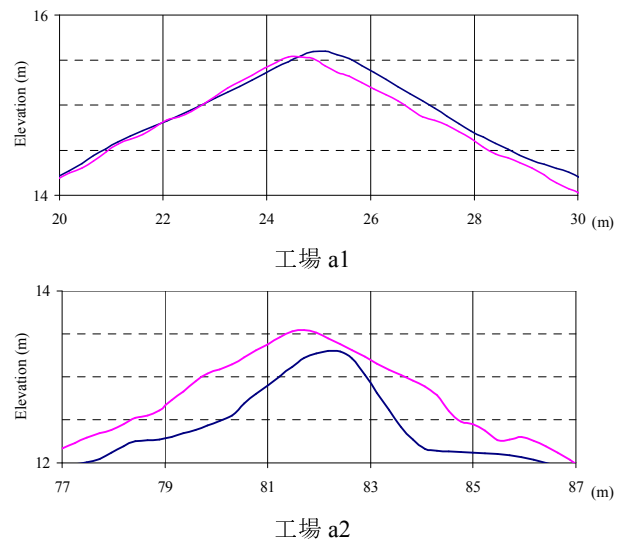
測線上の建物のうち、沈下マップ上で青色の濃いもの（測線A-A'上の工場a1）、逆に真白であるもの（測線A-A'上の工場a2）を抽出し、屋根断面を拡大したものを図-8に示す。屋根面の沈下あるいは隆起の様子を確認することができる。また工場a1においては鉛直方向の較差に加えて水平方向への較差も確認できるが、2章で述べた通り水平方向の位置情報についてはある程度の幅を見込む必要があり、水平方向に関する変位をより高い精度で論じるための検討は今後の課題である。

図-8 屋根面の沈下または隆起の様子

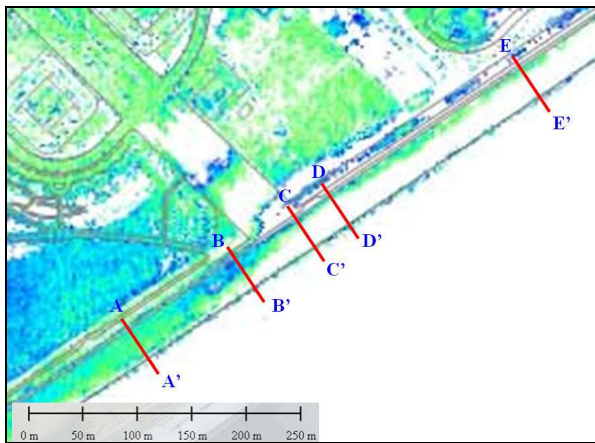
図-9a 明海地区海岸部の沈下の様子と側線位置

埋立て地の護岸表面の標高変化を観測した様子を示す。図-9aは沈下マップのうち、明海地区の海岸部を拡大したものである。波除工背面（図中の実線矢印）の地盤が沈降している様子がわかる。現地で撮影した写真（図-9b）からも、波除工と根固め工（破線矢印）を覆うアスファルト舗装が海側に押し出した様子が観察できる。

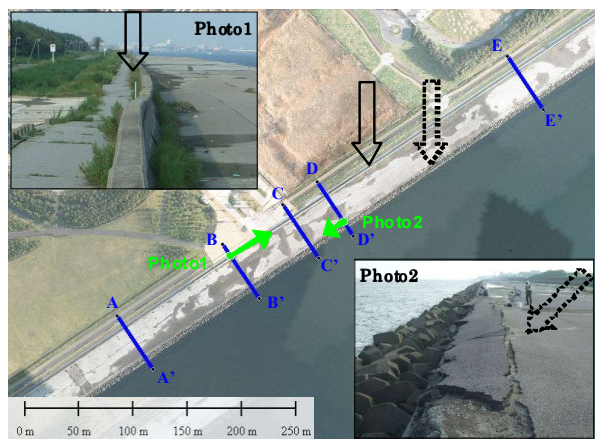
図-9b 航空写真及び現地写真による護岸変位の様子

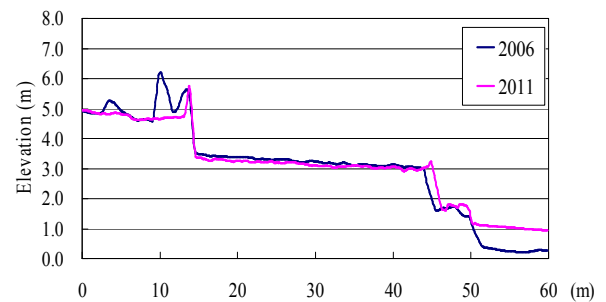
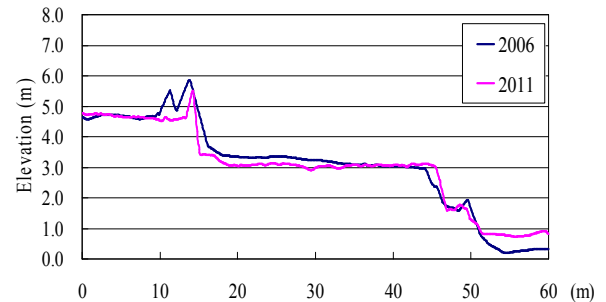
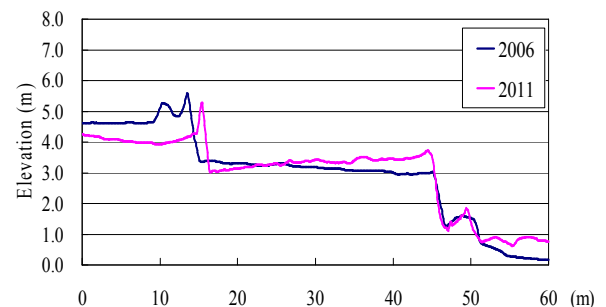
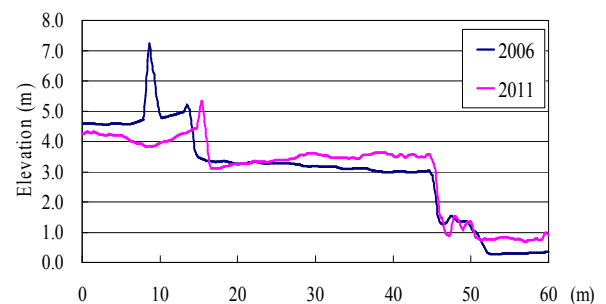
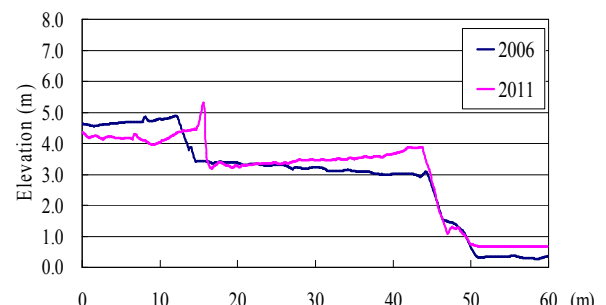
図-10 海岸部各測線の断面

データから上図に示す測線 A-A'～E-E'の断面を切り出した結果を図-10に示す。測線 A-A'と測線 B-B'では、根固め工接水部付近の舗装の隆起は観察されず、波除工の押し出された様子もなかった。測線 C-C'と測線 D-D'は、波除工が海側に孕み出している箇所を切り取った測線である。切り出した断面にも、2m程の波除工の孕み出しと、根固め工付近の隆起は明確に現れている。差分図上で根固め工付近の赤色が特に濃い、つまり隆起の大きい箇所を切り取った測線 E-E'では最大 0.5m程度の隆起、また波除工については約 2～3mに及ぶ孕み出しが確認できる。

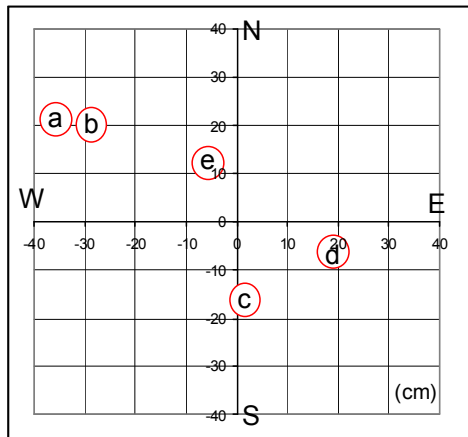
図-13は表-2に示した各建物の水平較差を座標平面上にプロットしたものである (原点は震災前後のDSMを比較して較差がないことを示す)。特にマンションa及び福祉施設bにおいて北西方向に顕

図-13 計測対象建物の水平較差  
(2011-2006年)

著な較差が生じていることが読み取れる。

この計測結果からは、2地点の付近一帯の表層地盤が液状化により強度を失って標高の低い側へ流動を起こし、実際に水平変位が発生した可能性が示唆される。もちろん、現段階では上述した計測機器による誤差範囲内であるとも言えるため、液状化が発生していない（＝側方流動の発生していない）地域における計測サンプル数を増やす等、水平較差発生要因についてはさらに検証を進めていく予定である。

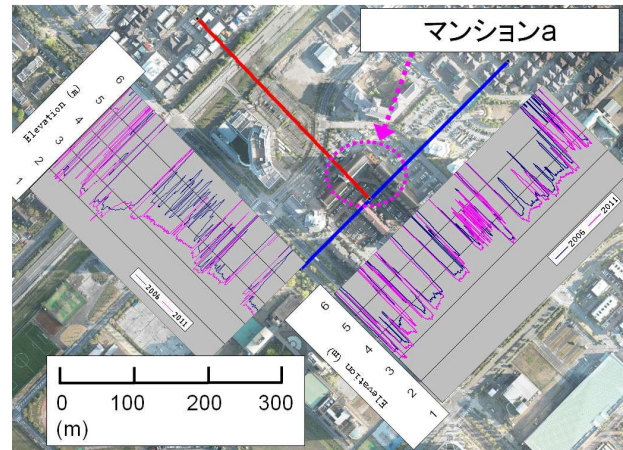
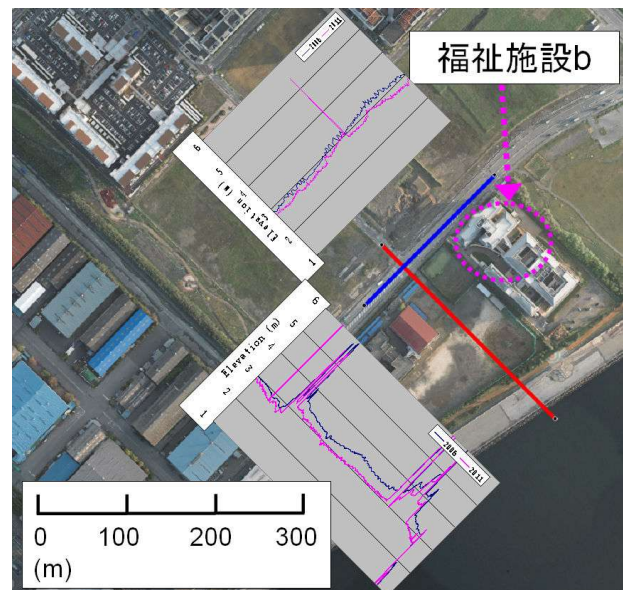
この2地点の周辺にて、DSMから地表断面を切り出してみると、計測対象建物の敷地が北西側道路・隣地に比べ高くなっていることが判る（図-14、マンションaについては埋立て時期の違いに、福祉施設bについては当該敷地の造成に起因すると思われる）。

図-14a マンション a 周辺の DSM 断面

図-15b 福祉施設 b 周辺の DSM 断面
