2011 年東北地方太平洋沖地震による潮来市 日の出地区の液状化被害分析

橋本 隆雄¹・安田 進²

平成23年3月11日に発生した東北地方太平洋沖地震では、関東地方の広い範囲にわたり地盤の液状化現象が発生し、住宅、道路、河川堤防、港湾施設、ライフライン等に多大な被害が発生した。特に宅地の液状化被害では茨城県潮来市南部の常陸利根川に面した潮来市日の出地区において、干拓地の部分で埋め立て地盤全体に激しい液状化が発生し、噴砂量が多く地区全域の木造家屋の基礎地盤の傾斜・沈下の変形量が多く、15cm以上の沈下が観測されている。

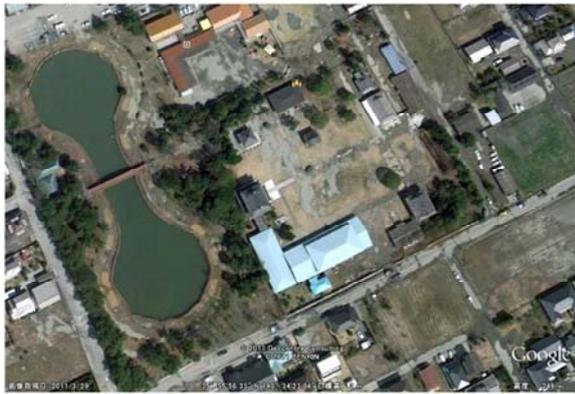
特に宅地の液状化被害では茨城県潮来市南部の常陸利根川に面した**図-2**の潮来市日の出地区において、干拓地の部分で埋め立て地盤全体に激しい液状化が発生し、**写真-1**に示すように噴砂量が多く地区全域の住宅被害を受けた。ただし、北西側の一部区画では干拓地であるにもかかわらず液状化被害はみられなかった。県道101号線と県道50号線の潮来ICを結ぶバイパス幹線道路の南側では、北側に比較して液状化被害の程度が大きい傾向にあり、木造家屋の基礎地盤の傾斜・沈下の変形量が多く、15cm以上の沈下が観測されている。

写真-1 水雲山潮音寺（慈母観音）の敷地での噴砂現象
(Google Earthより)

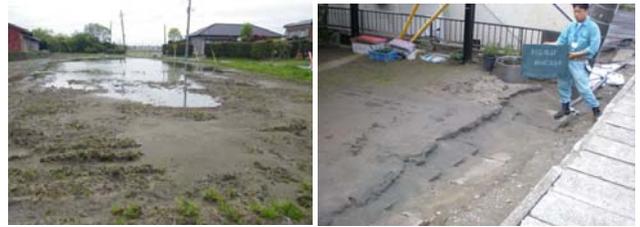
写真-2 地盤の液状化に伴う噴砂状況

日の出地区では、写真-2のような宅地地盤の液状化に伴う大規模な噴砂が生じた。道路に面した多くの住宅が、前面歩道より約20cm～30cmの沈下を生じていた。噴砂により隠された部分も多かったが、写真-3のように基礎に割れや段差等は生じていなかった。日の出中学校では、写真-4のように校舎や体育館が25cm程度抜け上がっていた。写真-5は、干拓中に設置されていた杭が抜け上がっているところで、その周囲の家屋は特に不同沈下により傾いていた。写真-6は、道路の側溝が側方流動によって圧縮され、側溝の蓋が変形して傾き、電柱の傾動もより大きい状況である。写真-7は、同様に側方流動によって圧縮されライフラインの浮き上がり現象を生じているところである。

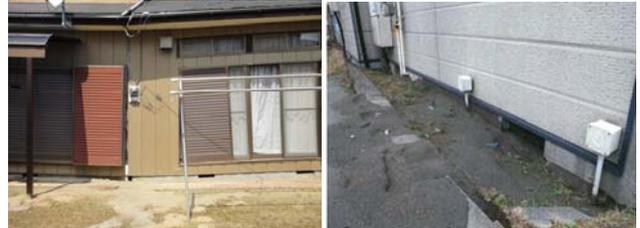
写真-3 建物の基礎部の噴砂現象

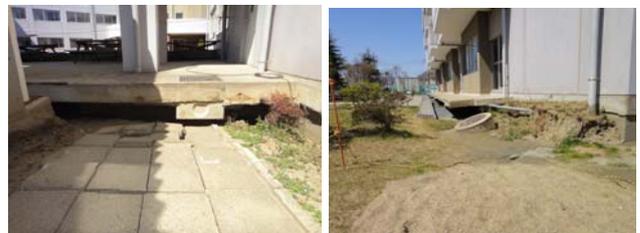
写真-4 建物の基礎地盤の沈下

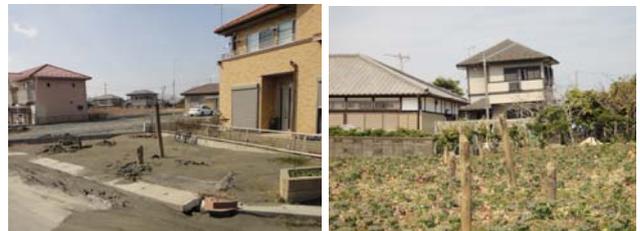
写真-5 杭の抜け上がり

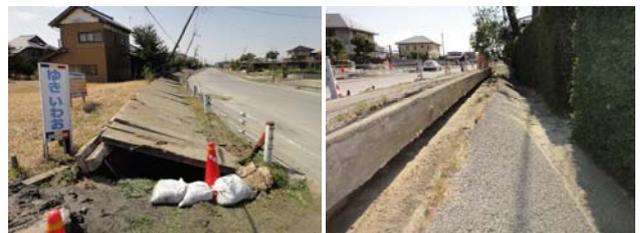
写真-6 地盤の液状化に伴う噴砂状況

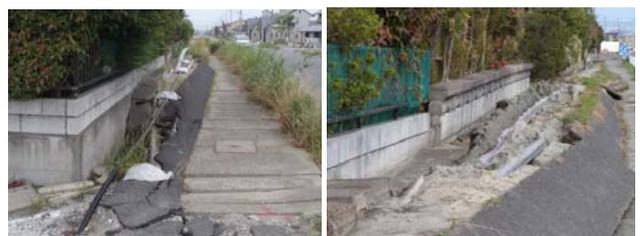
写真-7 埋設物の浮き上がり

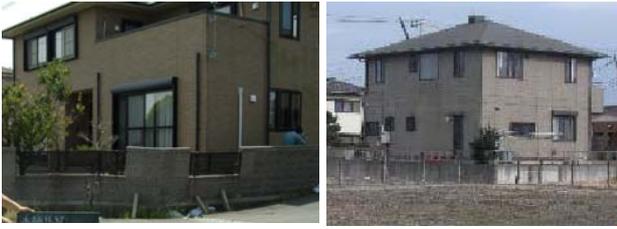
また、写真-8は日の出区5丁目及び6丁目の住宅のうち、周囲は液状化による被害を受けた中で、液状化被害が無い住宅があった。その住宅についてヒアリング調査を行った。その結果、以下ようになった。

- ①5丁目：造成前に鋼管杭を50本程度、長さ7mを打設している。建物の沈下は一切発生していないが周辺地盤が多少沈下している。隣接地の同時期の同構造は等沈下で25cm沈下し、沈下修正工事をしていった。
- ②6丁目：他の敷地に対して周囲を擁壁で囲み、1m程度盛土している。建物の傾斜・沈下はないが、敷地の周辺の擁壁が多少変状している。
- ③6丁目：造成前に鋼管杭を40本程度打設している。建物・地盤の沈下は一切発生していない。

写真-8 液状化による建物沈下が無い住宅

この地域の地下水位は地表面下0.5m程度にあることから、液状化対策は支持層までの杭工法や非液状化層1.5m程度以上あればよいことが明らかとなった。

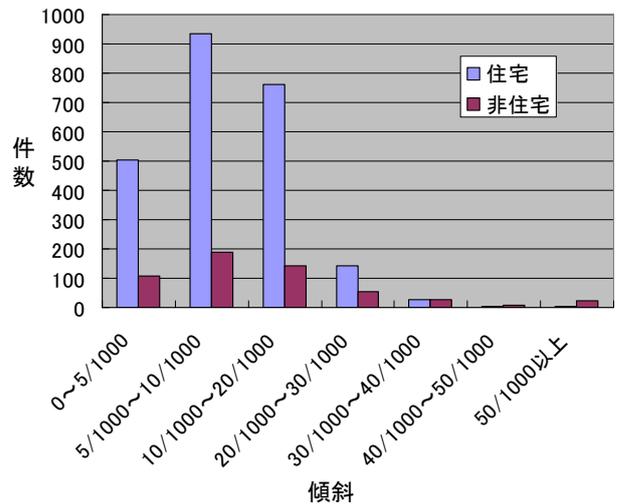
図-12 住宅と非住宅の建物の傾斜量

を計測した結果である。住宅建物の傾斜勾配を10/1,000までは5/1,000刻みで10/1,000以上は10/1,000間隔で集計した結果である。住宅では新基準の軽微な一部損壊は623件に対して、住宅の傾斜勾配が0～5/1,000で502件でほぼ一致していることから5/1,000が建物の軽微な境であることがわかる。また、一部損壊と半壊の合計は1,723件、0～10/1,000の合計1,438件でほぼ一致していることから10/1,000が建物の半壊の境であり、この程度では通常通りの生活していた。

潮来市の罹災証明の旧基準及び新基準の対比し、建物被災判定結果、傾斜量・沈下量を分析した。その結果、住宅の傾斜勾配を5/1,000以下になるようにすれば一部損壊以下にすることができることがわかった。また、10/1,000以下で通常通りの生活している建物の半壊以下になることがわかった。現在復旧対策として、液状化対策や沈下修正では10/1,000以下になるようにする必要があると考える。

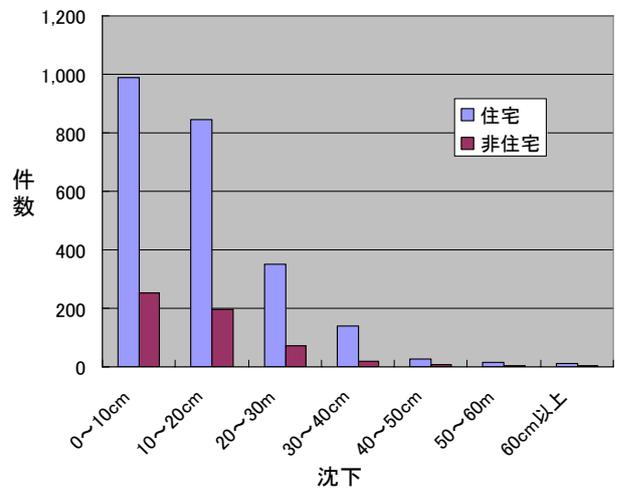
図-13 住宅と非住宅の建物の沈下量

図-11は罹災証明による住宅及び非住宅の建物の沈下を平面図に示したものである。表-3及び図-13は、住宅及び非住宅の建物の傾斜勾配を計測した結果である。さらに、非住宅では新基準の被害なし及び一部損壊は165件に対して、住宅の傾斜勾配が0～5/1,000で108件でほぼ一致していることから5/1,000が建物の軽微な境であることがわかる。また、一部損壊と半壊の合計は353件、0～10/1,000の合計297件でほぼ一致していることから10/1,000が建物の半壊の境であることがわかる。

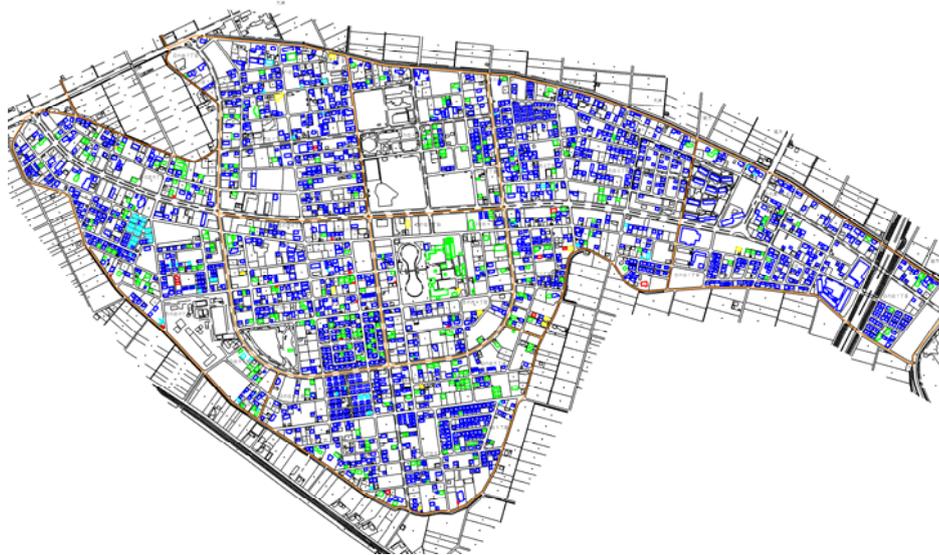
図-9 建物被災判定結果

表-1は、潮来市の罹災証明の旧基準及び新基準の対比である。新基準では液状化での建物被害の罹災証明の判定が上がり、被害なしはすべて一部損壊になっていることが分かる。図-9は、罹災証明による建物被災判定結果を平面図に示したものである。

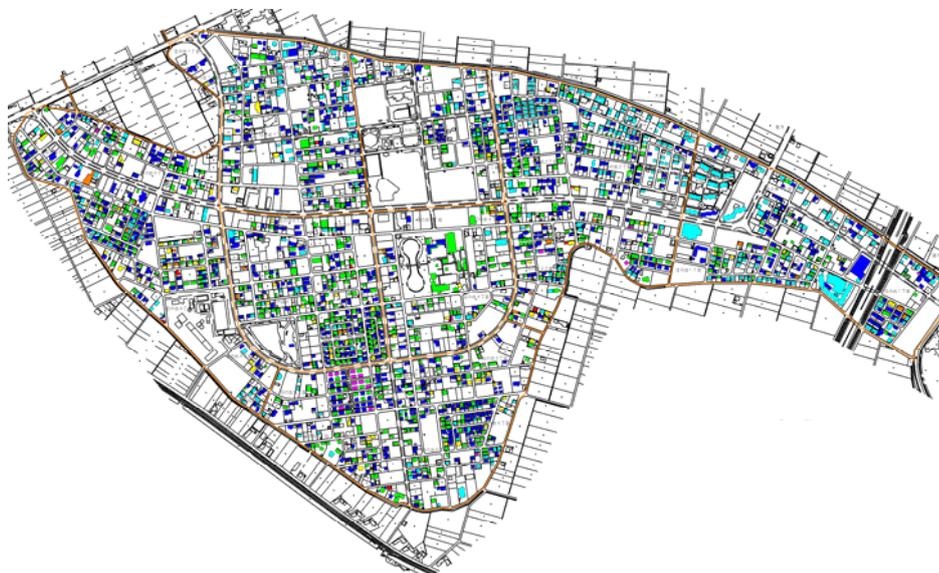
図-10 建物の傾斜量による分類

図-10は、罹災証明による住宅及び非住宅の建物の傾斜勾配を平面図に示したものである。建物被災判定結果ですべて住宅が液状化による被害としている。

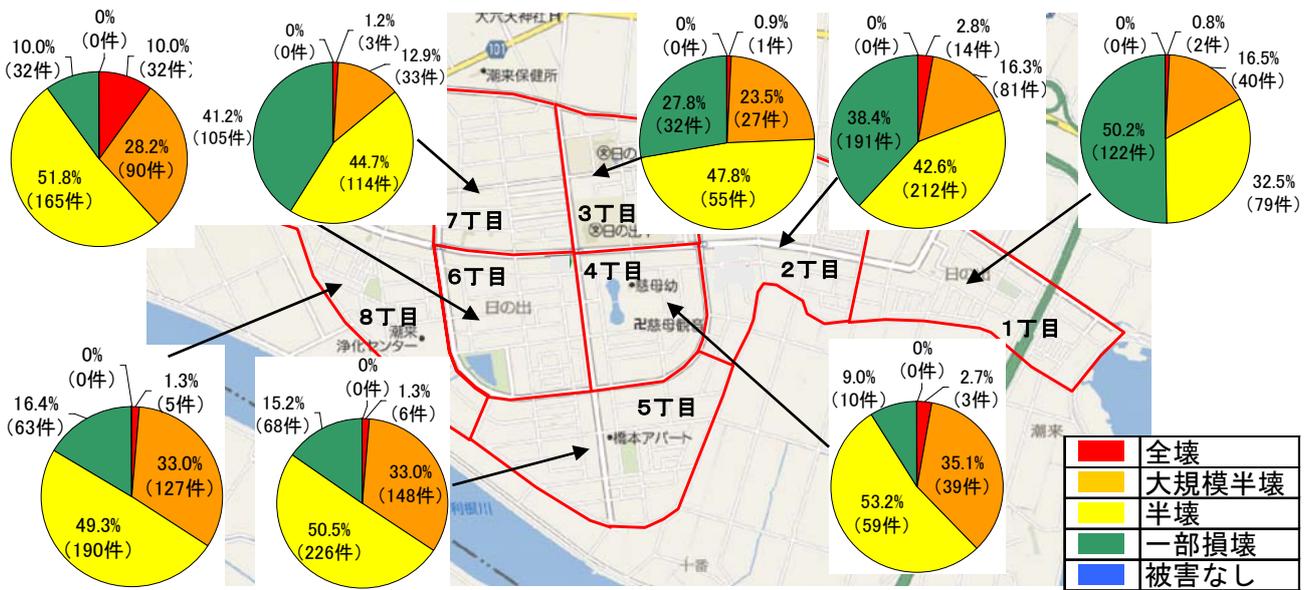
図-14 丁目ごとの建物被災判定結果

また、図-14は丁目ごとの建物被災判定結果をグラフにしたものである。4・5・6・8丁目が大規模半壊及び半壊となっていることから幹線道路の南側に当たる宅地被害が甚大であることがわかる。

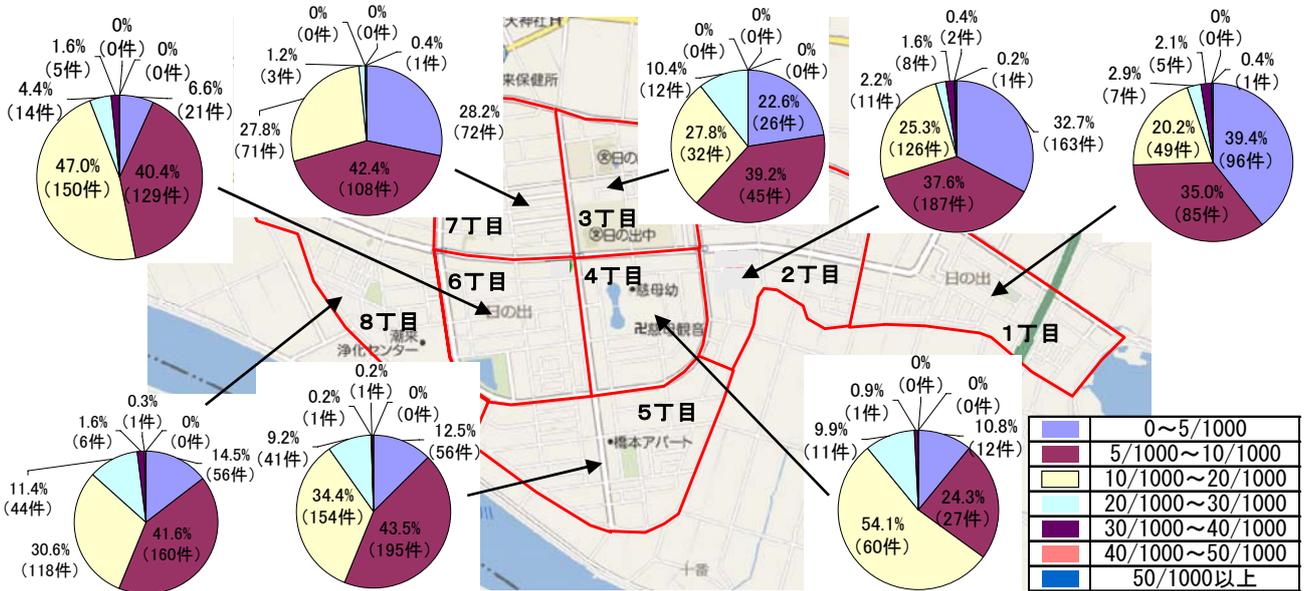
図-15 丁目ごとの住宅建物の傾斜量

図-15は丁目ごとの住宅建物の傾斜量をグラフにしたものである。10/1,000以上の傾斜量が4・6丁目で半数以上を占め、5・8丁目で44%を占めていることから同様に幹線道路の南側に当たる宅地の傾斜被害が甚大であることがわかる。

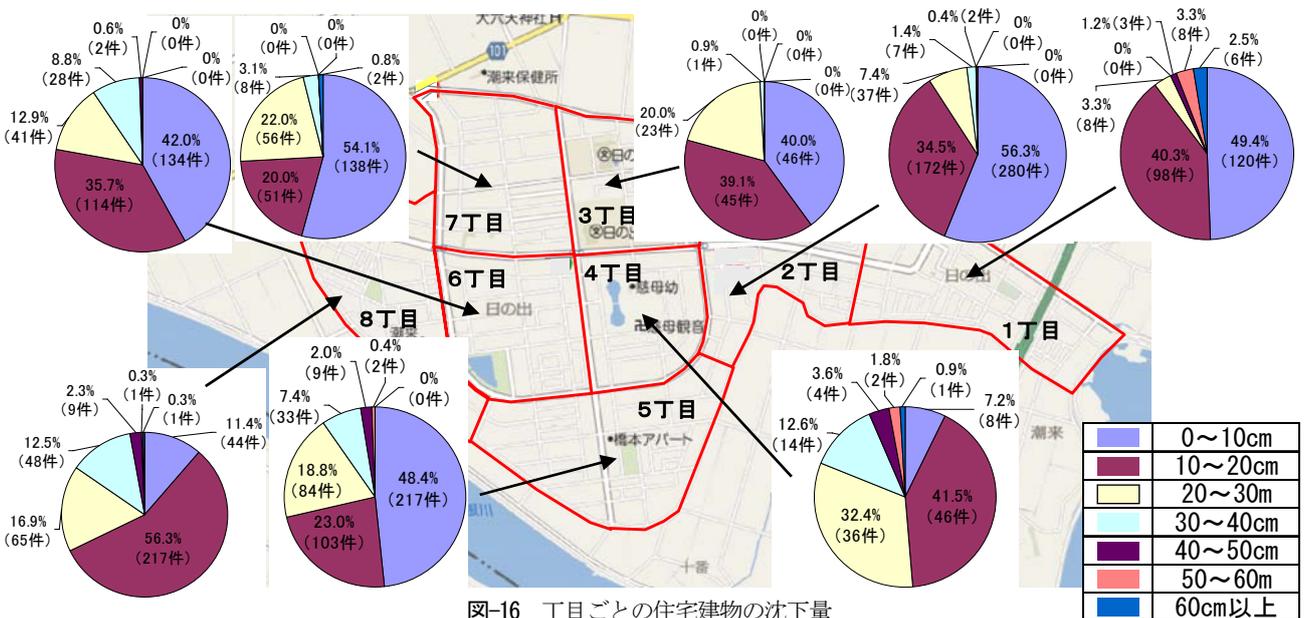
図-16 丁目ごとの住宅建物の沈下量

図-16は丁目ごとの住宅建物の沈下量をグラフにしたものである。10cm以上の沈下量が4丁目で93%、8丁目で89%を占めていることから同様に幹線道路の南側に当たる宅地の沈下被害が甚大であることがわかる。

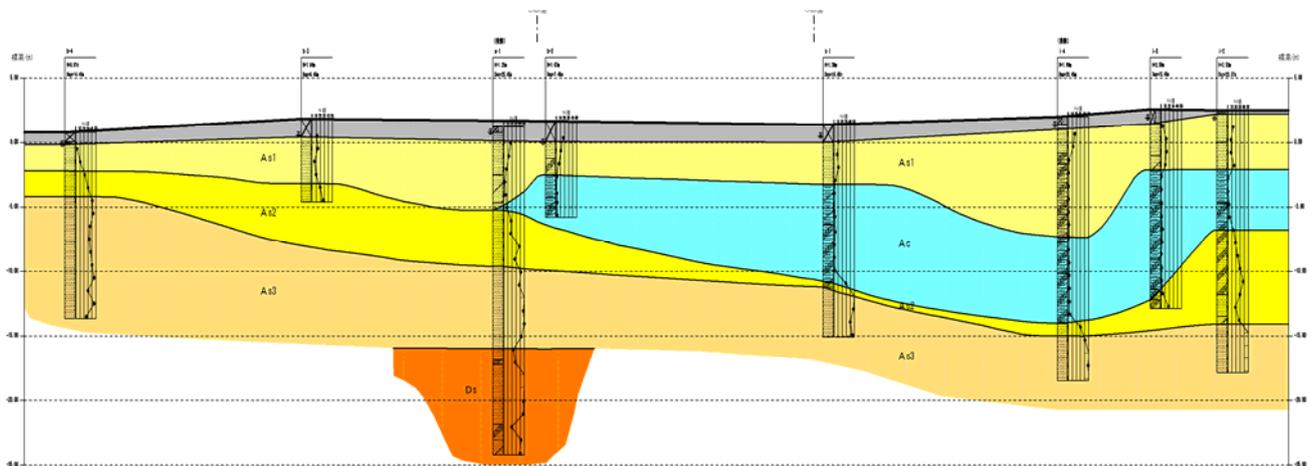
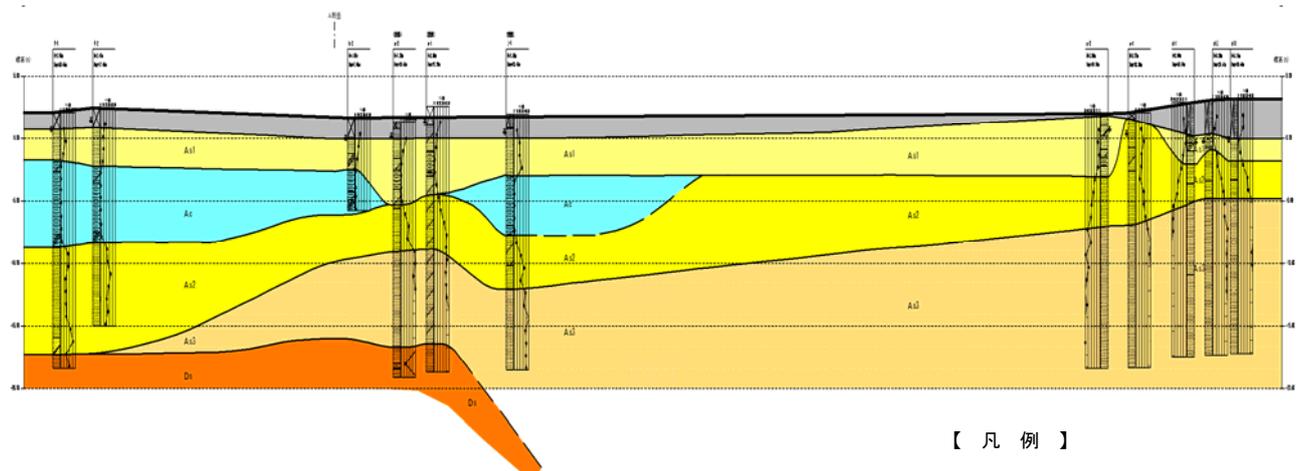
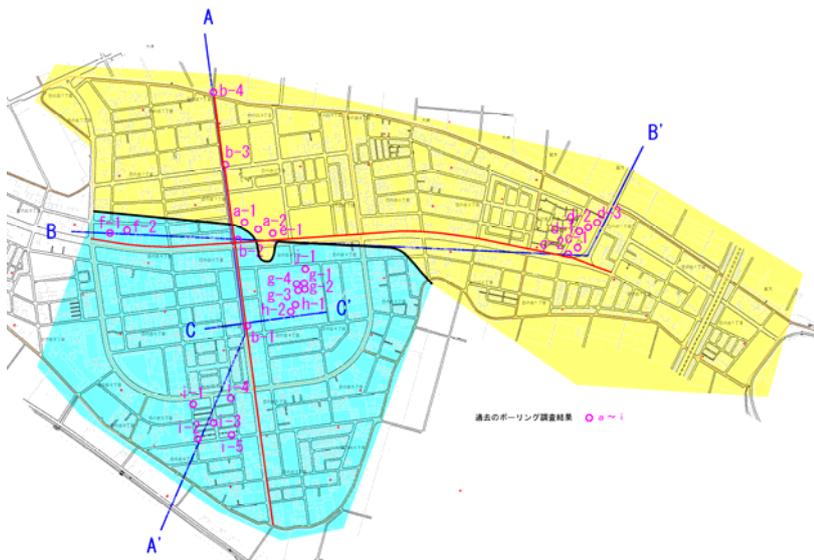
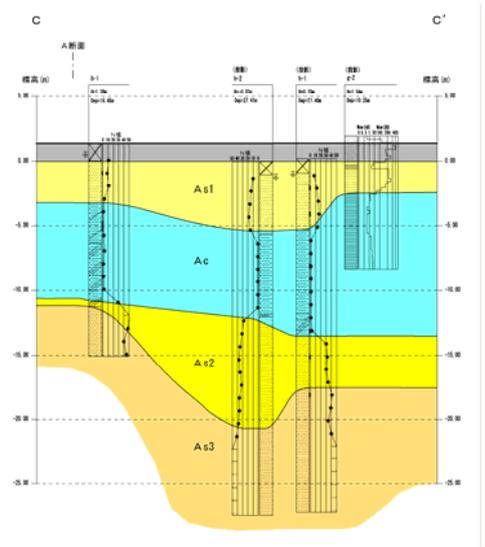
図-21 潮来市の地盤構成

図-21は日の出地区の地盤構成である。(b) A-A'の南北方向では幹線道路から北側には砂層だけであるが、南側には厚く粘土層の上に多少北側より厚く、地下水位が高くなっていることが明らかとなった。今後、既存ボーリングに加え新規のボーリング及び液状化の物理試験を実施して液状化のメカニズムを明らかにする必要がある。
