2011年東北地方太平洋沖地震における 関東地方の液状化被害調査

Key Words : *Liquefaction, Reconnaissance, Reclaimed land, Tohoku-chiho Taiheiyo-oki earthquake*

RECONNAISSANCE REPORT ON LIQUEFACTION IN KANTO REGION DURING THE 2011 TOHOKU-CHIHO TAIHEIYO-OKI EARTHQUAKE

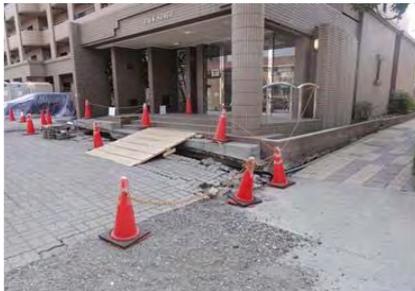
写真-1から写真-9に清新町で確認された液状化被害を示す。清新町1丁目、2丁目は集合住宅が主体の地域である。このような建物は、建物自体は杭基礎で支持されており、庵構造物周囲の段差は、いたるところに見られ(写真-1, 2)、大きいところでは

写真-1 建物周囲の地盤の沈下

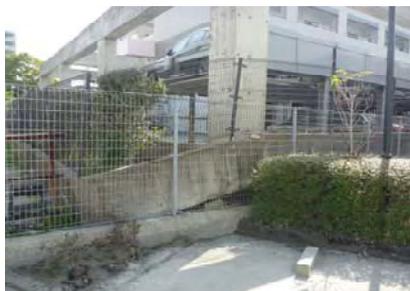
50cm近くに達した(写真-2)。また激しい噴砂が各所で確認された(写真-3, 4)。歩道や建物周辺では不同沈下、うねり、ブロックの座屈などが確認された(写真-5, 6)。清新町2丁目では、戸建て住宅も存在し、それらの一部に沈下・傾斜の被害が発生した(写真-7)。集合住宅の周囲では、地盤が沈下し上下水などの配管類が損傷した。調査時点ではすでに応急復旧の配管工事がなされていた。公園でも噴砂や街灯の傾斜が確認された。

写真-2 駐車場周囲の地盤沈下

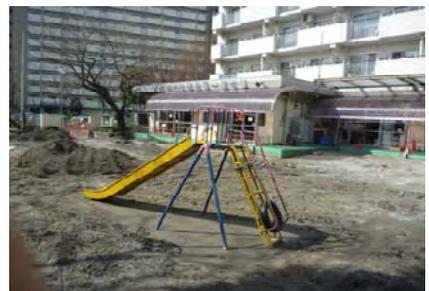
写真-3 幼稚園園庭の大量の噴砂

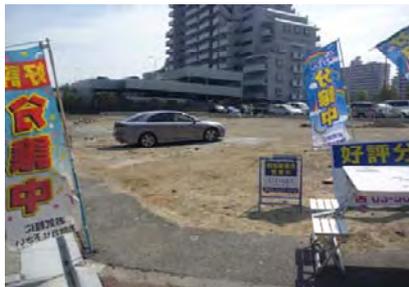
写真-4 宅地の液状化

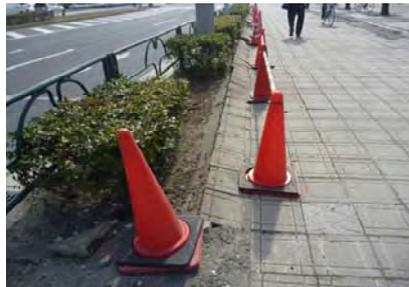
写真-5 歩道ブロックの座屈

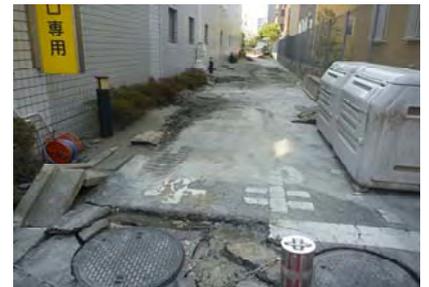
写真-6 外構ブロックの座屈, 大量の噴砂

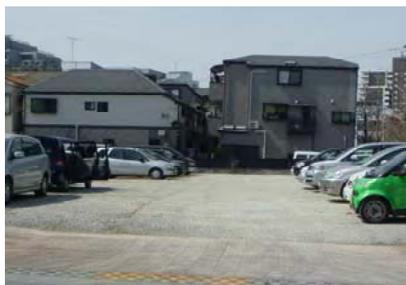
写真-7 戸建住宅の沈下・傾斜

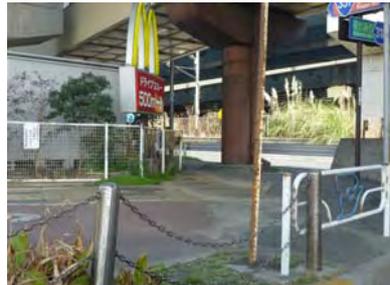
埋立て地先端に近い、葛西臨海公園近傍では、清新町のような広範囲での液状化は見られなかったが、国道357号との交差点で噴砂と歩道の亀裂が確認さ

写真-8 臨海公園付近の液状化

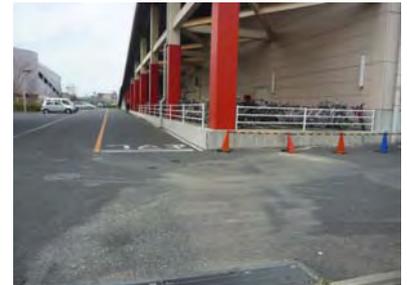
れた(写真-8)。昭和の埋立て地ではない旧来の土地(江戸時代の新田開発で埋立てられた地域¹⁹⁾で、明治初期の地図²⁰⁾、地形図²¹⁾には、すでに存在する)では、液状化はほとんど確認できなかった。このうち、東葛西東部では一部で液状化が発生し、地盤沈下により配管の破損が発生している(写真-9)。ここは、1966年頃までは水路があった¹⁷⁾地点のごく近傍である。このように、江戸川区では、1855年安政の江戸地震、1894年東京湾の地震、1923年の関東地震で液状化が発生した地点がいくつか存在する¹³⁾が、それらの地点や旧来の地盤においては、今回の地震では液状化は確認されていない。液状化の検討にお

写真-9 東葛西の液状化(建物周囲の沈下)

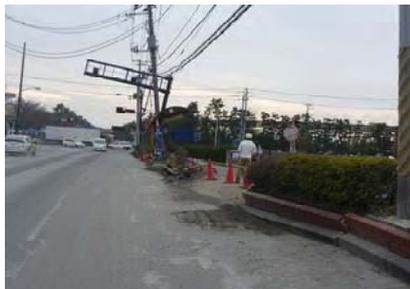
写真-10 道路標識・電柱等の傾斜，歩道の傾斜

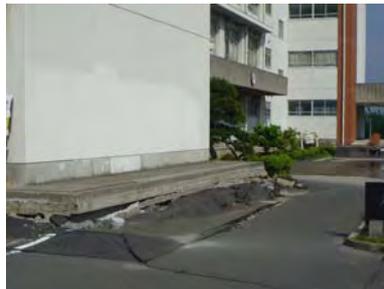
写真-11 大型構造物周辺の沈下

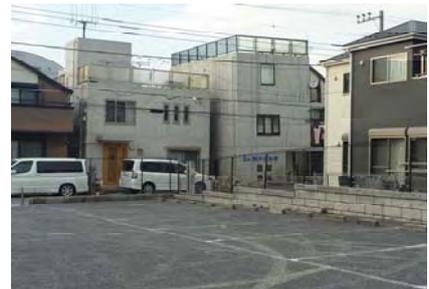
写真-12 戸建住宅の傾斜

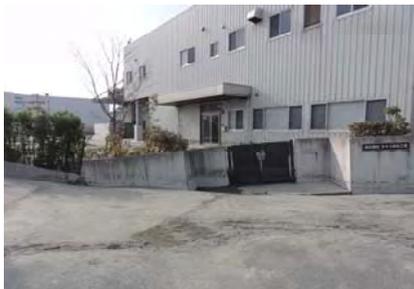
写真-13 門，塀の傾斜，大量の噴砂

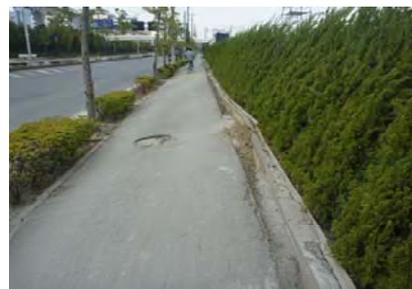
写真-14 歩道の盛り上がり

下(写真-13)に加えて、歩道部の盛り上がり(写真-14)といった被害が確認された。道路部分が周囲よりも相対的に重い場合、道路下部の液状化した砂が側方に押し出されて歩道部分が盛り上がったのではないかと考えられる。また、おびただしい量の噴砂が各地で噴出した(写真-15)。液状化の被災面積は約1,455haにおよび²⁴⁾、これらの噴砂は、浦安市内の2か所に集積され、そのボリュームは、7.5万m³におよぶとされている。地震動の継続時間が長かったことで、一旦液状化した地点では、激しい液状化が発生し、大量の砂の噴出、地盤の大きな沈下が生じ、それに伴って、マンホールの浮上や建物の沈下・傾斜といった被害が顕著に現れたと考えられる。

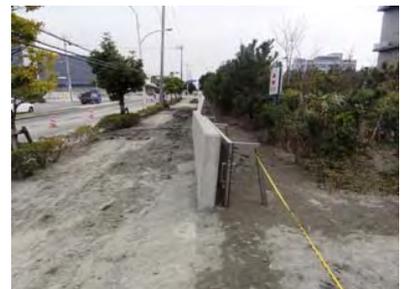
写真-15 大量の噴砂

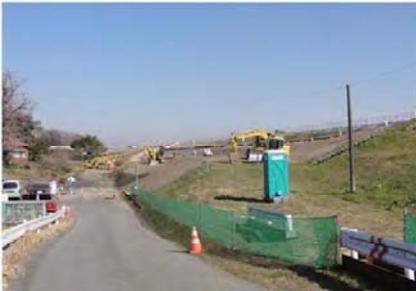
写真-16 河川堤防斜面の流動

おり¹³⁾、今回も近傍で発生している。液状化により噴砂が大量に噴出した農地は、江戸川と古川を結ぶ旧河道である。堤防取り付け道路が崩壊した地点、および、文献6)で記された江川工業団地の液状化地点には、池が存在したことが分かる。写真-16に斜面が崩壊した地点を、写真-17に、その法尻部での配管の浮上と民家の変形の様子を示す。法尻部では大量の噴砂が噴出し、電柱の沈下も見られた。写真-18に農地での大量の噴砂と、電柱の傾斜の様子を示す。電柱が傾斜している部分の道路の側方の水路は、浮上するとともに噴砂が堆積していた。

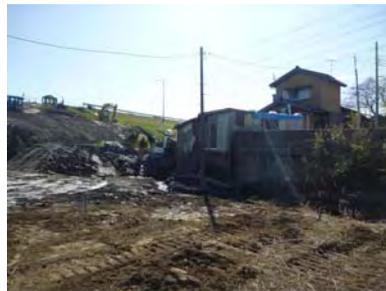
写真-17 法先の民家の変形、埋設管浮上

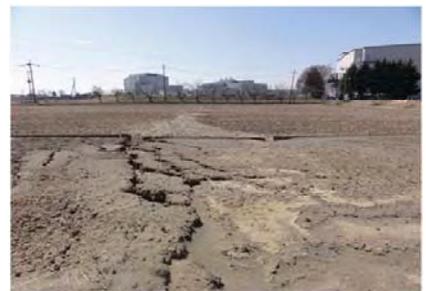
写真-18 農地の大量の噴砂、電柱の傾斜

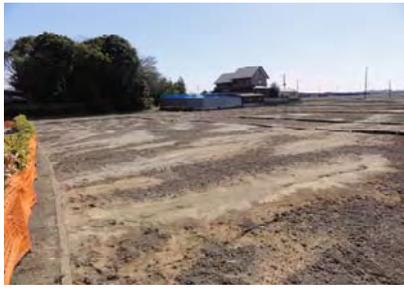
写真-19 農地の亀裂・流動・
大量の噴砂

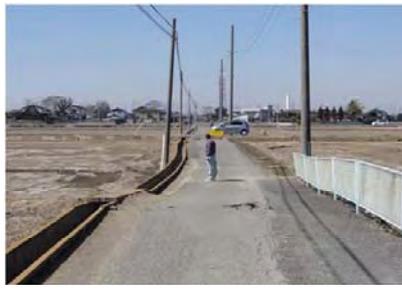
写真-20 道路の沈下

航空写真上および1947年の航空写真²⁷⁾上に比較して示す。高須賀池は、1786年の利根川の決壊でできた池で、古くは南北に長かったものが、1947年のカスリーン台風による利根川の大洪水で、南側の大半が土砂で埋まったとされている²⁸⁾。1947年の航空写真には、古い高須賀池が確認でき、液状化が発生した場所は、この池の南側の埋まった部分に該当することが分かる。写真-19に農地に噴出した噴砂、農地の亀裂や流動の様子を示す。写真-20に、液状化した部分での道路の沈下の様子を示す。沈下量は約70cmに達した。周囲の民家では、写真-21のように敷地、物置、外構の傾斜などが見られた。

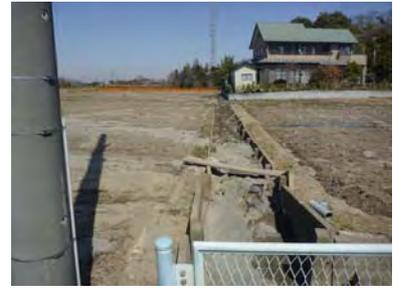
写真-21 民家の変形, 水路の
変形, 噴砂の堆積

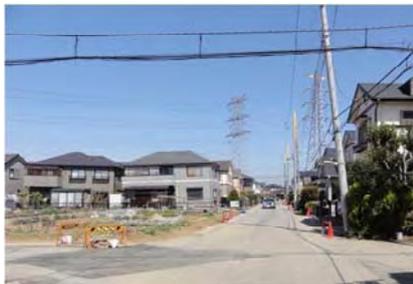
写真-22 住宅, 電信柱の傾斜, 道路沈下

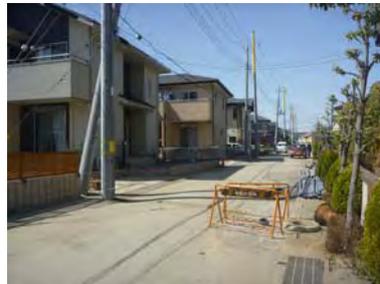
写真-23 すべての電柱が傾斜

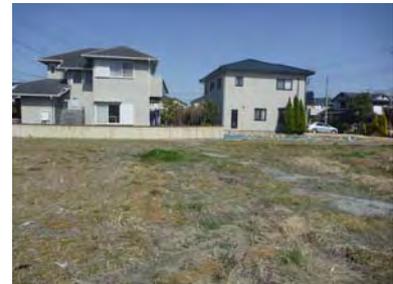
写真-24 噴砂と塀, 民家の沈下

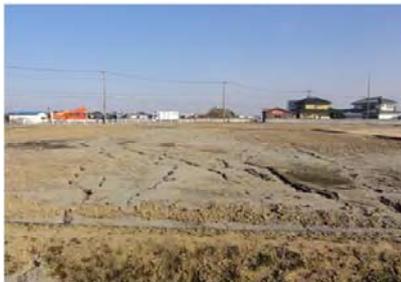
写真-25 農地での噴砂の堆積

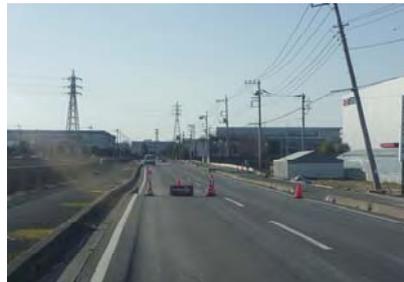
写真-26 道路の沈下 亀裂 段差

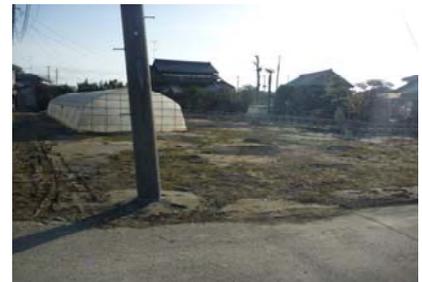
写真-27 農地全面に広がる噴砂丘 電柱の傾斜

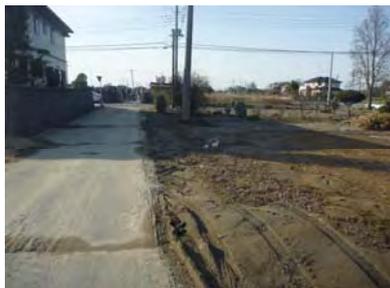
写真-28 噴砂と道路の亀裂・沈下・変形

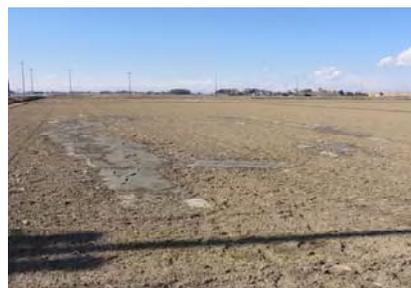
写真-29 農地の噴砂

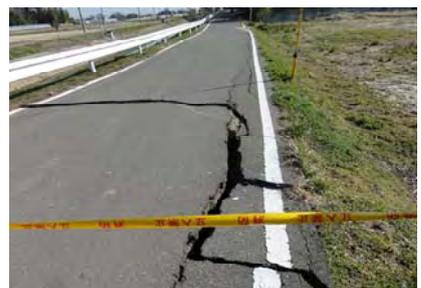
写真-30 道路の亀裂, 段差

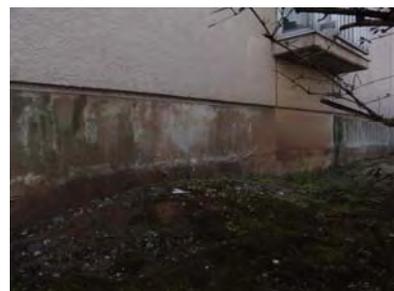
埼玉県越谷市では、地震前から地盤沈下が見られた粘性土地盤において、杭基礎構造物周辺が、多い場合には10数cm沈下し、埋設管に被害が生じる事例が複数見られた。図-18 に被害を受けたある地点の地盤柱状図を、沈下の様子を写真-31 に示す。軟弱なシルト地盤であり、建物の周囲において、地震後に10数cmの沈下が見られた。地震による繰返し荷重により、地盤が軟化し、これにより発生した過剰間隙水圧の消散にともなって地盤が沈下したか、あるいは、経年で粘性土地盤が沈下していたが、杭基礎構造物の周辺では地盤と構造物の摩擦により沈

下が抑制されていたものが、地震動により摩擦が切れて構造物周辺の沈下が進行した、または両方が作用したものと考えられる。粘性土地盤の地震時の沈下に関しては、文献³³⁾で、1957年メキシコ地震や1978年宮城県沖地震、1995年兵庫県南部地震などでの沈下が指摘されている。特に兵庫県南部地震で

写真-31 越谷市千間台の集合住宅沈下が進行
