# 帯鉄筋間隔が変化するRC柱の載荷実験に基づく 鉄道RCラーメン高架橋の被害メカニズムの推定

2011年東北地方太平洋沖地震をはじめ、過去の大地震において、耐震未補強の鉄道RCラーメン高架橋に被害が発生している。その特徴は、複数の脚柱のうち、端部柱の上部に被害が集中していることである。本論文では、脚柱において帯鉄筋間隔が高さ方向に変化するとともに、柱上部で帯鉄筋密区間が1D程度であることに着目し、載荷実験を行った。その結果、塑性ヒンジ部で曲げ損傷が発生するものの、変形が大きくなるにつれて帯鉄筋疎区間においてせん断ひび割れが発生し、繰り返し載荷により、ひび割れが交差し、帯鉄筋間隔が変化する領域でせん断破壊へと移行することを明らかにした。この実験結果を踏まえ、RCラーメン高架橋の被害メカニズムを考察し、従来報告されている曲げせん断耐力比の差ではなく、柱上部の帯鉄筋密区間が狭いことが主要因であることを推定した。

## DAMAGE MECHANISM OF RC RIGID FRAME VIADUCTS OF RAILWAY BASED ON CYCLIC LOADING TESTS OF RC COLUMNS WITH TWO DIFFERENT SPACING OF LATERAL HOOPS

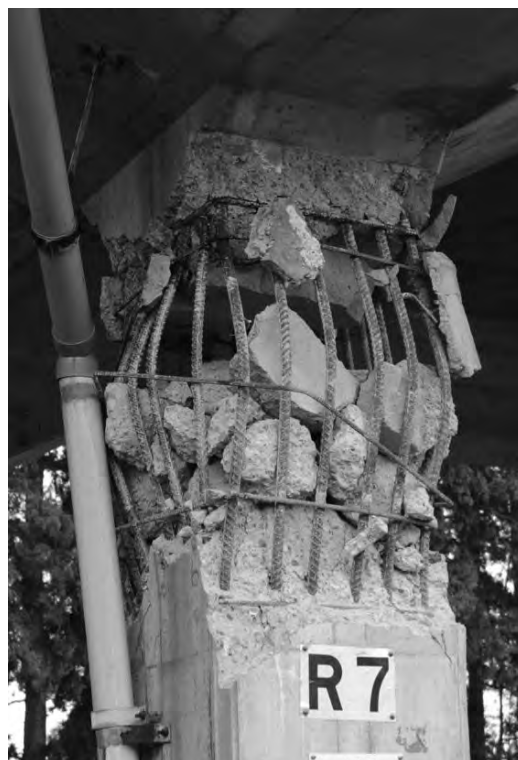
2011年3月11日、三陸沖を震源とするマグニチュード9.0の海溝型巨大地震である東北地方太平洋沖地震が発生した。この地震では、300秒を超える地震動が広い範囲で観測された。甚大な津波被害に比べ、地震被害が限定的なものに留まったことは、阪神大震災以降、精力的な耐震補強や耐震基準改訂の効果が発揮されたものと評価することができる一方で、耐震補強が実施されていない構造物に大きな被害が発生し続けていることにも注視すべきである。東北地方太平洋沖地震により、大きな地震被害が発生した構造物の1つに、東北新幹線の第1中曽根高架橋がある<sup>1,4)</sup>。この高架橋では、柱上部においてコアコンクリートが玉石状に破碎し、一部の柱では鉄筋かごから脱落して、軸力支持能力を喪失するという大きな損傷が生じていた(写真-1)<sup>1)</sup>。軸力支持能力を失うほどの損傷は、第1中曽根高架橋の他にも、第3愛宕高架橋、第1中野高架橋でも確認されていること<sup>4)</sup>を考えると、単に施工不良等の問題ではなく、地震動の特徴を踏まえた構造的な問題と捕らえるべきである。つまり、1) 構造力学的には上下端固定の柱にも関わらず、柱上部でのみ大きな損傷が集中していること、2) 荷重の繰り返し作用に対する耐震性能評価で用いられる設計地震動と今

写真-1 第1中曽根高架橋の端部柱上部の損傷

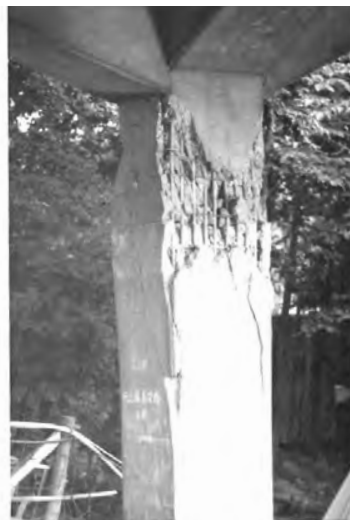
1978年2月20日に発生した宮城県沖地震により、建設途中であった東北新幹線高架橋は被害を受けた。新幹線高架橋ではないものの、東北宮城野貨物線行人塚高架橋では、ラーメン高架橋の柱上端部のせん断破壊が発生し（写真-2）、同種の被害が新幹線高架橋でも発生していることが報告されている<sup>9)</sup>。

写真-2 宮城県沖地震による行人塚高架橋のRC柱上部の損傷

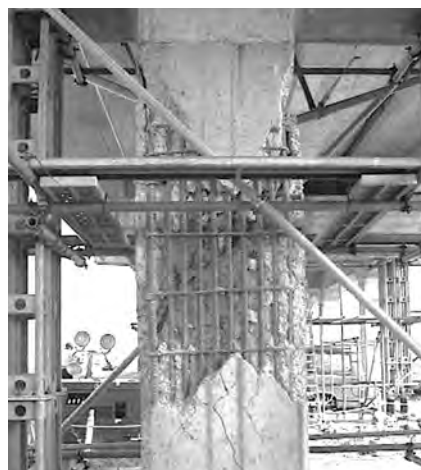
2003年5月26日に発生した三陸南地震により、東北新幹線は第5猪鼻高架橋や第2中野高架橋、第3愛宕高架橋などの高架橋柱にせん断破壊を含む大きな損傷が発生した（写真-3）。これら高架橋はいずれも両端にゲルバー桁を有する1層RCラーメン高架橋であり、被害が端部柱に集中していることが特徴であった。ゲルバー桁を支持するための桁受け梁が端部柱上部に設置されているため、中間柱に比べてせん断スパンが短くなり、曲げせん断耐力比が小さいことが端部柱に被害が集中した原因と推定されている<sup>7)</sup>。

写真-3 三陸南地震による第3愛宕高架橋の端部柱上部の損傷<sup>7)</sup>

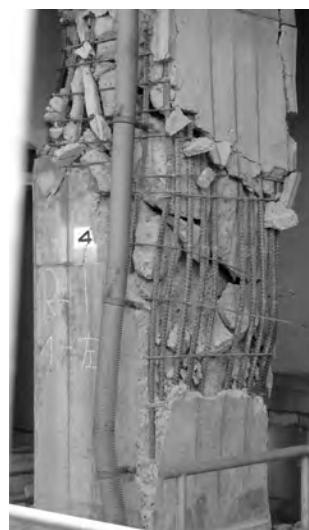
2004年10月23日に発生した新潟県中越地震により、上越新幹線は第1～3和南津高架橋で、せん断破壊を含む大きな損傷が発生した（写真-4）。構造形式は2003年三陸南地震で被災した高架橋と同じく両端にゲルバー梁を有する1層RCラーメン高架橋であり、端部柱において大きな損傷が生じる傾向が見られることも同様である<sup>9)</sup>。

写真-4 新潟県中越地震による第3和南津高架橋の端部柱上部の損傷

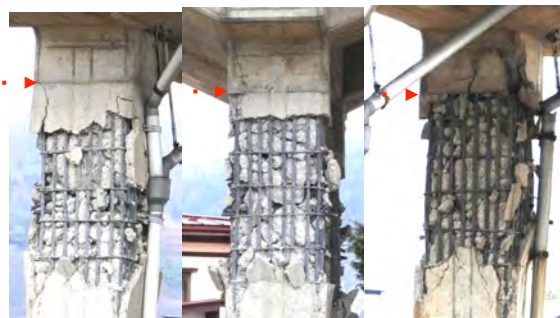
写真-5 柱上部の損傷と打継ぎ目位置（矢印）の関係

かった端部柱上端から1D程度の位置にコンクリートの打継ぎ目があり、上端部から打継ぎ位置までの区間の損傷は比較的軽微であったことが指摘されている<sup>4)</sup>が、コアコンクリートが脱落していない複数の柱の損傷状況を比較してみると（写真-5）、必ずしも打継ぎ目が損傷の起因とはなっておらず<sup>1)</sup>、影響は無視し得ないとしても主要な要因とは考えにくい．また柱下部の被害が小さかった原因として、土被りによる拘束効果も予想されるものの、柱基部周りの地盤と柱の間には地震動により生じたと思われる隙間が見られたことから、その影響は小さいと考えられる．

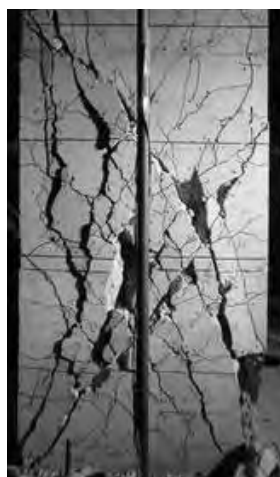
(a) C170

C170は、基部から柱中央部にかけて明確なせん断ひび割れが発生し、ひび割れ面でずれることに伴い、急激に耐力が低下し、終局に至る典型的なせん断破壊の様相を呈した。一方で、Cmix1は、1つの斜めひび割れが大きくずれることなく、複数の斜めひび割れが繰返し挙動に伴い、交差・進展し、急激に耐力が低下し、終局にいたった。また、この複数のせん断ひび割れは、帯鉄筋間隔が粗い区間で交差しており、それにより、コアコン

写真-7 載荷終了時の損傷状況

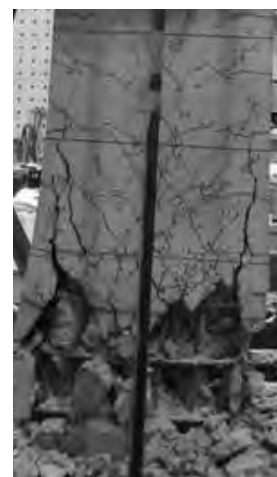
(c) C085

このように、C170とCmix1とは、劣化挙動はほぼ同様であるものの、せん断ひび割れの発生、ずれ、繰返し荷重による進展、複数の交差などの損傷進行過程には大きな違いが現れたことから、両者の劣化メカニズムには大きな違いがあると考えられる。C085は、柱基部で主鉄筋のはらみ出し、コンクリートが圧壊し、終局に至った。

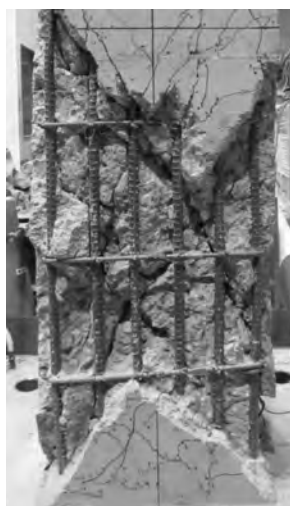
(a) C170

写真-8 かぶりをはつた後のコアコンクリートの損傷状況

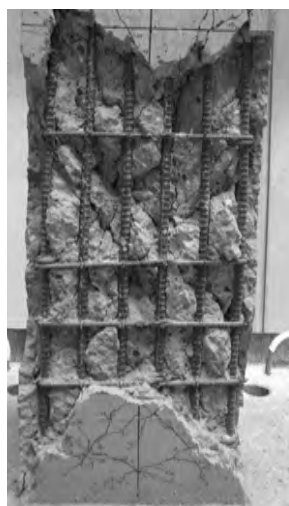
(b) Cmix1

1章で述べたように、実際の被害では、コアコンクリートは玉石状になり、主鉄筋が外側へはらみだし、鉄筋かごから脱落、結果、軸力支持能力を失われていた。このような実被害と写真-8(b)を比較すると、Cmix1がさらに多くの荷重を受けることによって、コアコンクリートでの複数のせん断ひび割れの交差・劣化が進展し、実被害のような損傷状況へと進行していくとみなすこともでき、その意味では、Cmix1は実被害を再現していると考えられる。

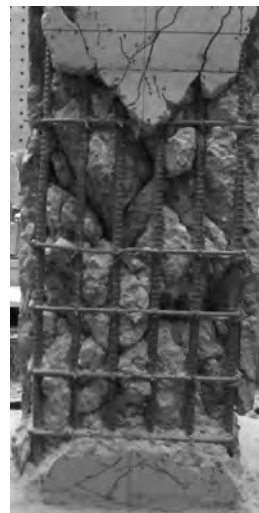
写真-9 Cmix2のコアコンクリート損傷状況

Cmix2の荷重-変位関係を図-10に示す。繰り返しが進むにつれて、ループ形状が紡錘型から逆S字型となり、耐力が劣化したループの形状は、Cmix1とほぼ同じ形状となった。Cmix2のコアコンクリートの損傷状況を写真-9に示す。写真-9と写真-8(b)を比較すると、Cmix2は、帯鉄筋間隔が疎な区間において、せん断ひび割れの複数交差によって、コアコンクリートが小さく砕かれており、その損傷状況はCmix1と類似している。これより、Cmix1で見られた、帯鉄筋疎区間においてひび割れが交差し、コアコンクリートが玉石化する現象は再現性があることを確認できた。
