# 地震により一部の柱部材に曲げ破壊を生じた ＲＣラーメン高架橋に対する被害分析

東北新幹線では、2011 年に発生した東北地方太平洋沖地震を受けて、鉄筋コンクリートラーメン高架橋の内の数箇所、一部の柱部材に曲げ破壊が発生した。そこで、本論文では、一部の柱部材が曲げ破壊したＲＣラーメン高架橋の損傷原因を明らかにすることを目的に、比較的大きな損傷を受けたＲＣラーメン高架橋の耐震性能と損傷度の関係を分析し、柱部材の耐震性能が 1000gal 程度以下のものに曲げ破壊が発生したことを示すと同時に、柱部材が曲げ破壊した構造物に対して再現解析を行うことにより、1,000gal 超の応答加速度を受けた可能性があることを示した。

### STUDY ON DAMAGE CAUSED TO RC VIADUCTS BY THE 2011 OFF THE PACIFIC COAST OF TOHOKU EARTHQUAKE

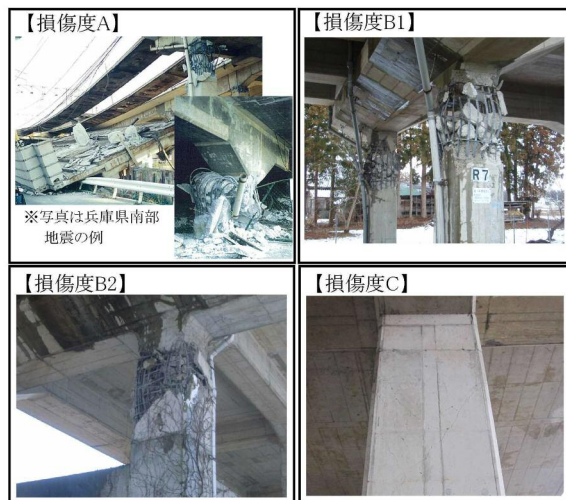
図-2 損傷度の分類

表-1 および図-2 は、RCラーメン高架橋柱部材の損傷度の判定区分と、損傷度の分類を示したものである。

損傷度の判定区分については、損傷の大きい順にA, B1, B2, Cとした。損傷度Aは部材の破壊により構造物が崩壊するような状態であるが、今回の東北地方太平洋沖地震では、損傷度Aと判定された高架橋は発生していない。

損傷度B1とB2は、比較的損傷が大きく、曲げによる損傷としては、主にかぶりコンクリートの広範囲な剥離・剥落、軸方向鉄筋の外方への変形(鉄筋が降伏して部材の外側に曲がりながら変形している状態)、軸方向鉄筋の変形により押し出されることによる帯鉄筋の変形などがみられる。なお、B1はコアコンクリートの損傷が著しく軌道沈下が発生し柱部材が曲げ破壊している状態であり、B2はコアコンクリートが比較的健全で軸力を保持し軌道沈下がみられない状態である。

損傷度Cは、比較的損傷が軽微であり、曲げによる損傷としては、主に軽微な残留ひび割れ、かぶりコンクリートの剥離・剥落が一部で生じた状態である。

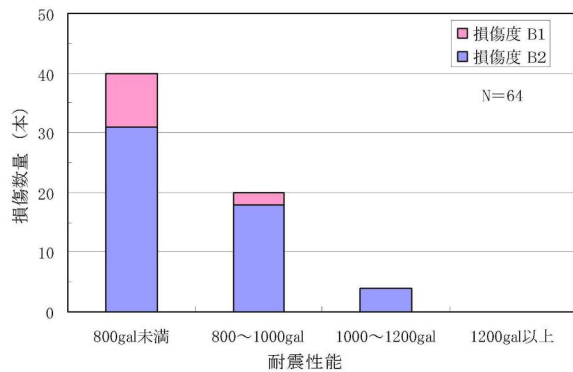
図-3 耐震性能と損傷度 B2 以上の損傷

図-3に耐震性能による分析結果を示す。この図より、耐震性能が低い柱ほど損傷数量が多い傾向を示

した。一部の柱部材に曲げ破壊を生じて、軌道沈下を起こすような損傷度 B1 の構造物は、柱の耐震性能が 1000gal 以下であることが分る。また、1200gal 以上の耐震性能を有するものには、B2 以上の損傷が発生していない。

以上より、損傷度 B2 の損傷は、柱の耐震性能が 1,200gal 未満の R C ラーメン高架橋において発生し、一部の柱部材に曲げ破壊を生じるような損傷度 B1 の構造物は、柱の耐震性能が 1,000gal 未満の構造物で発生したことが分った。

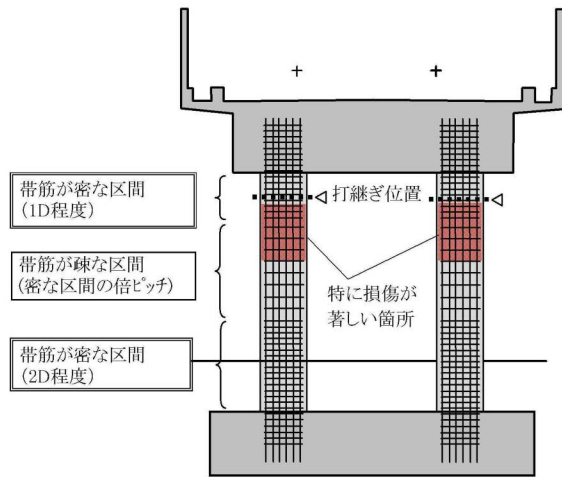
図-4 損傷箇所のイメージ (端部柱)

対象構造物の設計は、1977~78 年に完成しており、宮城県沖地震（1978 年 6 月、M 7.4）以前の設計であった。また、損傷の大きかったブロック端部の柱の部材長は、調整桁の桁受け梁があるため、中間部よりも 400 mm 程度短い。図-4 に、ブロック端部の配筋状況と損傷箇所のイメージを示す。端部の柱の帯鉄筋は、上 2 D 区間の帯鉄筋が密に配置されており、その内上側の 1 D 程度が桁受け梁の中に配置され、部材端から 1 D 程度の区間で帯鉄筋が 150 mm ピッチで密に配置されている状況であった。損傷が大きい区間の帯鉄筋が 300 mm ピッチで比較的粗く配置されている。

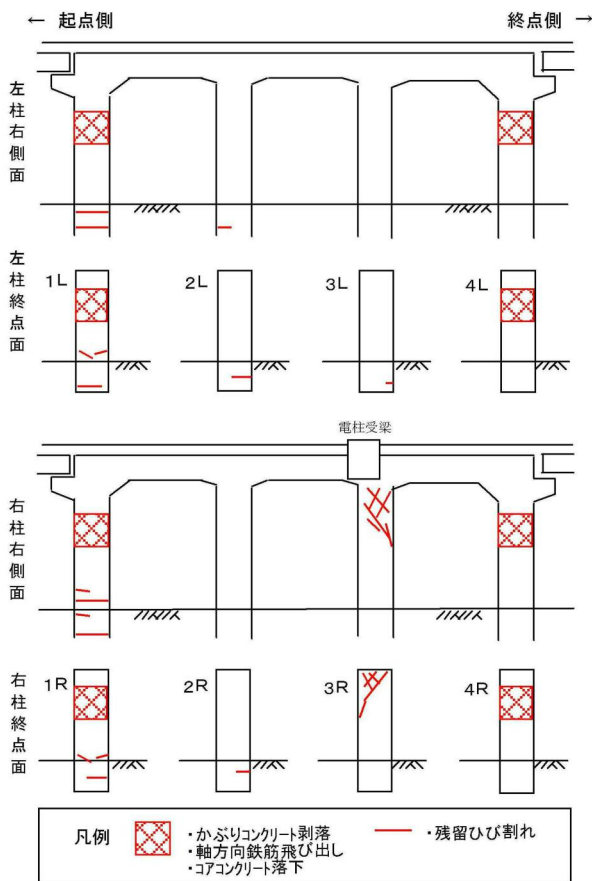
図-5 柱部材の損傷状況略図

図-5、図-6 は、一部の柱部材に曲げ破壊を生じた R7 高架橋の損傷状況を示したものである。損傷状況の主な概要は、以下の通りである。

- ① 曲げ破壊した柱部材は、ブロックの起終点の端部に集中していた。
- ② 曲げ破壊の部材中の位置は、柱部材上端部から 1 D 程度下（D は断面高さ）の 1 D~2 D の区間で発生し、かぶりコンクリートが剥落し、損傷

箇所のコアコンクリートが損傷した区間ではほぼ抜け落ちるような損傷が発生し、軸方向鉄筋のみが存在する断面も見られた。

- ③ 曲げ破壊を生じた柱部材の下端部は、曲げモーメントによる残留ひび割れが数本見られる程度であった。
- ④ 柱の上端から1D程度の位置にコンクリートの打継ぎ目があり、上端部から打継ぎ位置までの区間の損傷は比較的軽微であった。

- ⑤ 電柱受け梁のある3列目の上り線側柱の上端付近で斜めひび割れを生じた。

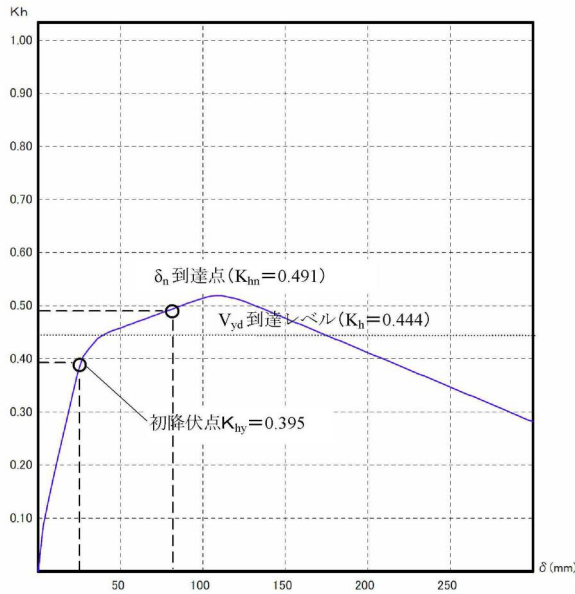
図-9 静的非線形解析の結果 (L方向)

線路方向の解析結果は、表-4 に再現解析により求めた解析結果の値を示し、図-9 に震度と変位の関係を示す。

解析の結果、起点側から終点側に向けて水平力を作用させると、起点より2本目の柱上下端において曲げ降伏し、柱中間部の帯鉄筋の配置が疎になりせん断耐力が小さくなっている区間（上端から1Dより下側から下端より2D上まで）において、発生せん断力が設計せん断耐力を上回る結果となった。破壊モードとしては曲げ降伏以後のせん断破壊であったと考えられる。ただし、実構造物においては、L方向に顕著な斜めひび割れは観測されておらず、実構造物におけるせん断耐力に若干余裕があったために、曲げ損傷の限界点である終局変位まで応答したものと推察される。この様に仮定すると、L方向において960gal程度の応答を受けたものと推定される。

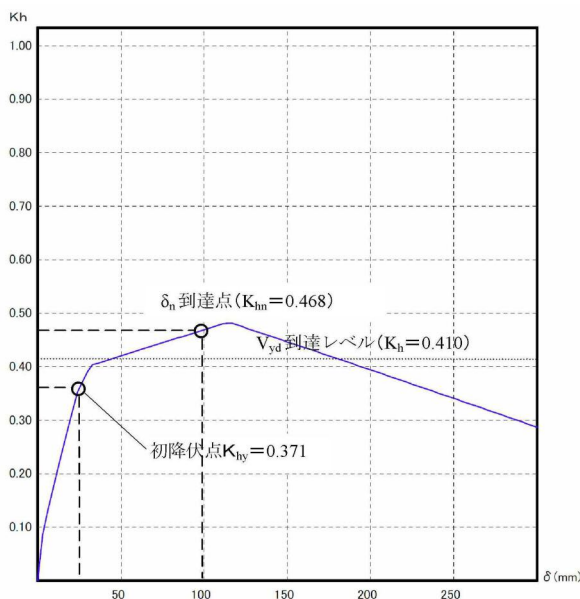
図-10 静的非線形解析の結果 (C方向端部)

端部ラーメンC方向の解析結果は、表-5に再現解析により求めた解析結果の値を示し、図-10に震度と変位の関係を示す。

解析結果より、C方向の端部ラーメンに水平力が作用すると、引抜き力が発生する側の柱部材の上下端で曲げ降伏し、柱中間部の帯鉄筋の配置が疎になりせん断耐力が小さくなっている区間（上端から1D程度より下端から2D程度まで）において、発生せん断力が設計せん断耐力を上回る結果となった。

し、実構造物においては、端部ラーメンのC方向に顕著な斜めひび割れは観測されておらず、せん断耐力に若干余裕があったために、曲げ損傷の限界点である終局変位まで応答したものと推察される。この様な仮定のもと構造物が受けた地震動の応答値を逆算すると、C方向において1,030gal超の応答を受けたものと推定される。
