道路盛土の緊急点検および 地震危険度マクロ評価に基づく耐震対策

平成 21 年 8 月に発生した駿河湾を震源とする地震において東名高速道路の盛土ですべり崩壊が発生した。地震後に実施された原因調査の結果を受けて、国土交通省発出の通達に基づいた緊急点検を実施中である。本論文は、阪神高速道路管内における道路盛土の緊急点検および耐震対策の取り組み状況を報告する。取り組みの特徴は、緊急点検の項目以外の関連する評価項目による地震危険度マクロ評価も実施し、緊急点検およびマクロ評価の結果、現地調査などに基づいて専門的な観点から総合評価をした点にある。これにより、精度良く地震時危険度評価および耐震対策計画の立案を実施することができた。

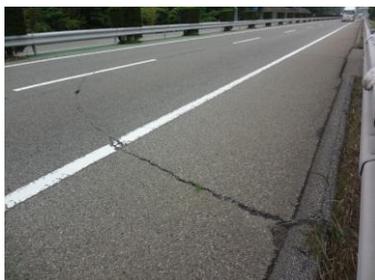
現地調査で注視されたのは、路面には縦排水を挟んで 2 車線に渡る円弧状のクラックである (写真-1)。この位置は、Box からやや橋梁寄りに離れており、盛土も 1 段法面で盛土高は低い位置にあり、上記の地震の際に発生したクラックの位置とは異なる。従って、この円弧状のクラックは、盛土のすべりの予兆の可能性が考えられるため、その検証が必要である。

なお、図面の確認により法面勾配が見直されて、危険度評価点は 57 点となったが、すべりに関わると考えられる路面クラックが顕在しているため、重点監視とした。

写真-1 路面に現れている円弧状のクラック

- 3) No.4 では、現地点検により路面変状 (クラック) は把握されていたが、現地調査において、そのクラックの発生位置は既往の履歴の位置とは異なること、さらにクラックの分布形状が円弧上であることが注視された。特に、路面上の円弧状に分布するクラックはすべりの兆候とも考えられるので、注意が必要である。

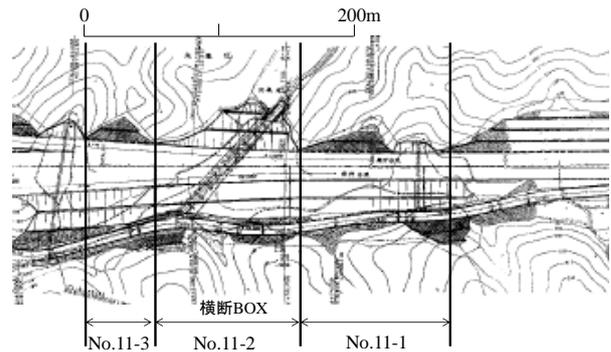
ら盛土、さらに切土に繋がり、盛土の横断形状が変化している区間であることが分かった。また、湧水・しみ出しの状況も盛土構造により異なることから、当該区間を同一盛土として扱うのではなく、3 区分することが妥当と判断した。No.11-1 および No.11-3 は、一部山側に小さな沢があるが、全体的には平坦な傾斜地上の片盛土であり、中間部の No.11-2 は、沢部を横断する両盛土である。

現地調査により、盛土高さ (20m 以下) に加えて、No.11-1, No.11-3 は並行斜面地形、法尻平坦の片盛土であること、No.11-2 では沢集水斜面、ほぼ平坦基盤上の両盛土であることを考慮し、それぞれ 56 点および 54 点と再評価し、定期監視とした。

図-3 平面図による地山形状、盛土構造の差異

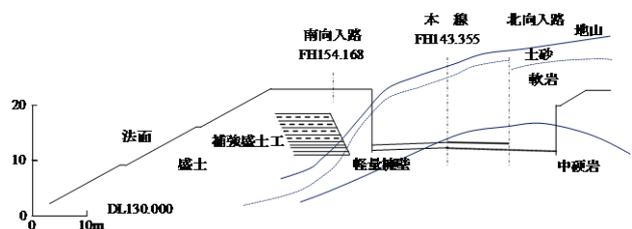
当該箇所の竣工図等を精査したところ、2 つの沢が合流する傾斜地山上の盛土であり、一方の沢の直下には新幹線トンネルがあることから、盛土による影響を最小限とするため、FCB (気泡混合軽量土) 盛土および EPS (発泡スチロール土木工法) 盛土で施工されていることが判明した。また、他方の沢は入路の料金所付近に相当し、沢の底部は FCB が施され、その上方の盛土は本線の軽量擁壁の背後に当たり、盛土内に補強盛土工の存在が判明した (図-4)。

さらに、盛土背後の本線の擁壁あるいは Box の底部は傾斜した軟岩およびその下の中硬岩にあり、山側からの地下水は遮断されているものと推察された。

以上、盛土の補強構造および施工状況を評価した結果、危険度評価点は 55 点となり、補強・補修の必要はないが、設計時から注意が払われた盛土であることを鑑みて、重点監視とした。

図-4 盛土の横断構造 : 補強盛土の設計

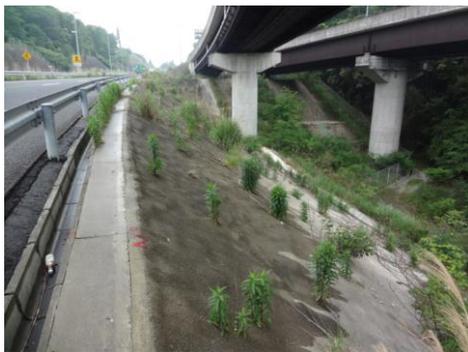
沢部に並行した斜面上に設置された橋梁の取り付け盛土であり、盛土下部は補強土構造、上部は吹き付け構造である。路面排水は盛土側の側溝から、縦排水に流入する構造であるが、路面は橋梁に向かう下り勾配の内カーブであり、隣接区間からの路面排水が集中する箇所である(写真-2)。

現在の変状について、路面と側溝の間では隙間が生じており、調査時点では補修済みであったが、幾度となく補修されている箇所である。また、吹き付け法面の中腹にある橋脚の周囲は、山側で吹き付けコンクリートがせり上がり、谷側では沈下している形跡があり、吹き付けのずり落ちが見られる。このように、進行が危惧される吹き付け部の沈下、ずれあるいは表層(傾斜計による)のすべりを抑制するためには、盛土全体の安定化が必要と思われる。

写真-2 下り勾配内側の盛土

以上、吹き付け部のずれが恒常的に進行しているため、緊急な耐震補強の実施が必要と判断した。なお、補強工法については、林・山尾ら⁴⁾が詳細な検討を実施済みである。

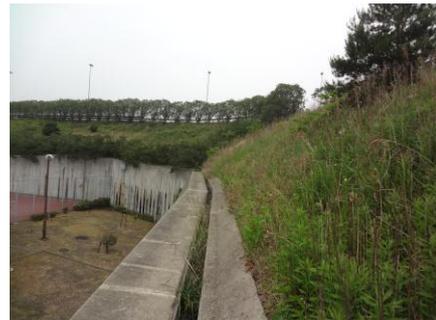
図-5 の概念図のように、盛土上部の本線は橋梁 A からの下り勾配が切土部を経て、橋梁 B に至る盛土部に相当している。盛土と隣接する敷地境には L 型の平面形状のコンクリート擁壁がある(写真-3)が、その角部は平成 16 年の台風 23 号の際にすべりが発生している。この角部の天端は管理用道路であるが、路面は一部沈下するとともに、クラック(補修済み)が随所に見られる。本線の路面排水は中央分離帯側の路肩の側溝に入り、道路を横断して盛土側の縦排水に流れ込み、盛土側に集水する系統になっている。

上記のすべり発生後、排水が強化されているが、本線下に至る長尺排水塩ビパイプおよび法面の表層部には鋼製の排水補強パイプが打設されている。現地調査時には、いずれのパイプも排水の形跡が見られ、排水パイプは機能していると推察された。しかし、コンクリート擁壁からは写真-3 のように、恒常的な湧水が見られている。

現地調査から、横断管などによる排水処理および排水強化後に変状は進行していないことを再評価した結果、危険度評価点は 60 点となり、当面のところ補強・補修の必要はないが恒常的な湧水があることから、重点監視とした。

写真-3 コンクリート擁壁からの恒常的な湧水

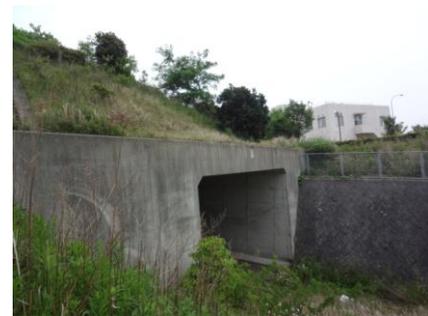
現地調査で注視されたことは、本線部の盛土内を横断するようにカーブして設置されている下り勾配のトンネ

ル構造物(写真-4)である。図-5 のように、トンネルの外壁面に沿った上流側(橋梁 A)からの浸透により、擁壁とトンネルに挟まれた盛土部が、人為的な集水地形となり、滞水により盛土の湿潤状態を助長しているために、擁壁面からの恒常的な湧水に繋がっているものと推察された。

写真-4 盛土内を横断するトンネル

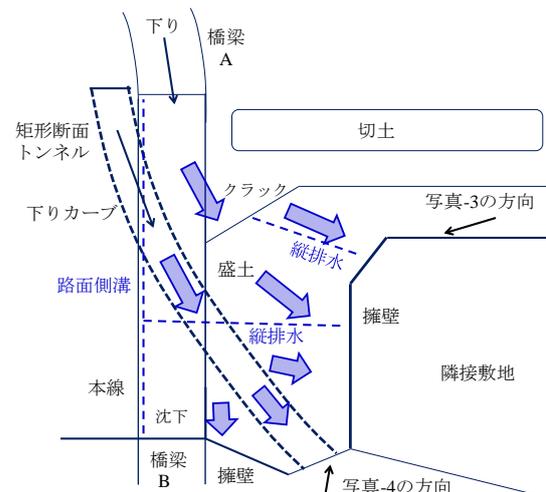
図-5 トンネル構造物による集水構造の概念図

- 5) No.40 は、排水パイプなどの措置が実施済みであり、現在は耐震安定性上の問題はないが、恒常的に湧水が見られている。この原因は集水箇所に対応していると考えられるが、その要因は一般的な地山地形によるものではなく、現地調査により盛土内にあるトンネル構造物に起因していると推察された。
