2011年東北地方太平洋沖地震による 館ニュータウン大規模盛土滑動崩落被害の 原因分析

橋本 隆雄¹

2011年東北地方太平洋沖地震では、岩手県一関市にある中里地区館ニュータウン(4.8ha)の道路沿い高さ約10mの盛土法面が一部大規模な滑動崩落等により、建物の全壊1棟、大規模半壊7棟、半壊8棟、一部損壊1棟、未判定4棟の被害を受けた。そこで、被災を受けた地区の測量、地盤調査、建物傾斜等の調査を行った。被災した宅地地盤は、盛土厚5.0~7.0mの強風化泥岩の上のN値=3の極端に軟弱な地盤で斜面に沿って厚くなる流れ盤形状となっていた。特に法面の法尻からの大規模崩壊した宅地地盤は、法尻直下の地盤がN値=1の沖積層粘性土地盤であることが明らかとなった。本論文は、これら被災原因の分析を行い、今後の大規模盛土の復旧対策や滑動崩落防止事業の教訓を得ることを目的としている。

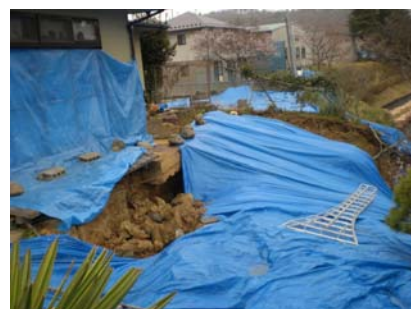
写真-1 館ニュータウン宅地被災状況

岩手県一関市では、平成23年3月11日に発生した震度6弱：M9.0の2011年東北地方太平洋沖地震、及び同年4月7日に震度6弱：M7.1の最大余震を受けた。この地震の影響で、館ニュータウンでは、道路沿い高さ約10mの盛土法面が一関市の罹災証明で写真-1に示すように一部大規模な滑動崩落等により、建物の全壊1棟、大規模半壊7棟、半壊8棟、一部損壊1棟、未判定4棟の被害を生じた。この館ニュータウン調査地は、図-1に示すように一関市役所の北西直距1.8km付近の一関市山目中里地区の4.8haの面積で、一関市街地を囲むように発達する比高50~150m前後の低山性丘陵地内に位置する。

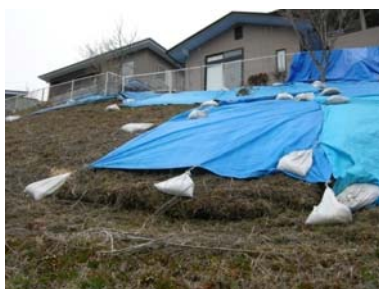
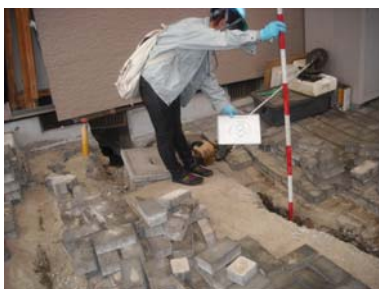
写真-2 No.1側線での斜面崩壊に伴う宅地被害状況

写真-2は、図-3に示すH棟を横断するNo.1側線の斜面法肩および中腹の宅地被害状況である。盛土の変状は、法面天端の宅地地盤が30cm以上沈下して引張亀裂が数列発生し、家屋は地盤により引き裂かれ非常に危険である。盛土の小段の中腹にすべり面が見られ、法面法尻部までつながるような大きな変状痕は確認されない。法面上部の道路は、引張亀裂が数列発生しているが、盛土の変状に伴う影響は少なく、車両の走行に大きな支障はない。法面の小段排水施設は、最上段盛土の変状に伴い、接合部が折損している箇所の再布設の必要がある。

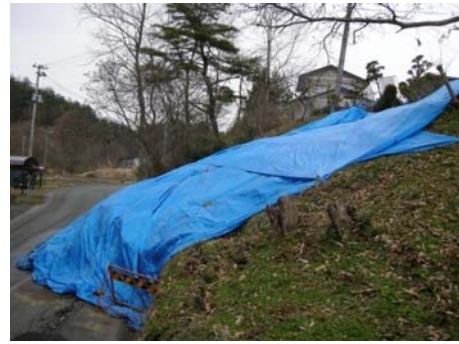
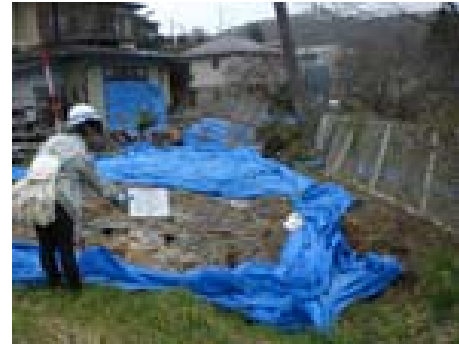
写真-3 No.6側線での斜面崩壊に伴う宅地被害状況

写真-3は、図-4に示すT棟を横断するNo.6側線の斜面法肩および法尻の宅地被害状況である。盛土変状の末端は下段盛土の法尻までの大規模崩壊を生じ、宅地地盤の状況は50cm以上沈下しており引張亀裂が数列発生している。法面下の道路は通学路であるため、1トン土嚢で押さえているが、その後の降雨でも盛土変状が進み、迂回路が設けられた。法面上部には、戸建て以外に緊急時の避難所である公園があり、宅地耐震化対策が必要と考えられる。

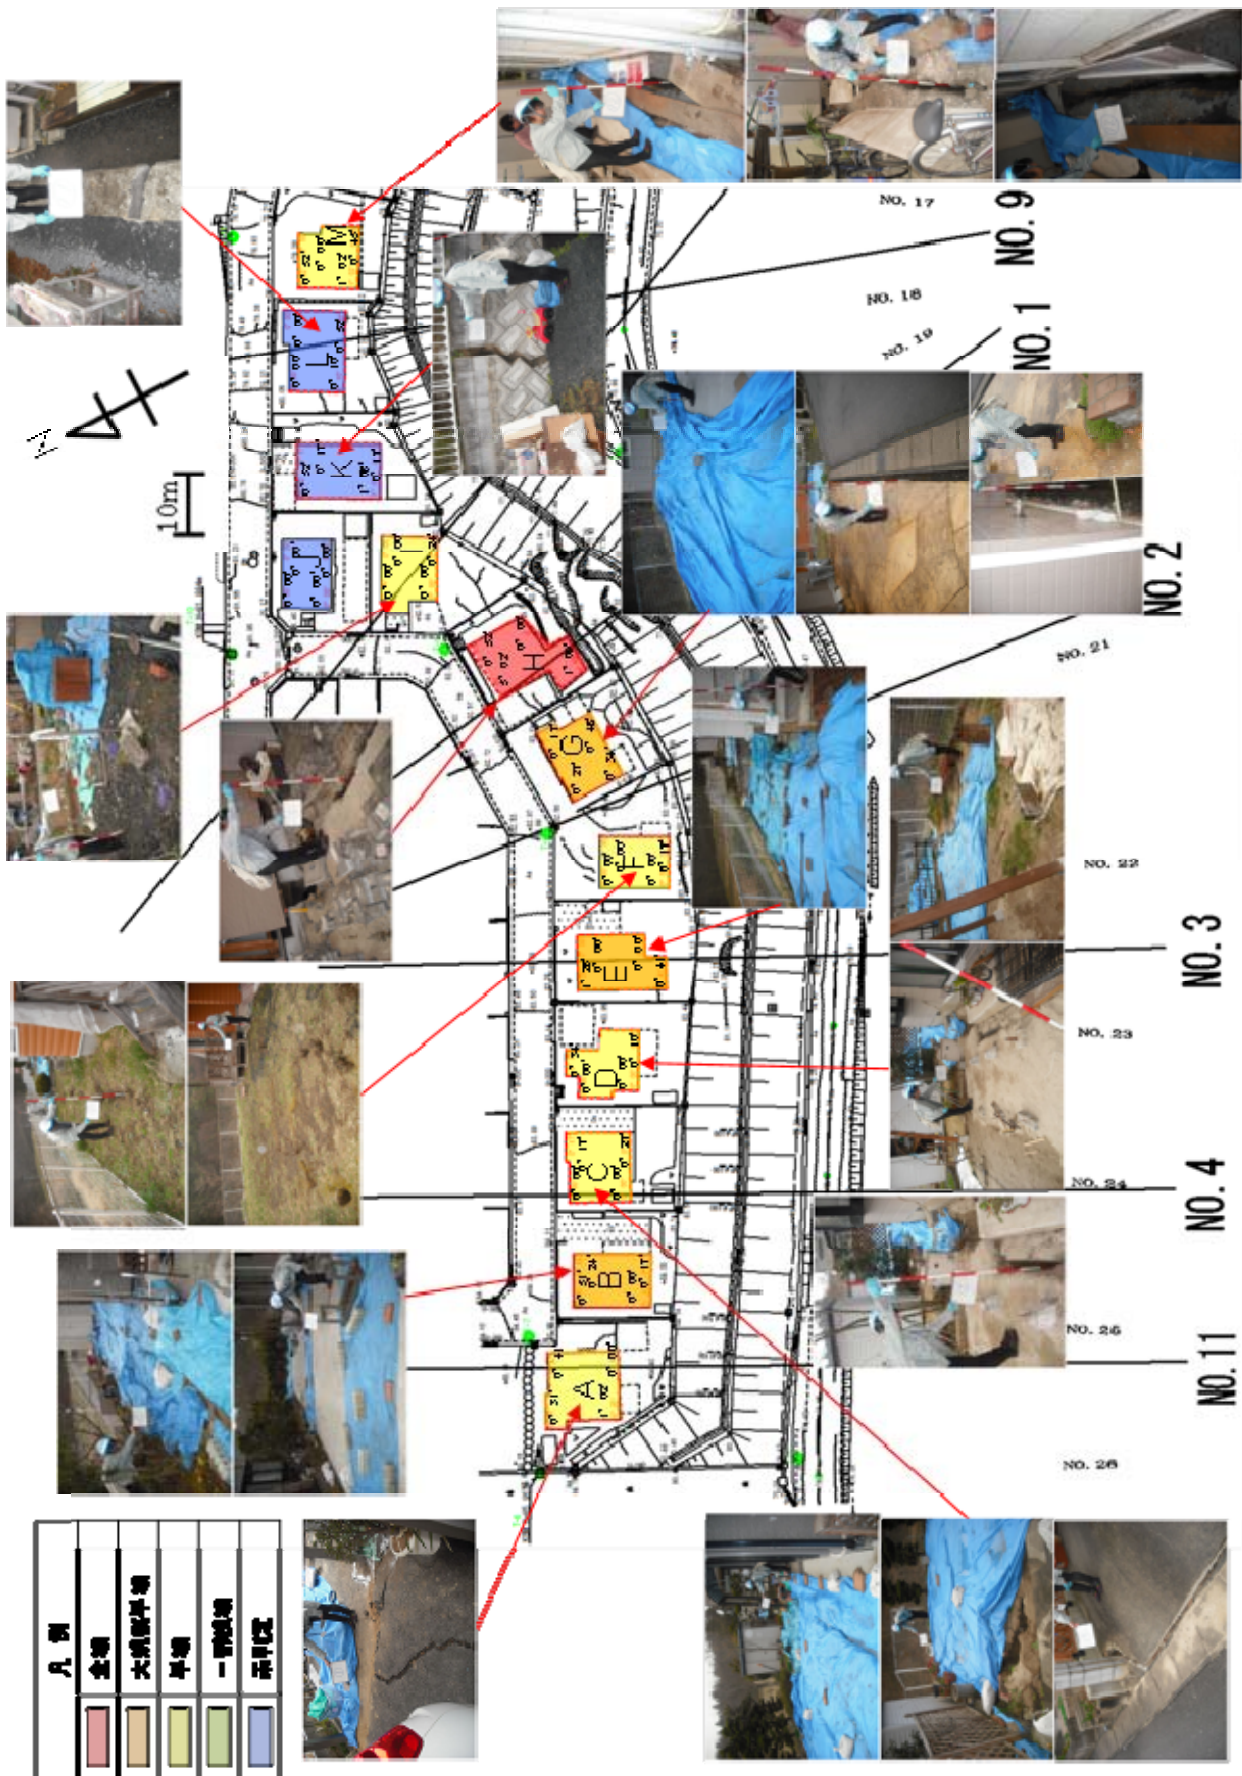
図-3 西側宅地被災状況平面図

被災宅地の位置及び被害状況を図-3、-4に示した。建物の被害状況は、図-3に示すように盛土斜面崩壊に伴う全壊、大規模半壊、地盤変状に伴う半壊、軽微な一部損壊がある。以下に特に盛土斜面崩壊による宅地被害が顕著だった代表的な2地区についてここではその被害状況を述べる。

注) 建物は法肩に段差・沈下が生じ、南側の法面方向に大きく傾いているために南北方向の斜面角度を記載している。

宅地地盤の変状による建物の傾斜角度は、各建物の四隅の柱の傾斜角度からデジタルの傾斜計で測定した。その結果は図-3、-4の各建物の位置に示してある。また、沈下量の測量は基準点からの平板及び水準測量による建物周辺の沈下量の測定を行った。法肩に段差・沈下が生じ、南側の法面方向に大きく傾いていた。表-1は、各棟の平均傾斜角および最大傾斜角である。傾斜角が10/1000を超えるものは半壊以上の被害になっていることがわかる。表-2は内閣府の災害に係る住家の被害認定基準⁴⁾に基づいて(1)外観による判定、(2)傾斜による判定、(3)部位による判定の内、(2)傾斜による判定と実際の被害認定を比較したものである。ばらつきはあるが、地盤変状に伴う建物傾斜と一致していることがわかる。

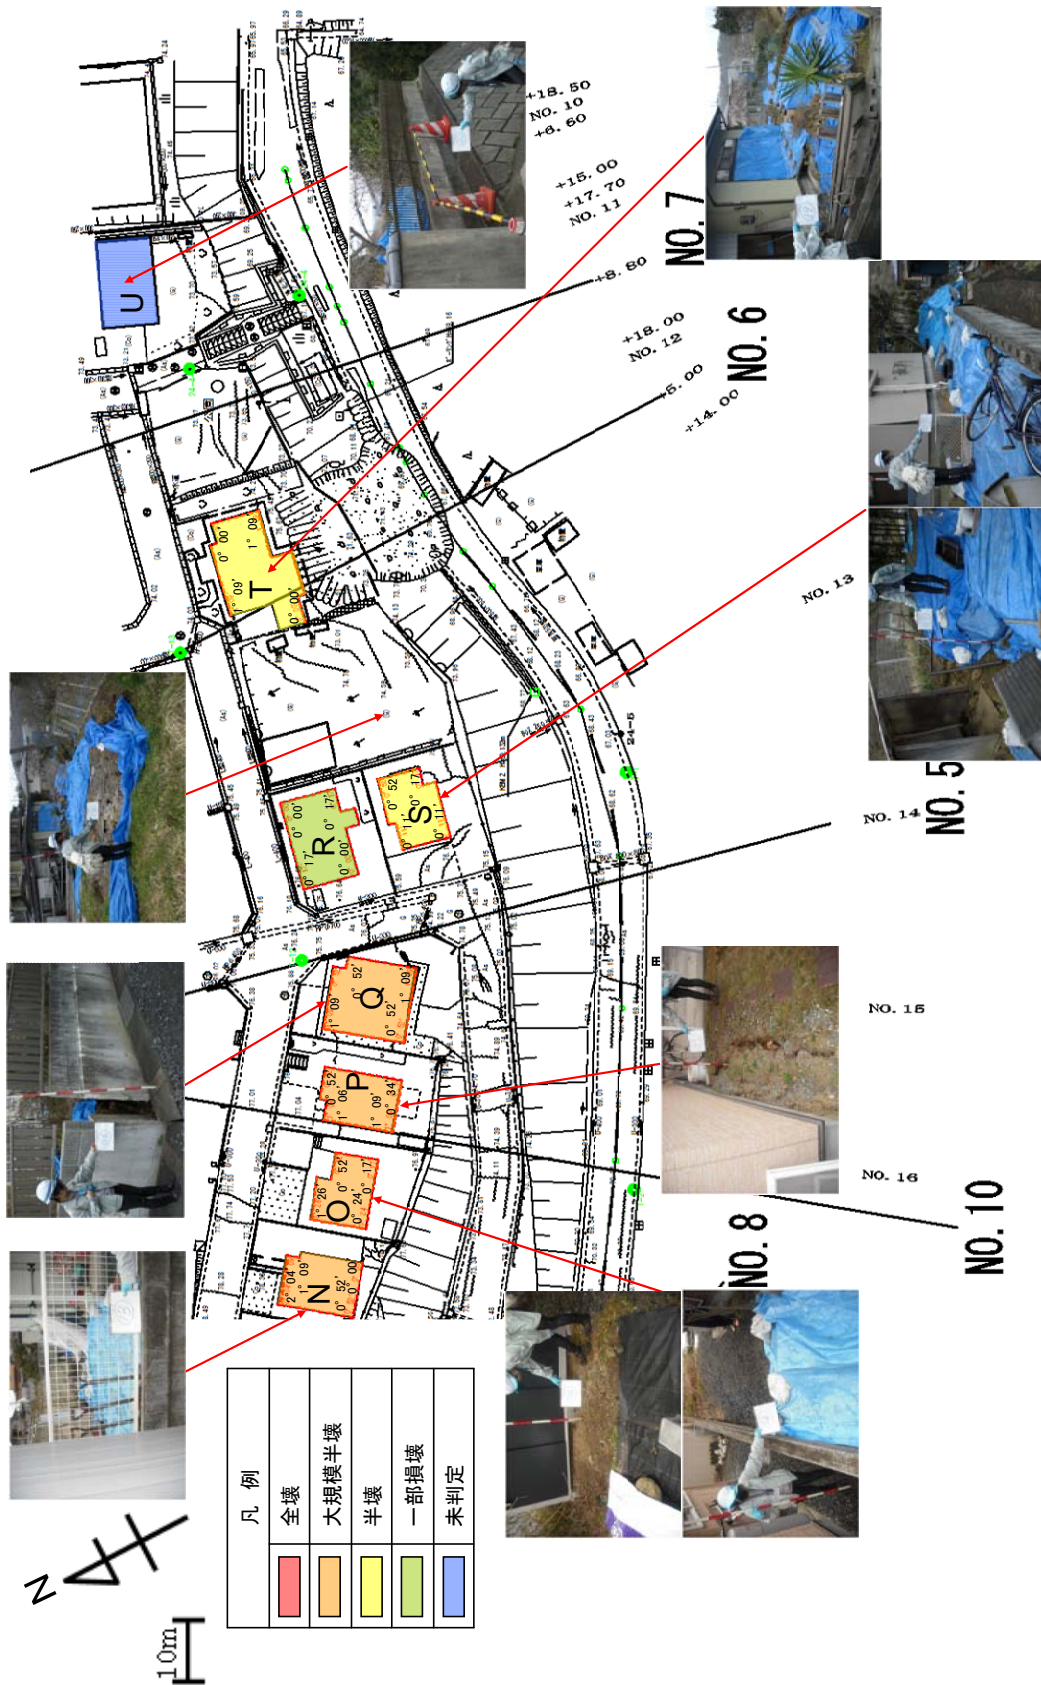
図4 東側宅地被災状況平面図

注) 建物は法肩に段差・沈下が生じ、南側の法面方向に大きく傾いているために南北方向の斜面角度を記載している。

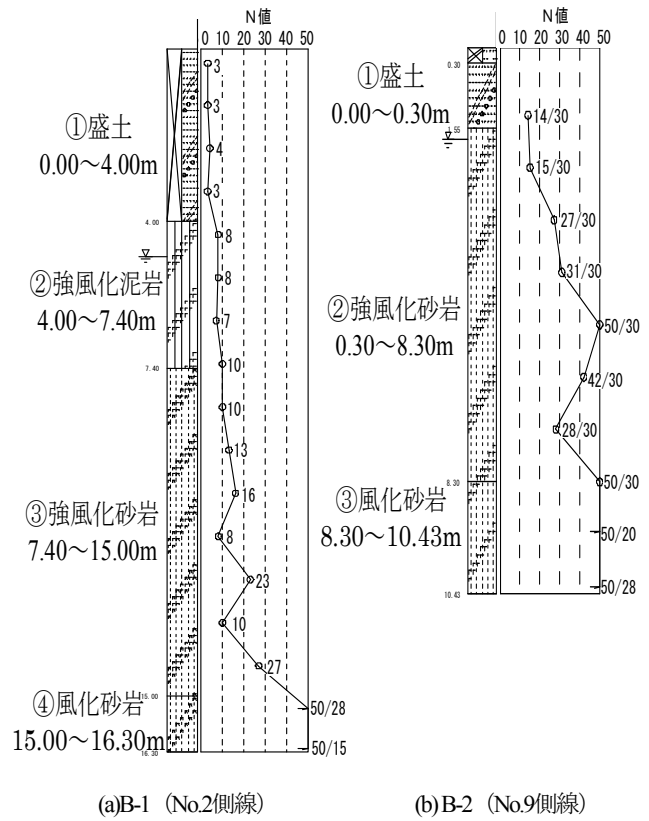
図-9 ボーリング柱状図

図-9はNo.2側線斜面法肩部のB-1とNo.9側線斜面法尻部B-2のボーリング柱状図である。この図から盛土の下位に館ニュータウンの主部を構成する強風化泥岩、強風化砂岩、風化砂岩の互層になっていることがわかる。

- 1) 強風化泥岩は、No.1～No.4測線の巖美層表層部を構成し、N値が平均8程度である。
- 2) 強風化砂岩は、宅地の表層部を厚く構成し、N値も風化の漸移帯に相当し、N=8～27とばらつきが大きい。
- 3) 風化砂岩は、造成地の深部に分布し、N>50を示す砂岩で固結度は低い。

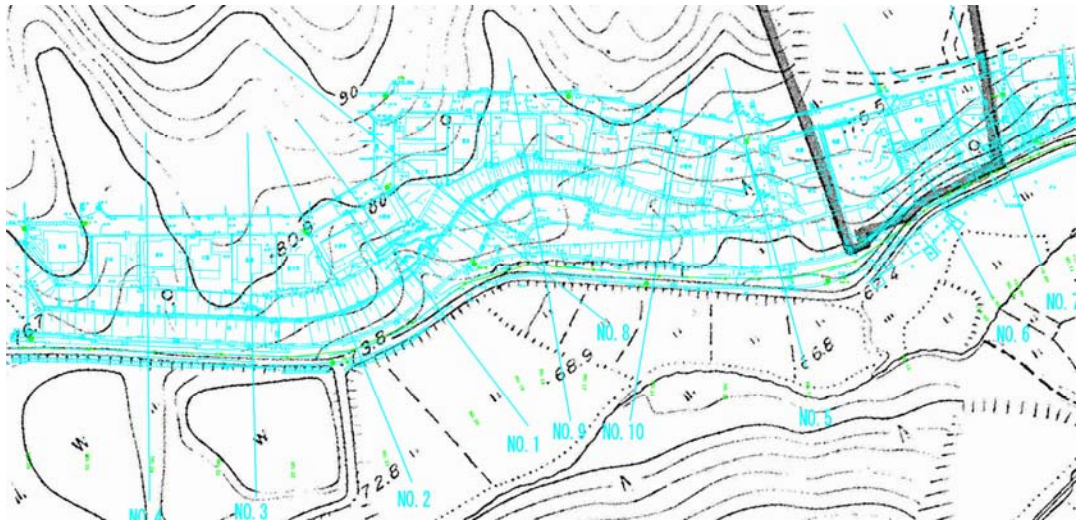
図-10 昭和30年代の旧地形と現地形の重ね図

ただし、下館団地開発許可前については、下館団地内の一部が草地化されていた。また、館ニュータウン開発許可前であっても、館ニュータウンは仮造成されていた形跡があった。それから、第2期・第3期の開発許可では盛土造成があるにも関わらず、切土として申請していた。しかし、後で示す昭和30年代の旧地形と原地形の重ね図から、崩壊部は幾つかの谷を挟んだ腹付け盛土であることが明らかとなった。

図-10はその際に参考にした昭和30年代の旧地形と現地形の重ね図で、図-11は11側線についてボーリング調査2箇所、標準貫入試験1m毎延27回、簡易貫入試験24箇所、小型動的貫入試験8箇所を行なった地盤調査位置図である。図-12はこの調査結果から作成した盛土の層厚分布図である。

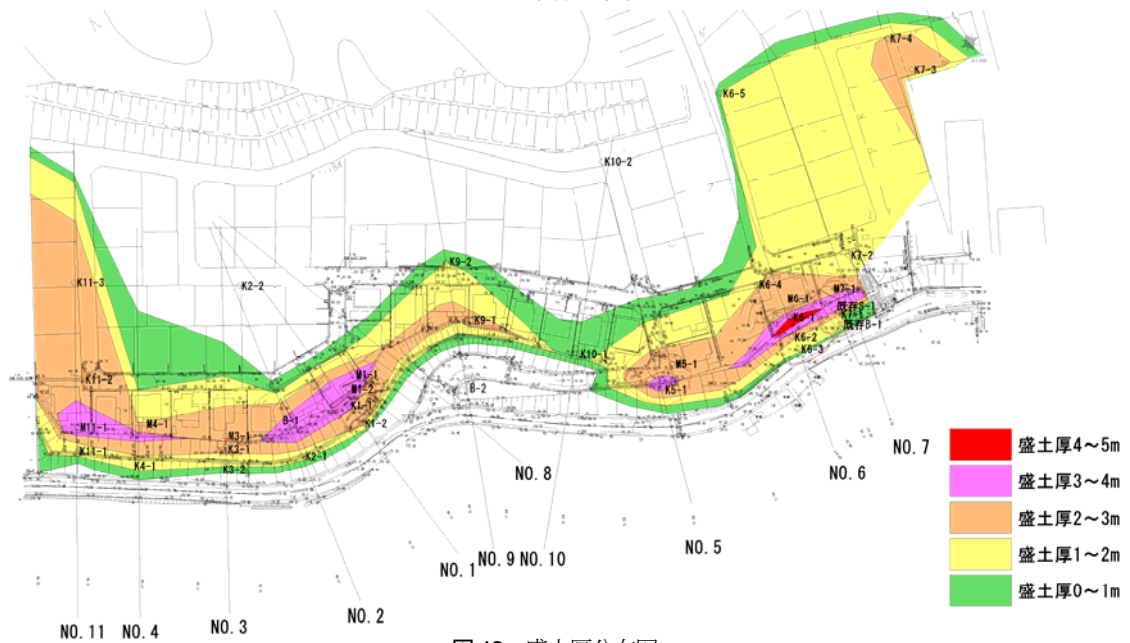
図-12 盛土厚分布図

現況斜面における常時Fs=1.5、地震時Fs=1.0設計水平震度 ($k_h=0.25$) に対する安定計算結果を図-14(b)、図-15(b)、表-7に示す。常時では、No.2測線、No.9測線、No.10測線以外でFs<1.5となった。また、設計水平震度 ($k_h=0.25$) では、No.10測線以外で地震時Fs<1.0となった。No.10測線は、図-12から分かるように盛土の層厚が0~1mの非常に薄いため、安全率が大きくなった。安全率は主に盛土材料特性(土質定数)に大きく起因することから、盛土材料試験により地盤物性値を確認することが必要となり、対策工検討に反映するべきと判断される。

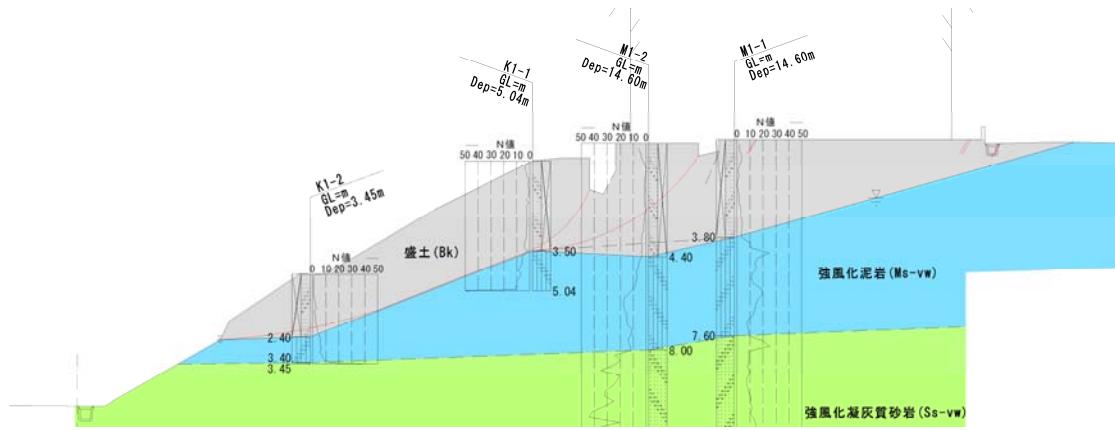
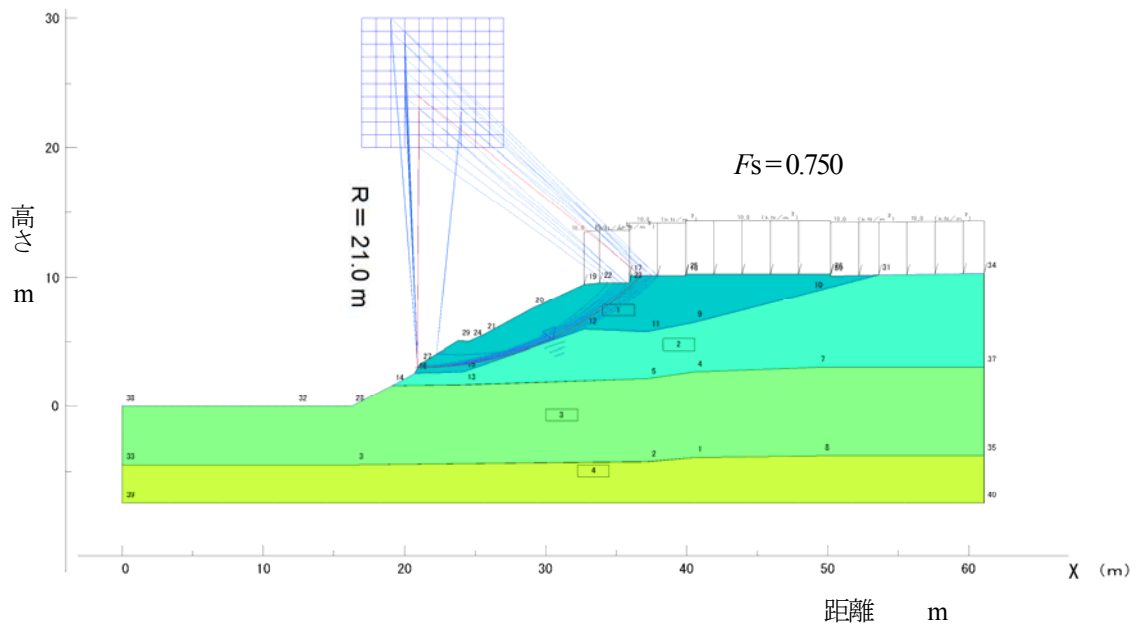
図-14 No.1 側線の被災状況および安定計算結果

表-4は宅地地盤の崩壊をはじめとする地盤変状についてまとめたもので、地盤の崩壊形態は円弧すべり形状となっていた。この地盤調査に基づき図-9のボーリング調査結果から図-13(a)、図-14(a)に示すような各側線の断面図を作成した。被災した宅地地盤は、盛土厚5.0~7.0mの強風化泥岩の上のN値=3の極端に軟弱な地盤で斜面に沿って厚くなる流れ盤形状となっていた。特に法面の法尻からの大規模崩壊した宅地地盤は、法尻直下の地盤がN値=1の沖積層粘性土地盤であることが明らかとなった。その断面を用いて、以下のように斜面の安定解析を行った。
