# 東日本大震災における橋梁の全体被害状況 とその一次分析

性能に基づく橋梁の耐震設計法に関する研究小委員会<sup>1</sup>

2011年3月11に発生した東北地方太平洋沖地震では、地震動ならびに地震後に発生した津波により橋梁に大きな被害が発生した。性能に基づく橋梁の耐震設計法に関する研究小委員会では、東日本大震災による橋梁等の被害分析ワーキンググループを立ち上げ、様々な機関あるいは研究者ら等から報告されている土木構造物の被害情報の中から、998橋の被害に関する情報を一元的に収集し、まずはデータベースとして整理を行った。その上で、これらの被害橋データベースを基に、被害に関するマクロ的な視点からの一次分析を行ったので、その結果について報告する。

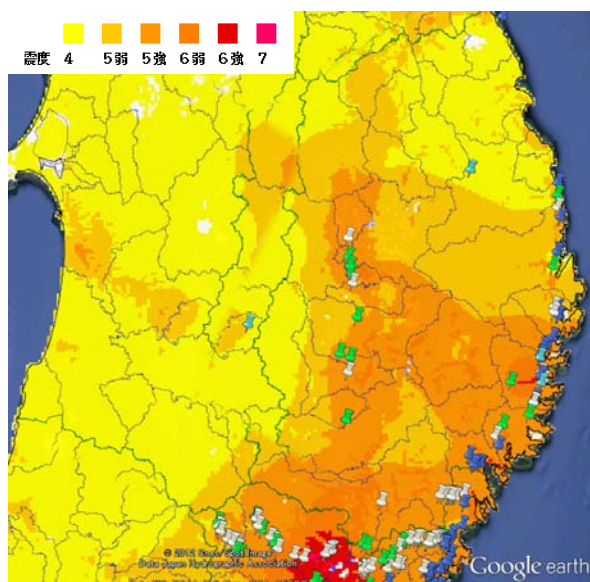
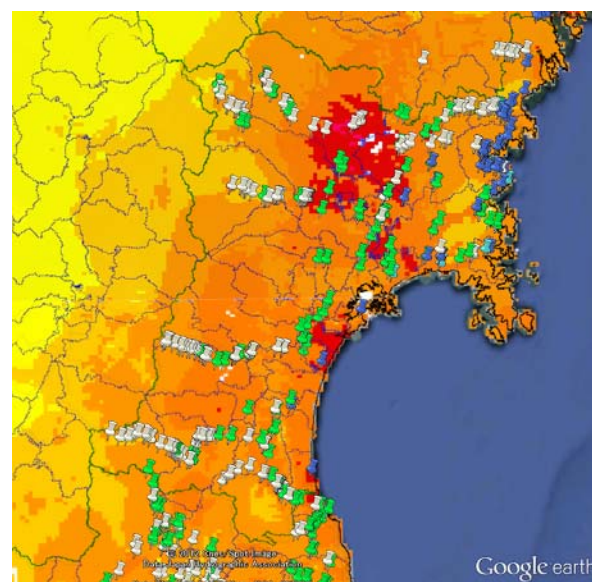
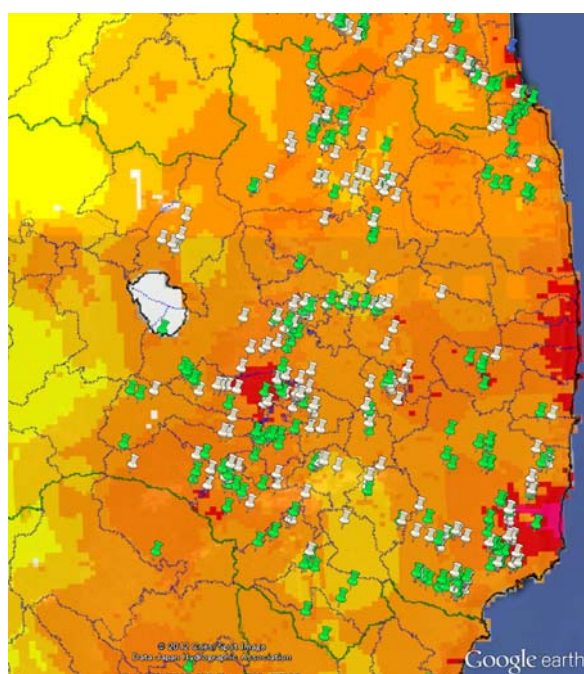
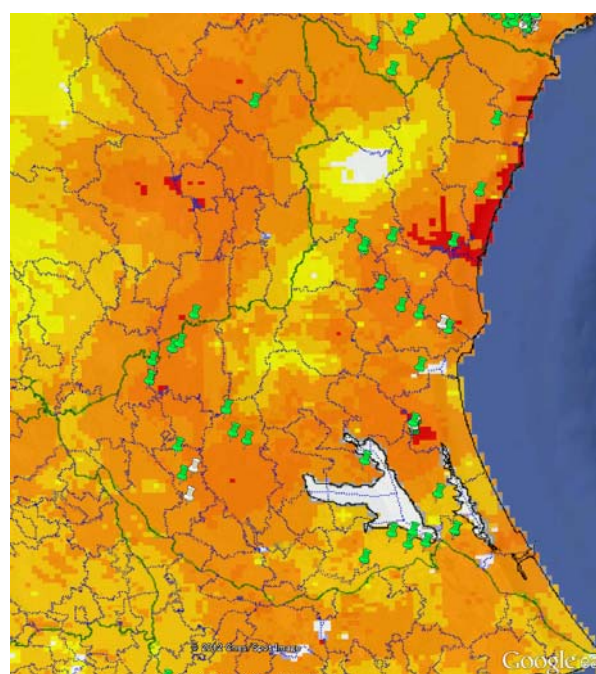
図-1 橋梁の被害の有無と震度階の分布の比較

これらの地区に存する橋梁すべてに対してプロットがなされているわけではないので、あくまでも定性的な傾向しか言及できないが、これらの図によれば、気象庁震度階が大きい地区に被害が集中している傾向があるとは言えないことがわかる。

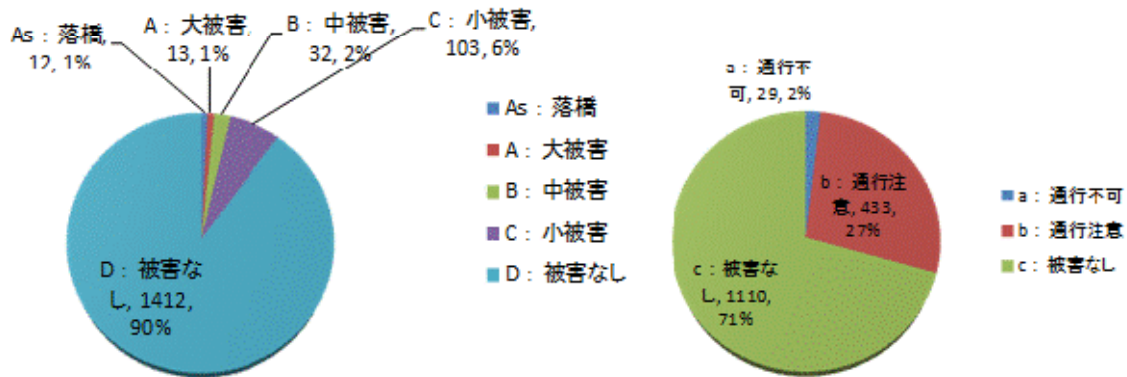
図-2 道路震災対策便覧（震災復旧編）に基づく耐荷力、走行性に関する被災度判定の結果

図-2は、本線橋と側道橋（合計1572橋）を対象として、道路震災対策便覧（震災復旧編）<sup>39</sup>に記載されている応急復旧のための判定手法に従い、耐荷力に関する被災度並びに走行性に関する被災度をそれぞれ判定した結果を示したものである。表-2では全体の6割の橋梁に何らかの被害はある一方で、全体の9割は耐荷力の観点からは異常が認められない程度の被害であることがわかる。ま

た、走行性についても、異常は認められるが走行できる状態（通行注意）、あるいは、走行性に対して特に異常が認められない（被害なし）場合が全体の98%を占めていることがわかる。

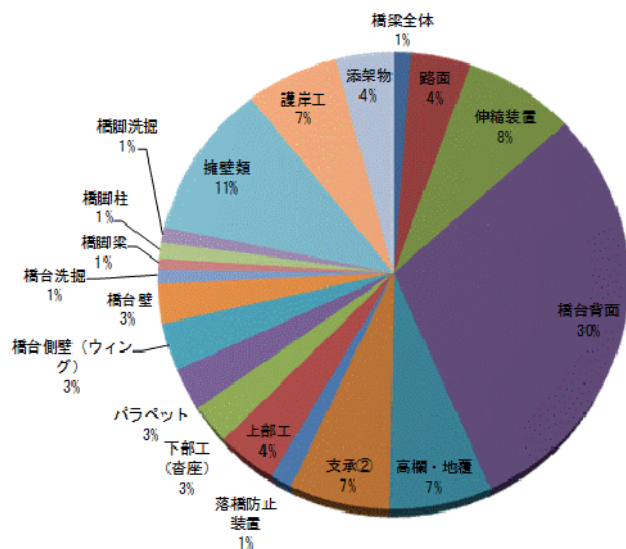
図-3 東北地方整備局管理の道路橋の損傷部位

図-3は、本線橋と側道橋（合計1572橋）を対象として、損傷が生じた部位を累計した結果を示したものである。ここで、1橋の中で複数の部位に損傷が生じている橋については、それぞれの部位で損傷数に計上している。これからも、今回の地震による損傷は、橋台背面の沈下、

伸縮装置、支承等に生じていることがわかる。1995年兵庫県南部地震では、鉄筋コンクリート橋脚に生じた損傷が多かったが、東北地方整備局が管理する道路橋では耐震補強がなされた橋が多かったこともあり、橋脚柱部に損傷が生じた橋は全体の1%に止まっている点は特徴的である。

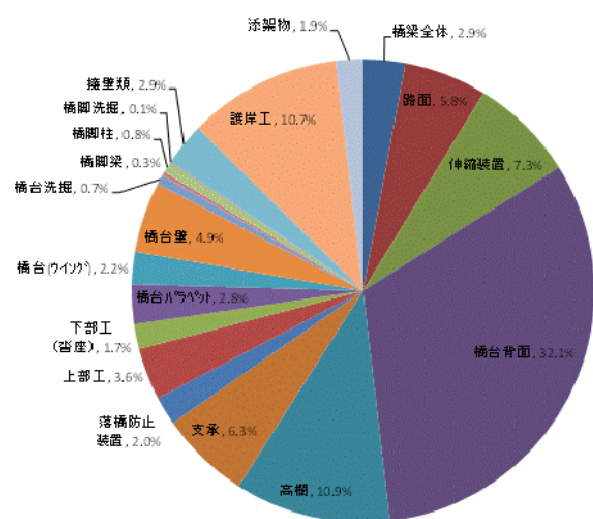
図-4 宮城県管理の道路橋の損傷部位

宮城県では、管理橋梁1,309橋を対象に、被災の状況並びに損傷が生じた部位の整理がなされている<sup>30)</sup>。宮城県管理の道路橋では、全体の45%の橋梁で被害が生じているが、損傷部位としては、図-4に示すように、橋台背面に関する被害が最も多く、次いで伸縮装置や支承の損傷が生じている。また、橋脚の損傷は全体の1%程度であり、これらの傾向は、図-3に示した東北地方整備局が

管理する道路橋と同様な傾向であると言える。
