# 淡路島地震における商業施設の被害と対応

**Key Words :**Awajishima earthquake, commercial establishment, disaster management

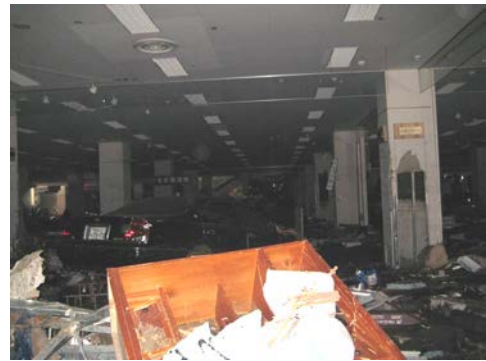
岩手県気仙沼市の総合スーパーは 2 階まで浸水し、大量のガレキや車が店内に流れ込んだ。店長の判断で従業員と客を屋上に避難誘導し犠牲者は出なかった。店長が転勤して来て間がなく土地勘が無かったが、前

写真-1 津波で浸水した気仙沼市の店舗

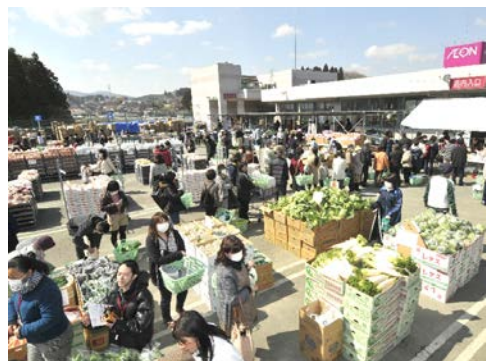
任の店長から地震と津波が多い所であることを聞いていたため、とっさの判断に繋がった。2日間600名が2階フロアで過ごし3日目に避難所に移った。営業再開に向け商品調達に大変苦労したが、4月1日に電気、水道、ガスが止まった中で、屋上で販売を開始した。営業再開は従業員や地域住民の勇気付けとなり、特に、救援物資が届かない自宅住まいの被災者から感謝の声が多く寄せられた。

写真-2 屋上での販売の様子

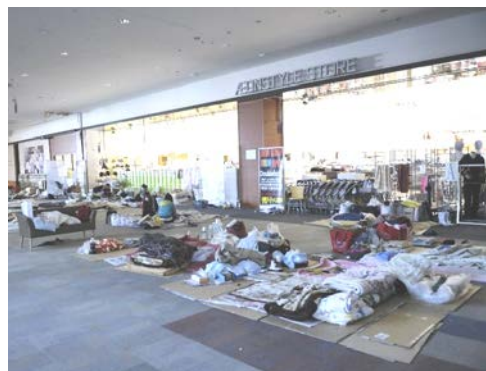
石巻市の総合スーパーは浸水を免れ、地震直後から被災した住民が避難して来たため、店長らの判断で避難所として開放することを決めたが、避難者数は一時2,500名に上った。従業員は食料等の提供、トイレ掃除、名簿作り、健康面の支援など避難者対応で忙殺された。2週間後、行政と協力して避難所移動を斡旋し3月28日に避難所としての役目を終えた。

写真-3 避難所となった石巻市の店舗。  
(提供：イオンリテール㈱、写真1.2.3)

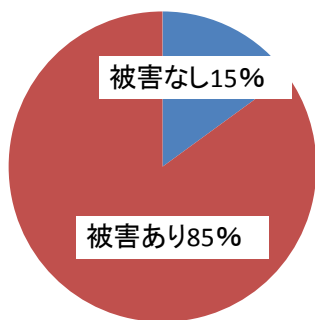
図-3 被害の有無 (N=33)

アンケートの結果、8割以上の店で何らかの建物被害があったことが分かった(図-3)。最も被害が多かったのは酒などのビン類の破損であった。次いで、ガラス防煙垂れ壁の破損または落下は、11店で発生し、特に、柱との接合部分で多く割れていた。ガラス防煙垂れ壁とは、火災時の煙の流動を防ぎ延焼を止めるための設備である。圧迫感がない透明のガラス製が使われていることが多く、営業時間に地震で落下すれば多数の負傷者が出る恐れがある。耐震性の高い改良品が開発されているが、コスト高などの理由から普及が進んでいない現状である。その他、内壁の剥がれ、天井のずれ、外壁や床のひび、と続き、商品破損を除くと内装材の被害が比較的多かった。職場内での初動対応として、安否確認を実施したのは6割、職場参集したのは半数であった。営業時間が遅延したのは3割程度であった。

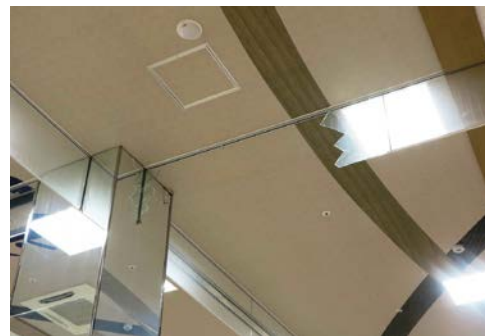
次に、ヒアリング結果の一部を示す。洲本市の店は、RC造の2階建、築4年の一般的なスーパーである。主な被害は、天井の空調設備、ガラス防煙垂れ壁、酒瓶

写真-4 落下したガラス防煙垂れ壁

の破損であった。災害対応として、地震直後に、店長が従業員の安否確認をしたが、従業員の職場参集はせず、店長と早朝勤務の従業員だけで破損物の片付けを済ませ、来店客対応や業者による店舗修繕を行った。一番困った事は、天井からの落下危険物の点検に時間がかかったことである。営業再開は、約 4 時間遅延し午後 1 時。今後、来店客の避難誘導の見直しを行う予定である。

なお、ガラス防煙垂れ壁の被害が大きかった店舗を運営するグループ法人では、耐震性の高い防煙垂れ壁への交換を進めている。全国の商業施設に普及することを期待したい。

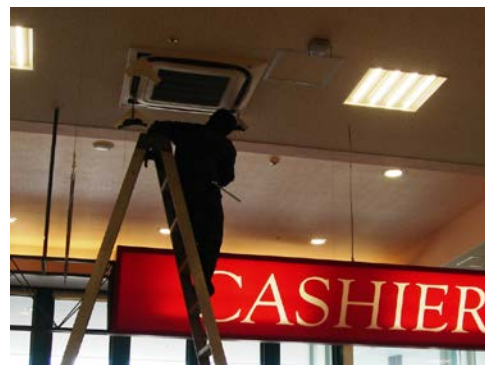
写真-5 破損した空調設備

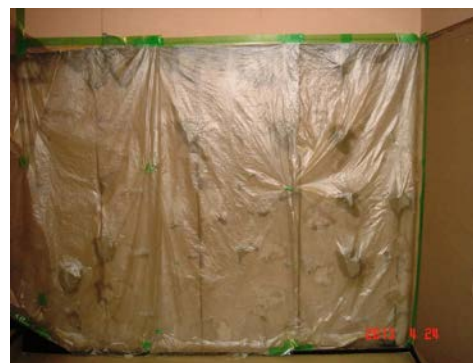
写真-6 剥がれ落ちた内壁

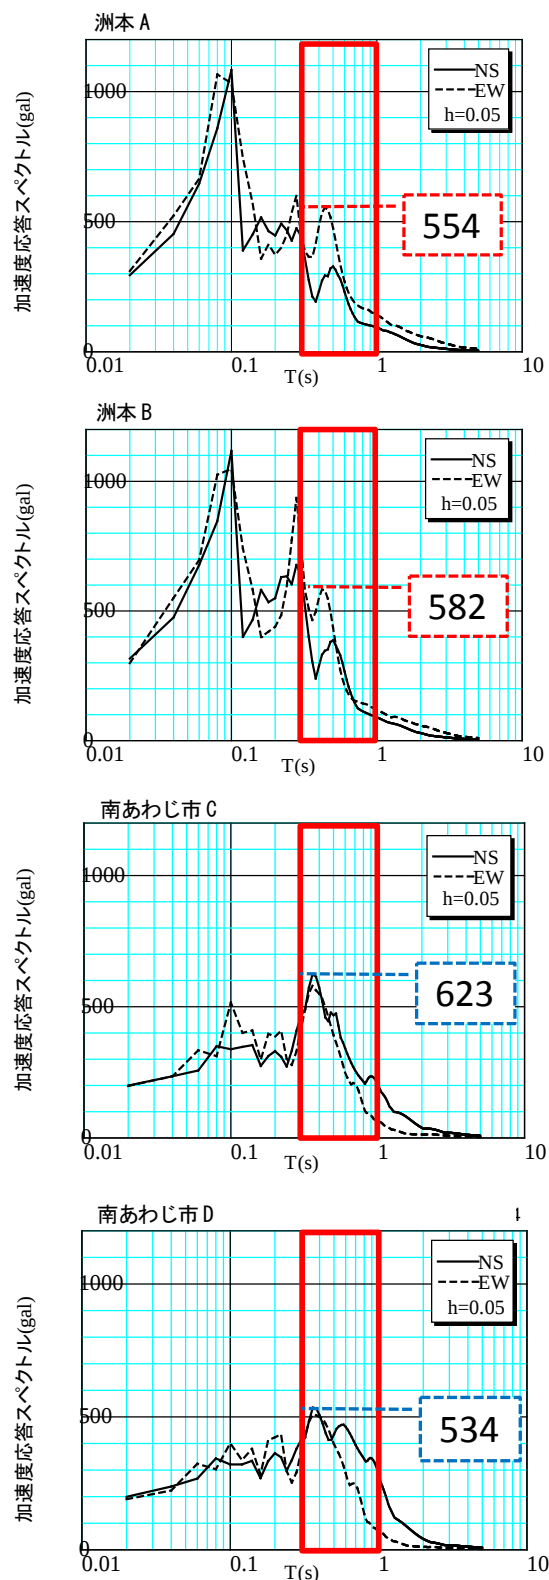
図-6 加速度応答スペクトル

次に、水平 2 方向ベクトル合成による弾性加速度応答スペクトルの算出を行った結果、4 点において、0.5 秒前後の周期域ではほぼ同等の加速度が生じたと推定される（図-5）。三好（2005）では、福岡県西方沖地震による福岡市内のガラス防煙垂れ壁の被害は、局所的で中程度であったことを報告している。また、地震波が 0.5 秒程度の短い周期の波であったことにも触れており、地震波や断層のメカニズムの解明の必要性を指摘している。このような揺れの周期特性が、ガラス防煙垂れ壁などの非構造部材が破損した要因の一つと考

以上のことから、淡路島地震のように比較的規模が小さい地震でも、地盤や建物の特性によって局所的に被害が増す場合があり、施設特性を考慮した耐震設計や耐震性の高い非構造部材の使用が望まれる。

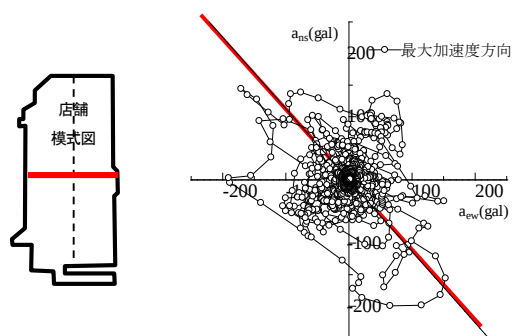
えられる。さらに、ガラス防煙垂れ壁の設置方向と最大加速度の方向の一致が被害要因の一つではないかと仮定し検証を試みたが関連性は確認できなかった（図-6）。

図-6 南あわじ C の防煙垂れ壁被害の卓越方向（左）  
最大加速度の方向（右）
